**Geavanceerde toetsing
Mosselbanken, Fase 1
definitief**

**CO-386350/21 versie 1
december 2000**

**RIJKSWATERSTAAT, PROJECTBUREAU
ZEEWERINGEN
POSTBUS 114
4460 AC GOES**

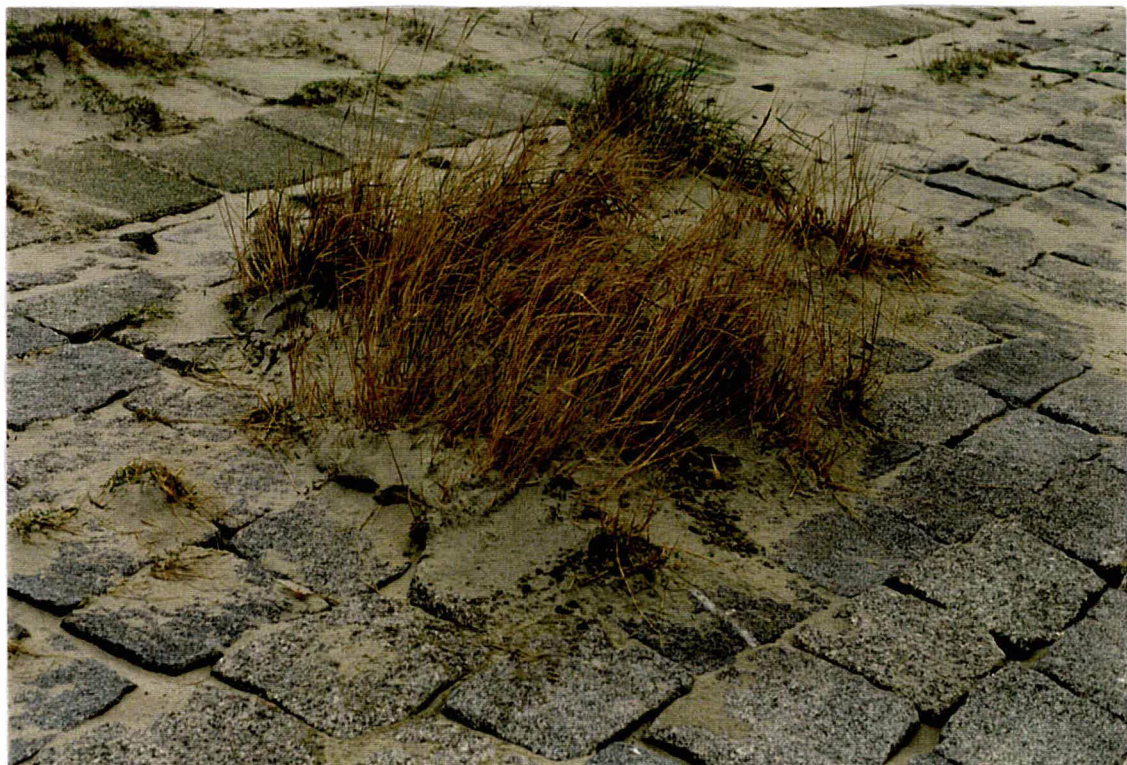
De oriëntatie van de dijk bij dijkpaal 61 is zuidoost. De dijk draait hier de haven in. Op de locatie is sprake van inzanding, er liggen zelfs hoopjes zand op het talud (foto 8). In dit geval betreft het daadwerkelijk zand, en geen slib en schelpen zoals op de andere locaties. Er ligt hier een hoog voorland. Het blok dat is gelicht komt vrij makkelijk uit de zetting. De dikte van het blok is 22 cm. De spleten tussen de blokken zijn ingezand (zie foto 9). Ook hier geldt dat de slakken onder top laag hard zijn en moeilijk zijn weg te graven. Het lukt hier wel een gat tot in de mijnsteen te graven. Het water dat in dit gat is gezet loopt nauwelijks weg.

Foto 8 Sterke aanzanding bij dp 61.

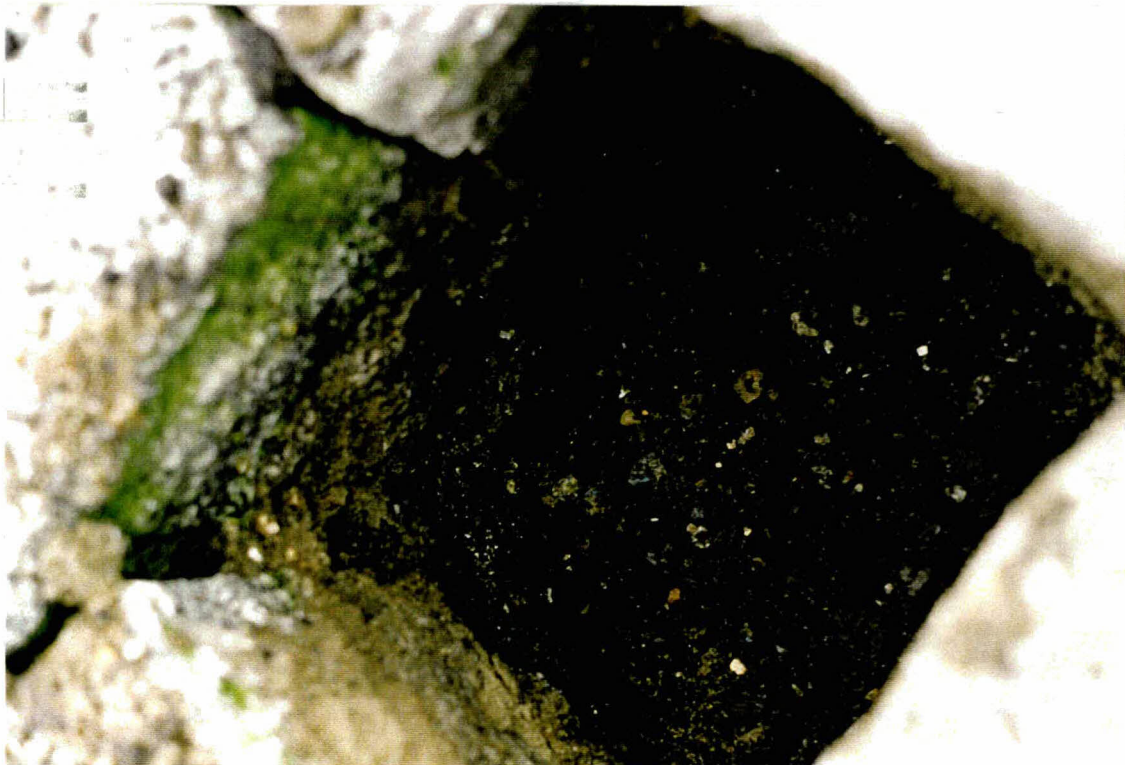
Deze locatie heeft dezelfde oriëntatie als dijkpaal 61 en bevindt zich verder de haven in (zie foto 10). Ook hier is sprake van inslibbing van de top laag, maar hier betreft het zand, slib en schelpen, en niet enkel zand (foto 11). Het filter is volgeslibd (foto 12).

De mijnsteen is hier wat fijner en lossere, maar als er water in het gat gezet wordt, loopt dit niet merkbaar weg. Het blok dat uit de zetting is gehaald is 22 cm dik. Het blokkoppervlak is 21x30 cm².

Foto 12 Gat in de bekleding bij dp 58.
