Polder/Dijkvak
Vierbannepolder / Klein Beijerenpolder
dp 0305 – dp 0320

PZDT-M-08227

DEFINITIEF

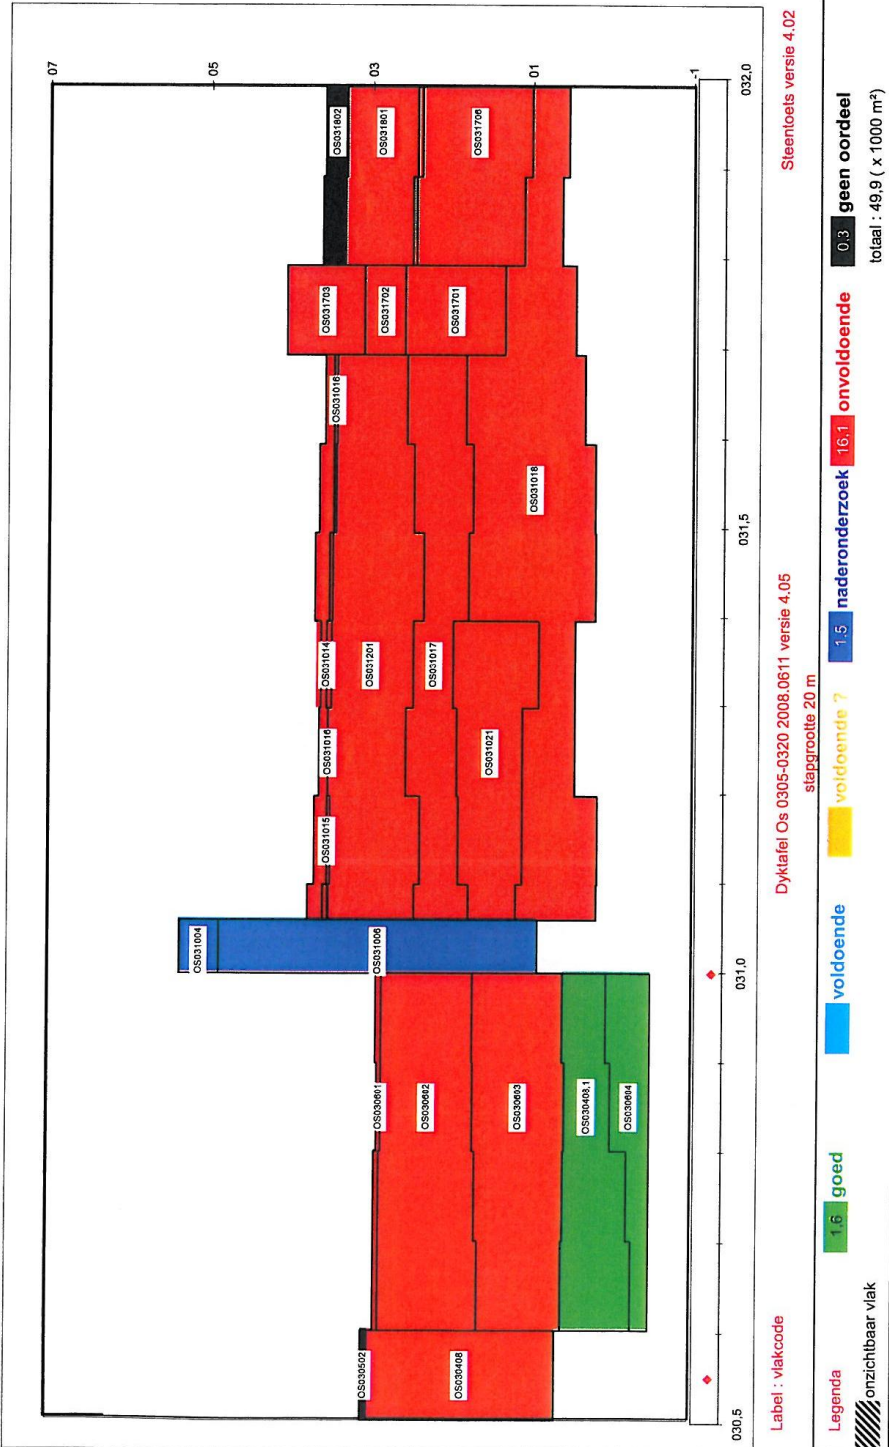
Eindoordeel toetsing bekleding; vooraanzicht

Vlakcode	Toplaagtype	Bijzonderheden	Eindscore
OS030502, OS031802	Doorgroeistenen (17)	Direct op klei	ONVOLDOENDE
OS030408, OS031706	Basalt (26)	Op puin en vlijlagen	ONVOLDOENDE
OS030408,1 ; OS030604	Basalt (26)	Op puin en vlijlagen	GOED
OS030601	Vlakke betonblokken (11) in systeem Leendertse	Direct op klei	ONVOLDOENDE
OS030602, OS031015	Vlakke betonblokken (11)	Direct op klei	ONVOLDOENDE
OS030603	Basalton (27,10)	Op silexfilterlaag	ONVOLDOENDE
OS031004	Petit graniet ingegoten met gietasfalt (28,41)		ONVOLDOENDE
OS031006	Basalt ingegoten met gietasfalt (26,01)		ONVOLDOENDE
OS031014	Lessinische ingegoten met gietasfalt (28,21)	Direct op klei	ONVOLDOENDE
OS031016	Natuursteen (divers) ingegoten met gietasfalt (28,01)	Op grind	ONVOLDOENDE
OS031017, OS031801, OS031018, OS031702	Vilvoordse ingegoten met beton (28,12)	Direct op klei	ONVOLDOENDE
OS031021	Vilvoordse ingegoten met beton (28,12)	Op puin en vlijlagen	ONVOLDOENDE

OS031201	Graniet ingegoten met gietasfalt (28,51)	Direct op klei	ONVOLDOENDE
OS031701	Basalt ingegoten met beton (26,02)	Op puin en vlijlagen	ONVOLDOENDE
OS031703	Diaboolblokken (11,2)	Direct op klei	ONVOLDOENDE

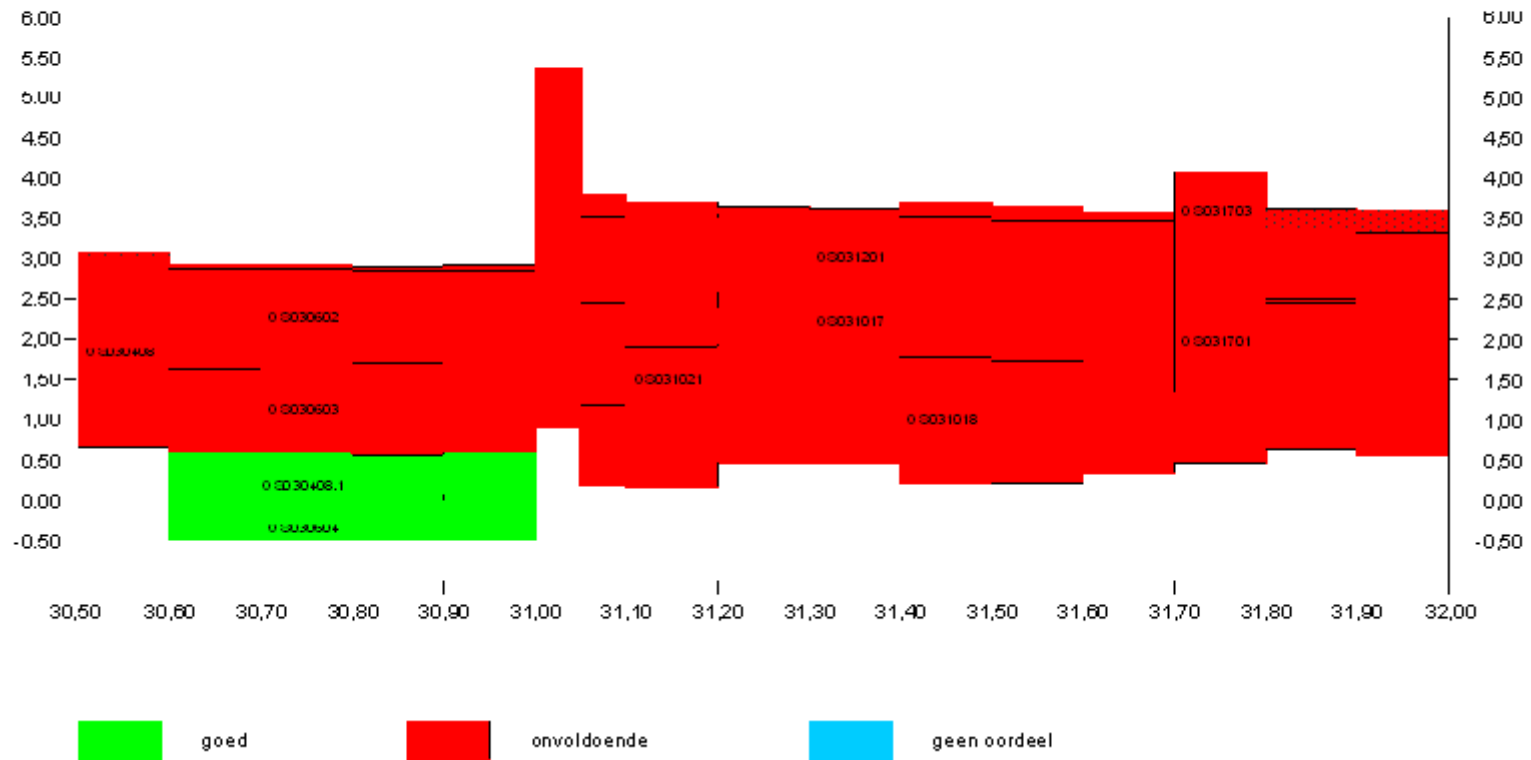
Glooiingskaart met eindscores Vierbannenpolder / Klein Beijerenpolder dp 0305 - dp 0320

Vlakcode: OS030502, OS031802
- Bekledingstype doorgroeistenen (17) op klei
Score: ONVOLDOENDE (score afschuiving onvoldoende, dikte klei geringer dan 60 cm (beheerderwens))

Vlakcode: OS030408
- Bekledingstype basalt (26) op puin en vlijlagen
Score: ONVOLDOENDE (score afschuiving goed)
Score SteenToets GOED
Score langdurige belasting GOED
Beheerderoordeel ONVOLDOENDE (vlak in slechte staat, zie "Veldbezoek")

Vlakcode: OS030601
- Bekledingstype vlakke betonblokken (11) in systeem Leendertse direct op klei
Score: ONVOLDOENDE (score afschuiving onvoldoende, dikte klei geringer dan 60 cm (beheerderwens))

Vlakcode: OS030602
- Bekledingstype vlakke betonblokken (11) direct op klei
Score: ONVOLDOENDE (score afschuiving goed)

Vlakcode: OS030603
- Bekledingstype Basalton (27,10) op silexfilterlaag
Score: ONVOLDOENDE (score afschuiving goed)

Vlakcode: OS031004
- Bekledingstype petit graniet ingegoten met gietasfalt (28,41)
Score: ONVOLDOENDE (score afschuiving onvoldoende, dikte klei geringer dan 60 cm (beheerderwens))

Vlakcode: OS031006
- Bekledingstype basalt ingegoten met gietasfalt (26,01)
Score: ONVOLDOENDE (score afschuiving onvoldoende, dikte klei geringer dan 60 cm (beheerderwens))

- Vlakcode: OS031014
 - Bekledingstype Lessinische ingegoten met gietasfalt (28,21) direct op klei
- Score: ONVOLDOENDE (score afschuiving onvoldoende, dikte klei geringer dan 60 cm (beheerderwens)) – zie ook kopje “Afschuiving”

- Vlakcode: OS031015
 - Bekledingstype vlakke betonblokken (11) direct op klei
- Score: ONVOLDOENDE (score afschuiving onvoldoende, dikte klei geringer dan 60 cm (beheerderwens)) – zie ook kopje “Afschuiving”

- Vlakcode: OS031016
 - Bekledingstype natuursteen (divers) ingegoten met gietasfalt (28,01) op grind
- Score: ONVOLDOENDE (score afschuiving onvoldoende)

- Vlakcode: OS031017, OS031801
 - Bekledingstype Vilvoordse ingegoten met beton (28,12) direct op klei
- Score: ONVOLDOENDE (score afschuiving onvoldoende, dikte klei geringer dan 60 cm (beheerderwens)) – zie ook kopje “Afschuiving”

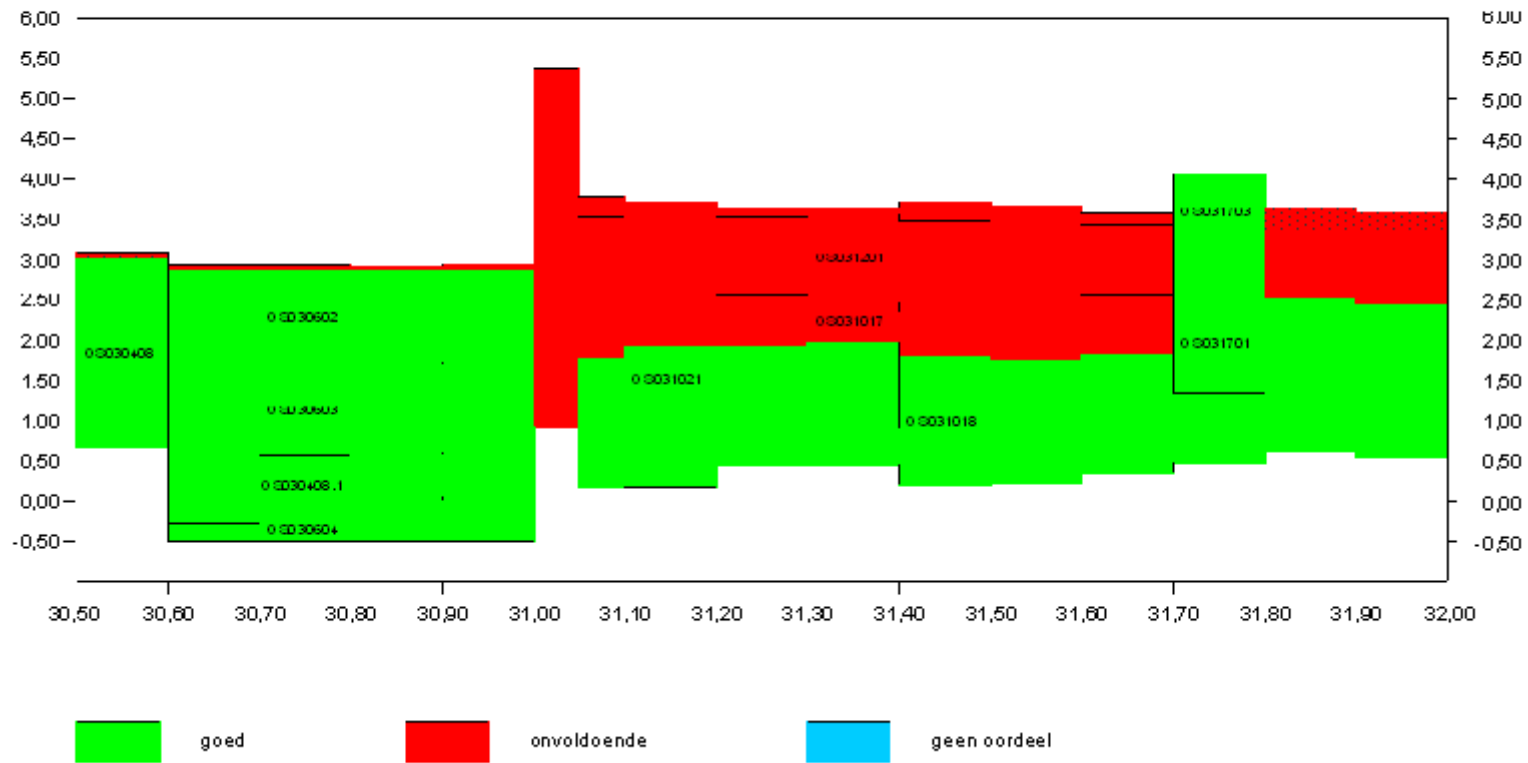
Glooiingskaart met scores afschuiving Vierbannepolder / Klein Beijerenpolder dp 0305 - dp 0320

Voor de vlakken OS031014, OS031015 en OS031017 is de score afschuiving “onvoldoende”, echter, deze vlakken liggen wel erg op de grens tussen “goed” en “onvoldoende” en deze kunnen met wat meer geavanceerd toetsen wellicht goed getoetst worden. Een en ander is afhankelijk van onder andere het wel of niet handhaven van de beheerderwens voor deze specifieke vlakken.

De kreukelberm is met een breedte van 3 meter aan de smalle kant, de toetscore is "goed". Daarnaast scoren de vlakken OS031014, OS031015 en OS031017 op het criterium afschuiving nipt "onvoldoende", voornamelijk door de beheerderwens. Via geavanceerd toetsen lijkt het mogelijk deze vlakken qua afschuiving "goed" te laten scoren.
