Factual Report

Overslagproeven en ooplooproef Tholen

OPDRACHTGEVER: projectbureau Zeeweringen

24-06-2011

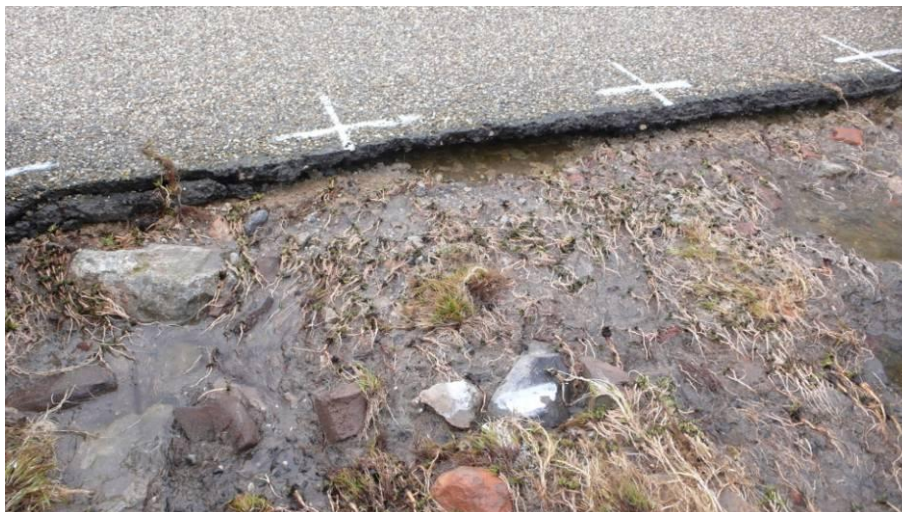
Foto 3.2 Ondermijning asfalt onderhoudsweg

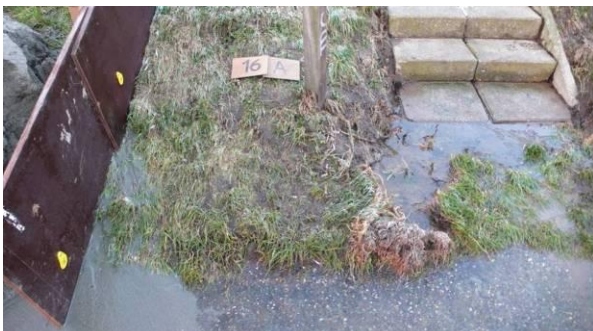
Ter hoogte van de teen/onderaan de trap was de grasbekleding reeds tot aan het asfalt van de parkeerplaats geërodeerd (zie foto 3.4).

Foto 3.4 Schade teen talud

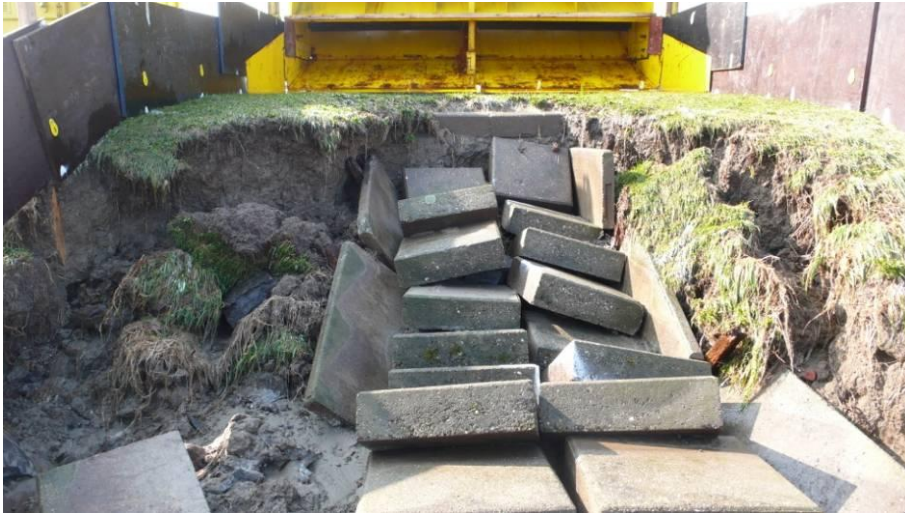
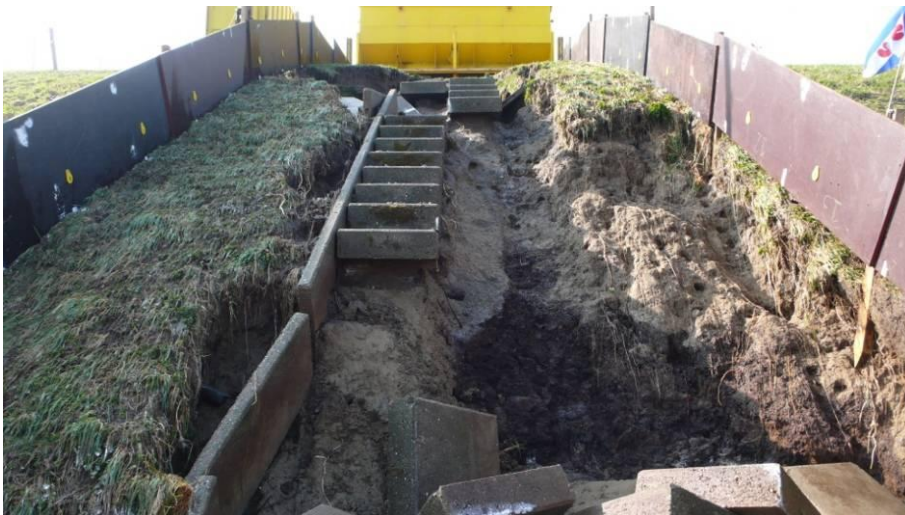
Omdat de laatste blokken aan de bovenzijde van de trap bezweken, is de proef na 2 uur en 26 minuten gestopt (laatste golf bijna 2000 l/m) om schade aan de kruin te voorkomen. Feitelijk was de onder de kleilaag aanwezige zandkern nog niet bereikt. Onder toezien oog van het waterschap is na de proef het talud nog een keer belast met 2 demonstratiegolven van elk 2500 l/m. Het eindresultaat is weergegeven in foto 3.16.

De meest aan de rechterzijde van de trap losgekomen blokken zijn met de overslaande golven in het grote gat onderin beland. Na deze proef is het opgetreden schadebeeld alleen ' vastgelegd met de fotocamera. Er is geen opname van de schade meer gedaan.

Foto 3.16 Eindresultaat proef 10 l/s per m boven en halverwege het talud

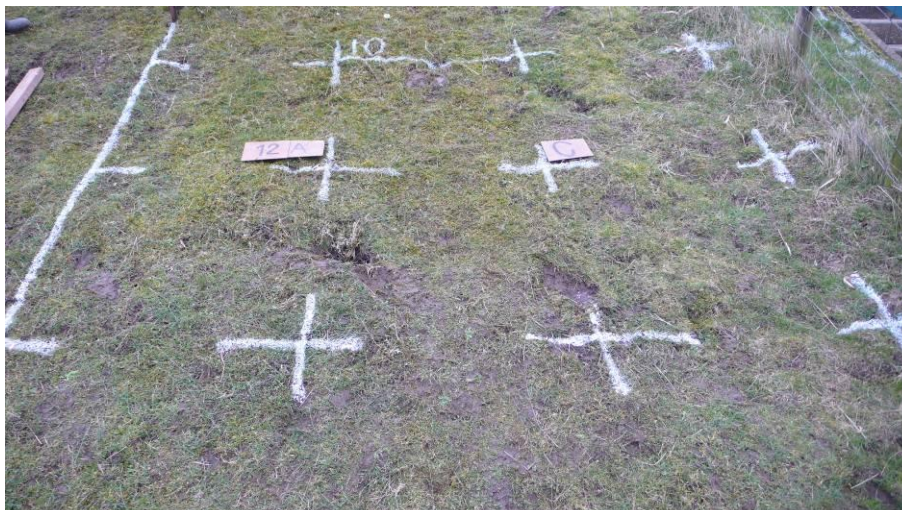
Foto 3.17 Mollenrit

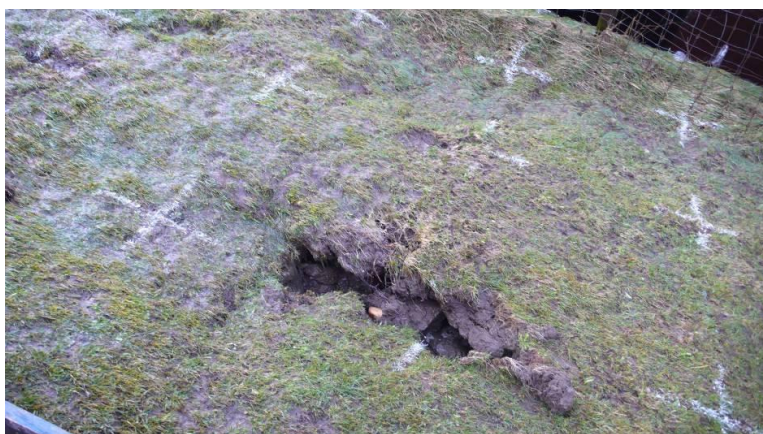
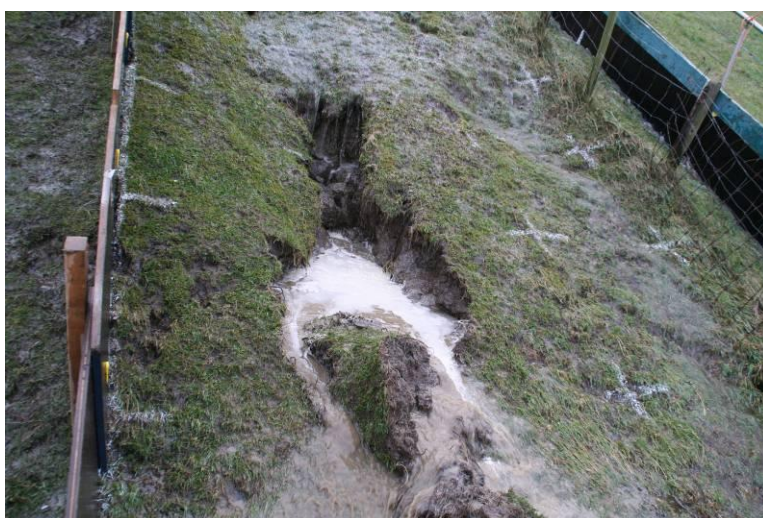
Foto 3.21 Ter hoogte van vak 11B ontstaat een gat

Foto 3.22 Het ontstane gat ter hoogte van vak 11B wordt steeds groter

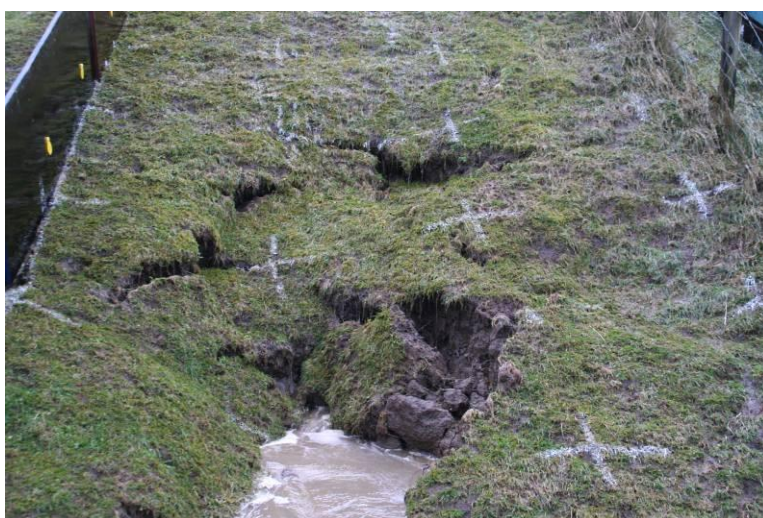
De schade breidde zich langzaam uit naar boven. Tegelijkertijd nam door de verzakkingen in het talud de spanning in de graszode toe en begon de zode te scheuren (zie foto 3.23). Het talud was bezweken.

Foto 3.23 Het scheuren van de graszode

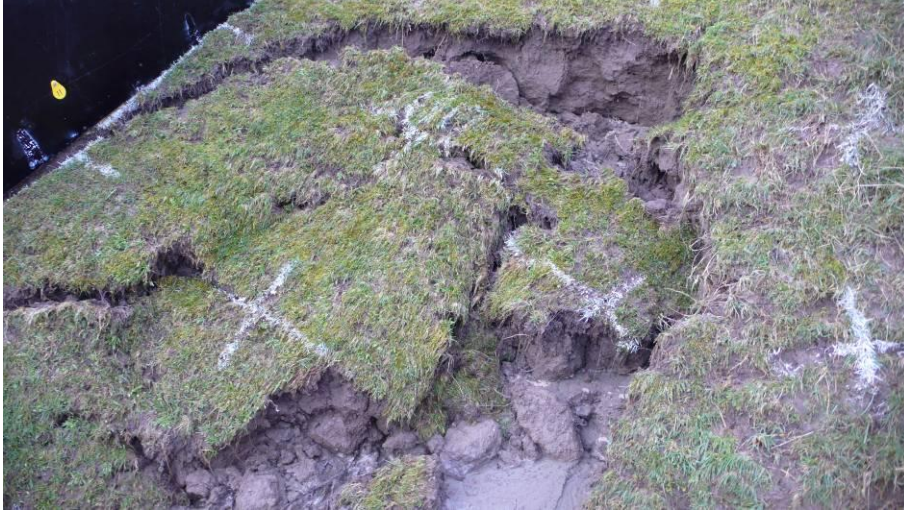
In overleg met de opdrachtgever maakte een relatief grote golf (2000 l/m) na ruim 2 uur en 56 minuten definitief een einde aan deze proef. Een grofweg 6 m² grote moot grond scheurde af en schoof af in het onderliggende erosiegat (zie foto 3.24 en 3.25).

Foto 3.24 Afgeschoven grondmoot (van onderaf gezien)

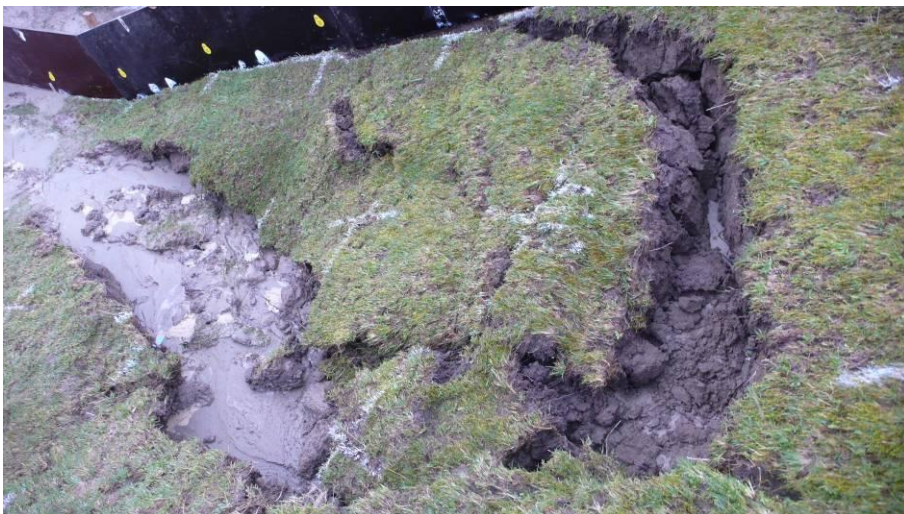
Foto 3.25 Afgeschoven grondmoot (van bovenaf gezien)

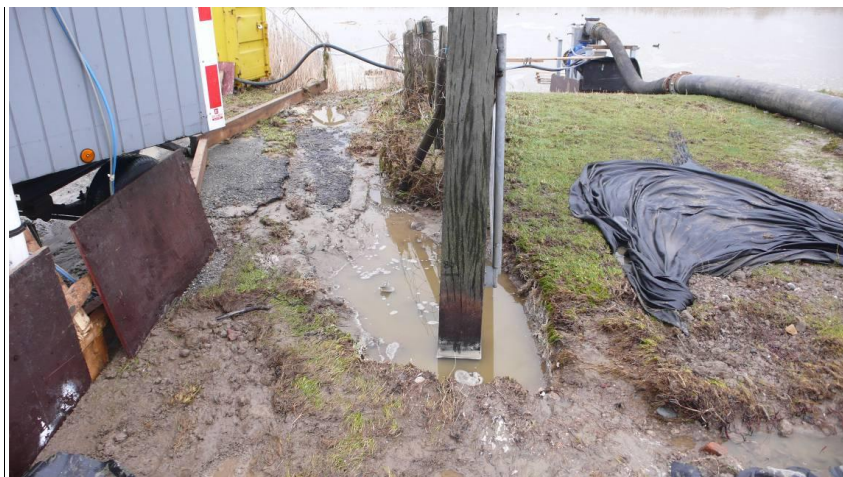
Bij de paal van 0,2 x 0,2 m onderaan talud is een uiteindelijk een erosiegat van circa 0,65 m diep ontstaan (zie foto 3.31). In de loop van de proeven zijn ook de horizontale afmetingen van deze erosiekuil toegenomen. Opgemerkt moet worden dat deze paal niet in een kleipakket met een grasmat stond maar in een halfverhard (puin en slakken) en deels met grasbegroeid schouwpad.

Foto 3.31 Erosie rond hekpaal

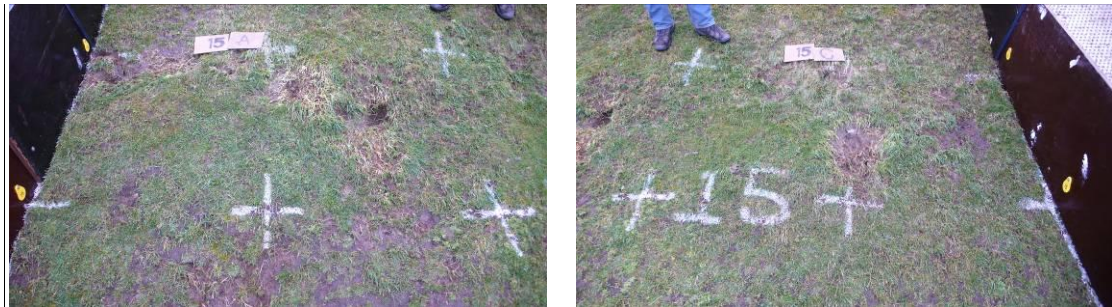
Bij deze 5x versneld uitgevoerde proef is het talud 'schoongespoeld'. Alle losliggende gronddeeltjes en organisch materiaal zijn van het talud weggespoeld waardoor alle kale plekken en mollengaten nadrukkelijker zichtbaar zijn geworden. Dit geldt met name voor de strook (15) direct na de teen (zie foto 3.32).

Foto 3.32 Kale plekken en mollengaten

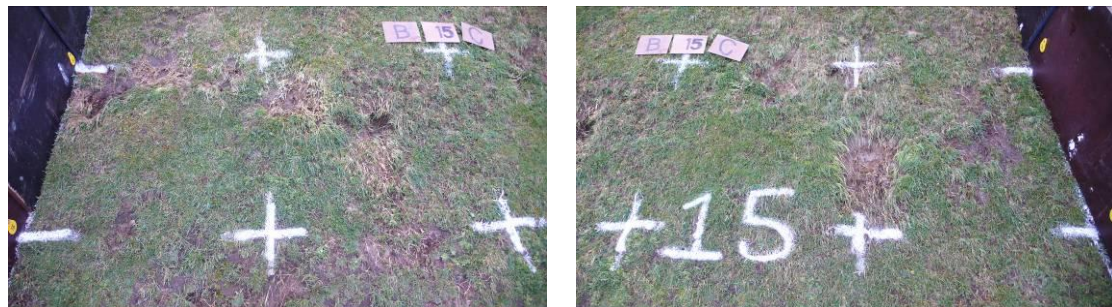
Globaal gezien is er weinig veranderd t.o.v. einde proef met 1 l/s per m. Kale plekken worden iets nadrukkelijker zichtbaar. Wel valt (zie foto 3.32) de verandering in de vakken 11B en 11C op en is de situatie direct na de teen verergerd. Daarnaast valt op dat aansluitend aan de teen de vakken 16A, 17A, 18A en 19A kaler zijn geworden en de mollengaten zijn daar tot 5 tot 15 cm diep. Het mollengat in vak 6A (rond 8 cm) is ca. 12 cm diep.

Foto 3.32 De situatie direct na de teen verslechterd langzaam

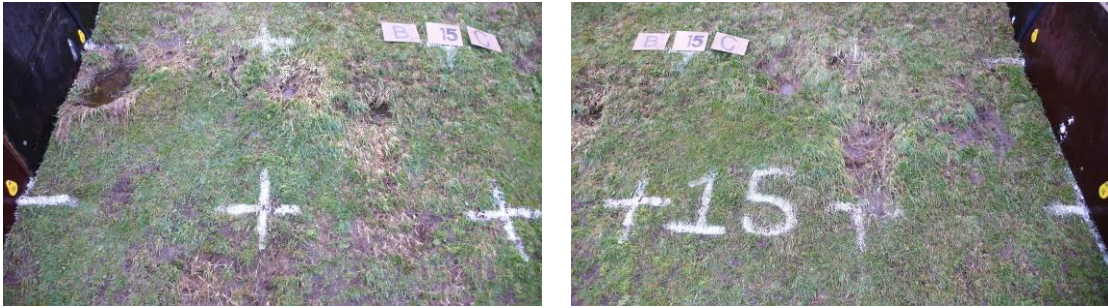
Ook hier is het grootste gedeelte van het talud niet of nauwelijks veranderd. Veranderingen op het talud bevinden zich onderin 4C en 5B (gaatjes van 5cm diep) en links onderin 10B (gaatje van 10 cm diep). In de vakken 11B en 11C zijn de genoemde plekken weer iets kaler geworden. De grootste verandering zien we rond de teen. In 14 A en C is een kale plek ontstaan en in 14 D een gaatje van 14 cm diep (zie foto 3.33). In de vakken 15A, B, C en D zitten nu 5 gaten met een diepte tussen 8 en 18 cm. In 16 A is een oppervlakkige erosie van de grasmat ontstaan. De 2,5 m lange strook erosie in 17A, 18A en 19A is nu tot 10 cm diep.

Foto 3.33 Verdergaande erosie direct na de teen

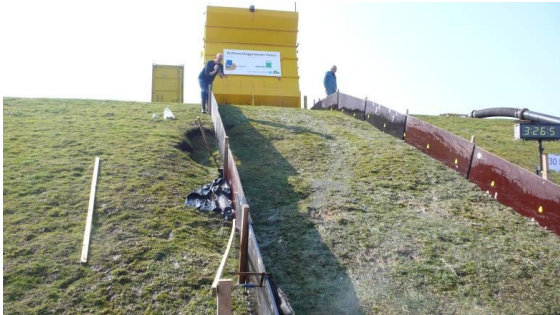
Foto 3.43 Het inzakken van het talud

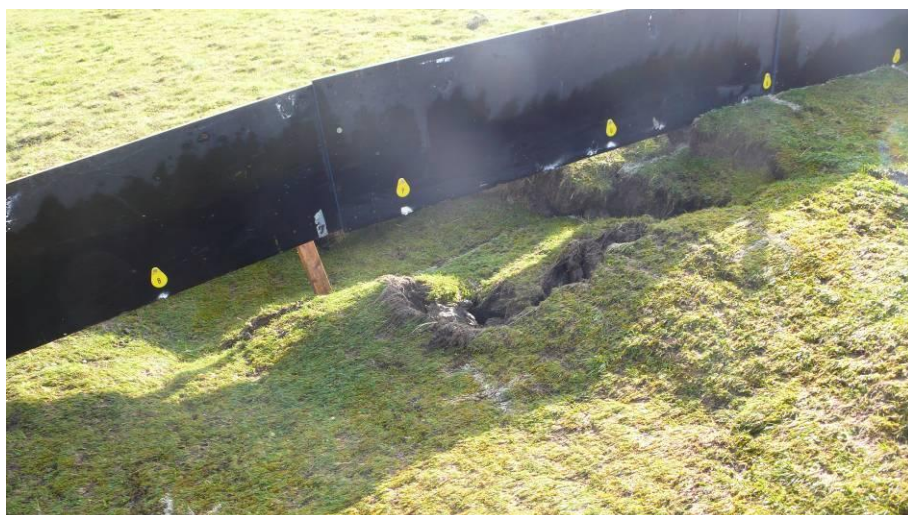
Na een laatste grote golf is na bijna 3 uur en 28 minuten de proef definitief gestaakt. Dit viel samen met het moment waarop de grasmat ter hoogte van 6, 7 en 8 m zowel in het proefvak als daarbuiten scheurde (zie foto's 3.43 t/m 3.46)

Foto 3.43 Eindsituatie na 3 uur en 28 minuten

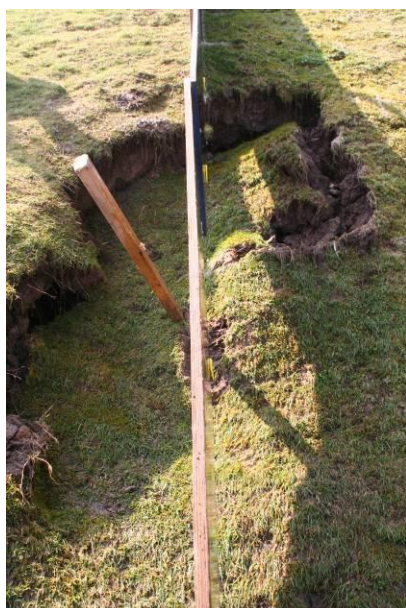
Foto 3.44 Schade (van onderaf gezien)

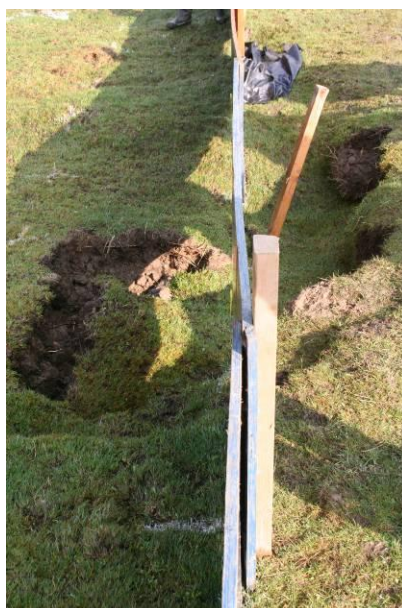
Foto 3.45 Schade van bovenaf gezien

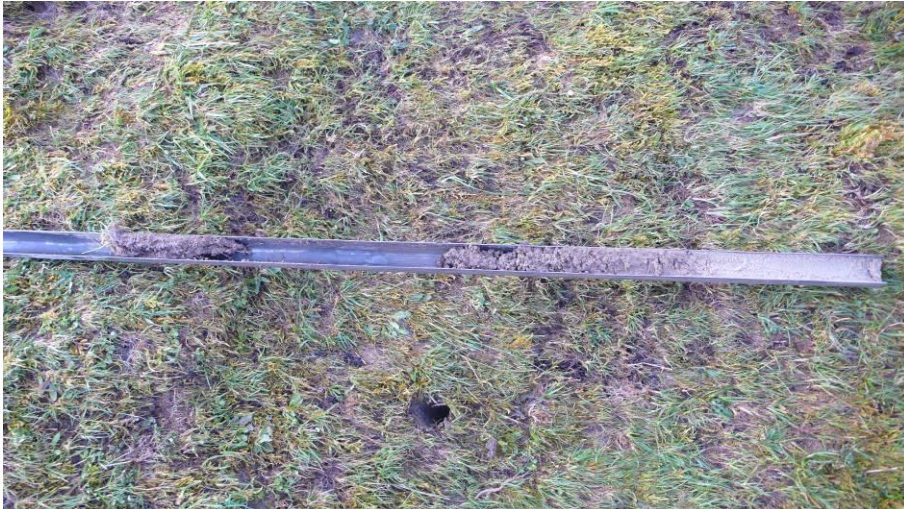
Na afloop is met een guts in het talud geprikt. Het onder de graszode aanwezige klei bleek bijna volledig te zijn weggespoeld (zie foto 3.47)

Foto 3.47 Resultaat gutsboring: graszode, lucht, klei en zand

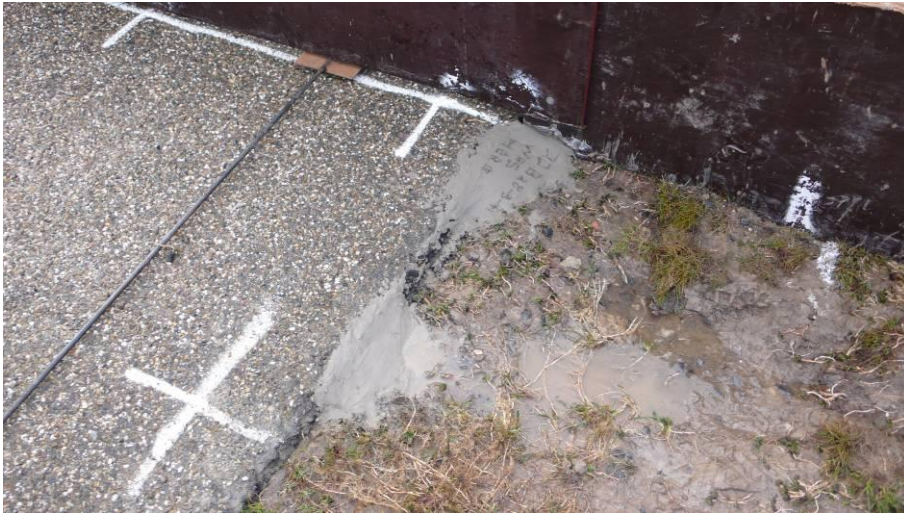
Aan het eind van eerste sessie was er aan de linker kant van de teststrook (vak A3) een begin van ondermijning van de asfaltverharding ontstaan. Om te voorkomen dat bij de volgende sessie de oploopproof, zoals bij de overslagproeven op proefstrook 1, voortijdig zou moeten worden gestopt. is de ondermijning afgedicht met snelcement (zie foto 3.48). In deze sessie is het begin van erosie wat uitgebreid. Naast een algehele lichte toename van de slijterosie in de vakken 3, 4 en 5 zijn in de vakken 3B, 4A, 4C en 5B ter plaatse van de ondertussen kale plekken gaatjes van resp. 10 cm, 8 cm, 8 cm en 11 cm diepte ontstaan. Daarnaast is op de overgang 4 A/B een bij de versterking achtergebleven Haringmanblok van 40 x 40 cm² zichtbaar geworden.

Foto 3.48 Reparatie ondermijning met snelcement

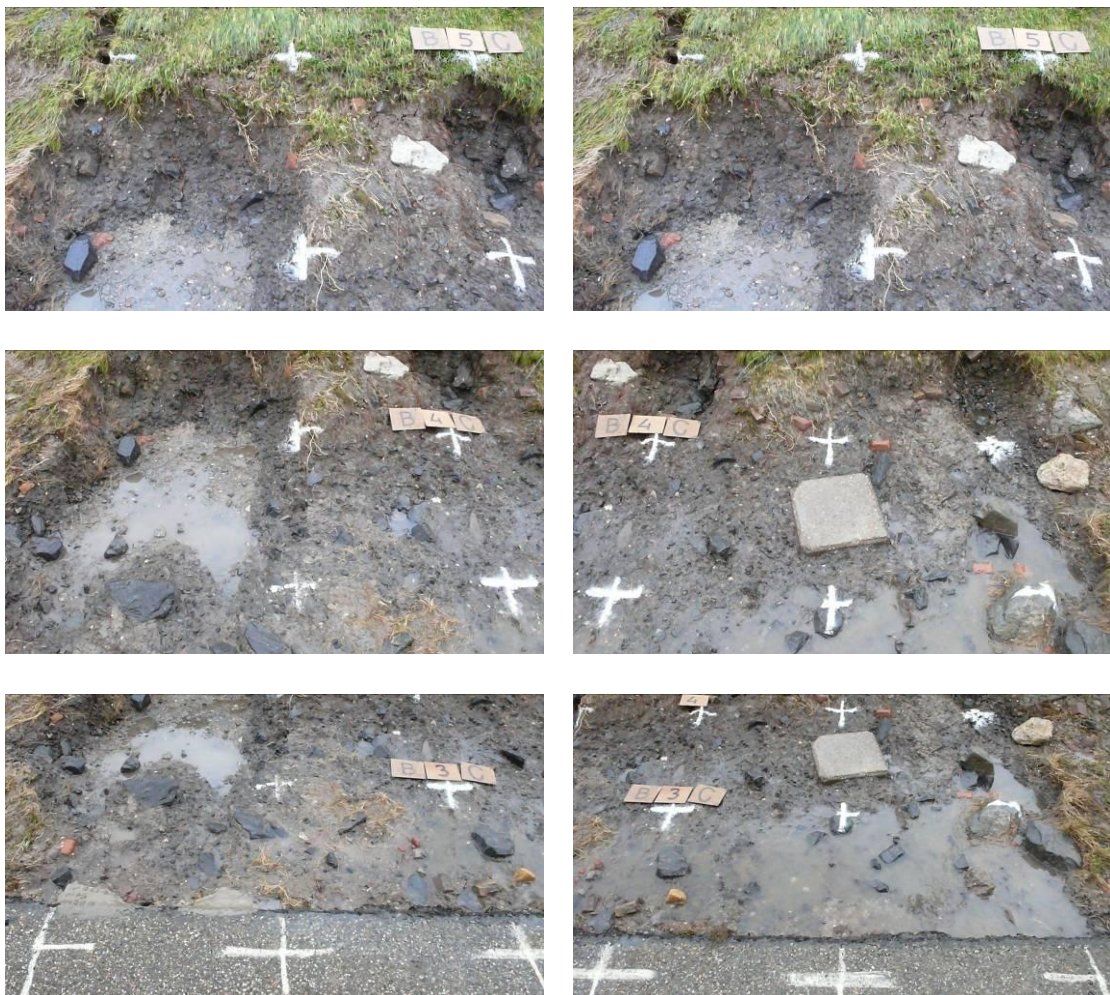
proef definitief te beëindigen. In die eindsituatie blijkt de grasmat van het buitentalud vanaf vak 6 niet of nauwelijks te zijn aangetast. De erosie heeft zich beperkt tot de zone vanaf het asfalt tot en met vak 5 (zie foto 3.49). Direct na de rand van het asfalt komt de erosiediepte tot 14 cm, en plaatselijk is er tot 15 cm ruimte onder het asfalt ontstaan. Verder is de gemiddelde slijterosie in de aansluitende zone van de vakken 3, 4 en 5 10 tot 15 cm. Ter plaatse van de overgang vak 5B/C, in het midden van de proefstrook dus, is een erosiekuil ontstaan die ca. 45 cm diep is. In 5A is ter plaatse van het geleideschot een gat van 50 cm diepte ontstaan. Aan de linker kant, in de vakken 3D, 4D en 5D is een langgerekte erosiekuil (2,5 m) ontstaan met een diepte die varieert van ca. 45 cm in 5D tot 20 cm in de overgang 3/4D. In vak 5 is over de gehele breedte een steile rand ontstaan, waarboven de grasmat nagenoeg onaangetast is en waaronder het gras volledig ontbreekt.

Foto 3.49 Erosie beperkt zich tot de zone vanaf het asfalt tot en met vak 5

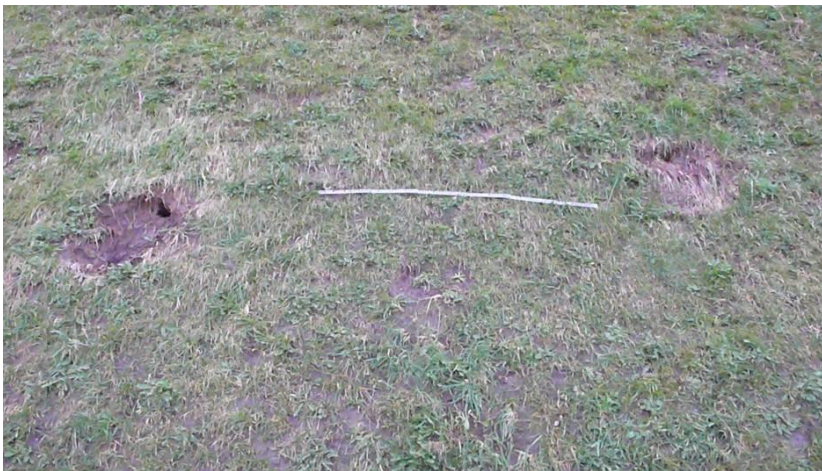
Als gevolg van een beperkt aantal overslaggolven is onderaan het binnentalud ook begin van schade ontstaan. Deze bestaat uit twee erosiepunten ter plaatse van twee mollengaten (zie foto 3.51) en erosie tot op de uit mijnsteen bestaande fundering van het parkeerterrein, in de zone valk voor het asfalt (zie foto 3.52).

Foto 3.51 Erosie binnentalud ter plaatse van mollengaten

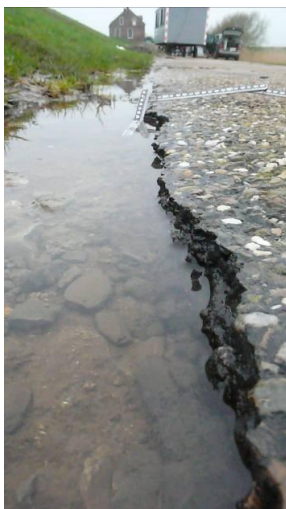
Foto 3.52 Erosie fundering parkeerterrein
