Polder/bestek  
Baarlandpolder  
dp 0377 – dp 0410  
bestek ZL-5570

Status  
DEFINITIEF

PZDT-M-07431 rev

## Beschrijving

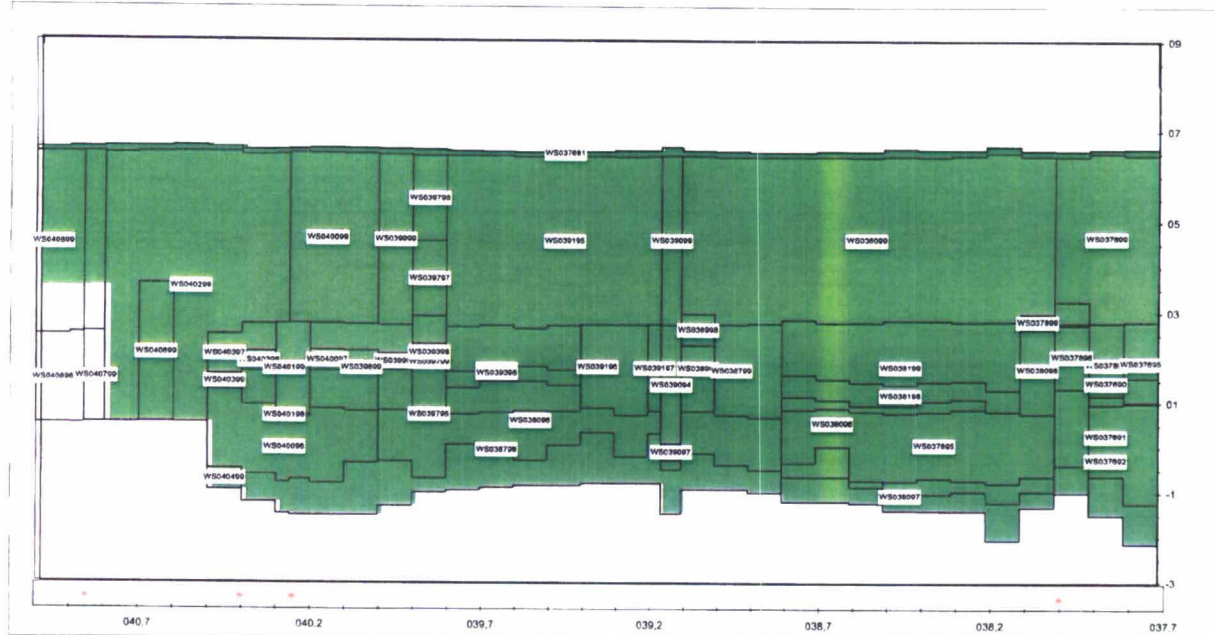
bijlage 14.1

Eindoordeel toetsing bekleding; vooraanzicht  
op basis van : één oordeel per vlak, inclusief beheerdersoordeel
