Polder/Dijkvak  
Haven Colijnsplaat  
dp 1810 – dp 1818

PZDT-M-07043

DEFINITIEF

lder Controle / vrijgave toetsing Haven Colijnsplaat

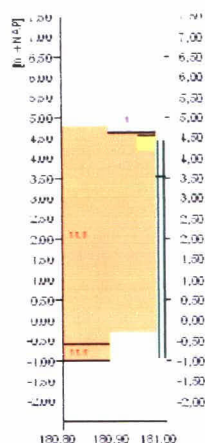
Figuur 2: Bekleding oostelijke havendam Haven Colijnsplaat dp 1810

Voor de damwand (vlakcode OS180912) en voor de vlakke betonblokken (vlakcode OS180907) in de oostelijke havendam is een kreukelberm (vlakcodes OS180910 en OS180913) van breuksteen vol en zat gepenetreerd met cementbeton (18), deze scoort **ONVOLDOENDE**.

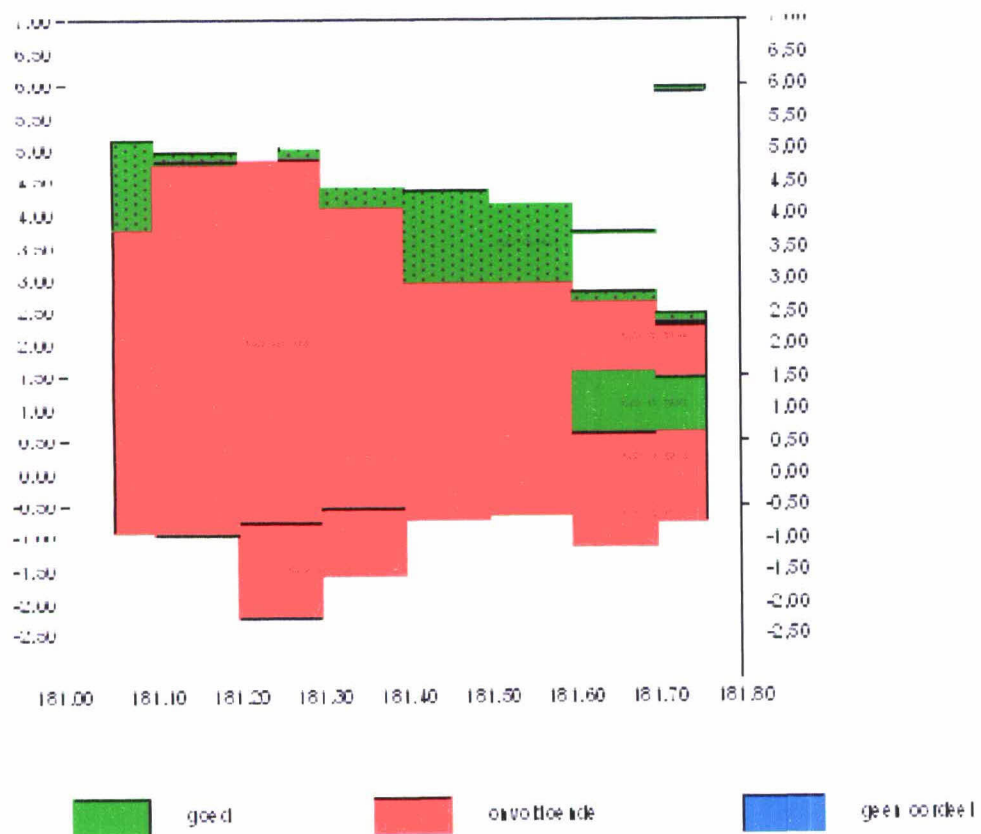
Glooiingskaart met eindscores binnenzijde Haven Colijnsplaat dp 1810 - dp 1818 met nauwe havenmondning

Vlakcode OS181003 scoort nu in SteenToets "goed", maar op langdurige belasting "onvoldoende".

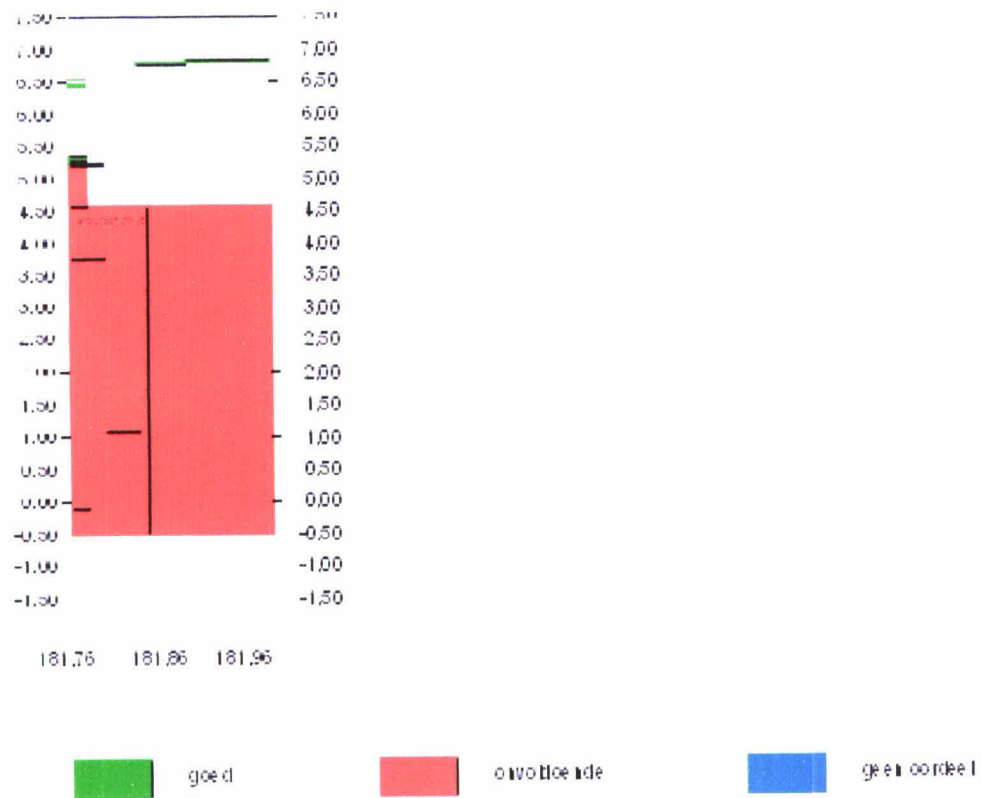
Glooiingskaart met eindscores westelijke havendam  
 Haven Colijnsplaat dp 1818 (dp 1817+60 - dp 1820)  
 met nauwe havenmonding

Vlakcode OS181726 scoort nu in SteenToets "goed", maar op langdurige belasting "onvoldoende".

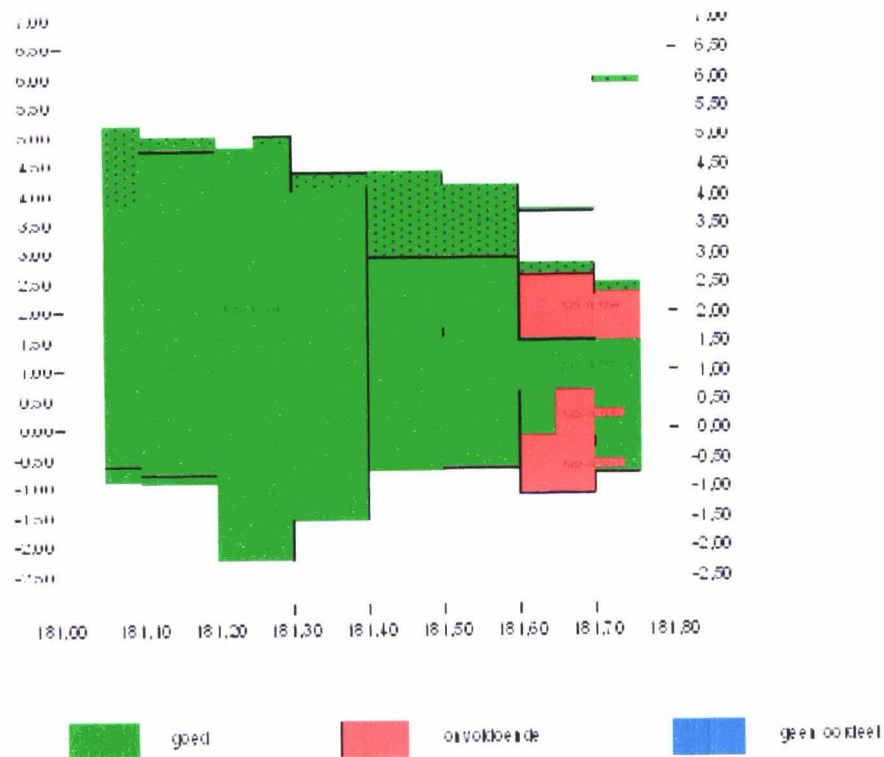
Glooiingskaart met scores afschuiving binnenzijde Haven Colijnsplaat dp 1810 - dp 1818 met hernieuwde randvoorwaarden

Vlakcodes OS181108, OS181109, OS181401, OS181402 scoren nu op afschuiving "goed".  
Vlakcodes OS181603, OS181605 scoren nu op afschuiving deels "goed", deels "onvoldoende".

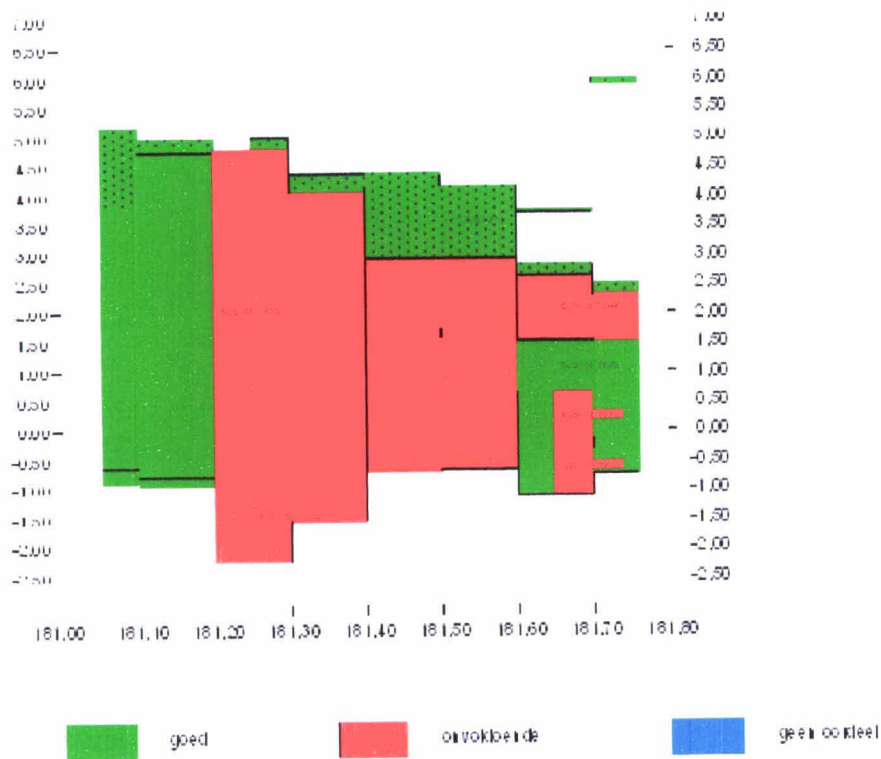
Glooiingskaart met scores afschuiving binnenzijde Haven Colijnsplaat dp 1810 - dp 1818 met nauwe havenmonding

Vlakcodes OS181603 en OS181605 scoren nu op afschuiving deels "goed", deels "onvoldoende".

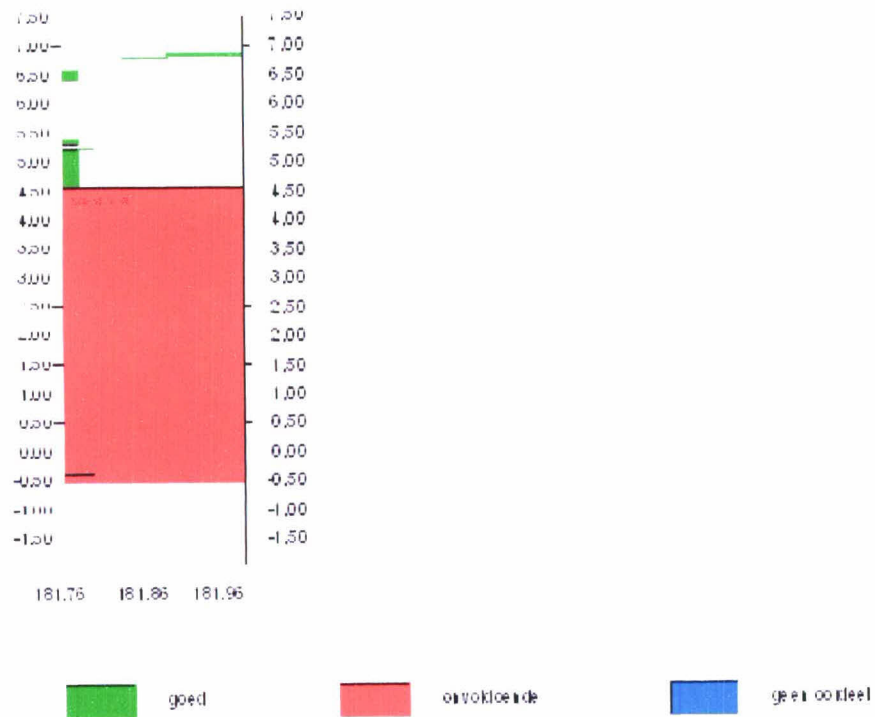
Glooiingskaart met scores afschuiving westelijke havendam  
Haven Colijnsplaat dp 1818 (dp 1817+60 - dp 1820)  
met nauwe havenmonding

Vlakcodes OS181707 en OS181731 scoren nu op afschuiving "goed".
