Betreft
Toetsing Elastocoast Bathpolder

memo

7 december 2010

Kenmerk
K-10-12-09

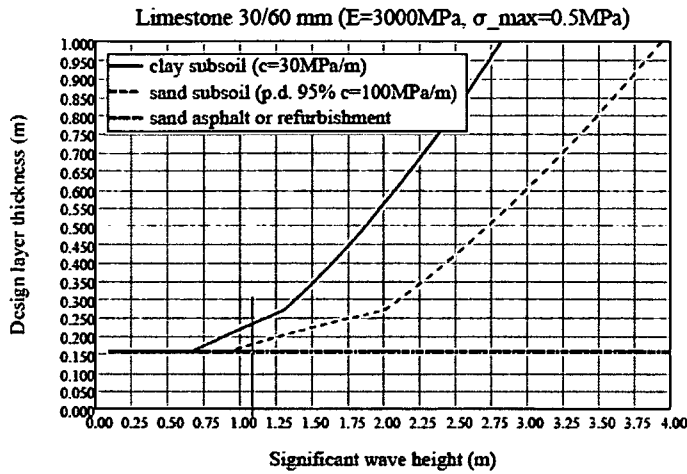
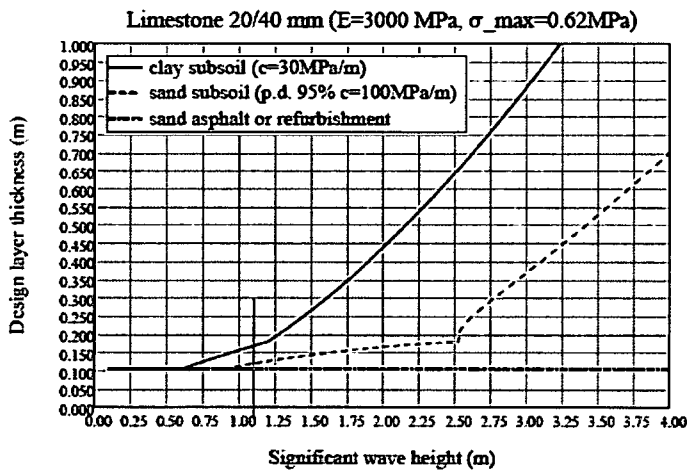
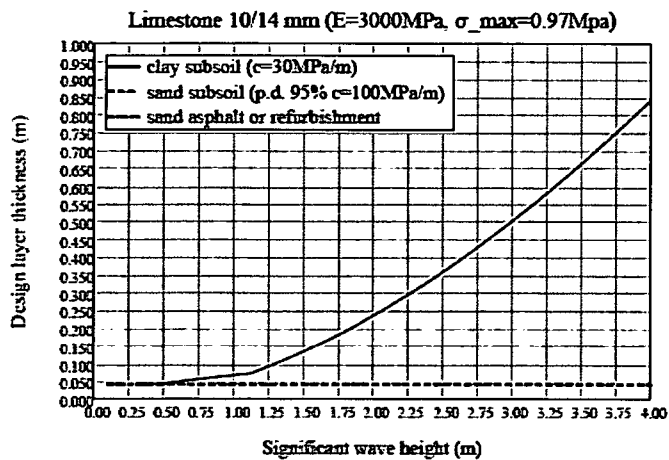
Bijlage 2 Ontwerp/toetsgrafieken Elastocoast

ad. 2 Dit is wellicht het maatgevende mechanisme om de bekleding op deze locatie op te toetsen. Deze toetsing vindt plaats m.b.v. de grafieken uit bijlage 2. Uitgaande van de sortering dient de bovenste grafiek te worden toegepast. Hieruit volgt een benodigde dikte van 18cm (ondergrond zand) tot 24cm (ondergrond klei).

Uitgaande van $\sigma_{max}=0,65$ Mpa mag uitgegaan worden van de middelste grafiek. Hieruit volgt een benodigde dikte van 12cm (ondergrond zand) tot 17cm (ondergrond klei).

Mijnsteen zit qua stijfheid tussen zand en klei in (dichter bij klei dan bij zand; zie ontwerpgrafieken waterbouwasfalt).

Uitgaande van de sortering is de laagdikte conform het bestek aan de magere kant. Uitgaande van de stijfheid van de gelijkde stenen is de (bestekswaarde voor de) dikte ruim voldoende.

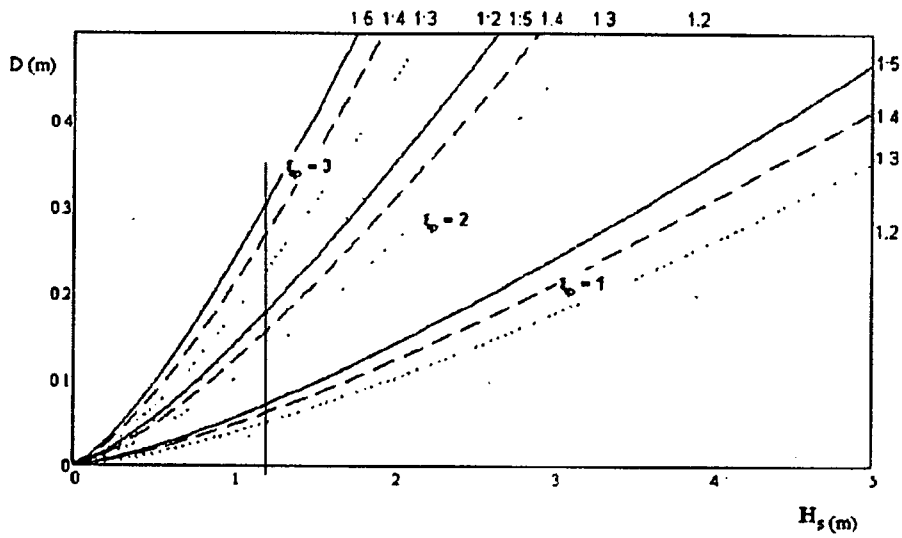
Bijlage 4 Overdrukken onder dichtgeslibde laag Elastocoast

ad. 8 Stel dat de bekleding volledig dicht komt te zitten, dan kan m.b.v. bijlage 4 getoetst worden of de laag Elastocoast voldoet.

$$\xi_{op} \approx 2 \Rightarrow d_{benodigd} \approx 15\text{cm}$$
