Polder/Dijkvak
Borrendamme / Cauwersinlaag /
Havenkanaal West
dp 0162 – dp 0207

07 december 2006

PZDT-M-xxxxx

DEFINITIEF

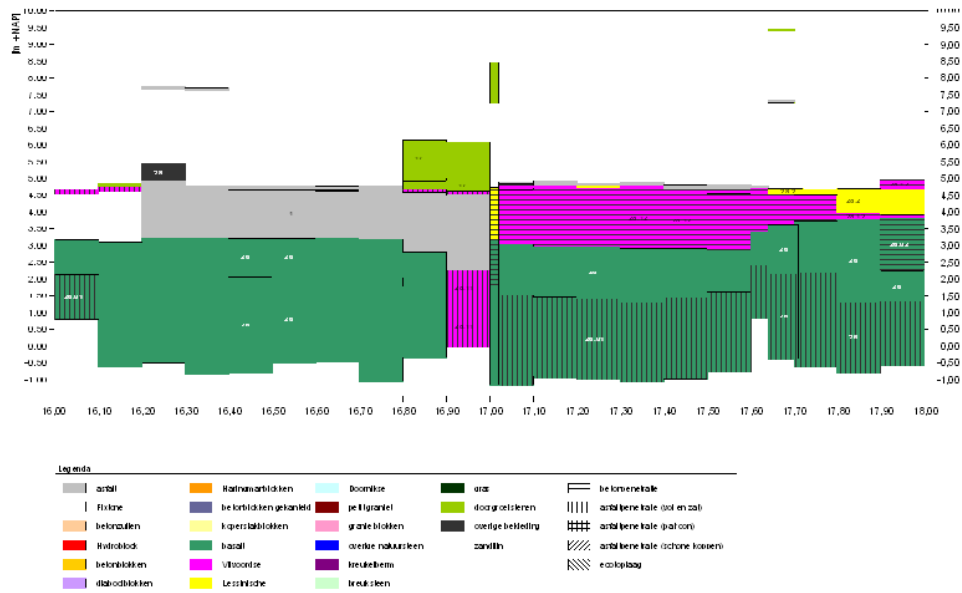
Glooiingskaart met toplaagtypes Polder Schouwen (Borrendamme en Cauwersinlaag) dp 0160 - dp 0180

Figuur 3: Bekleding Polder Schouwen (Borrendamme en Cauwersinlaag) dp 0160 – dp 0180 (dp 0160 – dp 0162 is in eerder stadium getoetst, zie PZDT-M-06120), het witte vlak tussen dp 0160 en dp 0162 van circa N.A.P. +3.00 tot +4.50 meter is asfaltbekleding)

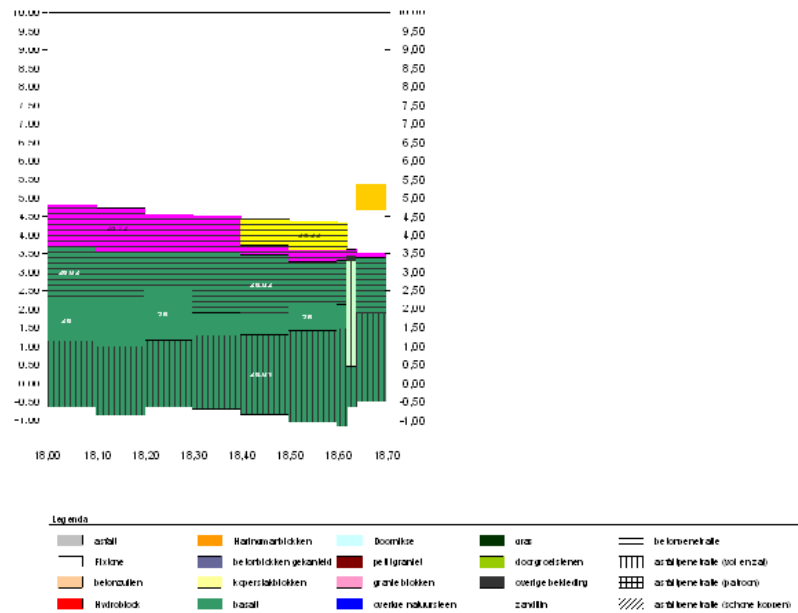
Glooiingskaart met toplaagtypes Polder Schouwen (Borrendamme en Cauwersinlaag) dp 0180 - dp 0187 en toplaagtypes Westelijk Havenhoofd bij dp 0187

Figuur 4: Bekleding Polder Schouwen (Borrendamme en Cauwersinlaag) dp 0180 – dp 0187 en bekleding Westelijk Havenhoofd bij dp 0187

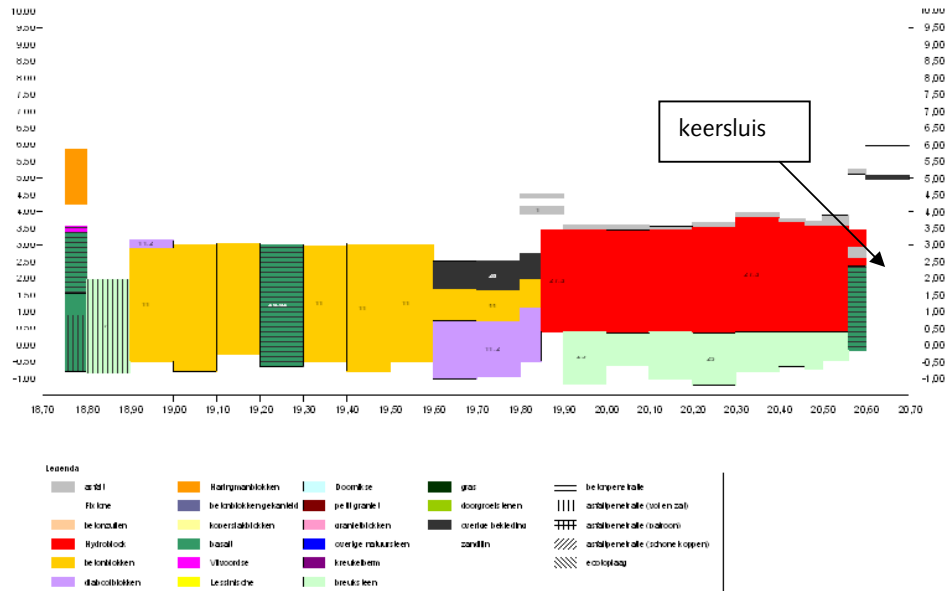
Figuur 5: Bekleding Havenkanaal West dp 0187 – dp 0207

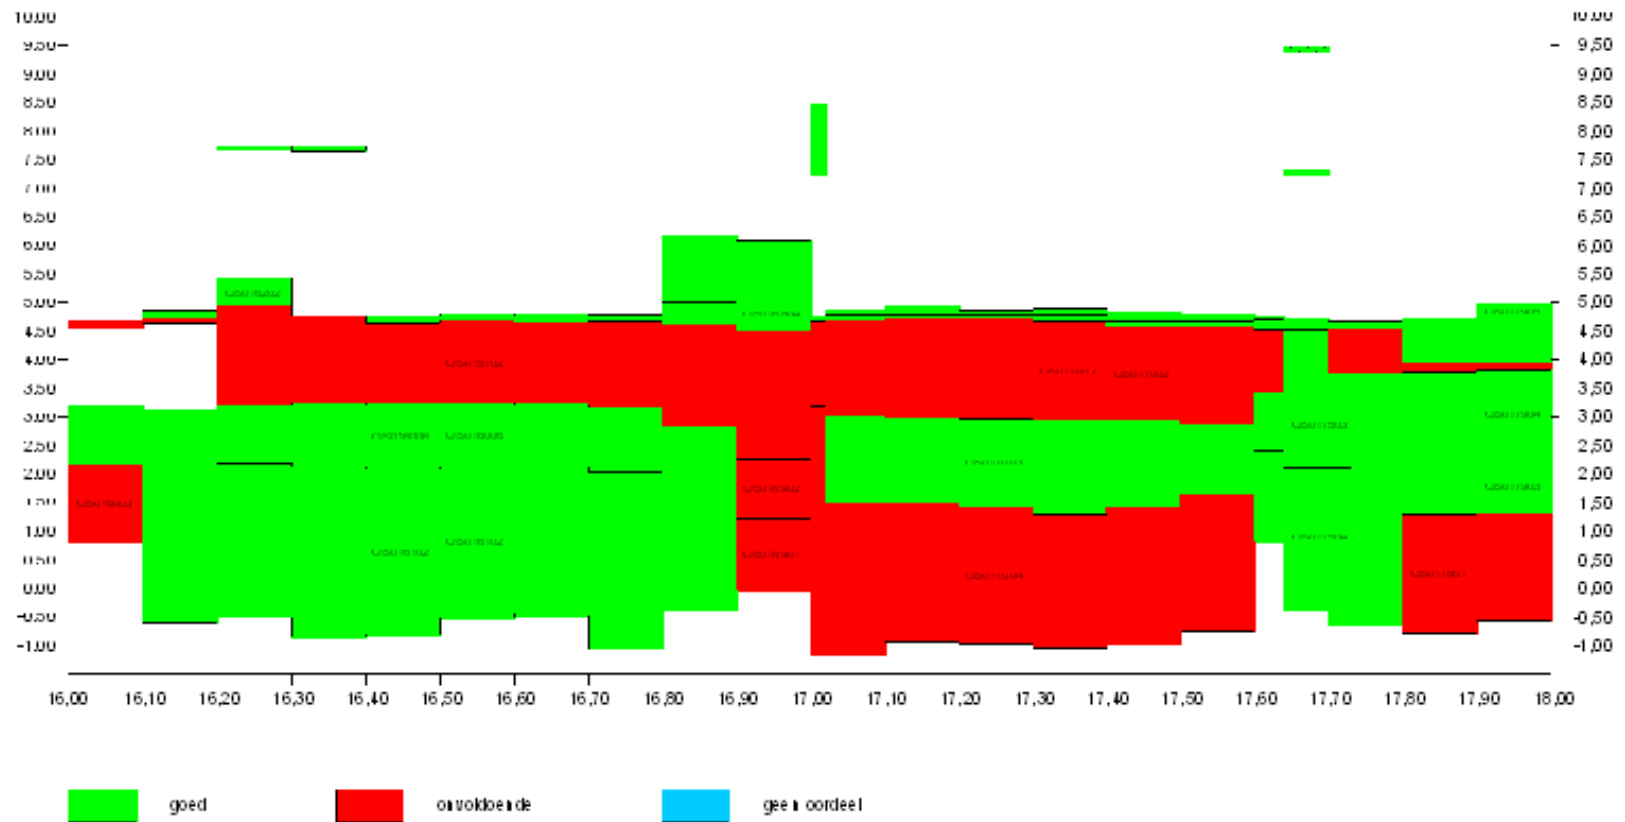
Glooiingskaart met scores afschuiving Polder Schouwen (Borrendamme en Cauwersinlaag) dp 0160 - dp 0180

Het witte vlak tussen dp 0160 en dp 0162 (circa N.A.P. +3.00 tot +4.50) bestaat uit asfaltbekleding, deze scoort onvoldoende
