Polder/bestek
Willem-Annapolder
dp 0290 – dp 0323
bestek ZL-5571

PZDT-M-08017 rev

Dit rapport beschrijft de revisietoetsing van de nieuw aangebrachte steenbekleding naast de Willem-Annapolder. Dit werk is uitgevoerd in 2004 waarbij de oude bekleding is vervangen door betonzuilen en op zijn kant gezette betonblokken en deels is overlaagd. Het traject is gelegen op Zuid-Beveland aan de Westerschelde tussen de dijkpalen 0290 en 0323. De toetsing is uitgevoerd naar aanleiding van de revisie, uitgevoerd door het Waterschap Zeeuwse Eilanden. Voor de toetsing is gebruik gemaakt van het programma SteenToets versie 4.05.

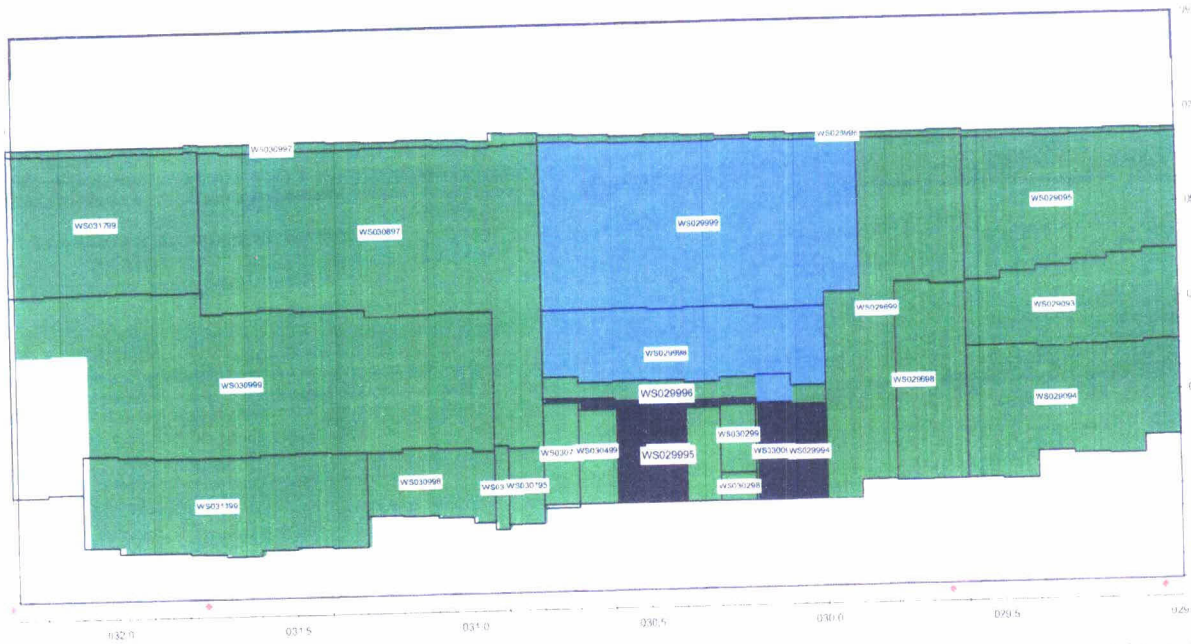
BIJLAGE 1: GLOOIINGSKAART MET EINDSCORES BEHEERDER

Eindoordeel toetsing bekleding; vooraanzicht

op basis van : één oordeel per vlak, inclusief beheerdersoordeel
