Van
Projectbureau Zeeweringen

Datum
Februari 2008

Kenmerk
K-PZDT-M-08046-ken

Handhaven oostelijke loswal Schelphoek (dijkpaal 75)

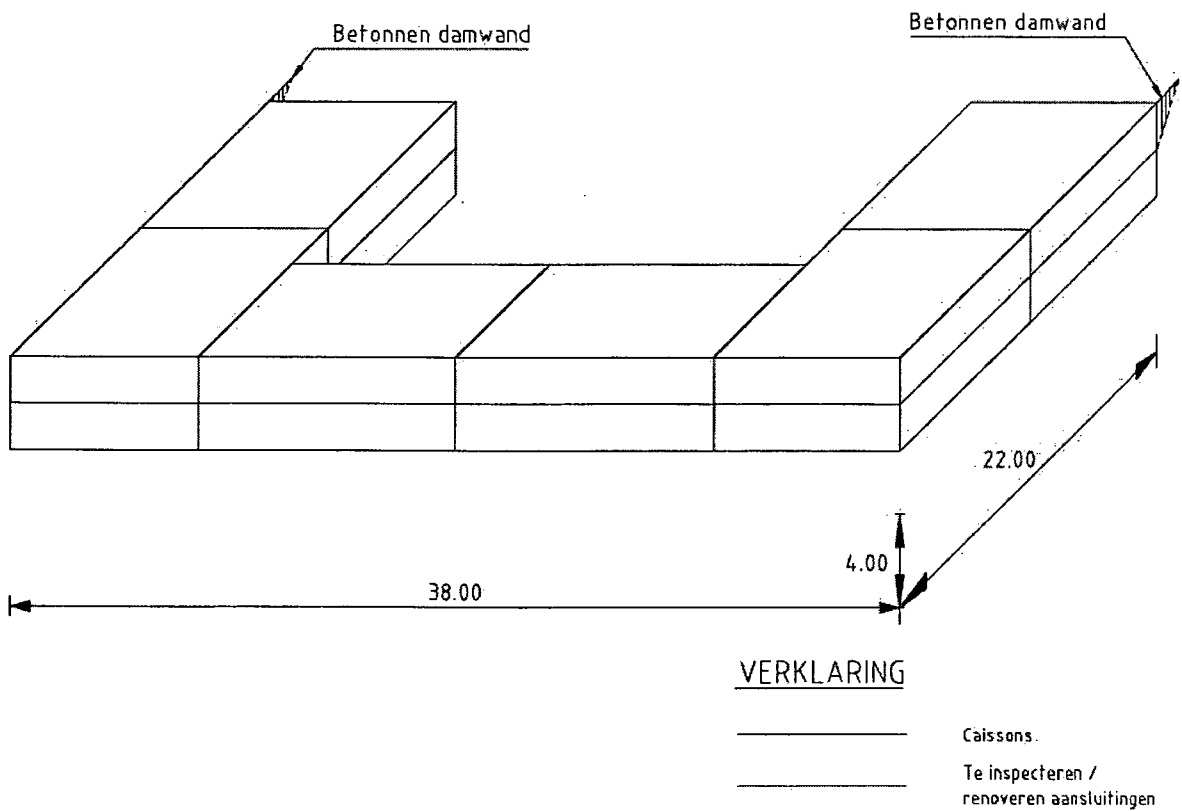
De loswallen zijn opgebouwd uit betonnen caissons met de vorm van een schoenendoos. De caissons hebben een afmeting van ca. 11 m x 8 m x 2 m. Beide loswallen bestaan uit 2 lagen van 6 caissons, zie figuur 1 en foto 2. Aan de landzijde zijn een onbekend aantal betonnen damwandplanken aanwezig (breedte ca. 0,4 m) waarmee de caissons overgaan in de waterkering (foto 3).

Figuur 1: Opbouw loswal uit 12 caissons

1. Asfalt boven alle aansluitingen tussen de caissons opbreken. In totaal zijn er 5 aansluitingen (zie figuur 1);
2. Ruimtes tussen de caissons aan de voorkant (Oosterscheldekant) over een lengte van enige meters leegmaken of opschonen indien reeds sprake is van erosie;
3. Ruimtes opvullen met stortsteen en die vol-en-zat penetreren;
4. Reparaties afdekken met asfalt zodat weer een doorgaand asfaltplateau aanwezig is.

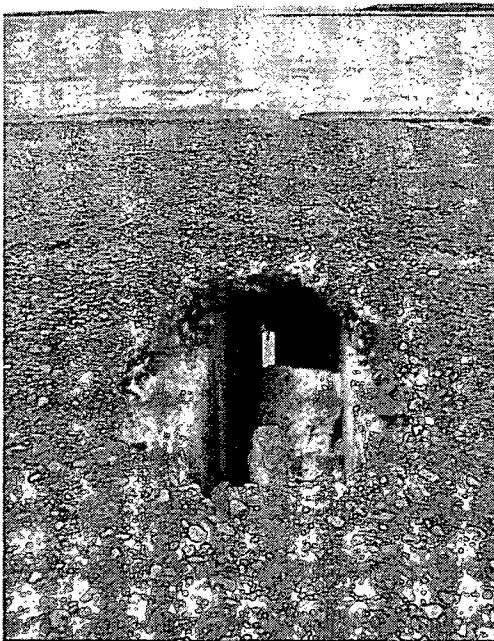
Foto 6: Gat tussen 2 caissons op asfaltplateau

Op de oostelijke loswal is op één plaats tussen 2 caissons een gat in het asfaltplateau aanwezig (foto 6). Hier is te zien dat het onderliggende vulmateriaal (grond en stenen) is geërodeerd.

Aanbevolen wordt de loswal als volgt te renoveren:
