## Foto bijlage proefstroken herstel werkstroken

Deze fotobijlage bevat een impressie van de verschillende proefstroken. Niet alle foto's die zijn genomen zijn in deze bijlage opgenomen. Er is geprobeerd een zo goed mogelijk beeld te geven van de effecten die zijn waargenomen in het veld. Van alle onderzoekslocaties zijn foto's. Van sommige locaties zijn niet alle proefstroken weergegeven maar een selectie.

**Effecten werkstrook dijkverbetering  
in EU-habitattypen van Wester-  
en Oosterschelde**

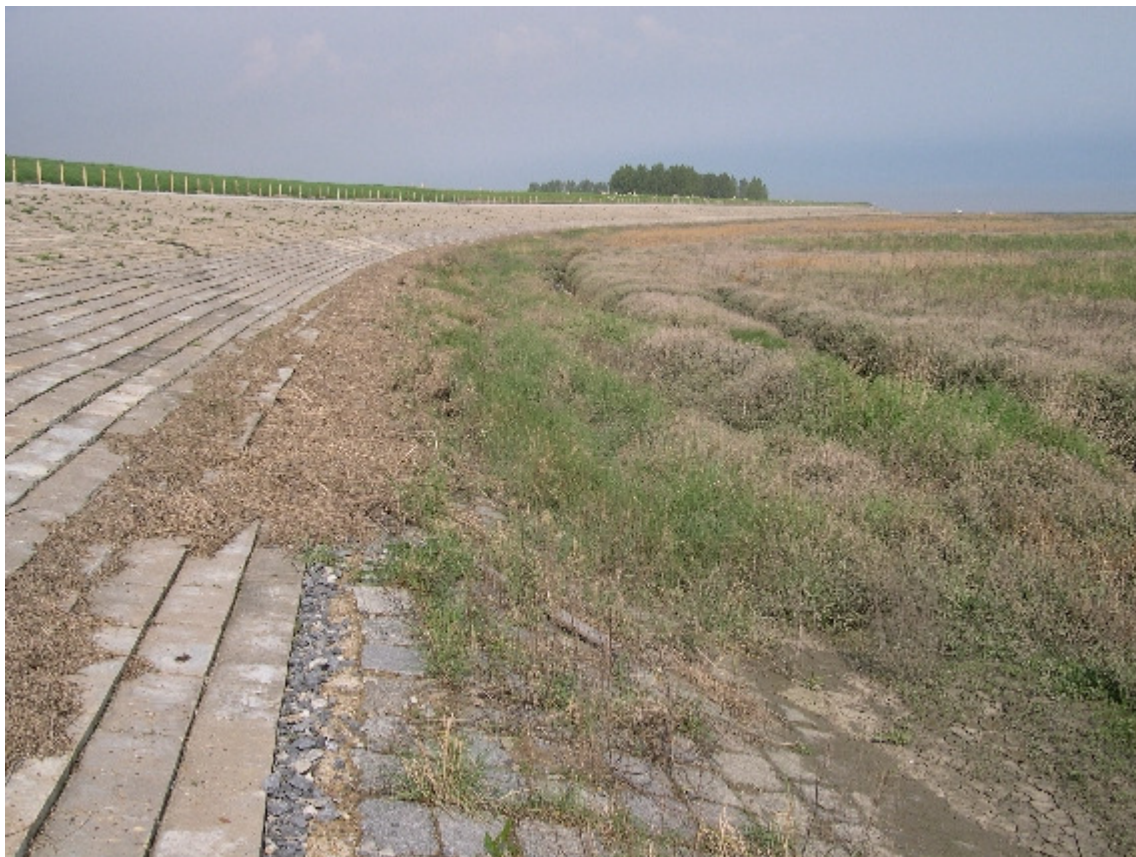
Foto 1: Proefstrook 1 Paulinapolder. De werkzaamheden zijn beperkt gebleven tot de boventafel, hierdoor is er geen werkstrook aanwezig op het schor.

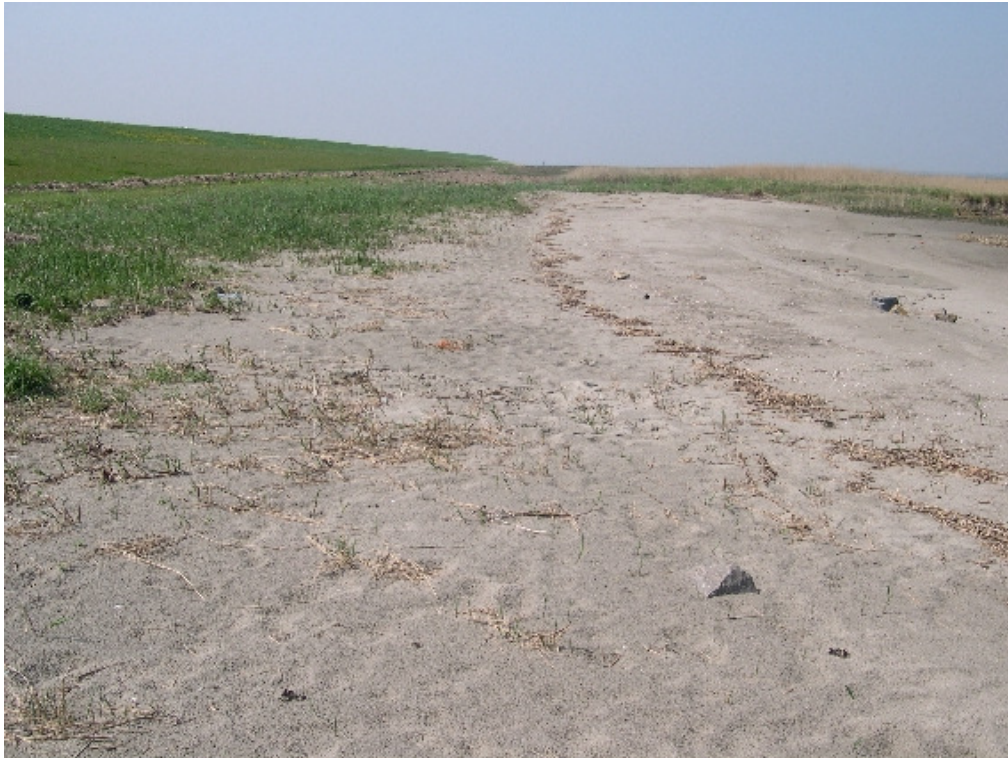
Foto 2: Proefstrook 2 Hellegatpolder, door smalle strook schor geen vergelijking mogelijk, de gecreëerde overgang oogt natuurlijk mede door aanzanding

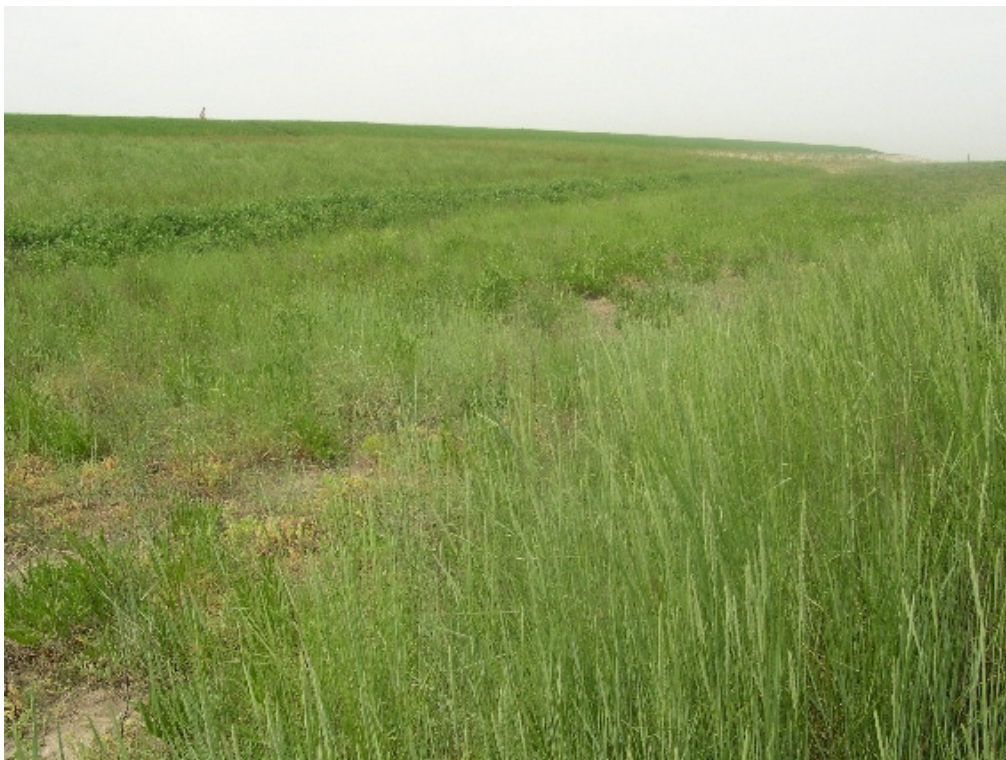
Foto 3: Proefstrook 3 Hellegatpolder, grens werkstrook te herkennen in vegetatie, de hoge vegetatie rechtsonder is niet verstoord geweest, de lagere strook parallel aan de dijk wel.

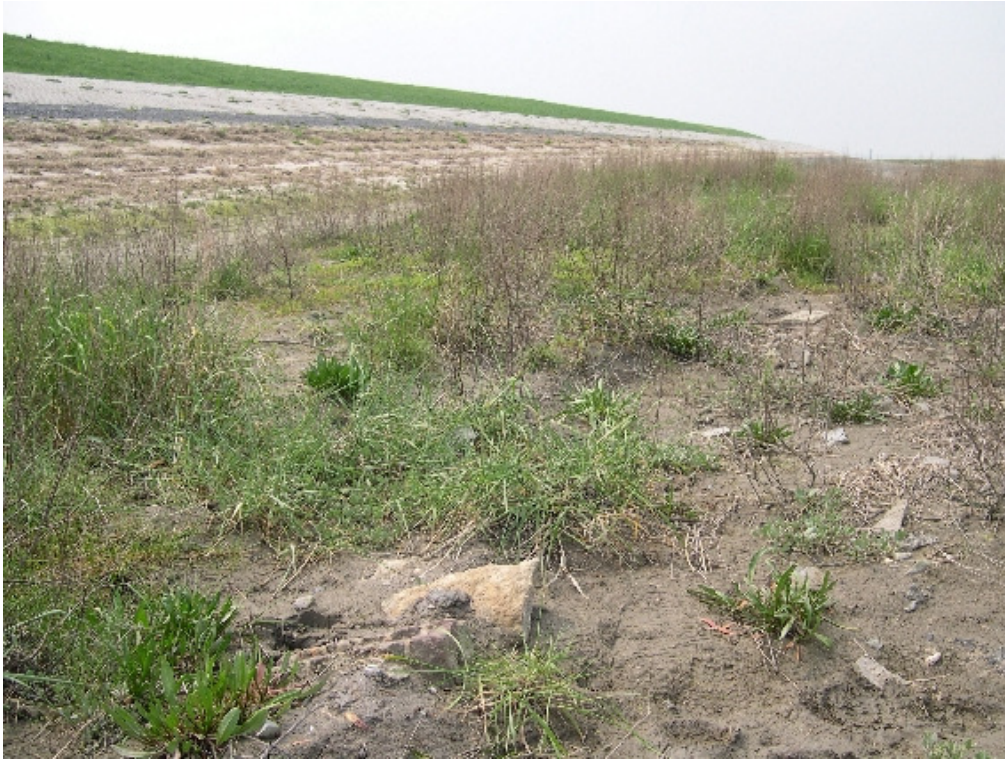
Foto 4: Proefstrook 4 Hellegatpolder, stenen aan de oppervlak in werkstrook.  
Werkstrook hobbelig afgewerkt.

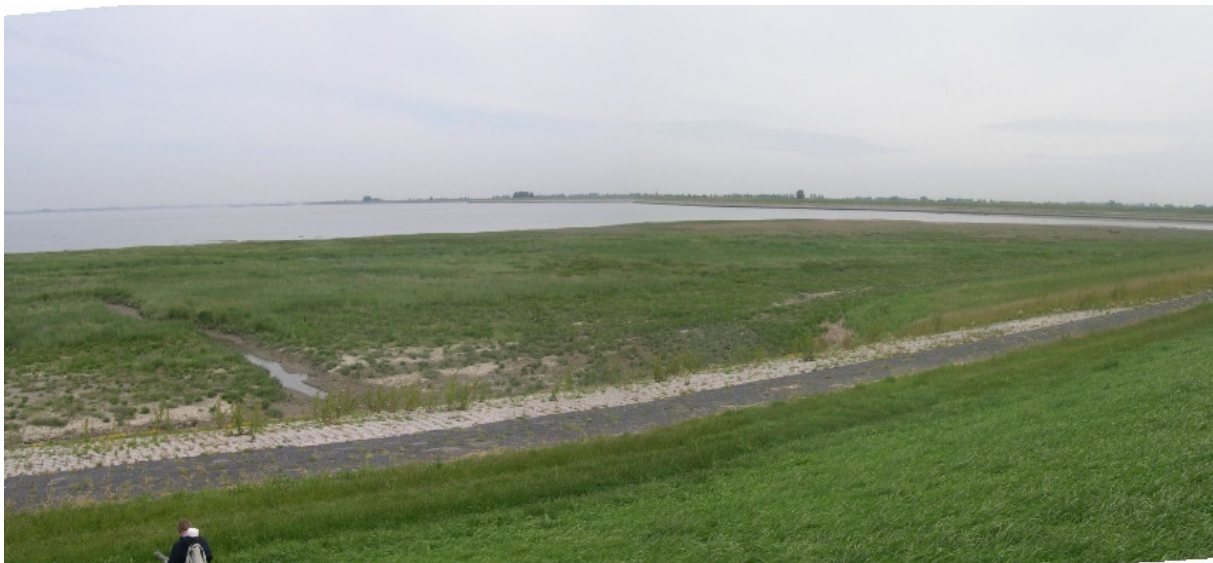
Foto 5: Overzicht proefstrook 3 (rechts) en 4 (links) Hellegatpolder, duidelijk is de brede werkstrook te herkennen in de vegetatie van het schor

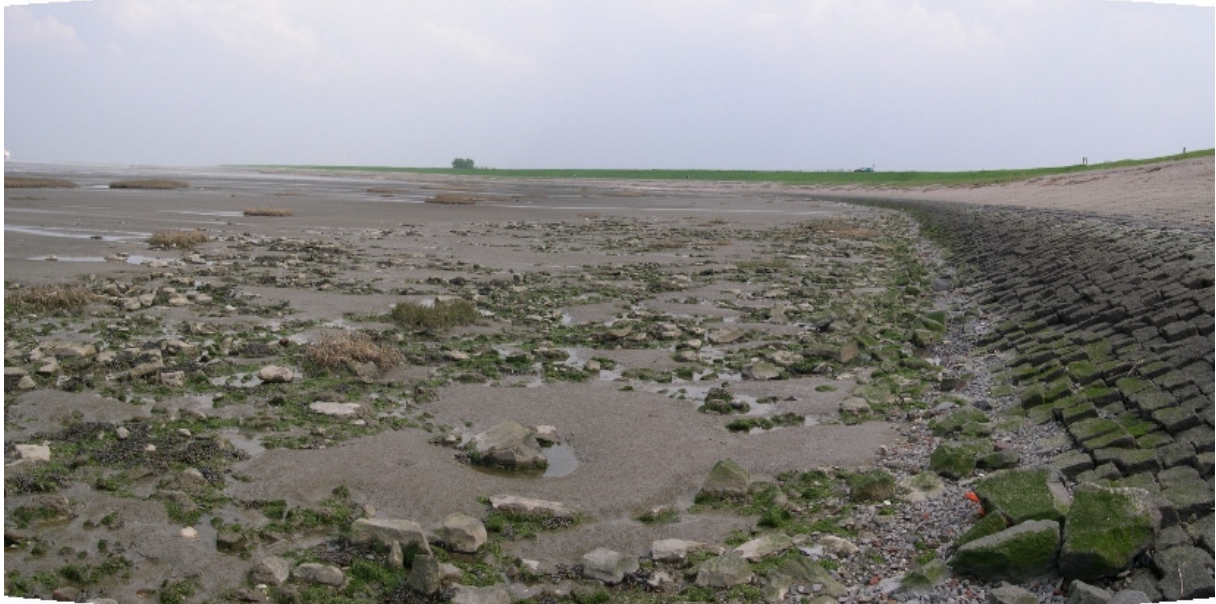
Foto 6: Proefstrook 5, breed uitgewaaierde (15 meter) kreukelberm op het slik

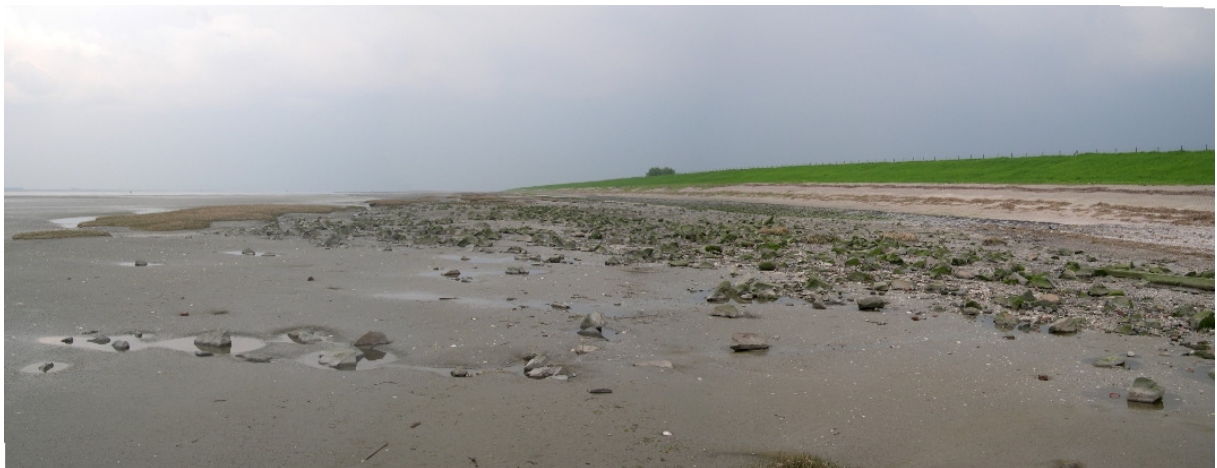
Foto 7: Proefstrook 6, Grote hoeveelheden stenen op voormalig primairschor tot wel 20 meter uit de dijkvoet

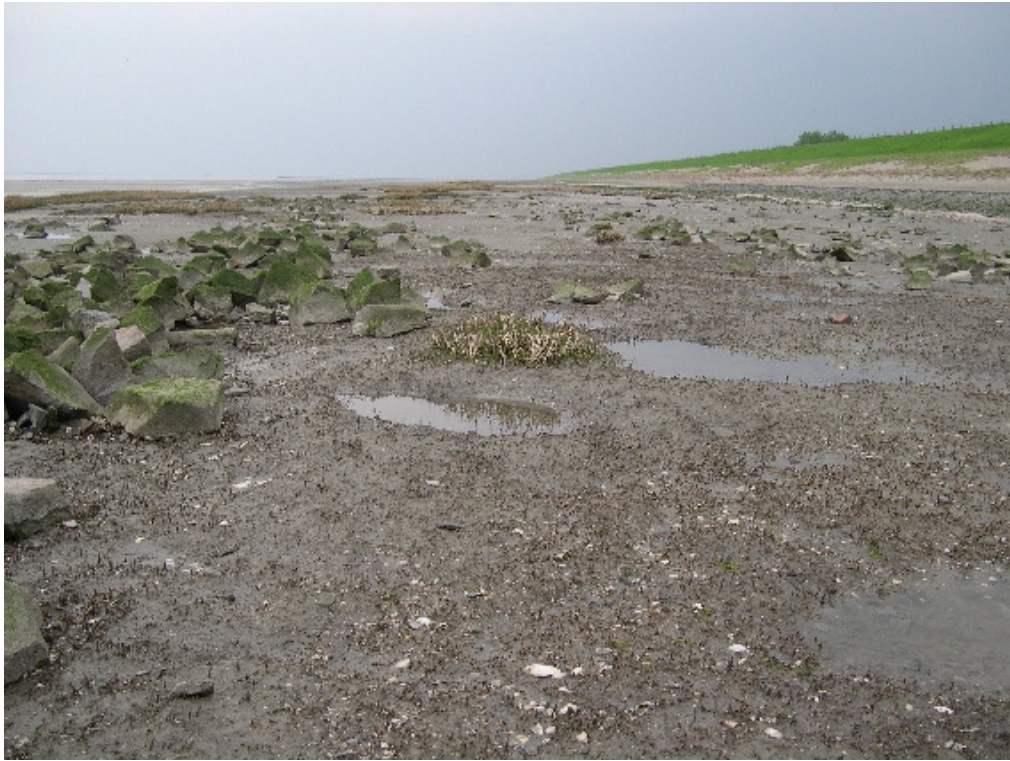
Foto 8: Proefstrook 6, dode wortel restanten van Spartina begroeiing wat bedolven is geweest onder klei en stenen

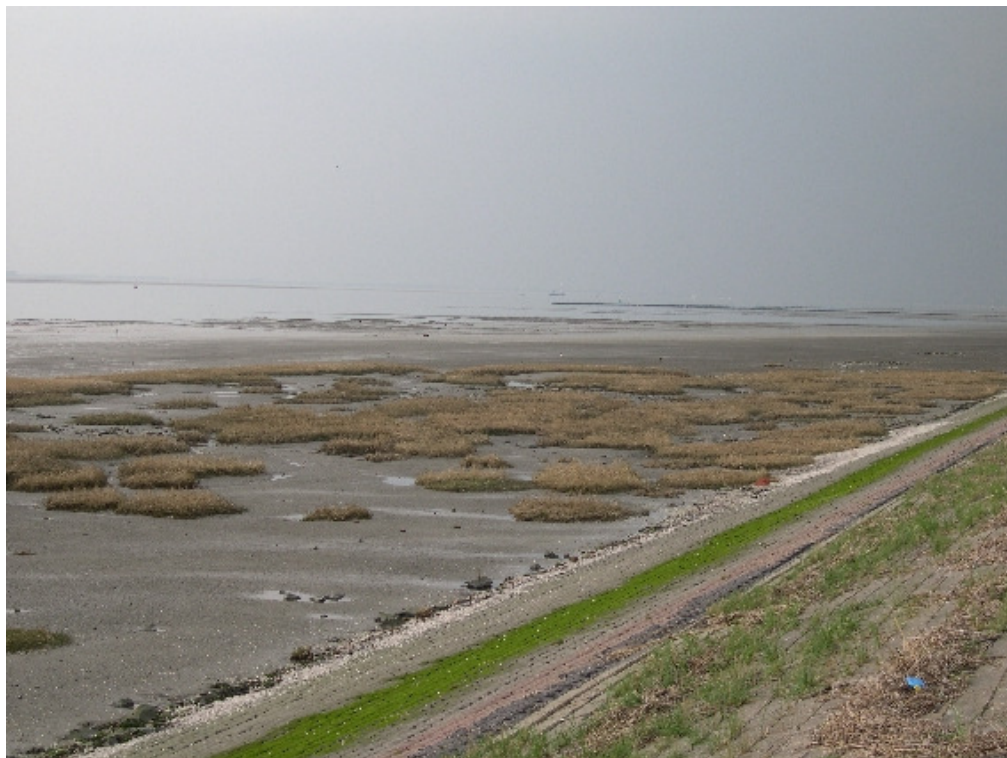
Foto 9: Proefstrook 6, klein gedeelte duidelijk beter herstelt, waarschijnlijk beter afgewerkt er zijn in ieder geval duidelijk minder stenen en de begroeiing heeft zich behoorlijk herstelt

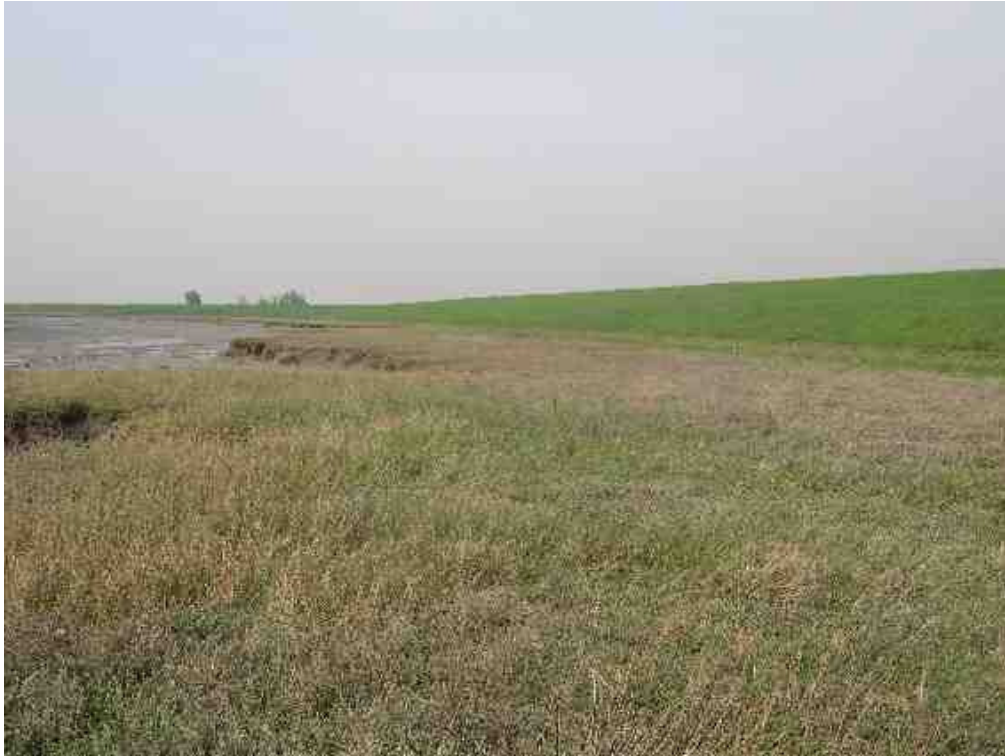
Foto 10: Proefstrook 7, niet direct een werkstrook te zien wel een opvallend vlak schor zonder geulen, ondanks het ontbreken van geulen ontwatert het schor goed.

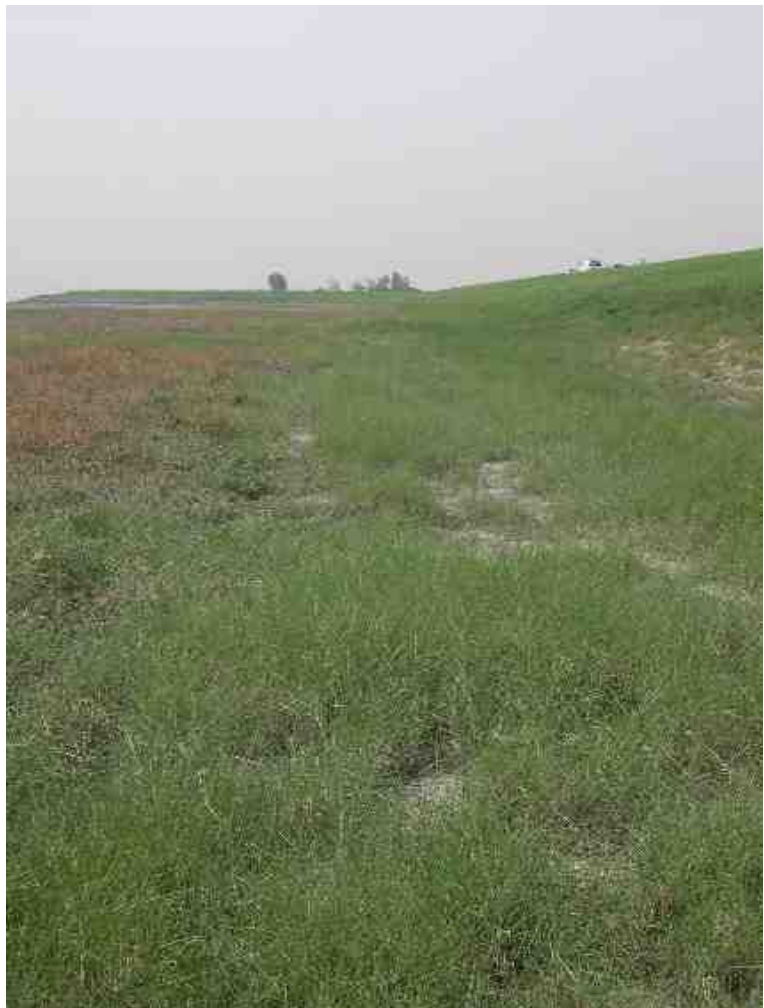
Foto 11: Proefstrook 8  
Door hogere afwerking van werkstrook  
ontstaat een afwijkende vegetatie  
parallel aan de dijk, in dit geval  
gedomineerd door Strandkweek

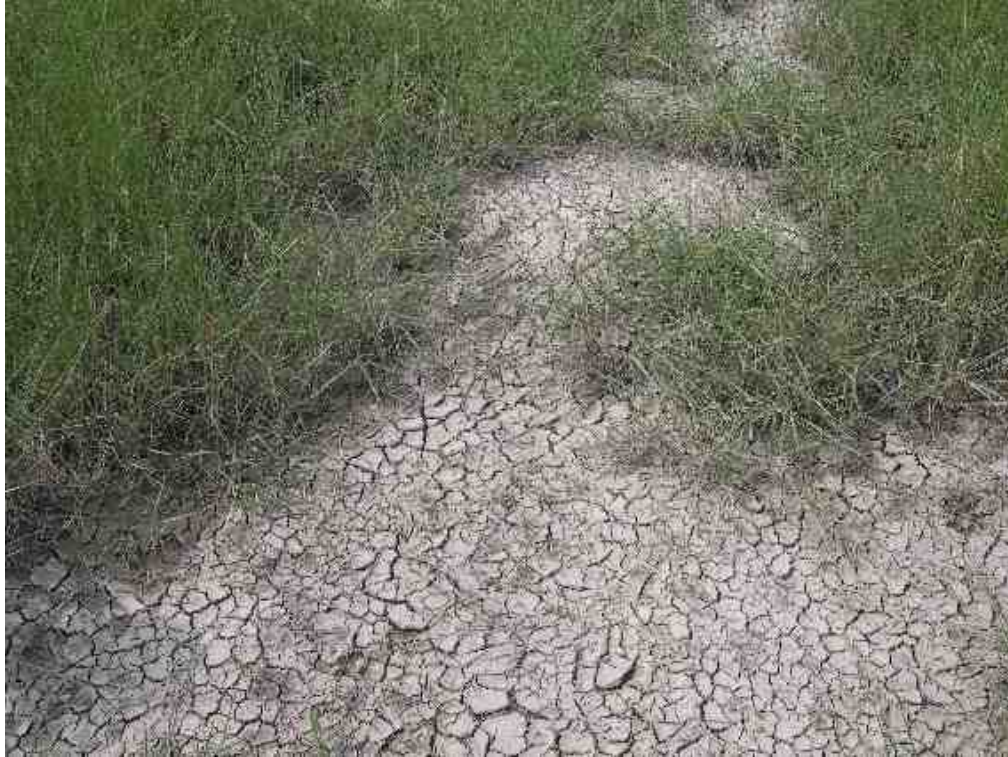
Foto: 12: Proefstrook 8, op de hoger afgewerkte werkstrook ontstaan krimpscheuren door verdroging

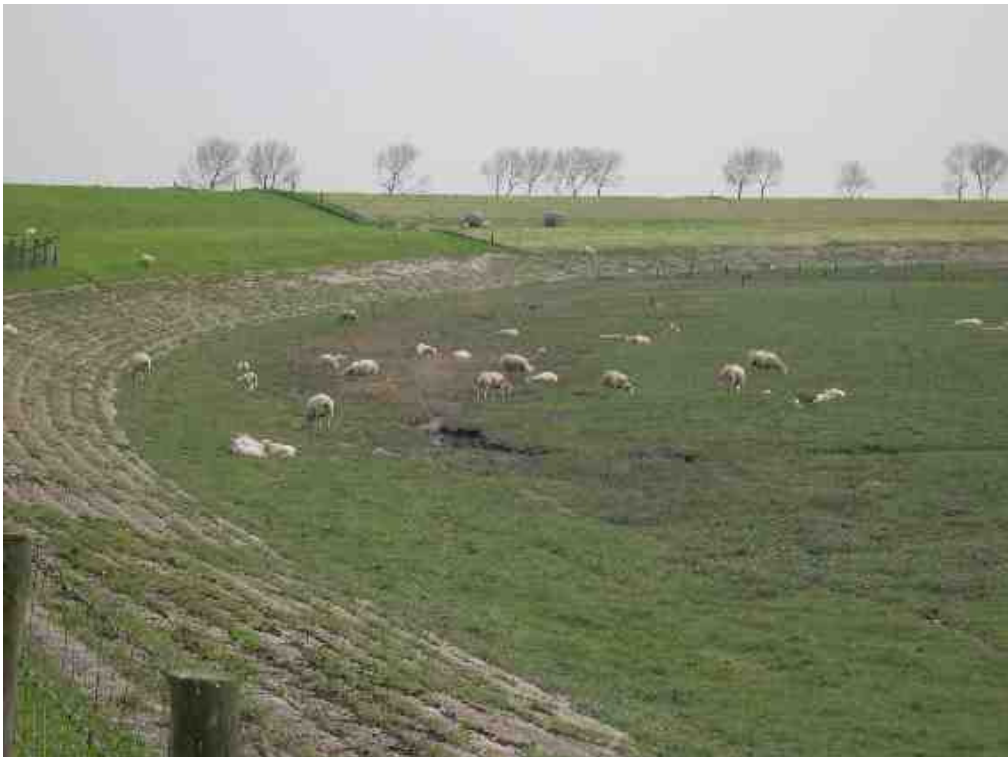
Foto 13: Proefstrook 9, geen effect te zien, een eventueel effect in de vegetatie wordt te niet gedaan door de begrazing, die zorgt voor een korte egale vegetatie.

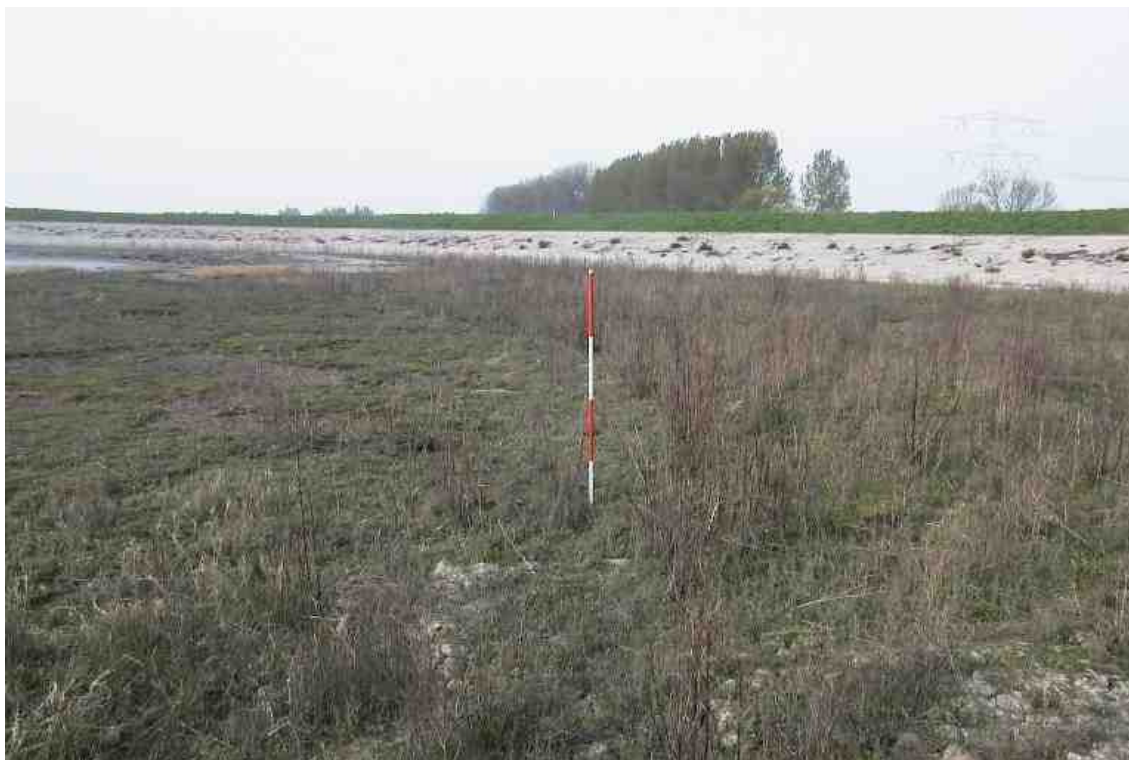
Foto 14: Proefstrook 13, duidelijk grens tussen ongestoord schor en verstoord schor, op verstoord deel is de vegetatie een stuk ruiger door het vrijkomen van voedingsstoffen door de verstoring en verdroging van de grond.

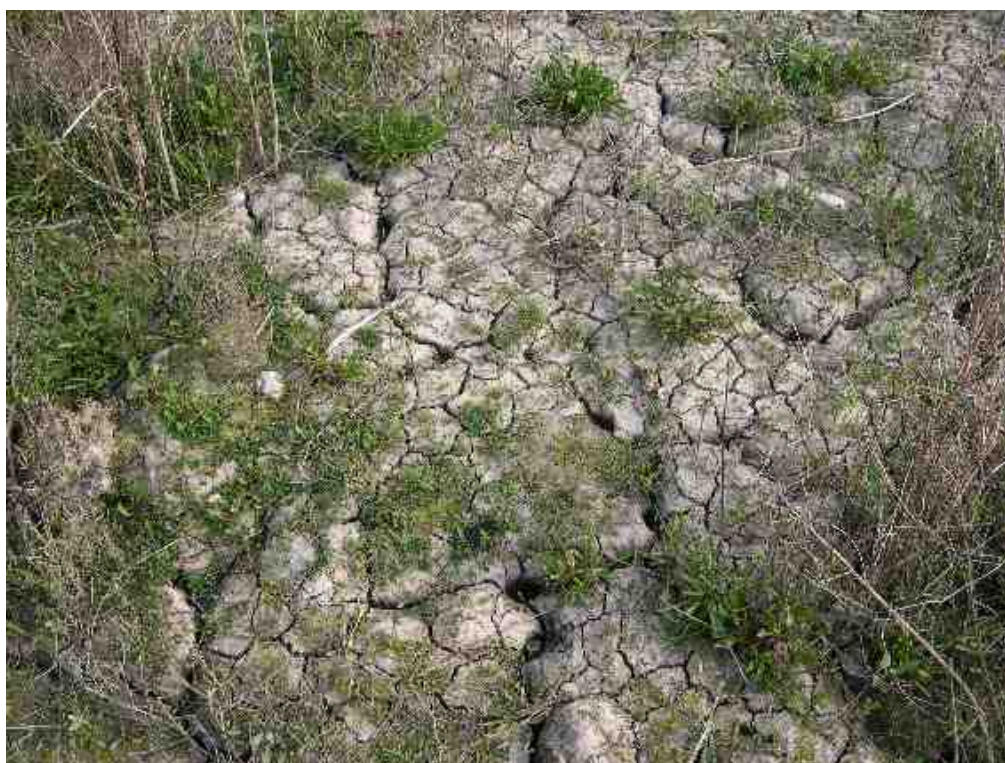
Foto 15: Proefstrook 13, Krimpscheuren door verdroging van het schor, door het vergraven is de grond beter water doorlatend waardoor sneller verdroging optreed.

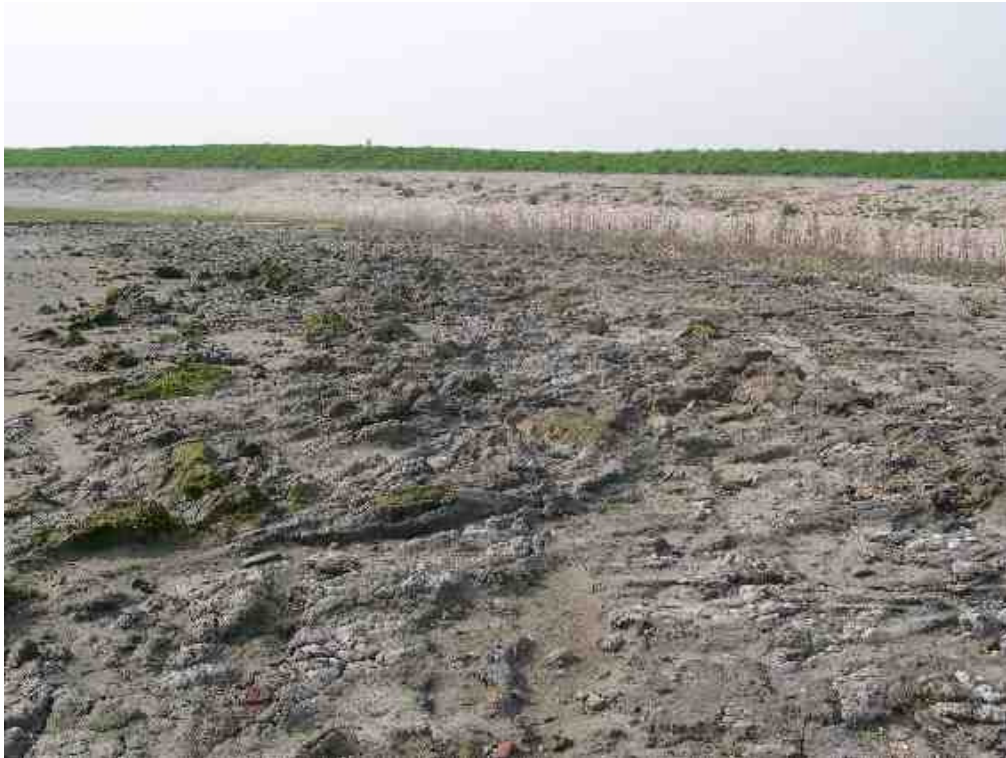
Foto 16: Proefstrook 13, vergraven schor is gevoeliger voor erosie. Door het vergraven is het verband weg en spoelen zandige delen makkelijker weg en blijven er hompen klei, afgerond door erosie, over.

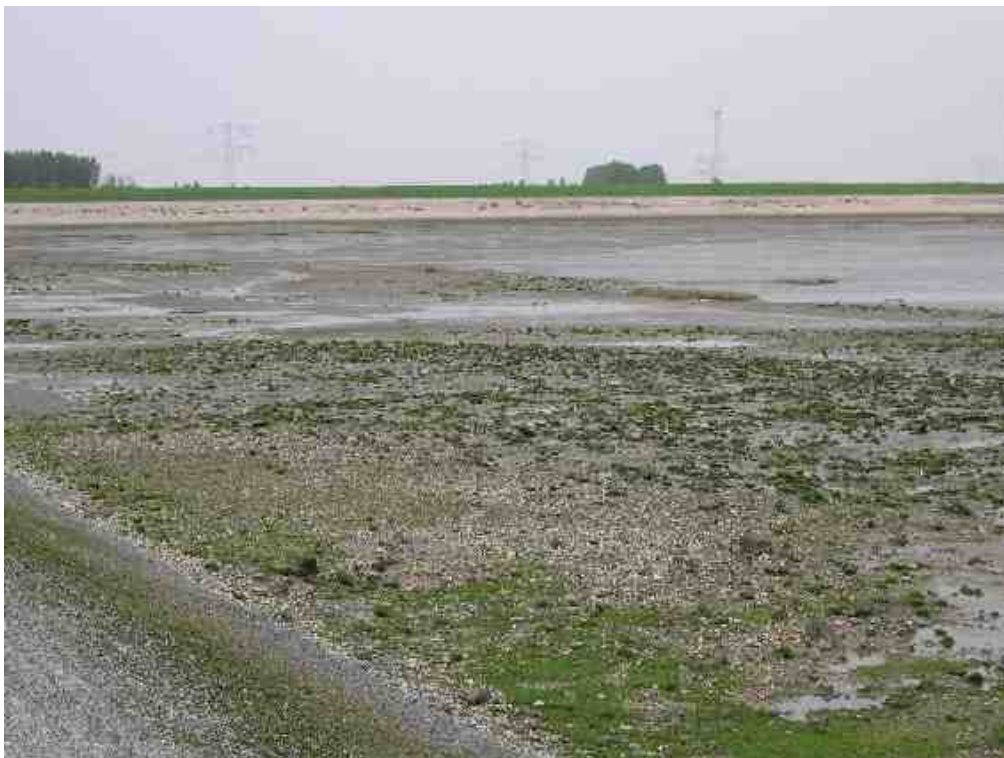
Foto 17: Proefstrook 14, op een paar kleine plekjes na is het primair schor hier verdwenen en vervangen door een met stenen bezaait slik

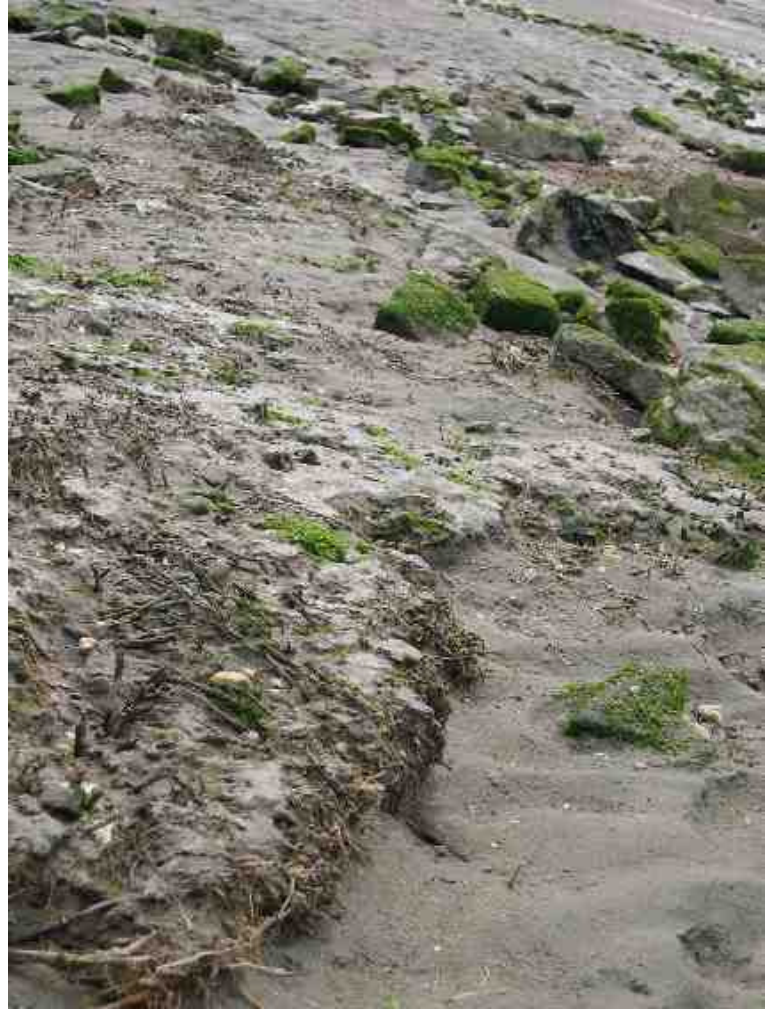
Foto 18: Proefstrook 14, wortelresten van *Spartina* geven aan dat er een primairschor geweest is

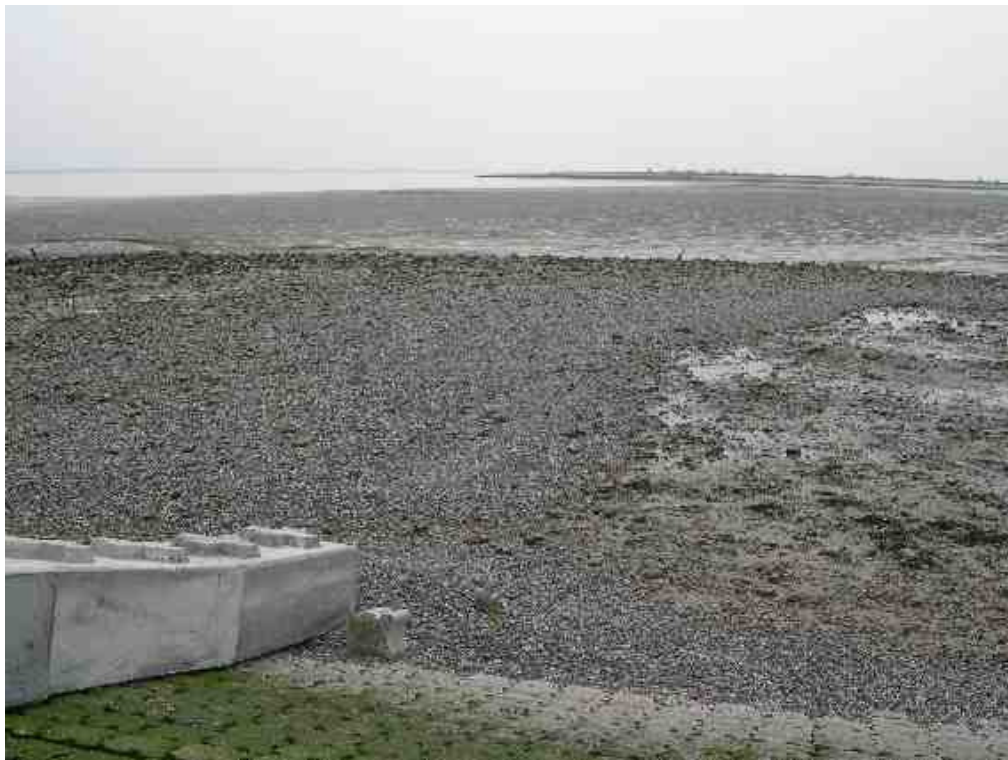
Foto 19: Proefstrook 15 (foto) en 17, restanten van depot op slik,  $\pm 0,5$  ha. Slik is bedolven onder stenen

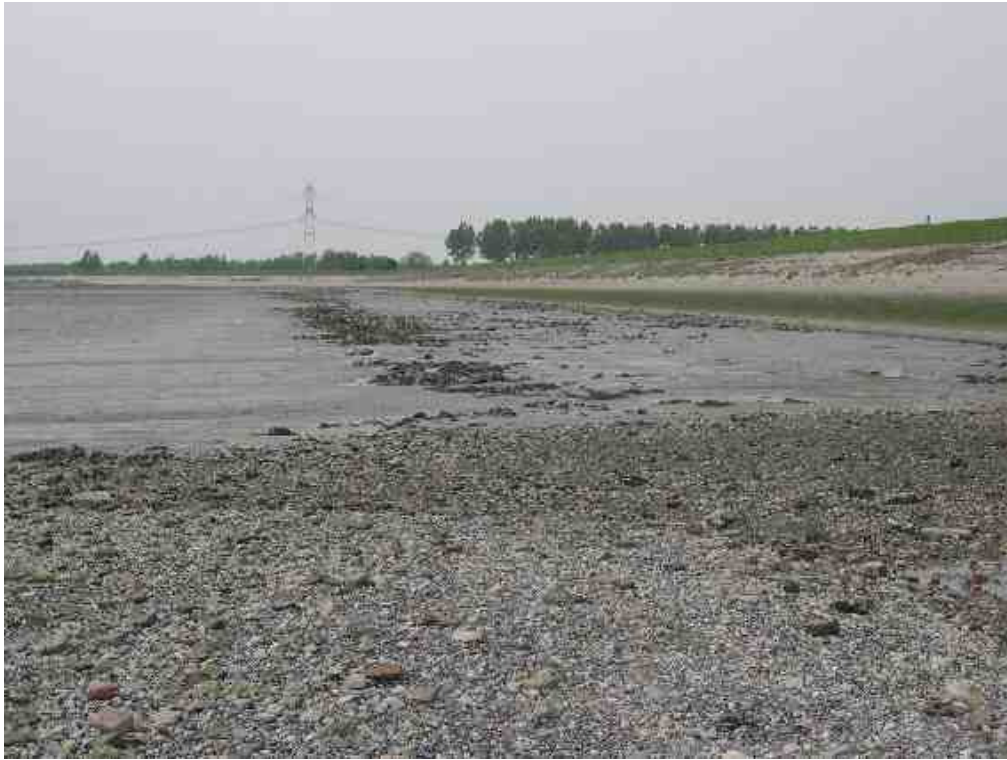
Foto 20: Proefstrook 15 met 16 op achtergrond, voormalig depot tot 50 meter vanaf dijk

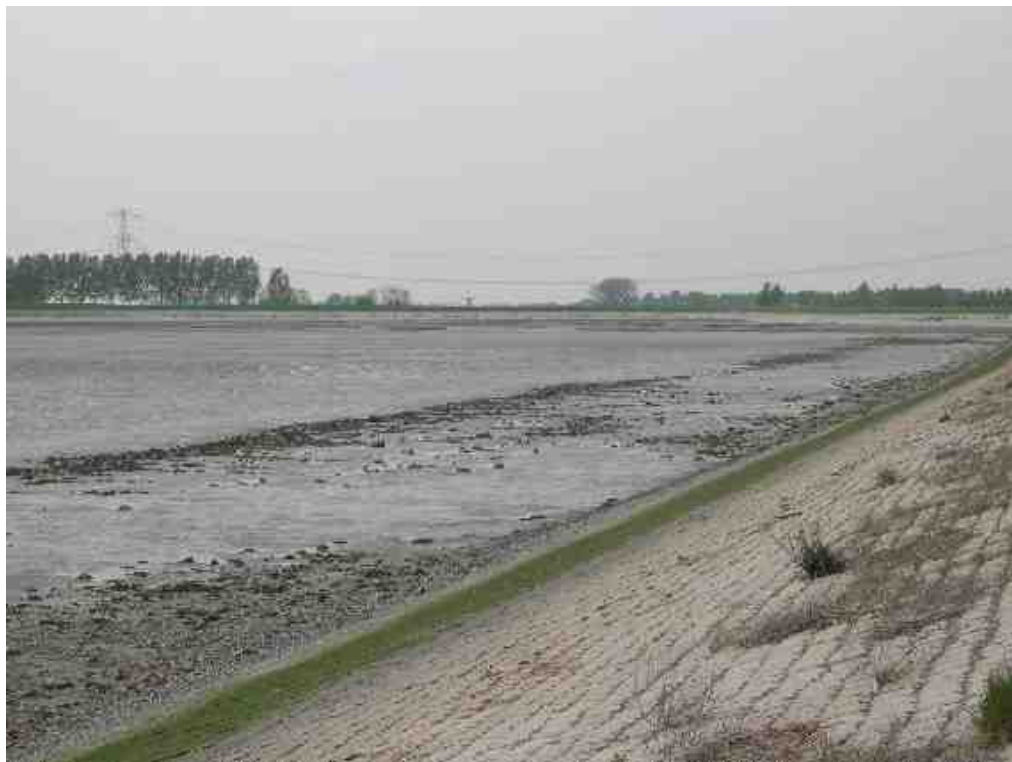
Foto 21: Proefstrook 16, een duidelijke band met stenen op het slik 25 meter uit de dijkvoet, waarschijnlijk heeft hier de uitgegraven grond gelegen waarin stenen van de kreukelberm hebben gezeten. Een deel van de stenen is na het terug zetten van de grond achter gebleven.

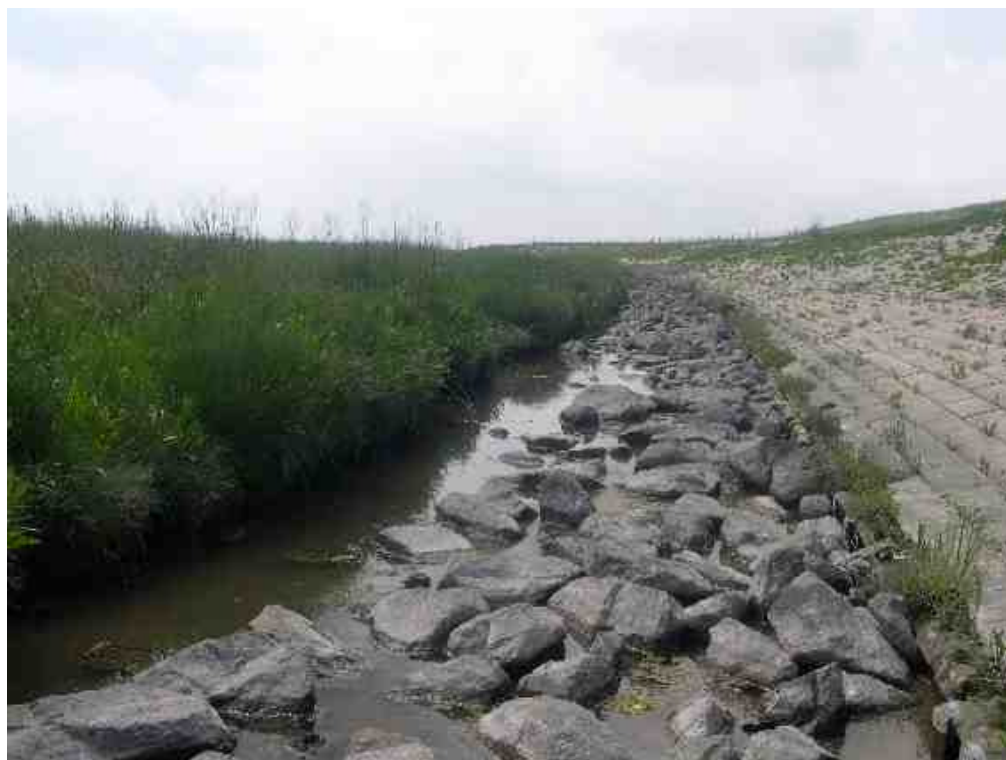
Foto 22: Proefstrook 19, smalle werkstrook van 2 meter waarmee een geul is gespaard, helaas is de werkstrook niet weer afgedekt met de uitgegraven grond, onduidelijk is waar deze grond gebleven is.

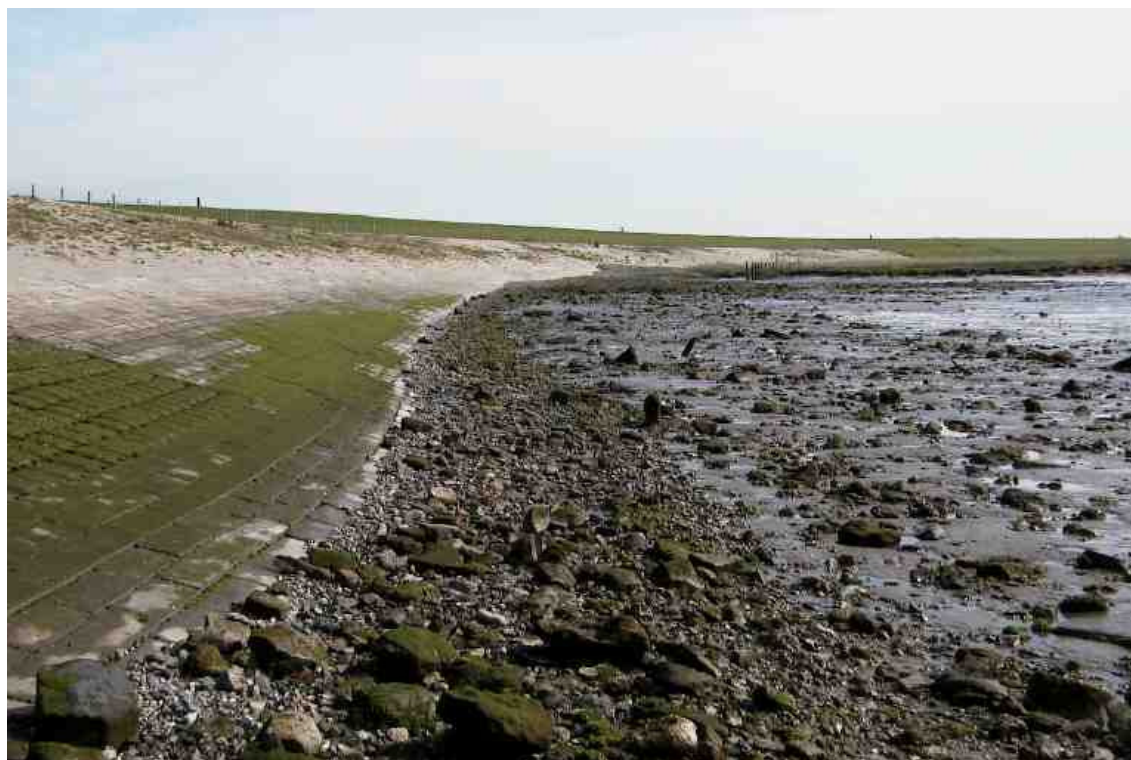
Foto 23: Proefstrook 20, vrij veel stenen verspreid over het slik tot 8 meter breed

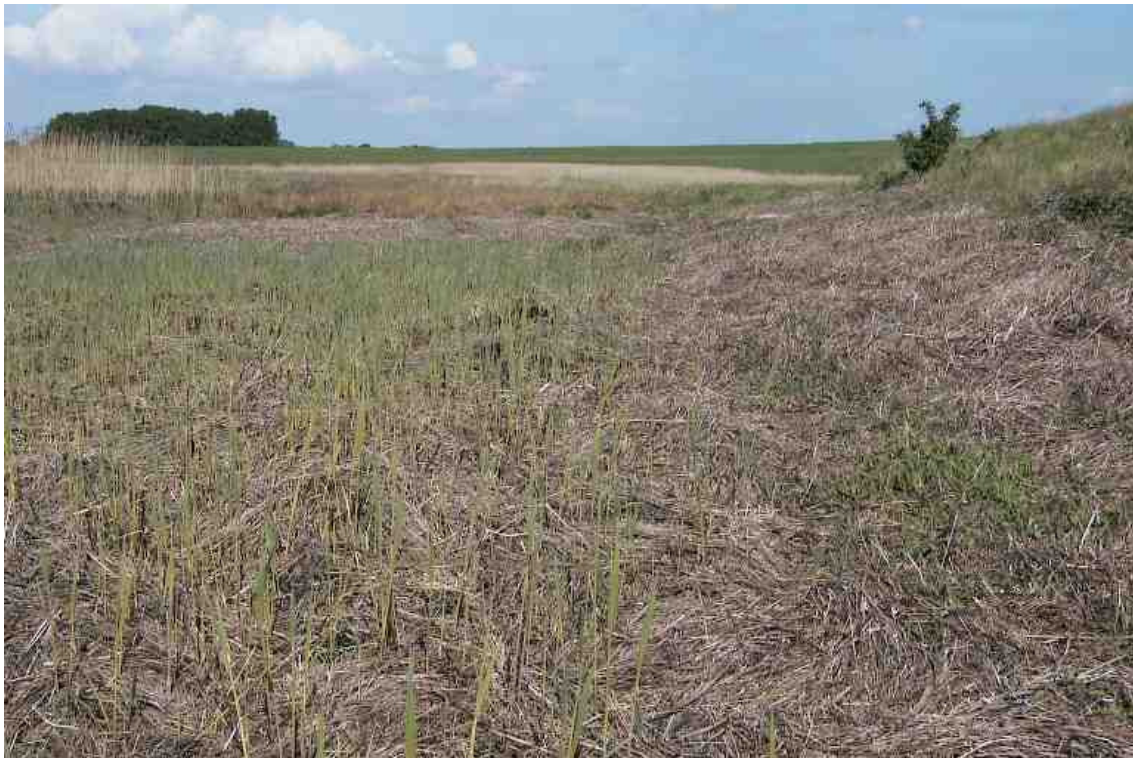
Foto 24: Proefstrook 21, de aanwezigheid van veek kan eventuele effecten bedekken.

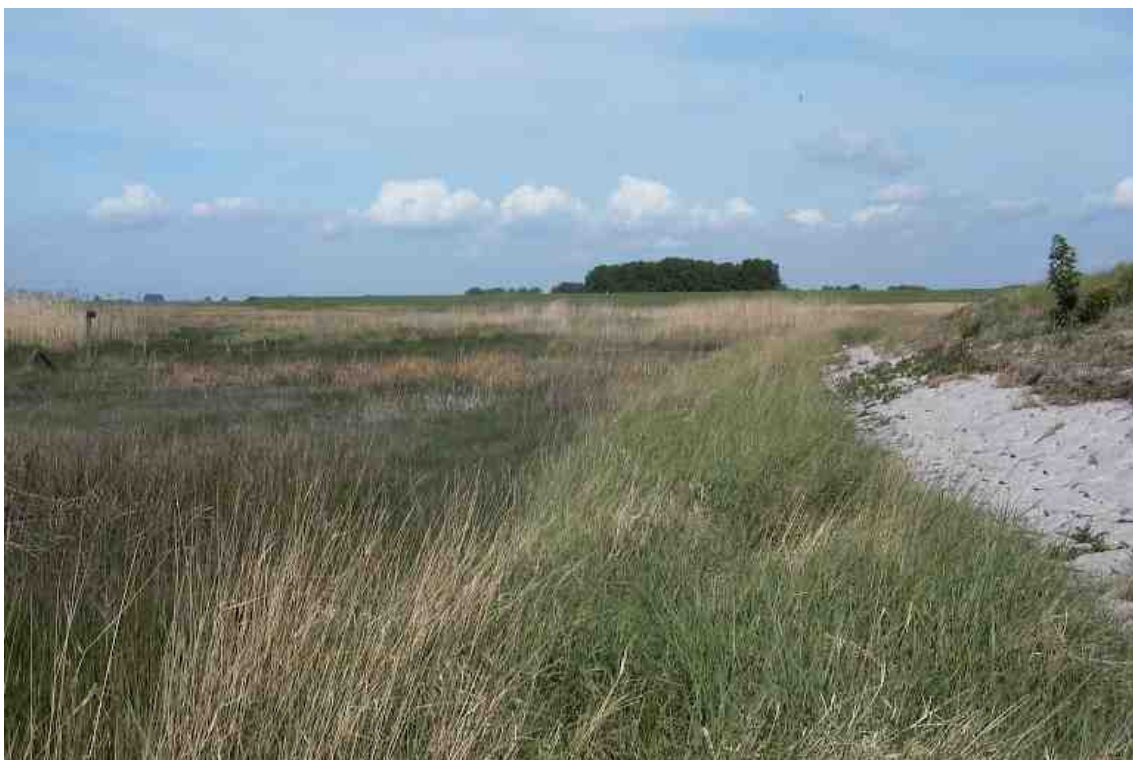
Foto 25: Proefstrook 22 geen zichtbare werkstrook, de strook strandkweek groeit al op de aanzet van de dijk.

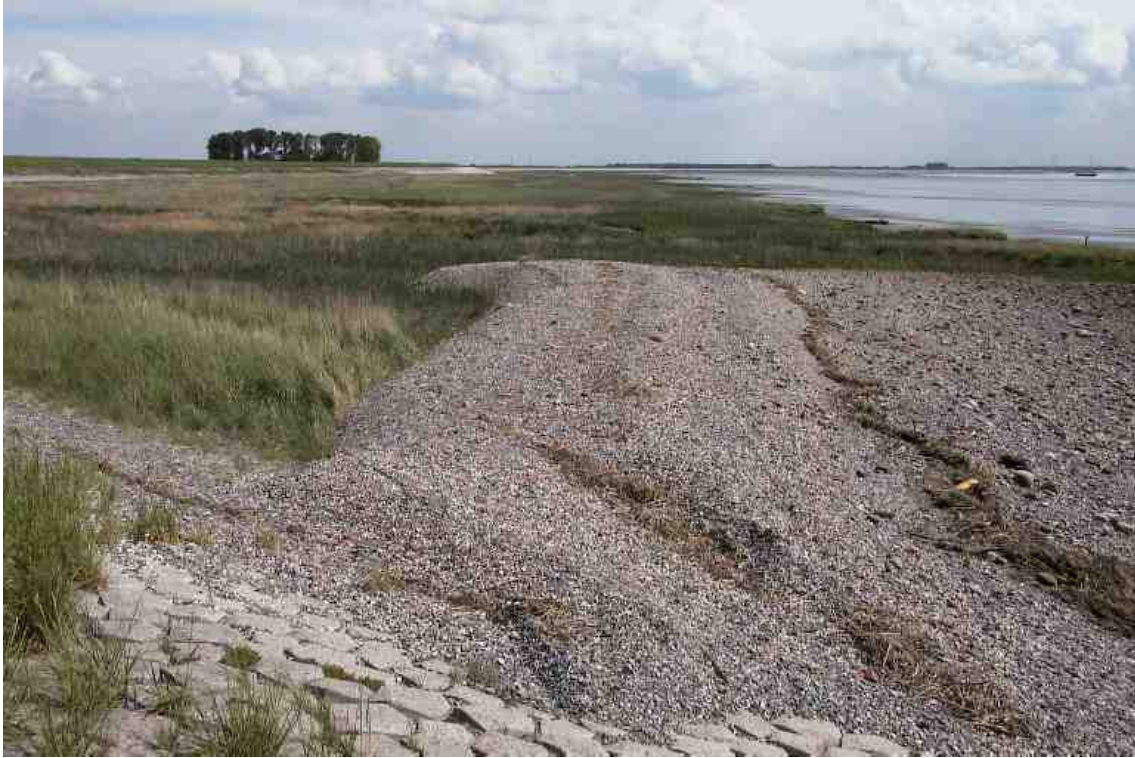
Foto 26: Proefstrook 24, steenslag waarmee de dijk is afgestrooid spoelt van de dijk en verzamelt zich hier op het schor als een soort van strandhaak.

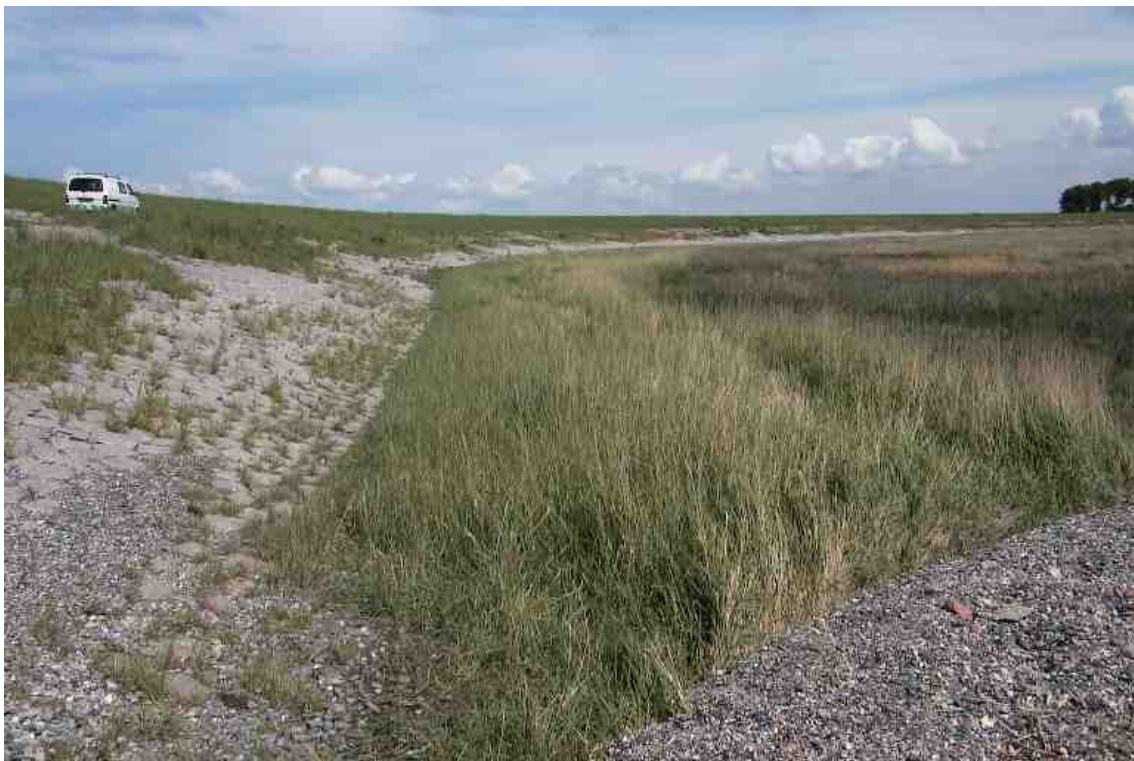
Foto 27: Proefstrook 24, duidelijk band van afwijkende vegetatie langs de dijk, dit is een gevolg van het hoger afwerken van de werkstrook deze ligt zeker meer dan 15 cm hoger dan het originele schor

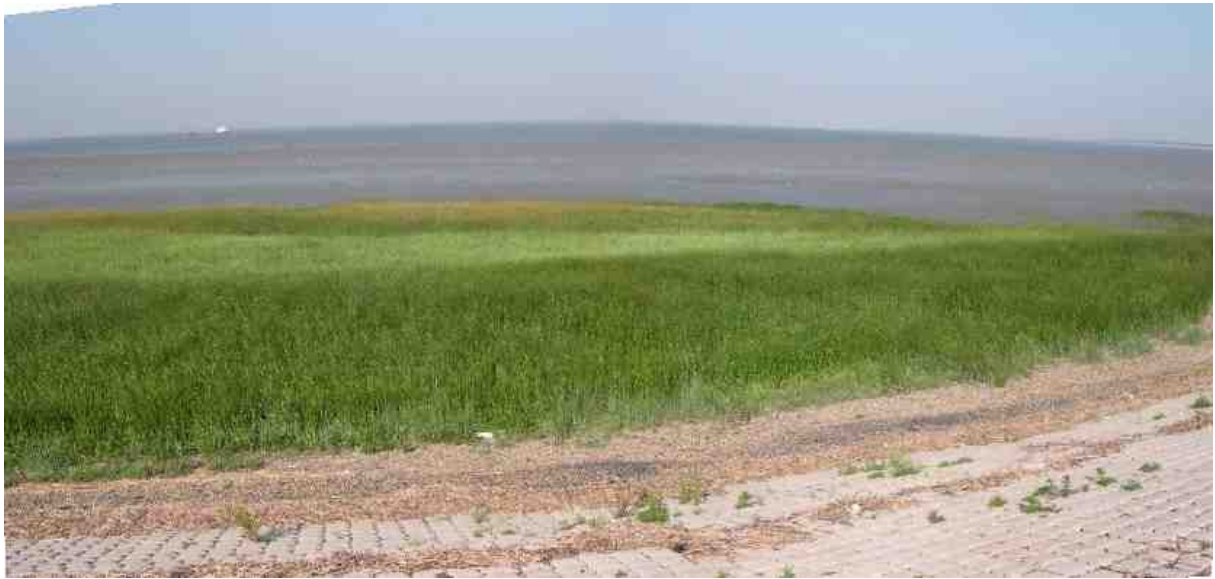
Foto 28: Proefstrook 25, duidelijk afwijking in de vegetatie op de plek van de voormalige werkstrook. Door de werkzaamheden is het schor weer terug gezet naar de pioniersfase terwijl het niet verstoorde schor niet terug gezet is in de ontwikkeling.
