## Foto bijlage proefstroken herstel werkstroken

Deze fotobijlage bevat een impressie van de verschillende proefstroken. Niet alle foto's die zijn genomen zijn in deze bijlage opgenomen. Er is geprobeerd een zo goed mogelijk beeld te geven van de effecten die zijn waargenomen in het veld. Van alle onderzoekslocaties zijn foto's. Van sommige locaties zijn niet alle proefstroken weergegeven maar een selectie.

**Effecten werkstrook dijkverbetering  
in EU-habitattypen van Wester-  
en Oosterschelde**

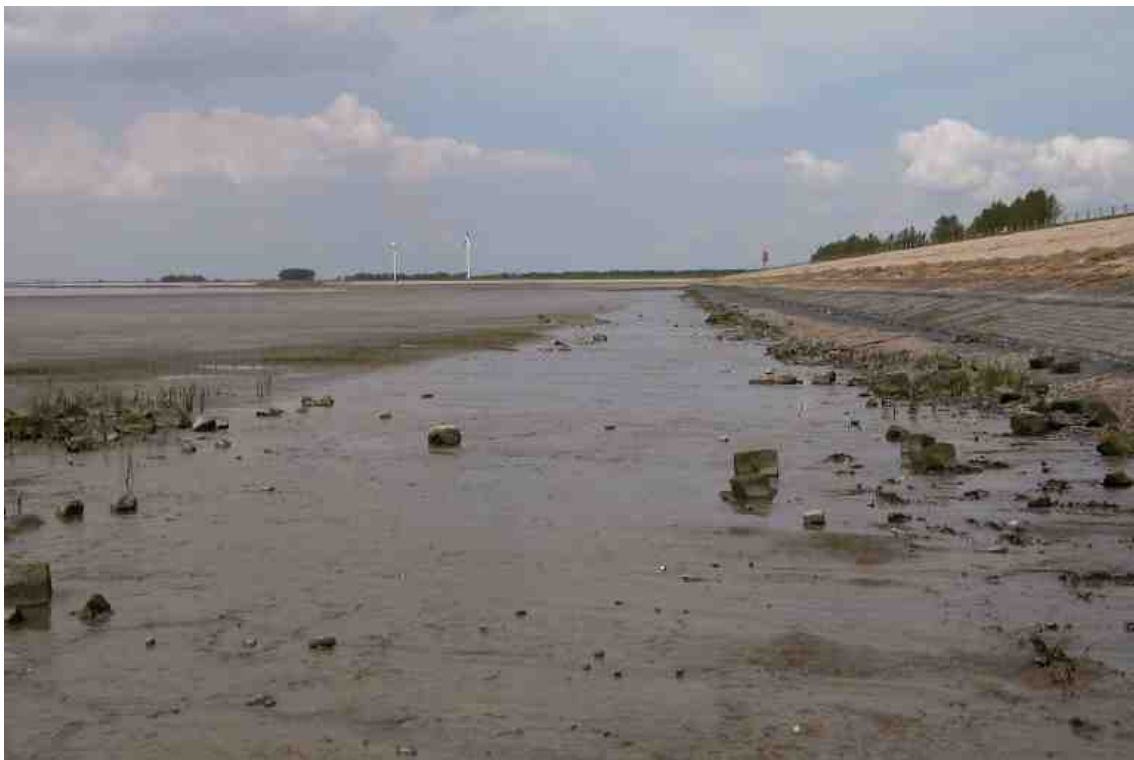
Foto 29: Proefstrook 26, een duidelijk nattere baan loopt parallel aan de dijk, dit lijkt een effect van de werkstrook te zijn maar kan ook veroorzaakt worden door uittredend water aan de voet van de dijk. Op luchtfoto's van voor de verbetering is ook een dergelijke strook te onderscheiden.

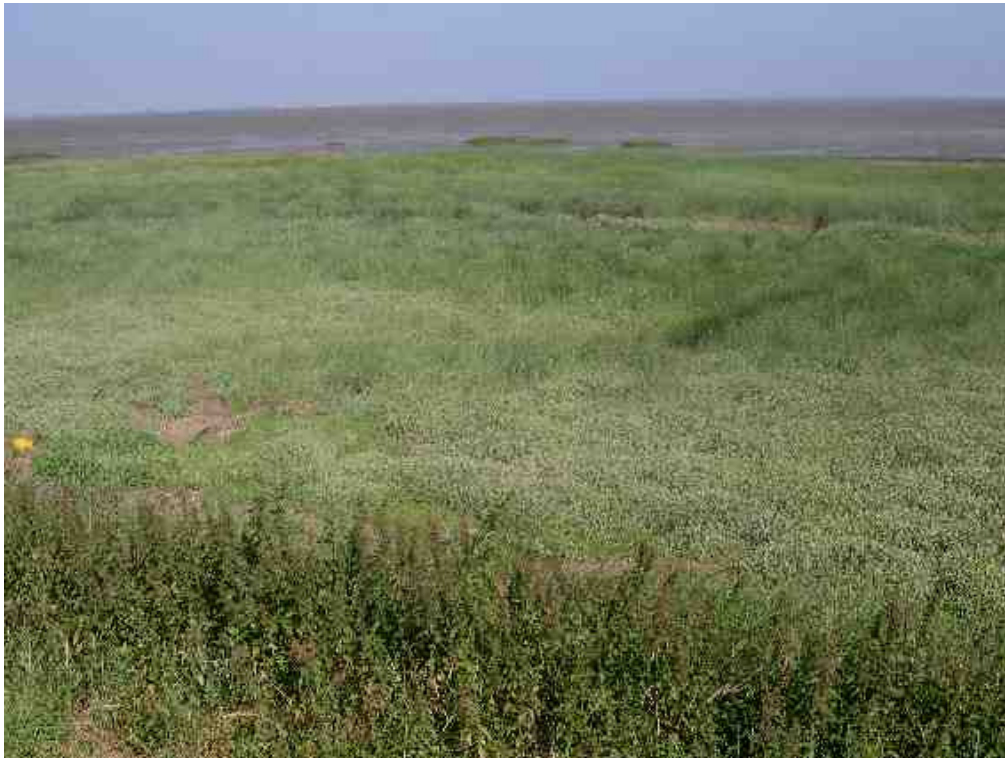
Foto 30: Proefstrook 28 een afwijkende strook met veel Gewone zoutmelde volgt de dijk, onduidelijk wat hier de oorzaak van kan zijn. Mogelijk een oude werkstrook?

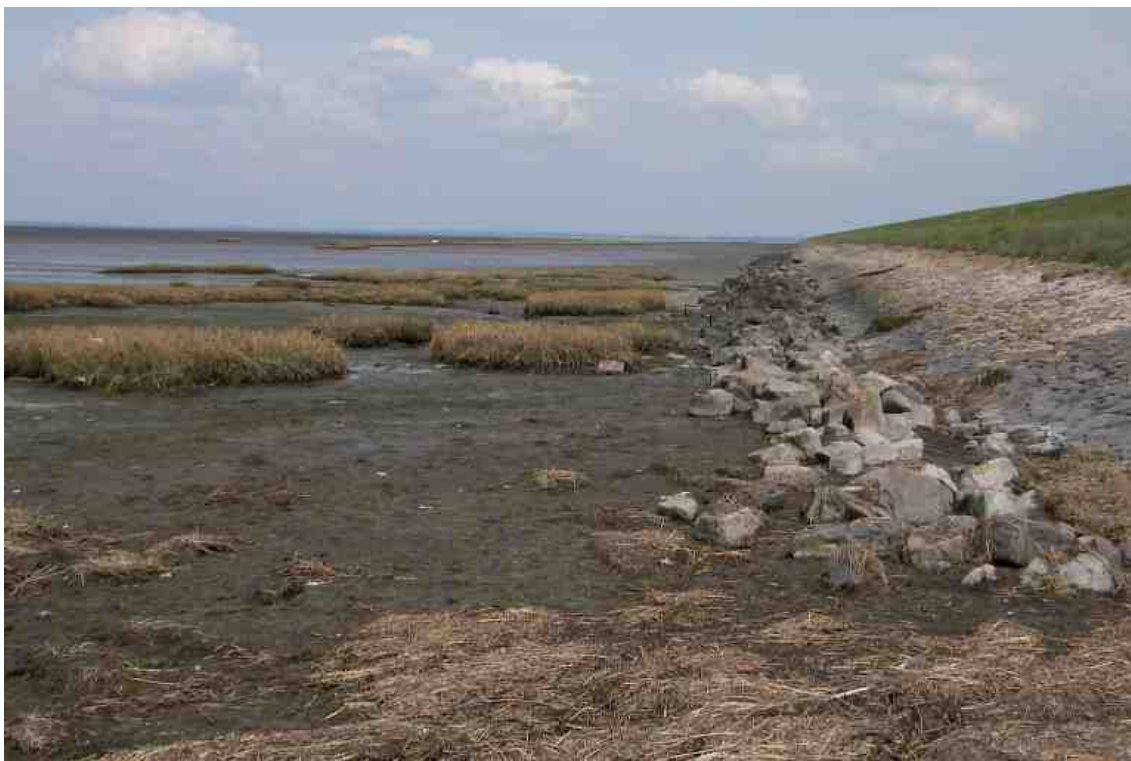
Foto 31: Proefstrook 27 slik met een smalle strakke kreukelberm en geen stenen op het slik

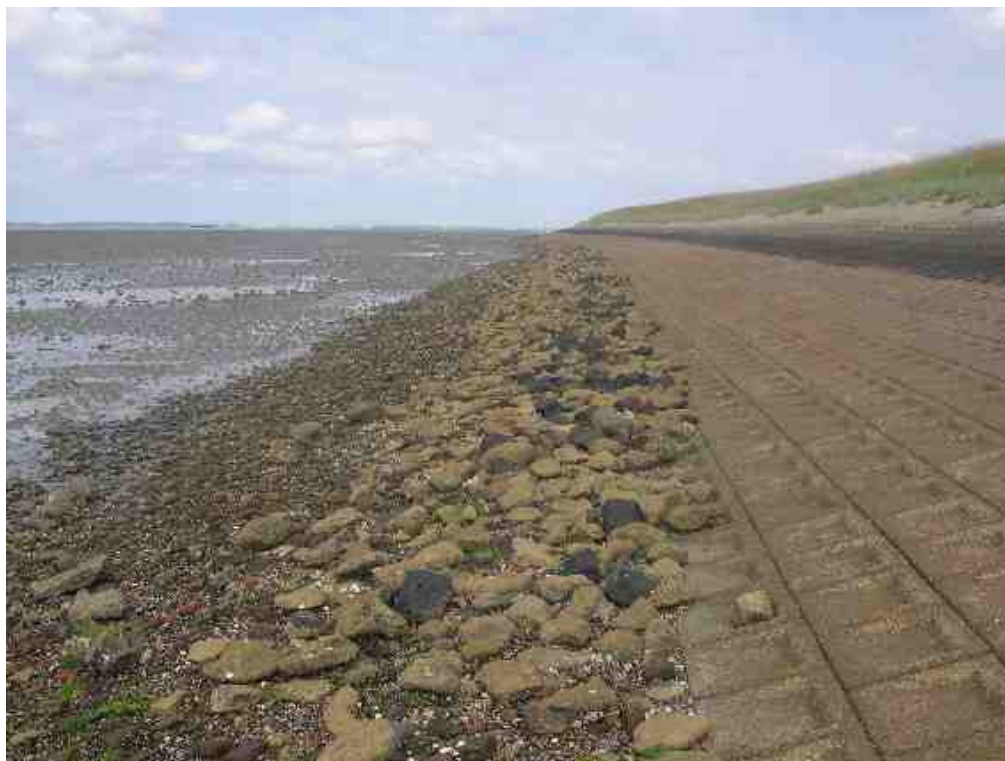
Foto 32: Proefstrook 36 het slik grenzend aan de dijk lijkt over een strook van 20 meter natter en er liggen hier en daar stenen op het slik. Kreukelberm netje binnen propties.

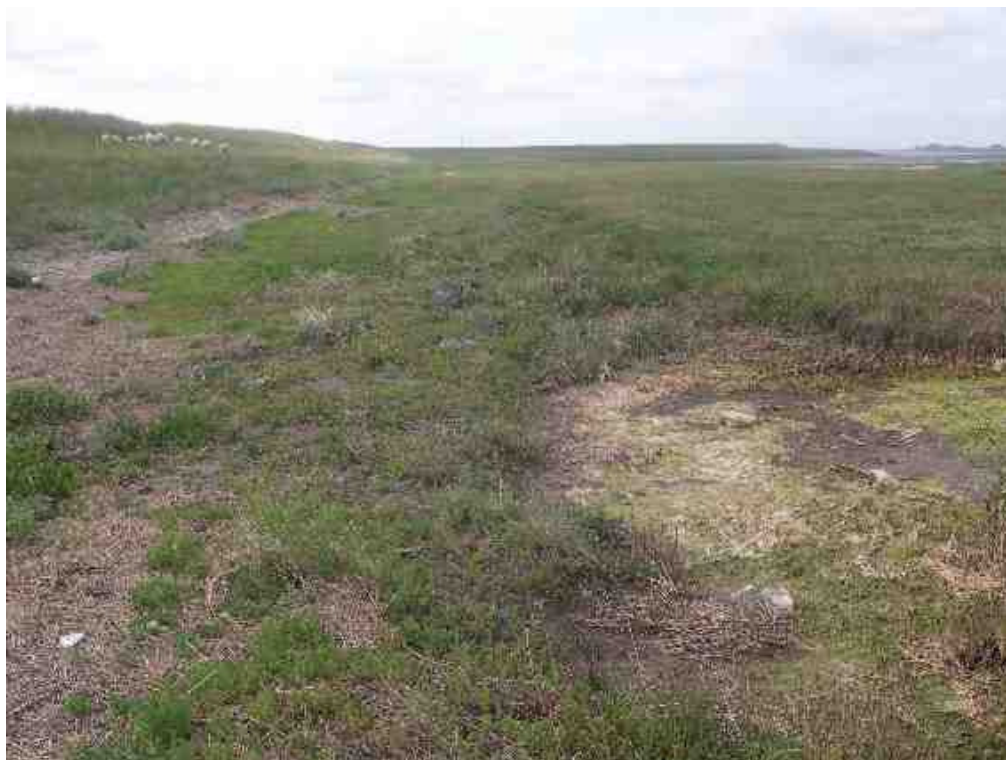
Foto 33: Proefstrook 30 een duidelijke strook met afwijkende begroeiing. Het is moeilijk te zeggen of de afwijking komt door de aanwezigheid van veek of dat het een effect is van de werkstrook.

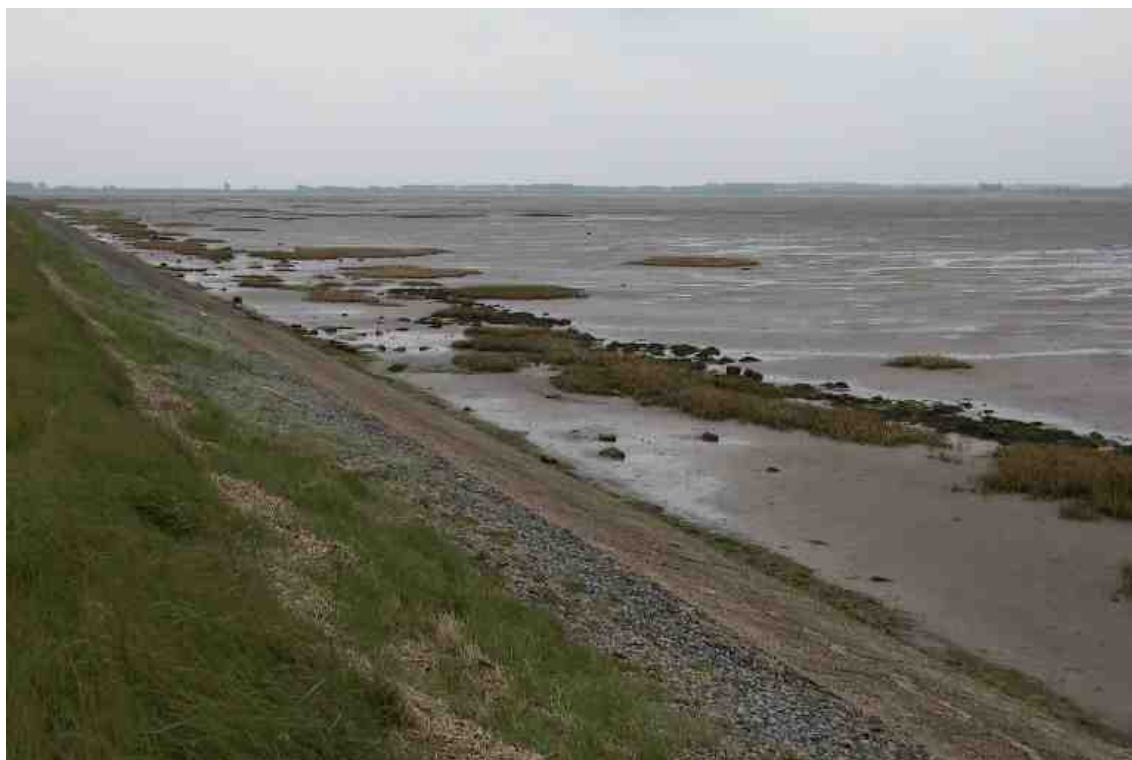
Foto 34: Proefstrook 31 op 8 meter uit de teen van de dijk een duidelijke strook met stenen, waarschijnlijk als gevolg van het vergraven van de werkstrook.

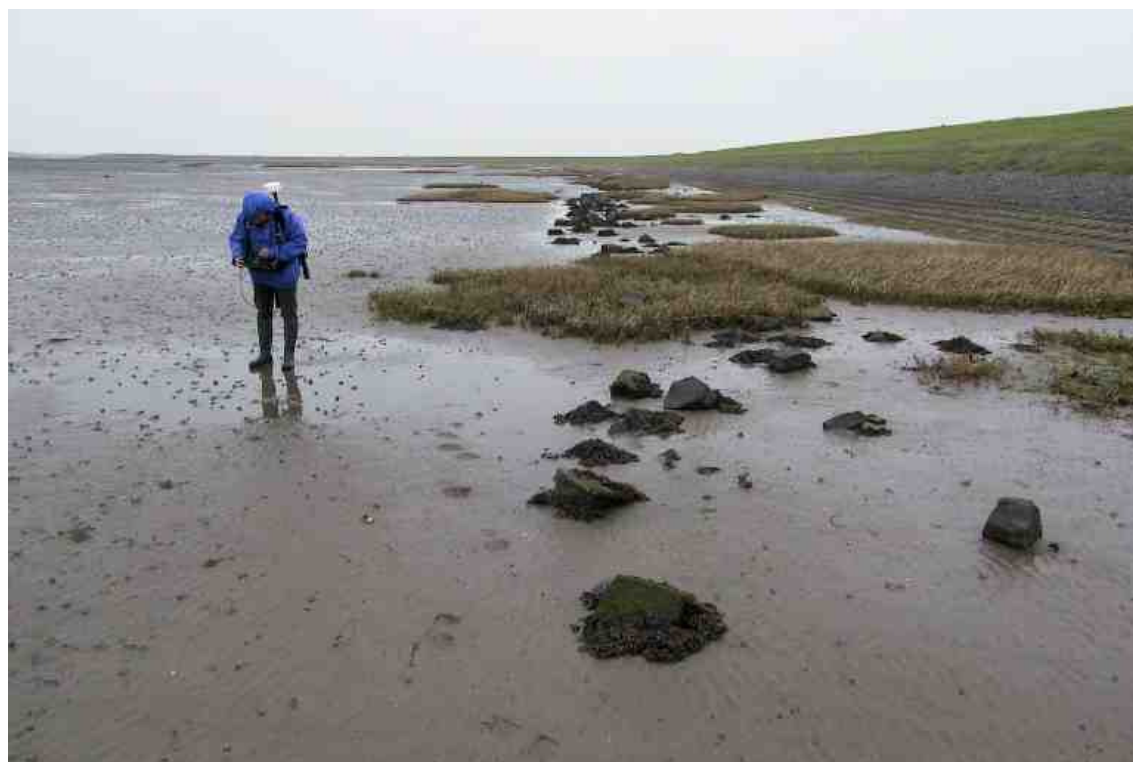
Foto 35: Proefstrook 31 *Spartina* pollen lijken zich na de werkzaamheden ontwikkeld te hebben.

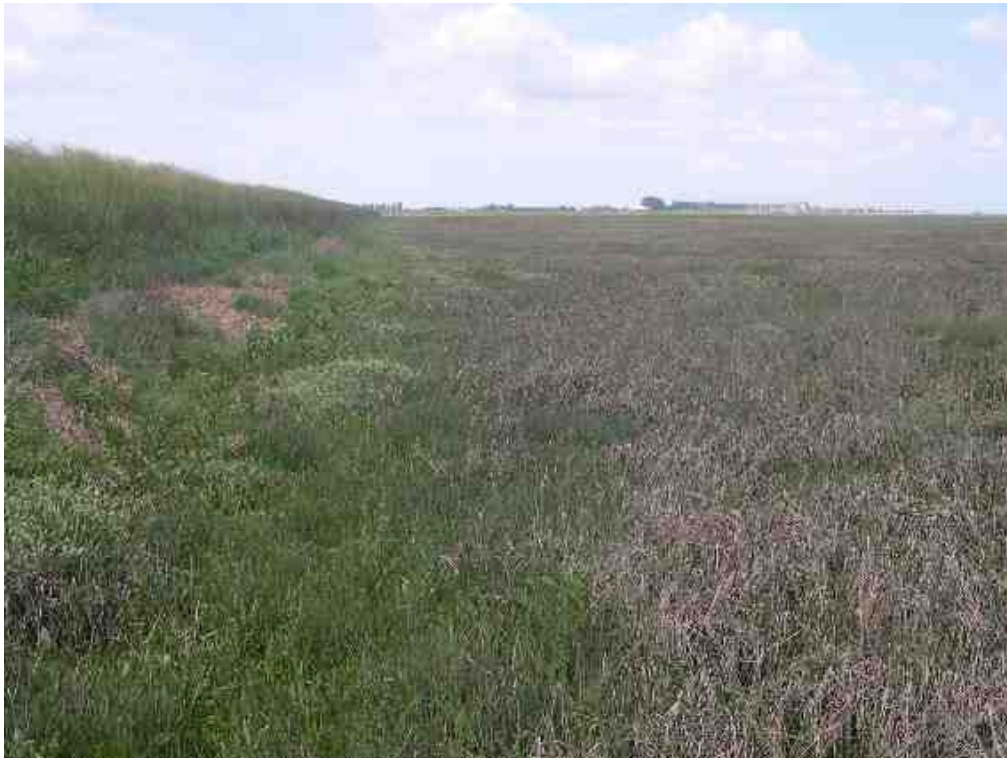
Foto 36: Proefstrook 32 geen effect schoor loopt volledig door toe aan dijkvoet

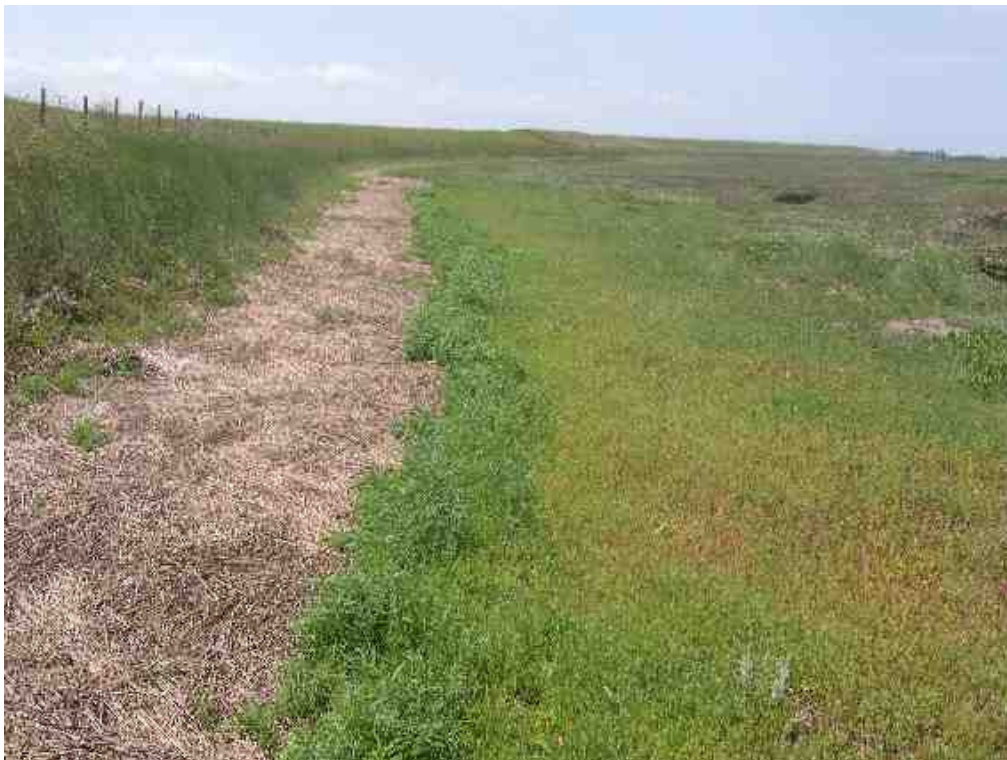
Foto 37: Proefstrook 32 gedeelte met een veekband langs de dijk geen effect werkstrook

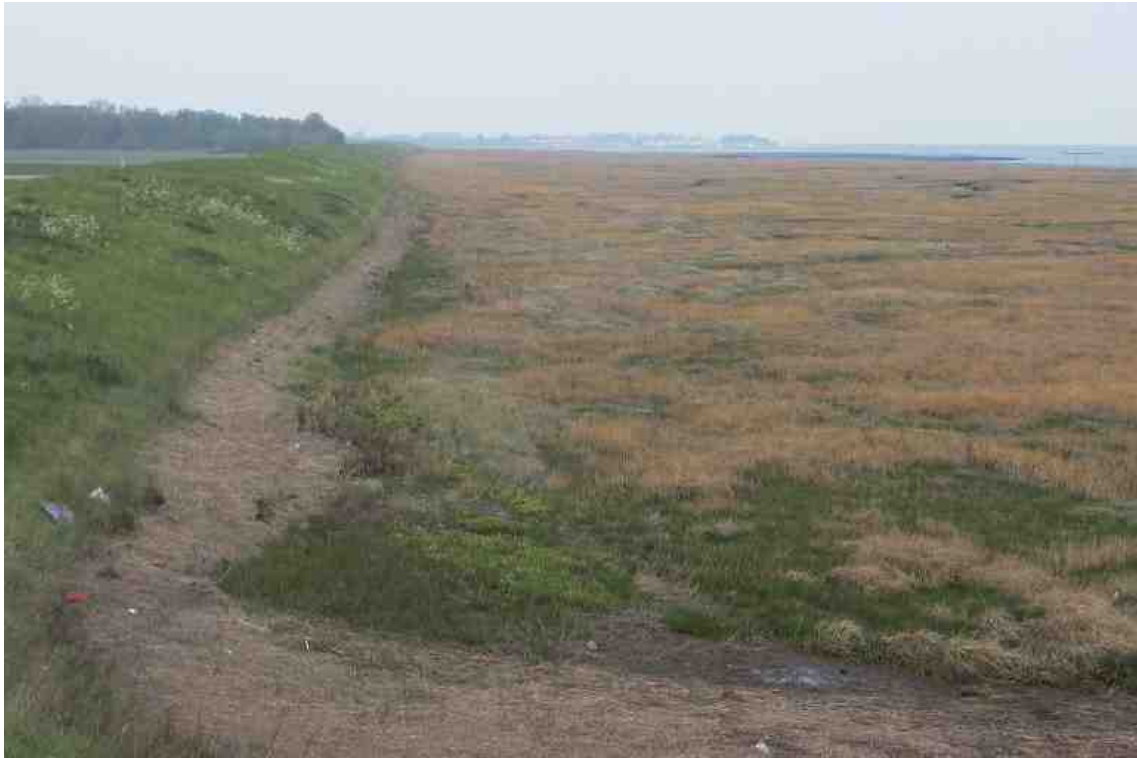
Foto 38: Proefstrook 33 de fijnere structuur in de vegetatie langs de dijk zou een mogelijk gevolg kunnen zijn van de voormalige werkstrook

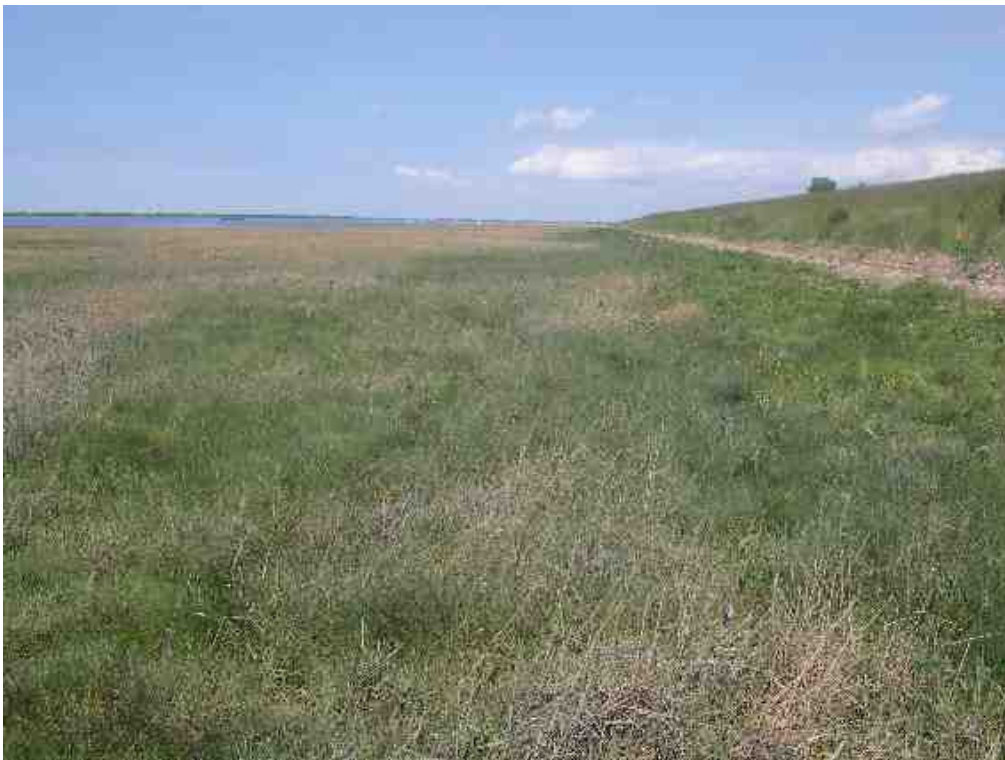
Foto 39 Langs de dijk heeft de vegetatie over een breedte van ongeveer 15 meter een andere samenstelling dan de rest van het schor

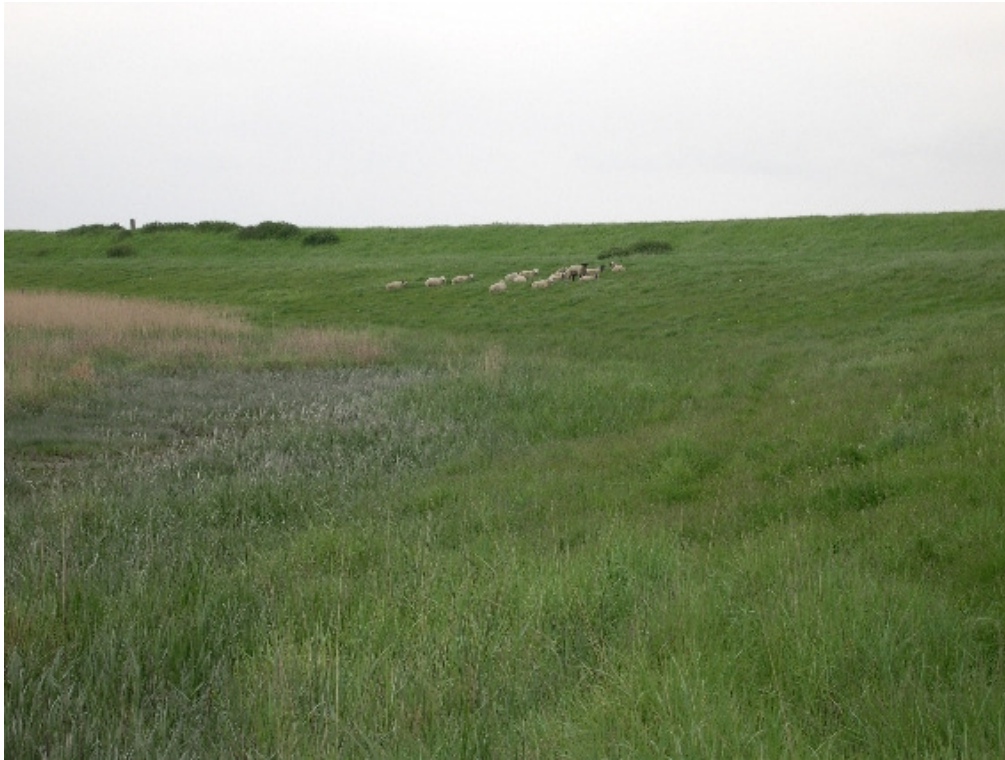
Foto 40: Proefstrook 35 een mooie vloeiende overgang van schor naar dijk geen werkstrook zichtbaar
