**Geavanceerde toetsing van de  
Borsselepolder, vak 20 en 21  
definitief**

**CO-395730.0019 versie 2  
november 2000**

Opgesteld in opdracht van:  
RIJKSWATERSTAAT, PROJECTBUREAU  
ZEEWERINGEN  
POSTBUS 114  
4460 AC GOES

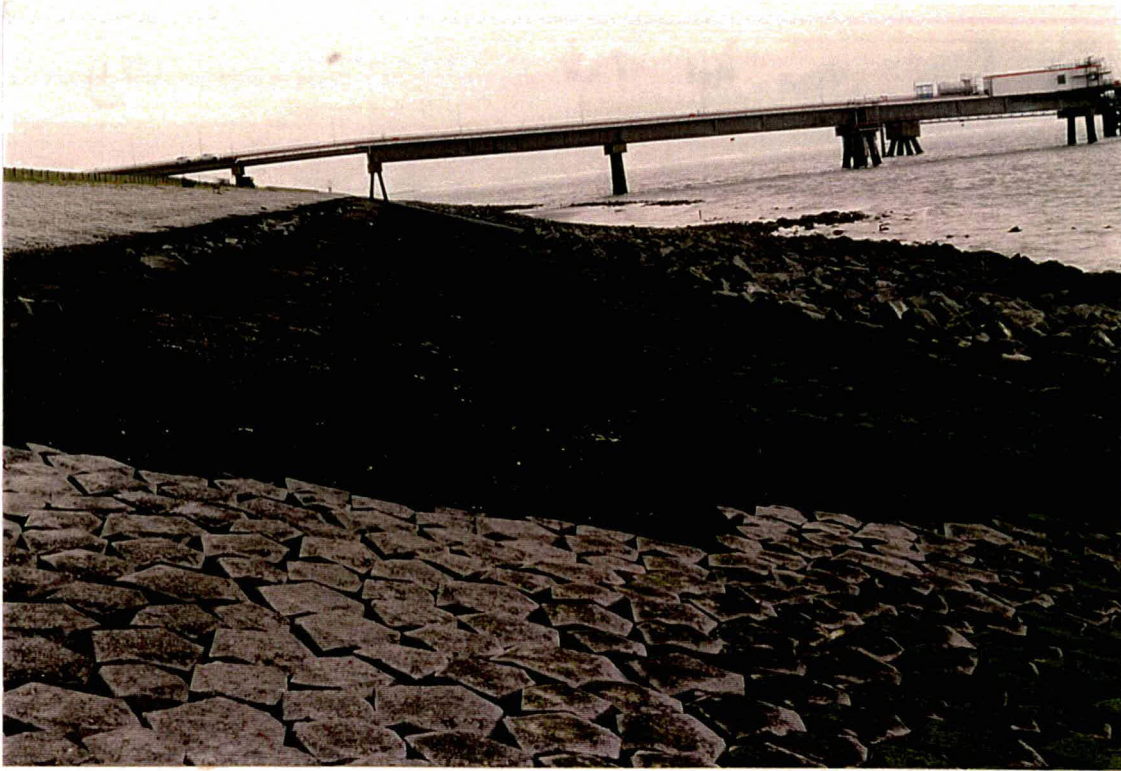
Foto 1 geeft een overzicht van het begin van het vak. Het blijkt dat bij de versterking van vak 19a de renovatie verder is doorgetrokken dan op de ter beschikking gestelde informatie staat. Vak 20b begint daarom niet bij dp 39+ 50 (voor de bocht) maar bij dp 39 (na de bocht). Het vak loopt door tot dp 35. In het begin van vak 20b (circa 50 m) is de onderzijde van het talud overlaagd (foto 3). Deze overlaging is niet aanwezig in de rest van de vakken.

Foto 1 Overzicht van het begin van het vak bij dp 39, foto genomen in oostelijke richting. Op de teen van het talud is overlaging aanwezig.

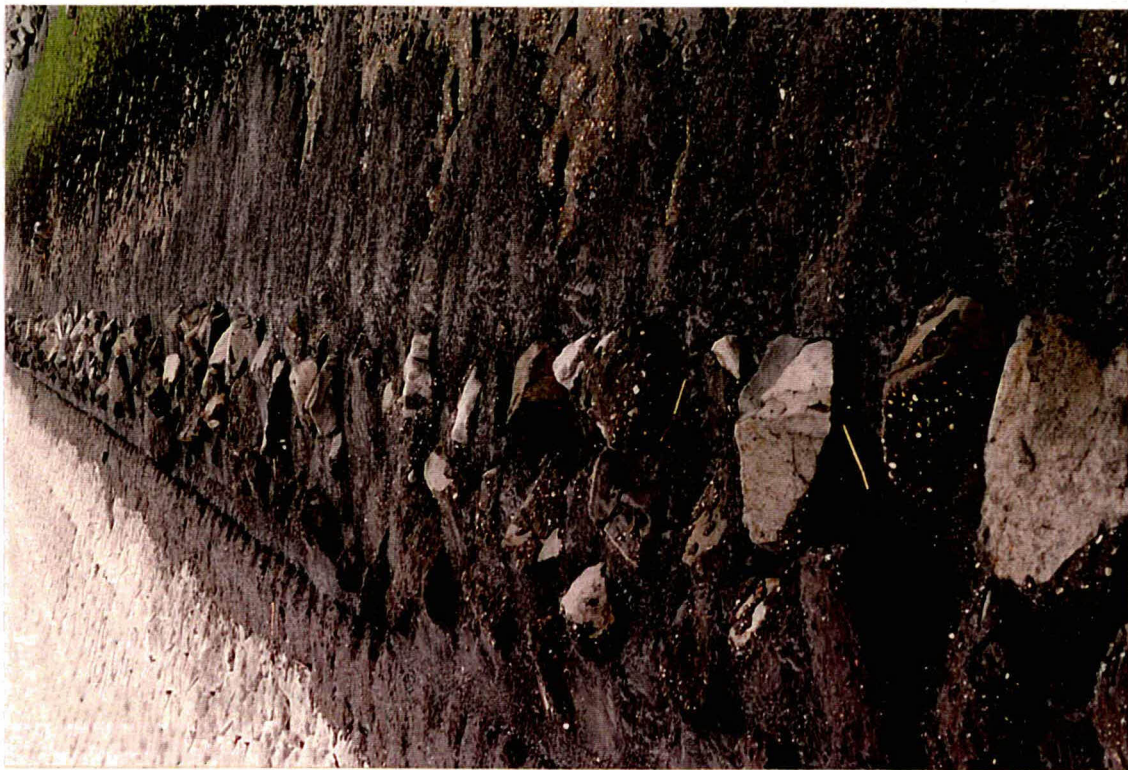
Foto 2 geeft een beeld van de overgangsconstructie van gepenetreerde breuksteen. Deze overgangsconstructie is dusdanig zwaar gedimensioneerd dat indien nodig de ondertafel alsnog gerepareerd kan worden, zonder dat maatregelen aan de boventafel noodzakelijk zijn.

Foto 2 Beeld van de overgangsconstructie van gepenetreerde stortsteen

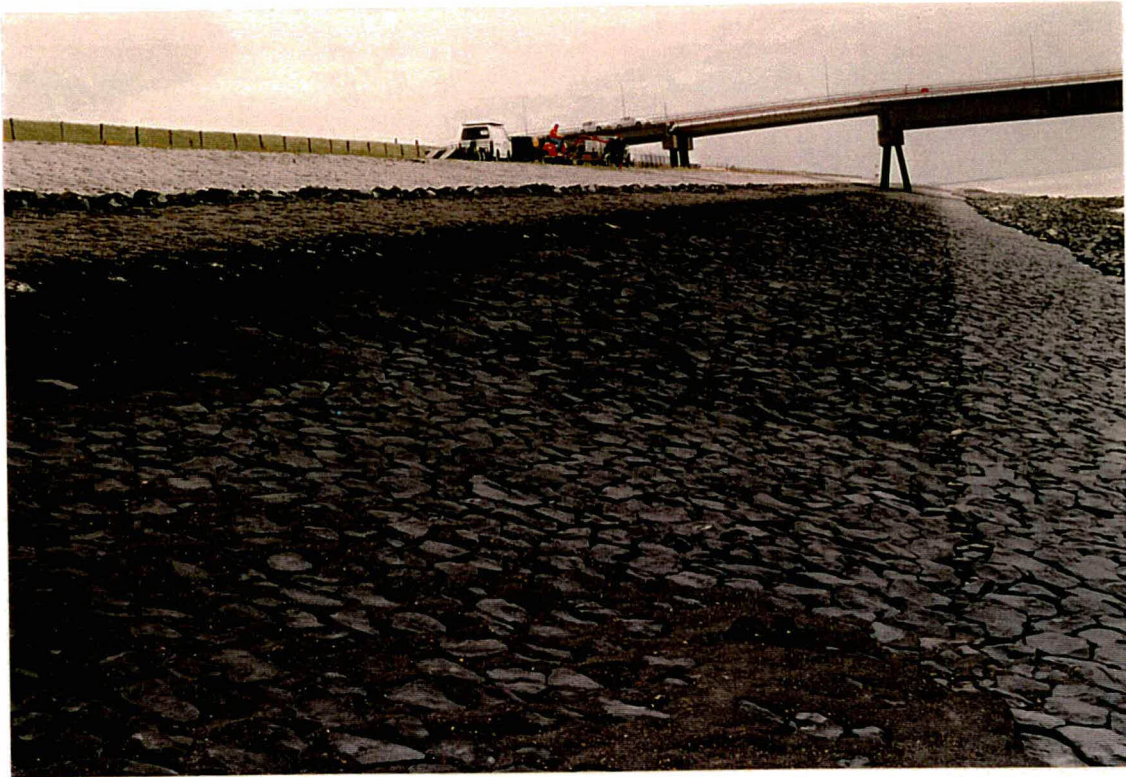
In het tweede gedeelte van vak 20b (tussen dp 38+30 m en dp 35 + 30) is het gepenetreerde basalt over een minder grote hoogte aanwezig, van NAP + 2,0 m tot circa NAP + 3,0 m. Foto 5 geeft een beeld van de overgang in hoogte.

Foto 5 Overgang in hoogte van het gepenetreerde gedeelte bij dp 38 + 30 m. Een gedeelte van het basalt is op een vlak filter gezet.

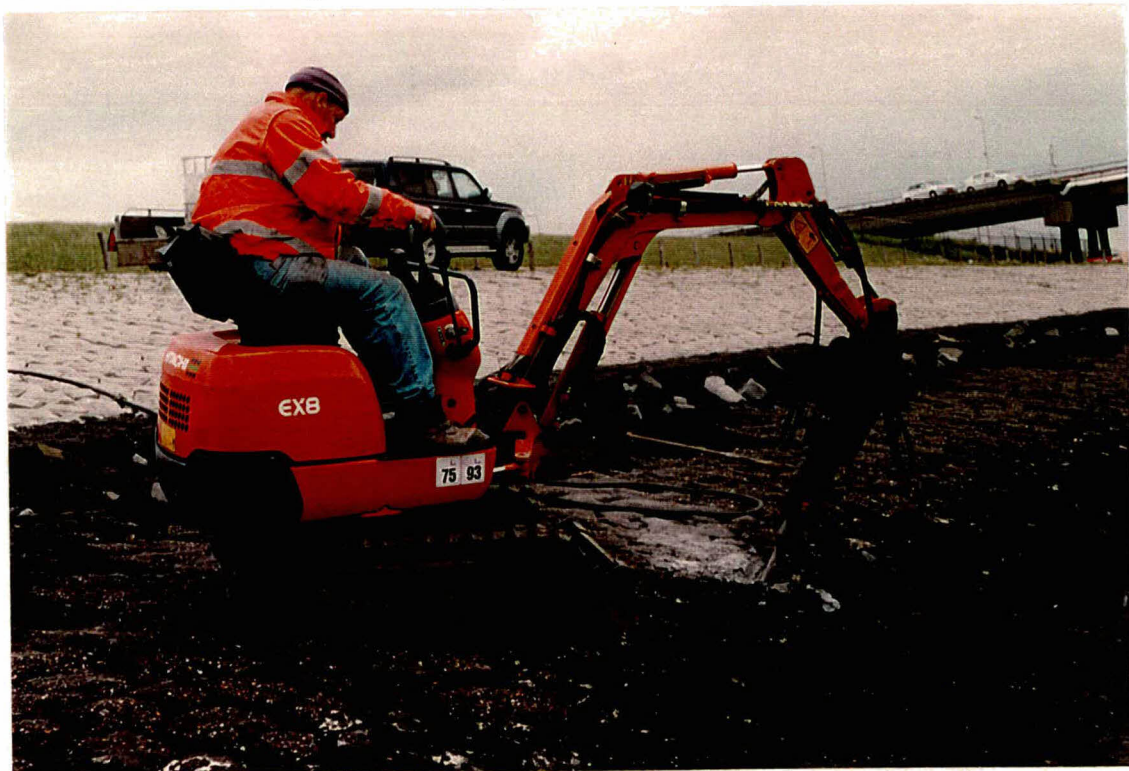
Foto 6 Breekwagentje. De penetratie is dusdanig dat de basalt kapotgebroken moet worden om een gat in de toplaag te kunnen maken.

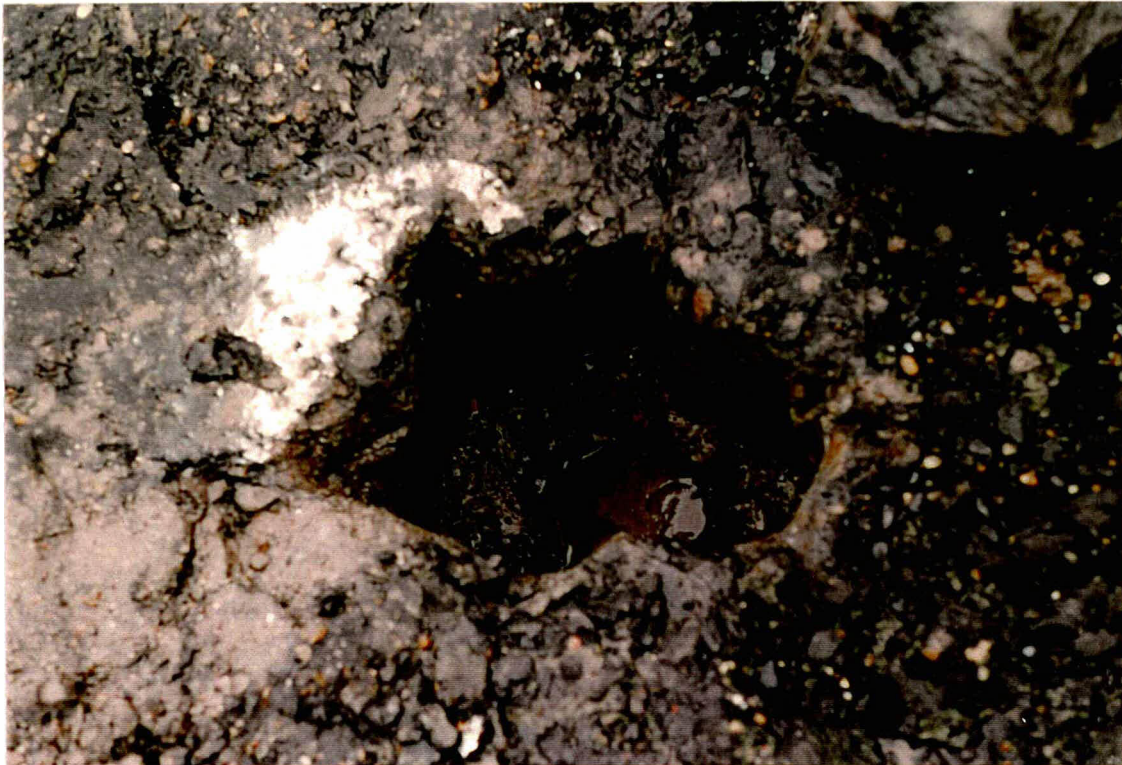
Een gedeelte van het basalt onder het gepenetreerde stuk is basalt op een vlakke ondergrond gezet (foto 7) en niet ingegoten. Onder het gepenetreerde basalt ligt ook gewoon gezette basalt. Hier staat water in de spleten ten teken dat ook de niet gepenetreerde basalt weinig doorlatend is. In dit vak zijn ook twee gaten in de bekleding gemaakt op een hoogte van ongeveer NAP + 2,7 m. Bij dp 37+50 m is de toplaagdikte tussen de 26 en de 29 cm (gemiddeld 27 cm). De penetratie is 15 tot 20 cm diep. Het filter is dun, vrijwel ondoorlatend en ligt op 2 vlijlagen.

Foto 7 Gat bij dp 37 + 30 m. De foto is gemaakt nadat een regenbui. Het water blijft in het gat staan.

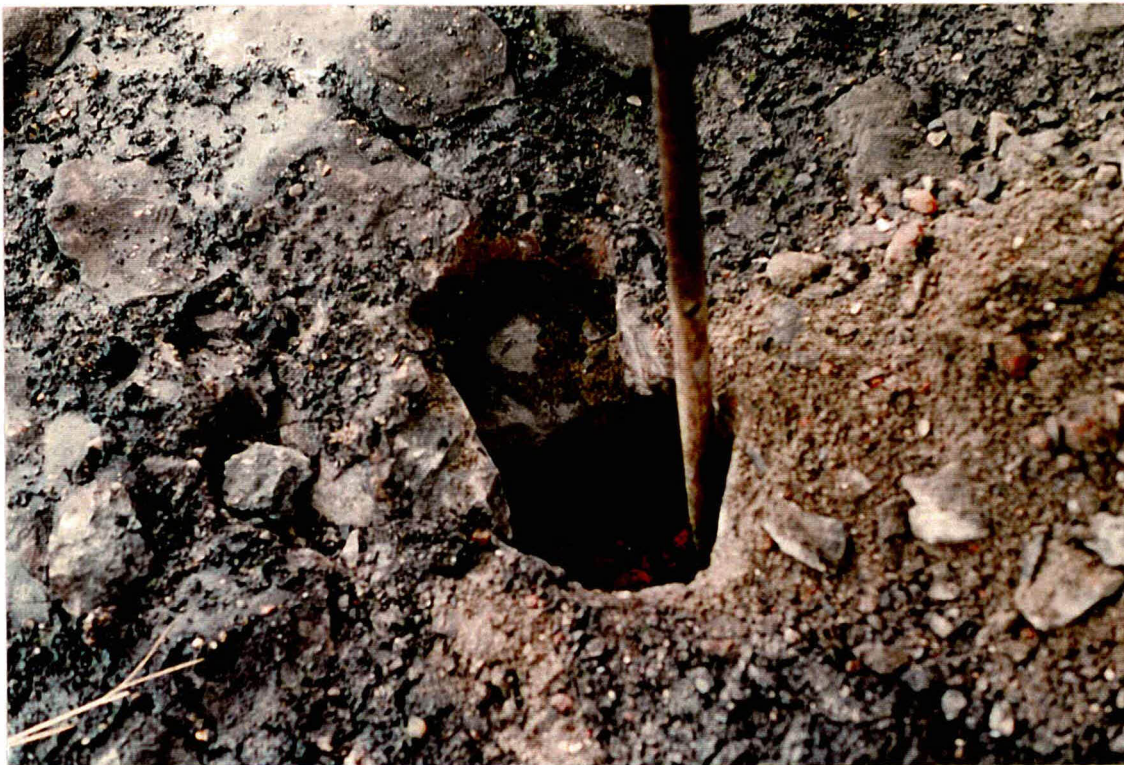
Bij dp 36 is de toplaag 28 à 30 cm dik (foto 8). Het gietasfalt is 5 tot 15 cm diep en lijkt niet overal aanwezig. Ook hier zakt het in het gat gegoten water niet of nauwelijks weg. Onder de vlijlagen is eerst 30 cm schorklei en daaronder afwisselend laagjes klei en zand.

Foto 8 Gat bij dp 36. Het filter is dichtgeslibd, de toplaag moest geheel kapot worden gebroken om een (klein) gat te maken.

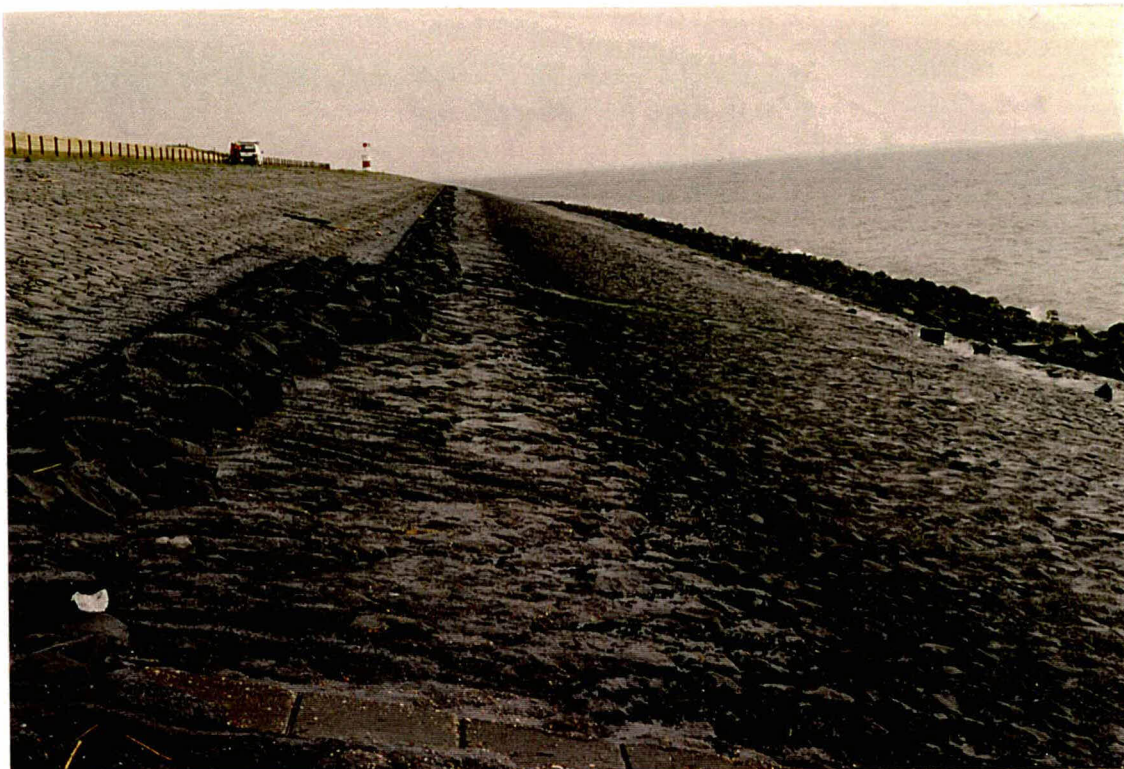
Foto 9 laat zien dat aan het eind van vak 20b (van dp 35+30 tot dp 35) het gepenetreerde basalt weer over een grotere hoogte aanwezig is. De bovenzijde van het gepenetreerde gedeelte verspringt van hoogte. Hier is geen gat in de bekleding gemaakt.

Foto 9 Bij dp 35+30 m is het gepenetreerde basalt weer over grotere hoogte aanwezig. De bovenkant van het basalt verspringt.

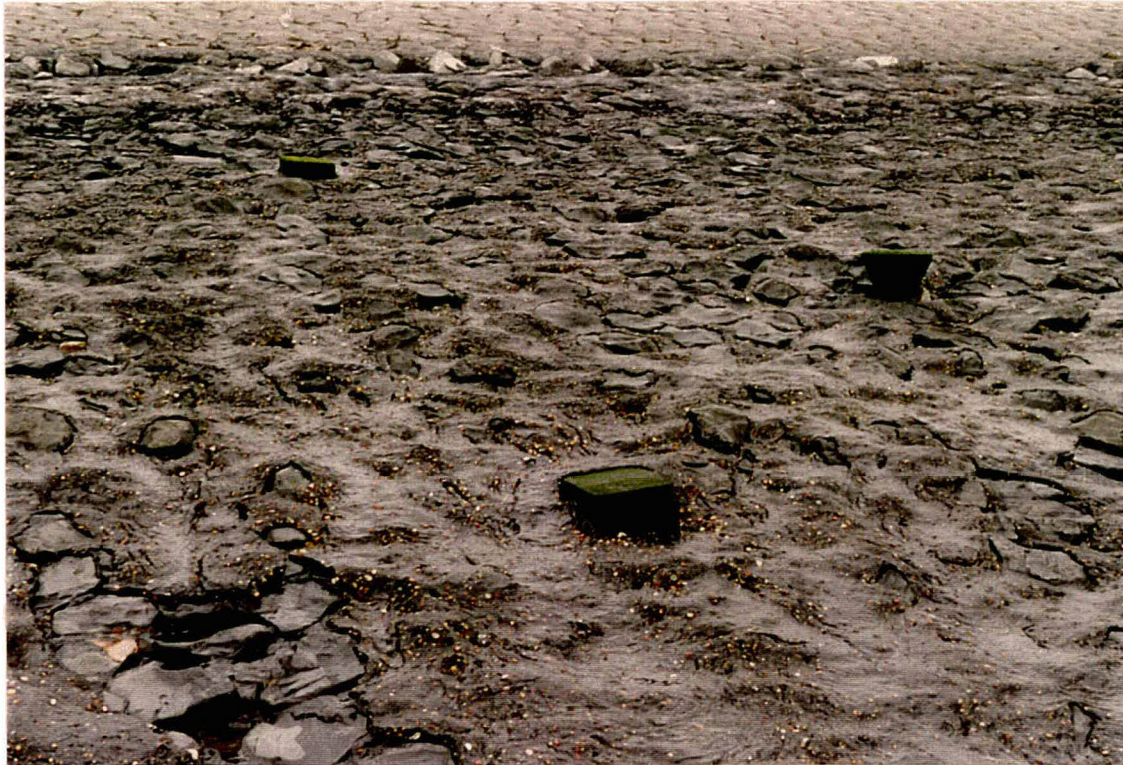
Foto 11 Bij dp 34 + 50 m staan drie houten palen in het talud.

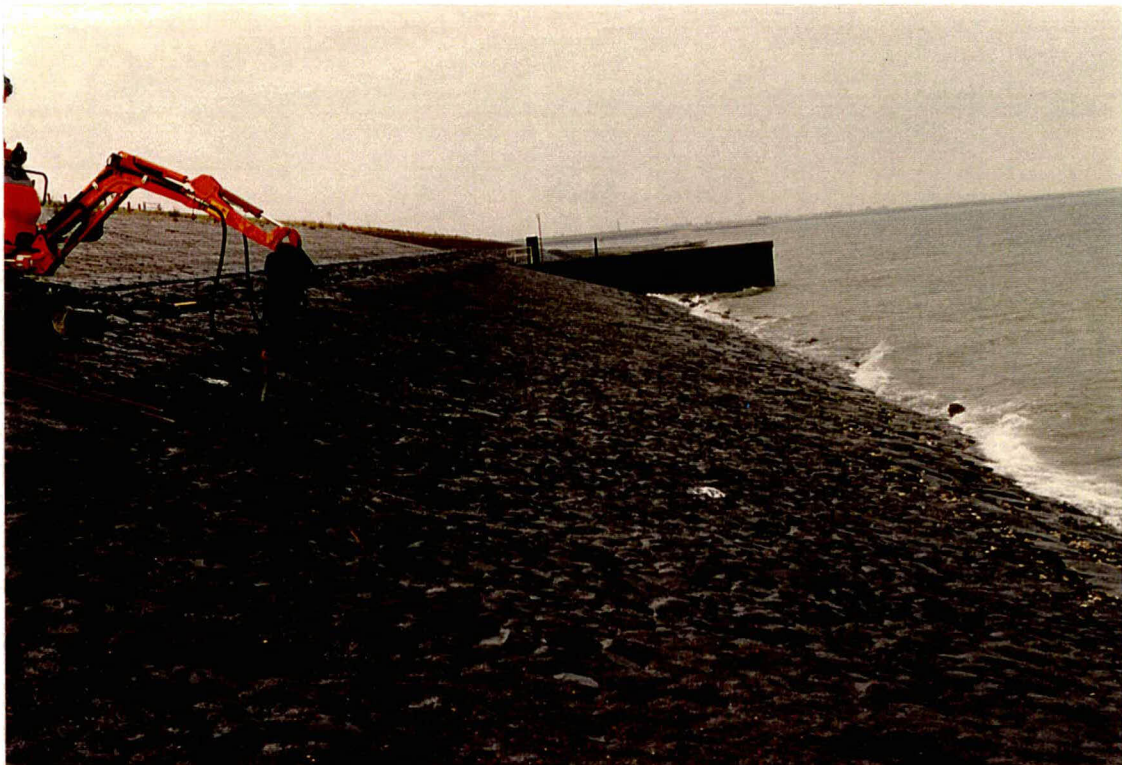
Foto 14 geeft een beeld van vak 21, richting het einde van het vak. Aan het einde van het vak is een uitwateringssluuis aanwezig. De hoogte waarover het gepenetreerde basalt aanwezig is varieert enigszins, maar bedraagt ongeveer 3 meter. Het basalt ziet er hier wat onregelmatiger uit en op sommige plaatsen lager op het talud is de penetratie weg (foto 15). Een gedeelte van het vak ligt in een bocht (tussen dp 32+75 m en dp 32+25 m). Na de bocht is het talud aanzienlijk steiler, namelijk 1:3,3 volgens de toegeleverde gegevens.

Foto 14 Overzicht van het einde van het vak. Aan het einde is een uitwateringssluis.

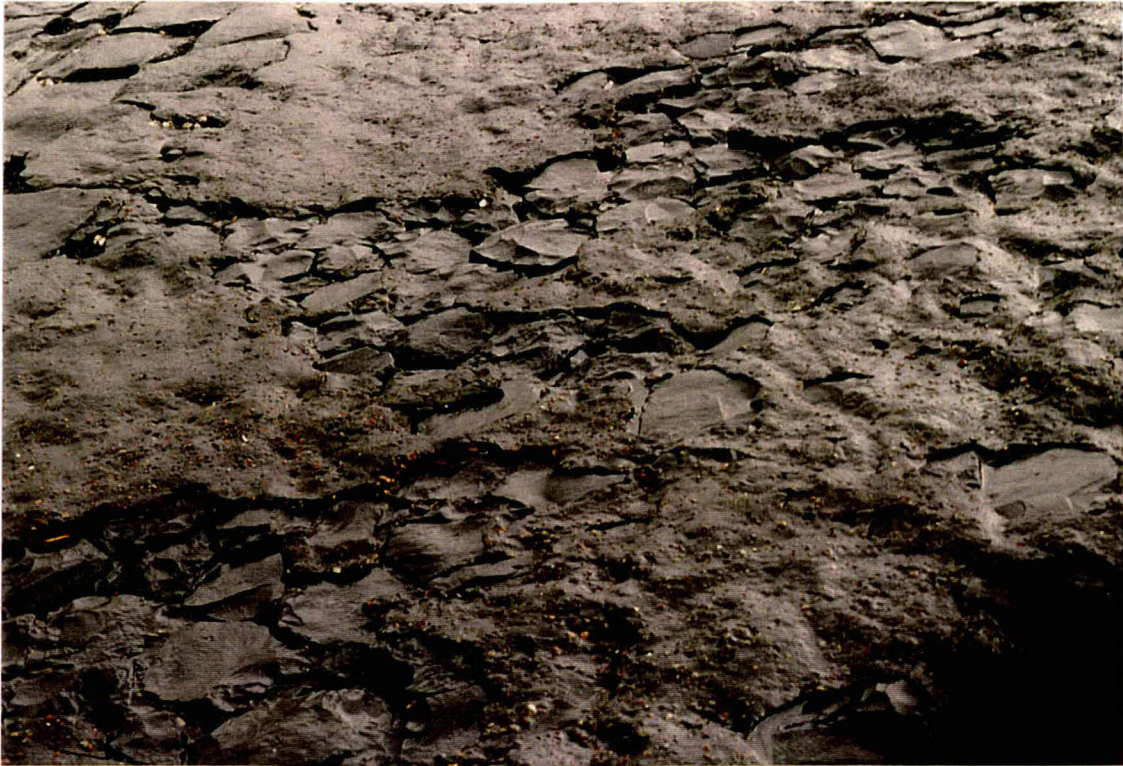
Foto 15 In vak 21 is op sommige plaatsen de penetratie lager op het talud weggespoeld.  
Tussen de spleten lijkt nog wel asfalt te zitten.

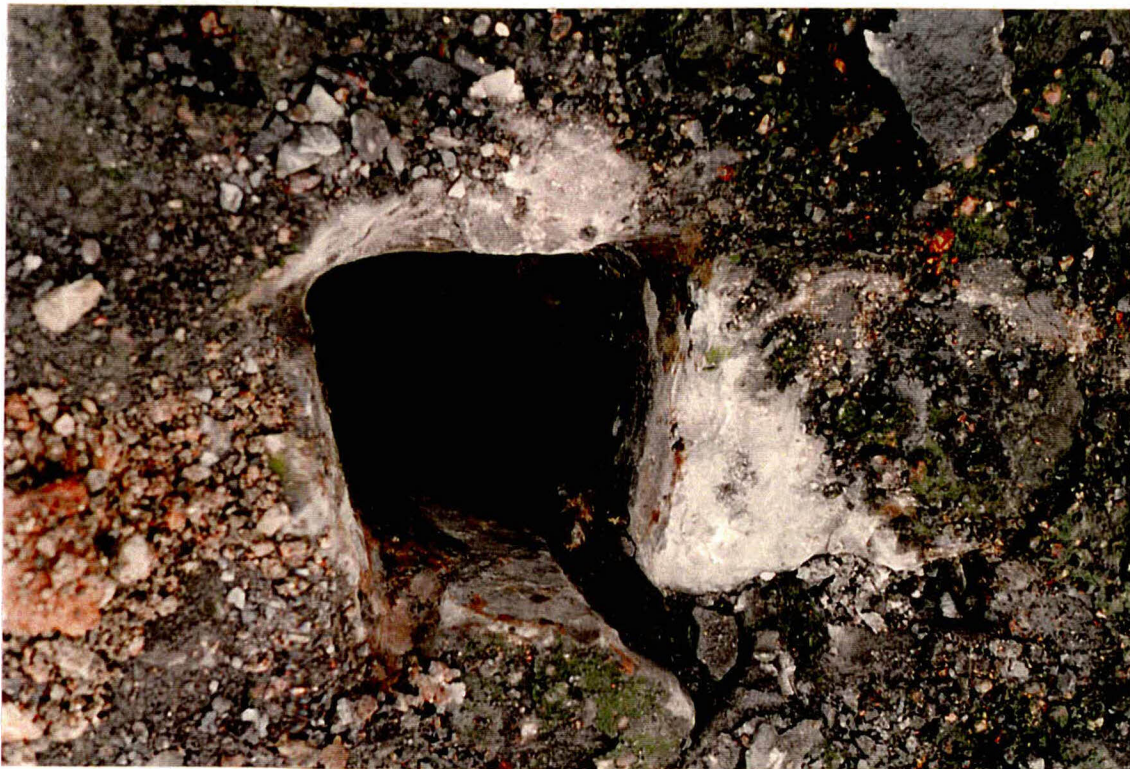
In vak 21 kon bij dp 32 vanwege het opkomende getij alleen het gat hoog op het talud worden gerealiseerd op circa NAP+2,6 m (foto 16). De laagdikte is hier groter (dikte tussen 35 en 38 cm) en de penetratie is diep doorgedrongen, tot 20 à 25 cm. Het filter is opnieuw dun, ingezand en staat op twee vlijlagen. Het water in het gat zakt niet weg.

Foto 16 Gat in talud bij cp 32. De laagdikte is hier groter, de penetratie goed.
