# Factual Report

Golfoverslagproeven Zeeuwse zeedijken

**OPDRACHTGEVER:** Projectbureau Zeeweringen

**PROJECTNUMMER:** 08i011

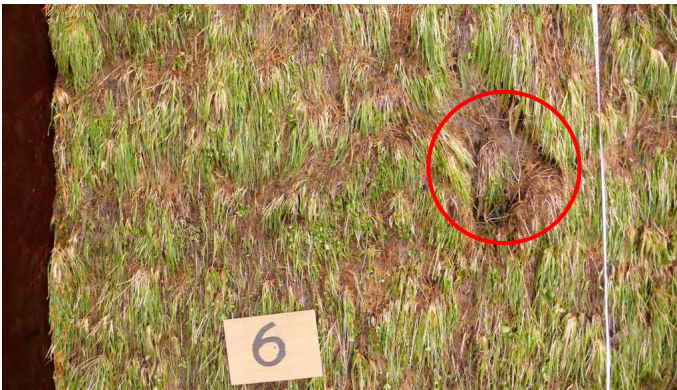
**Figuur 7-1** Aandachtsplekken op het talud

Bij de proeven met 30 l/s per m werd het talud langzaam kaler en ontstonden nieuwe aandachtsplekken op het talud (zie Figuur 7-1). Bestaande "geulen" (oppervlakkige mollenritten) werden door erosie langzaam dieper. Het water kreeg nog weinig vat op de grasbekleding en de onderliggende kleilaag, waardoor mogelijk substantiële erosie uitbleef.

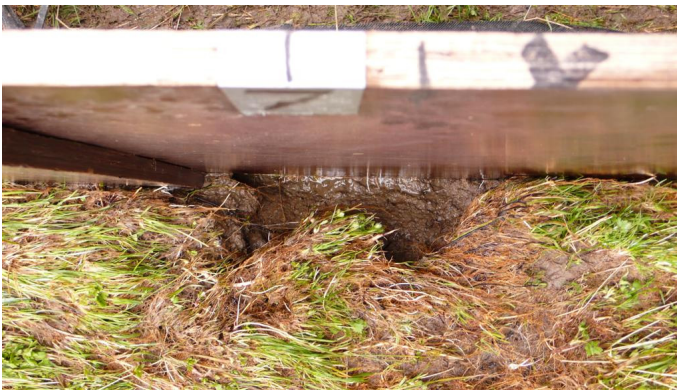
**Figuur 7-2** Randeffecten ter plaatse van geleideschotten

Ter plaatse van de overgang talud – teen (knik) werd de grasmat steeds slechter. Ook traden randeffecten op (zie Figuur 7-2). Waarschijnlijk is dit het resultaat van het in het talud slaan van de geleideschotten. Om te voorkomen dat als gevolg van deze randeffecten het talud verder zou eroderen zijn deze "gaten" opgevuld met klei en daarna aangetrapt.

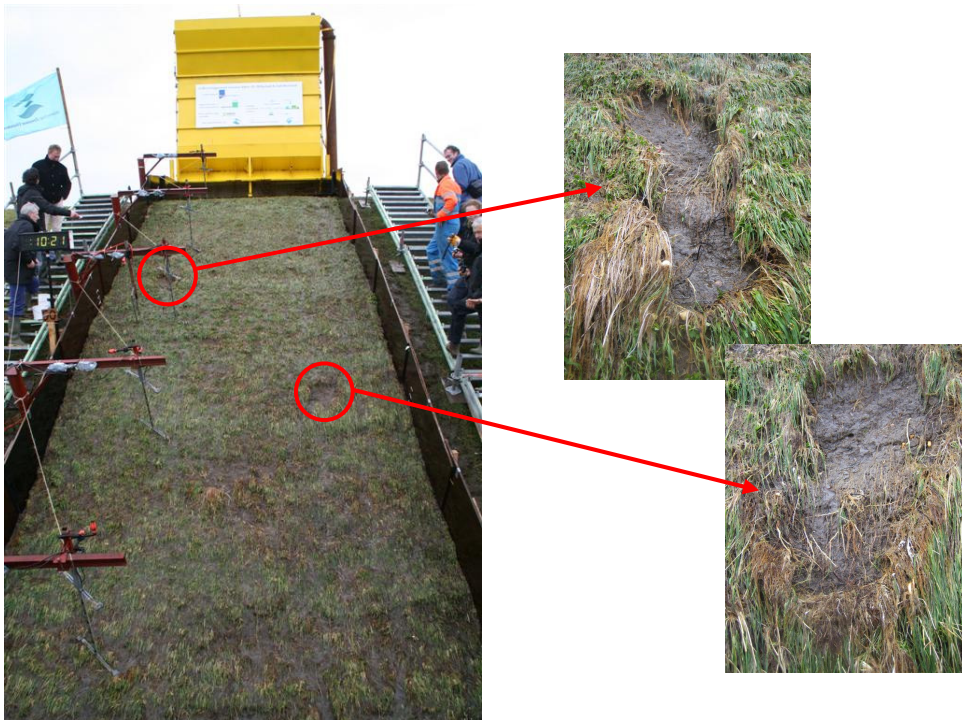
Vrijwel aan het begin van de eerste sessie met 50 l/s per m vond op een tweetal plekken gelijktijdig substantiële erosie plaats (zie Figuur 7-3) door één enkele grote golf. De plaats waar dit gebeurde was respectievelijk op 6 m (1 m uit de linker kant) en 9 m (1 m uit de rechter kant) ten opzichte van de uitstroomopening van de simulator. De schade op 6 m heeft zich ontwikkeld op een plek direct benedenstrooms van de bij de T0 inventarisatie geconstateerde lichte beschadiging of mogelijk platgetrapte molshoop van de grasmat. De schade op 9 m is ontstaan ter plaatse van een bij aanvang aanwezige "onregelmatigheid" in het oppervlak van het talud. Op deze plek werd de overslag naar boven toe afgebogen. De oneffenheid op het talud fungeerde daar als een springschans voor de waterstroom. Het hierdoor optredende "cascade-effect" nam tijdens het verloop van de proef toe. Onder cascade-effect wordt verstaan het onder invloed van onregelmatigheden in het oppervlak van het talud, golvend (trapsgewijs) naar beneden stromen van het overslagwater.

**Figuur 7-3** Substantiële schade talud bij begin van de proef met 50 l/s per m. De details geven het schadebeeld aan het eind van eerste 2 uur weer.

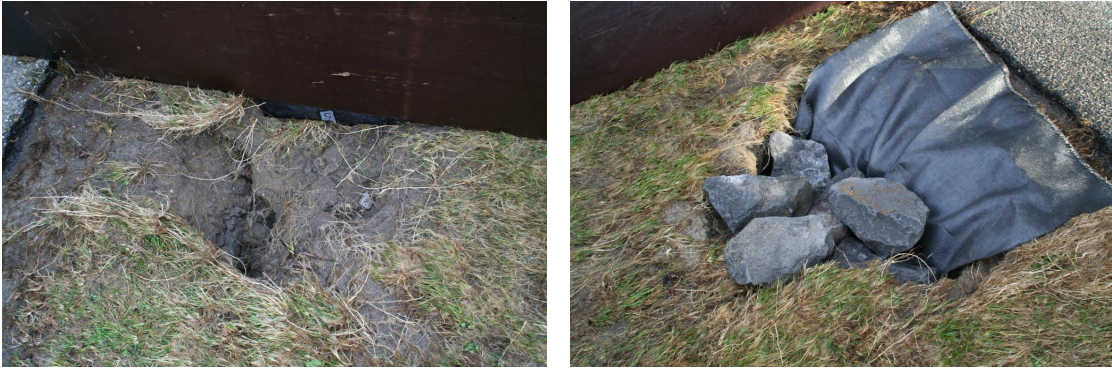
**Figuur 7-5** Het dichten van de gaten met breuksteen nabij de asfaltweg

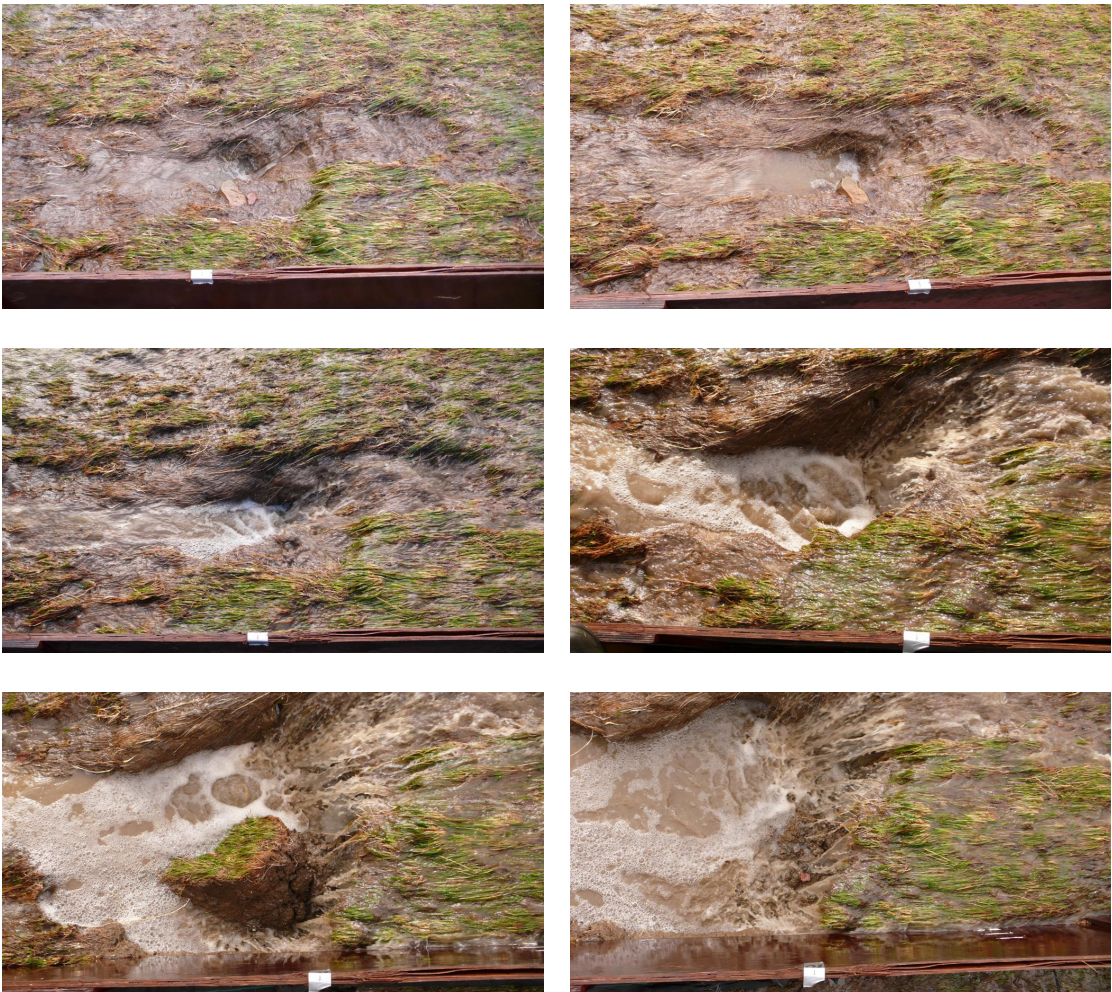
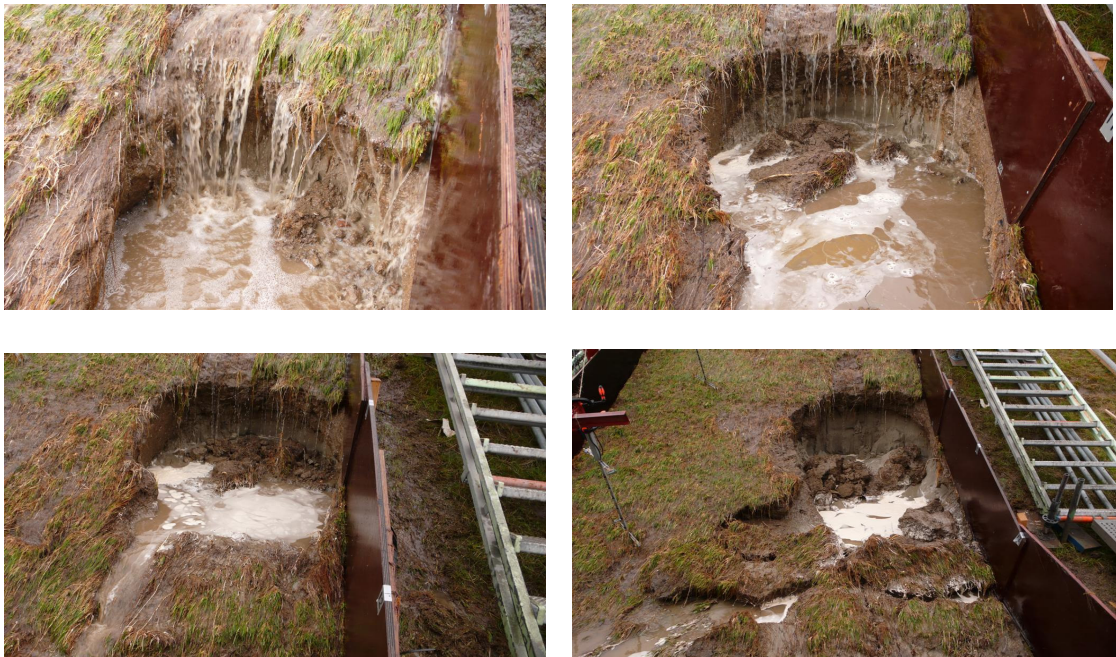
**Figuur 7-6** Schadeontwikkeling tijdens de laatste 2 uur van de proef met 50 l/s per m. In de bovenste 6 foto's stroomt het water van rechts naar links. In de andere foto's is dit van boven naar beneden.

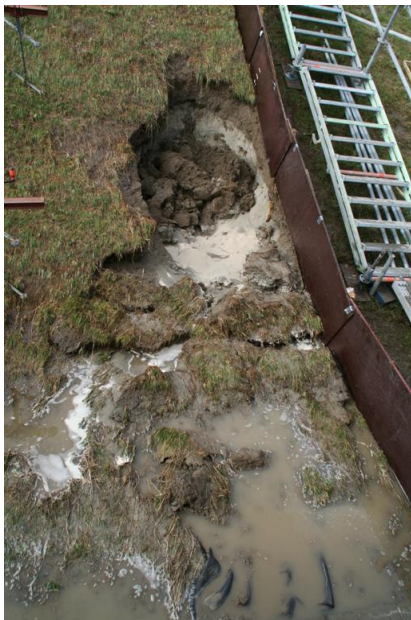
**Figuur 7-7** Eindresultaat na 50 l/s per m

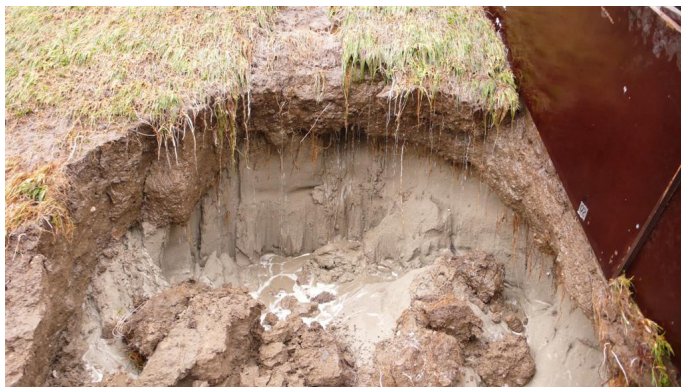
In Figuur 7-8 is duidelijk de overgang tussen het zand en klei te zien. Uiteindelijk bleek de kleilaag slechts 40 cm dik te zijn in plaats van de voorgeschreven 60 cm. Het gat in Figuur 7-8 is ongeveer 1 meter diep. Vrijwel direct na de afschuiving is, om verdere schade aan het talud te

**Figuur 7-8** Het ontstane gat tijdens de proef met 50 l/s per m. De overgang tussen de klei- en zandlaag is goed zichtbaar

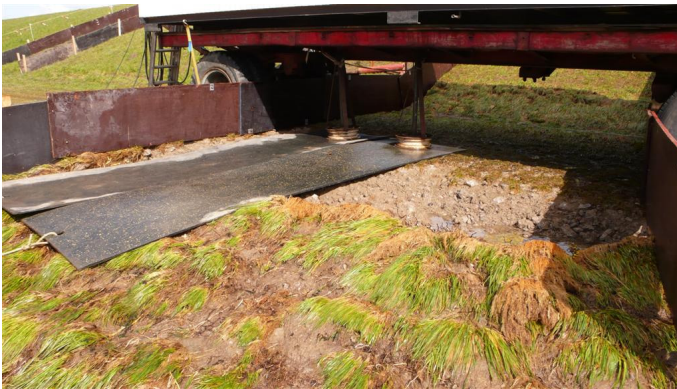
Gedurende de proeven met 30 l/s per m ontstonden er erosiegaten op het horizontale vlak ter plaatse van de overgang talud – teen. Ook achter de onderhoudsweg (mijnsteen op een met zand opgevuld cunet) is schade ontstaan (zie Figuur 8-1). Om de schade te beperken is het gat afgedicht met kunststofrijplaten.

**Figuur 8-1** Schade achter de onderhoudsweg

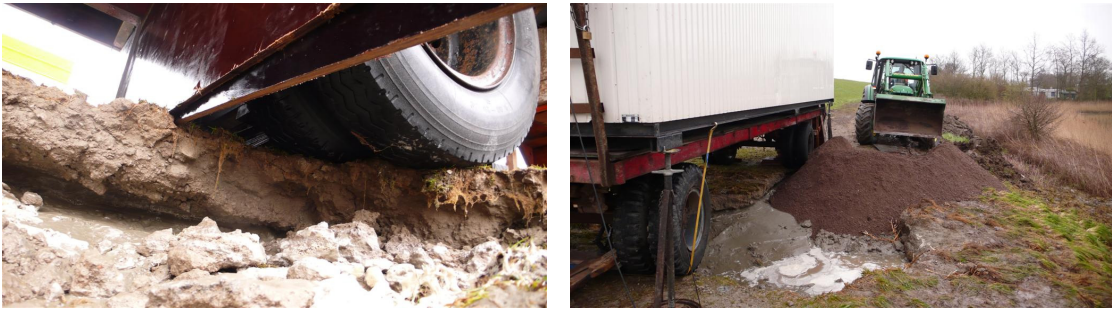
Tijdens de eerste 2 uur van de proef met 75 l/s per m is de proef stilgelegd omdat het gevaar bestond dat de meetcabine ondermijnd zou worden (zie Figuur 8-3). De schade aan de onderhoudsweg werd ondanks de aangebrachte rijplaten namelijk steeds groter en als gevolg van terugschrijdende erosie ontstond het gat langzaam maar zeker ook onder de platte wagen.

**Figuur 8-3** Ondermijning van de platte wagen (links) en herstel van de schade (rechts)

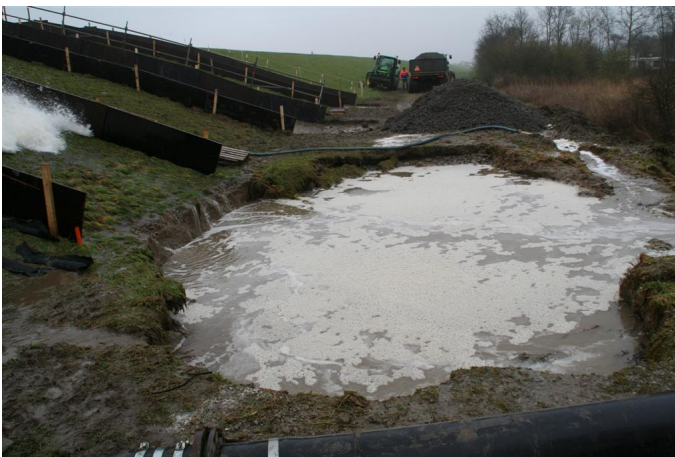
**Figuur 8-4** Schade aan de onderhoudsweg

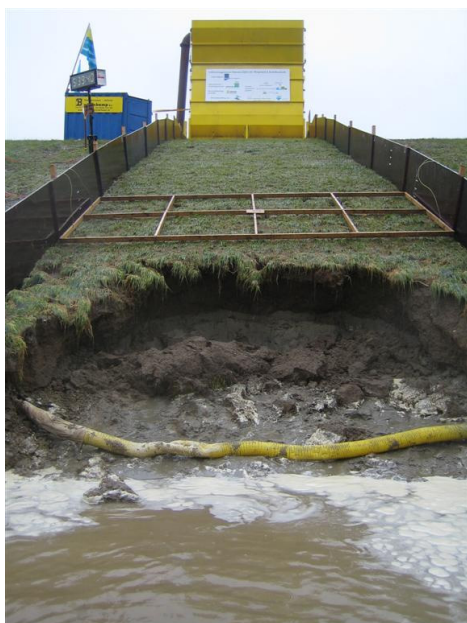
Als gevolg van terugschrijdende erosie (head cut erosie) kon het gat uiteindelijk ook het talud (met kleidam en grindkoffer) bereiken en aantasten. Zodra de zandkern bloot kwam te liggen, ontstond er door het uitspoelen van het zand snelle doorgaande erosie het talud op. Het talud brokkelde daarna snel af, waardoor het ontstane gat naar boven toe snel groter kon worden (zie Figuur 8-5). Om verdere schade aan het talud te voorkomen is de proef nagenoeg direct na het bereiken van de zandlaag (en ongeveer 20 minuten voor het einde van de laatste 2 uur van de proef met 75 l/s per m) gestopt. Het erosieproces (afbrokkelen van het verticale talud) ging daarna als gevolg van uitstromend water nog geruime tijd door.

**Figuur 8-5** Eindresultaat met blootliggende drainage

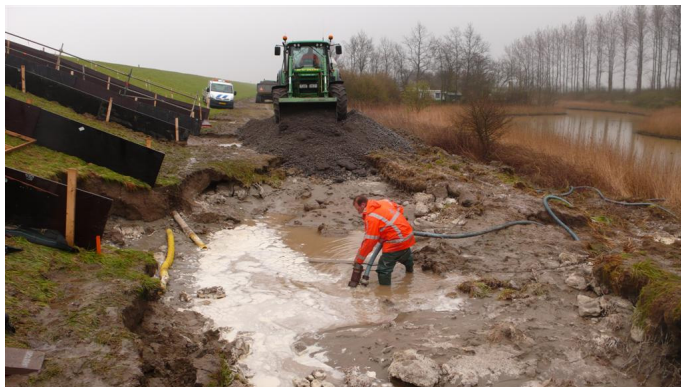
**Figuur 8-6** Herstelwerkzaamheden schadebeeld

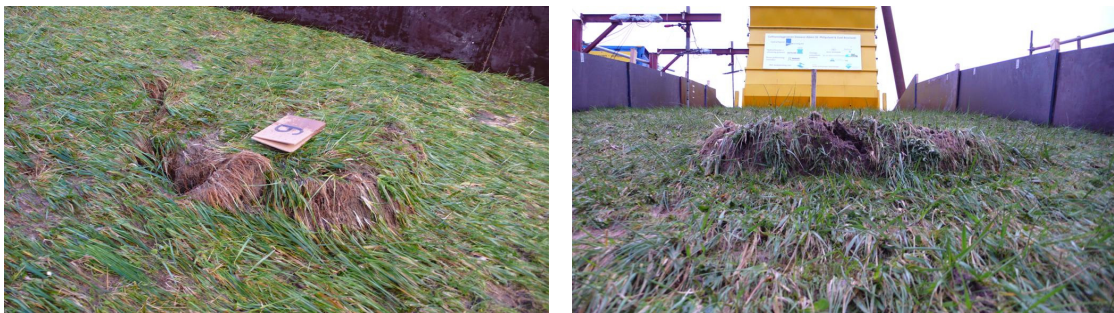
**Figuur 9-2** Initiële schade als gevolg van het eruit slaan van een verticaal in het talud geslagen paal

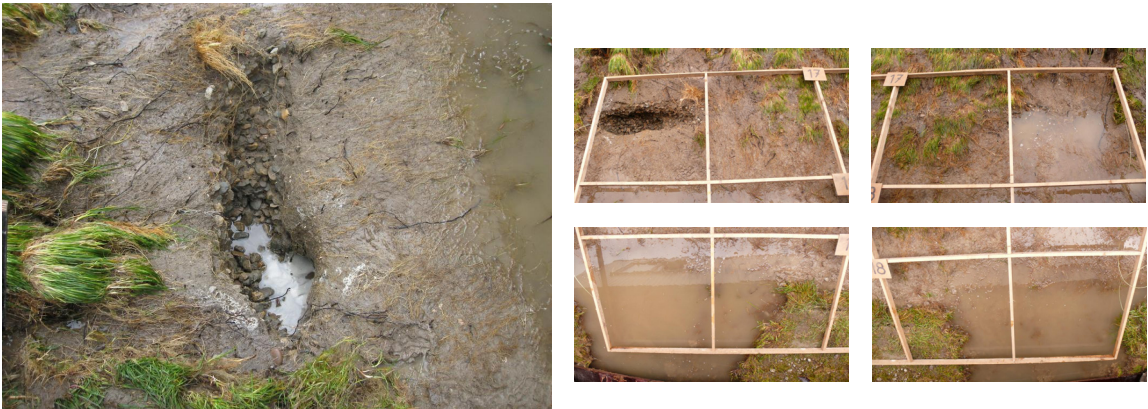
**Figuur 9-4** De grindkoffer (links) en de ontstane schade ter plaatse van de door de mestinjecteur aangebrachte schade aan de teen van de dijk

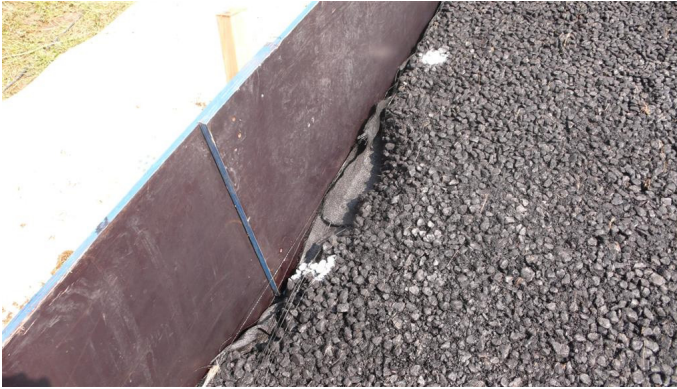
**Figuur 10-2** Randeffect open steenasfalt

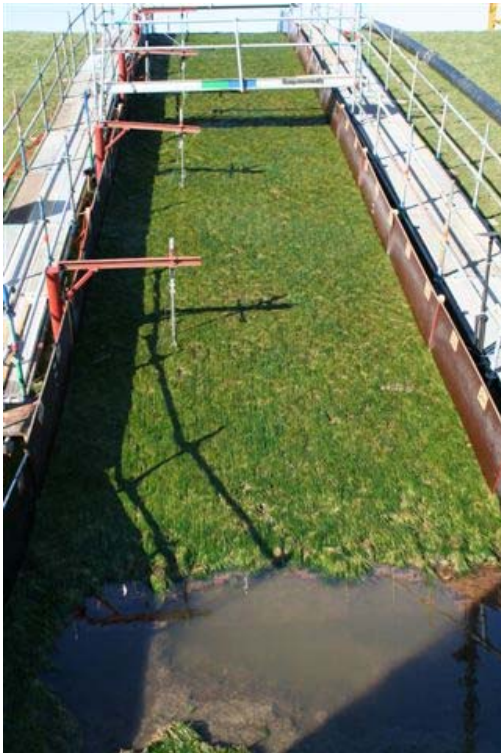
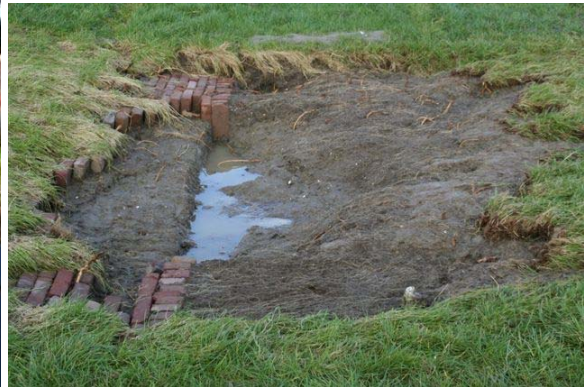
Figuur B3. Eindresultaat Boonweg, eerste sectie. Kleidek van 0,6 m op zandkern. Normaal beheer (hele zomerseizoen beweiden, bijmaaien en 70 kg/hectare stikstof). Geen schade aan talud na 75 l/s per m; Na 4 uur van 50 l/s per m beschadiging horizontale deel (teen), waar een oud klinkerpaadje aanwezig bleek. Deze schade zette zich door bij 75 l/s per m (foto rechts).

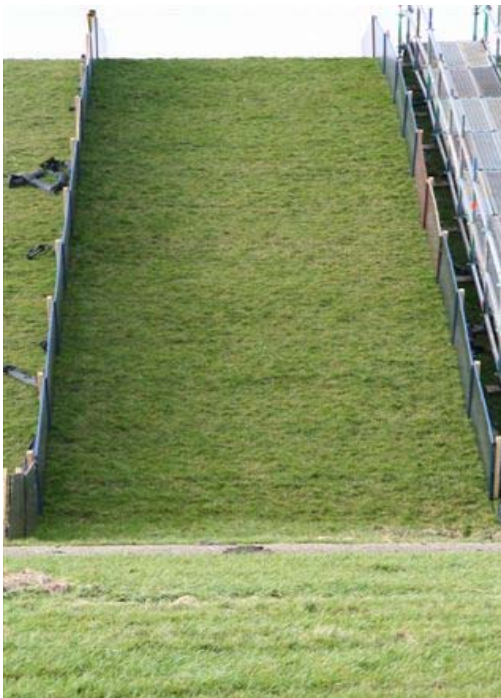
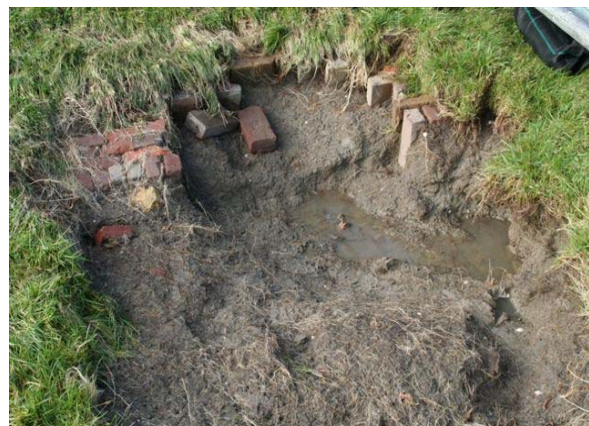
Figuur B4. Eindresultaat Boonweg; tweede sectie. Beheer: tweemaal beweiden, tweemaal hooien en geen stikstof gedurende 17 jaar. Geen schade talud na 75 l/s per m. In laatste uur van 75 l/s per m beschadiging aan de teen (klinkerpaadje, zie foto rechts).

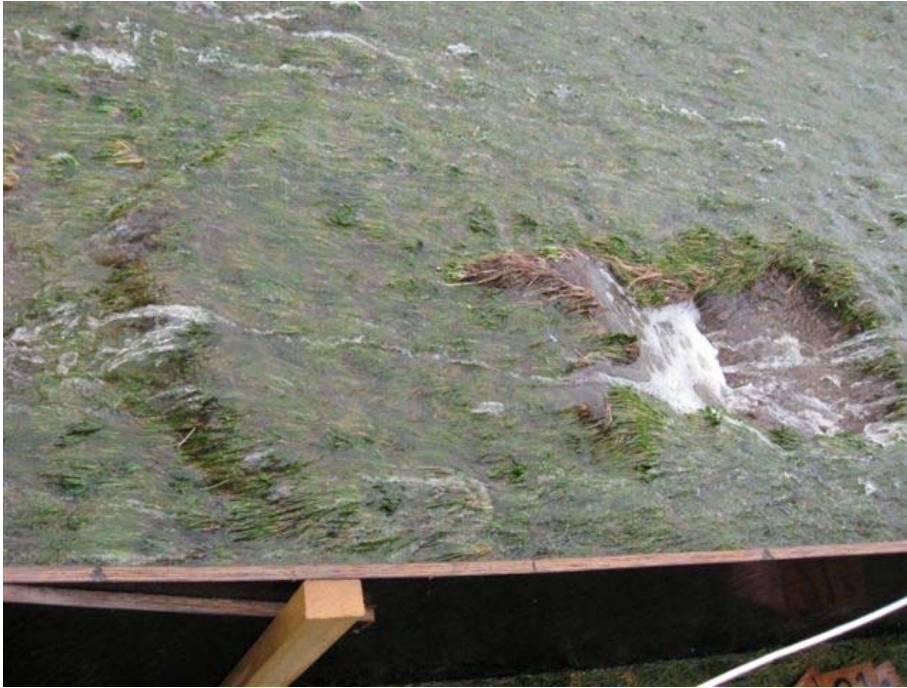
Figuur B5. Initiële schade Boonweg; sectie 3. Tweemaal hooien, geen kunstmest en in 17 jaar geen beweiding. Schade op de foto in het tweede uur van 75 l/s per m. Op dat moment voelde de grasmat “sponzig” aan. Mogelijk is door de losse bovenstructuur klei geërodeerd tussen de wortels. De kracht van het water op het gras met het bovenste deel van de wortels werd zo groot dat onder de zode de wortels zijn geknapt. Er ontstond een “ballon”, gevuld met water. Bij een van de volgende golven werd de ballon opengeslagen en verdween een deel van de grasmat.

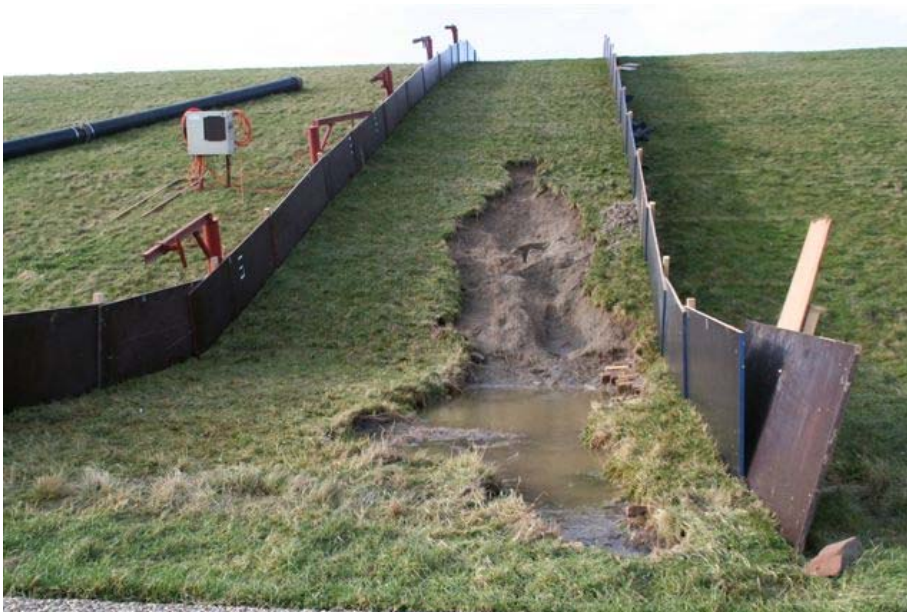
Figuur B6. Eindresultaat Boonweg, sectie 3 (zie ook figuur 5). Het ballonmechanisme ontstond nogmaals in het laatste uur van 75 l/s per m en de twee beschadigingen kwamen uiteindelijk samen. Dit resulteerde in een groot stuk waar de grasmat was weggeslagen, inclusief de teen met klinkerpaadje. Er ontstond echter (nog) geen gat door de kleilaag heen. Resultaat na 75 l/s per m.

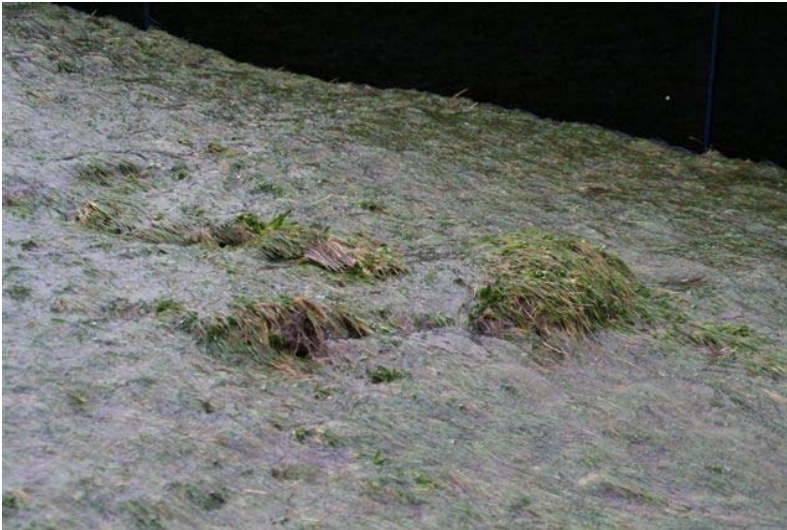
Figuur B7. Initiële schade Boonweg; sectie 4. Eenmaal beweiden, eenmaal hooien en geen stikstof gedurende 17 jaar. Ontstaan "ballonmechanisme" in laatste uur van de 75 l/s per m proef. In dit geval duurde het circa 5 minuten voordat de ballon door een grote golf openbrak.

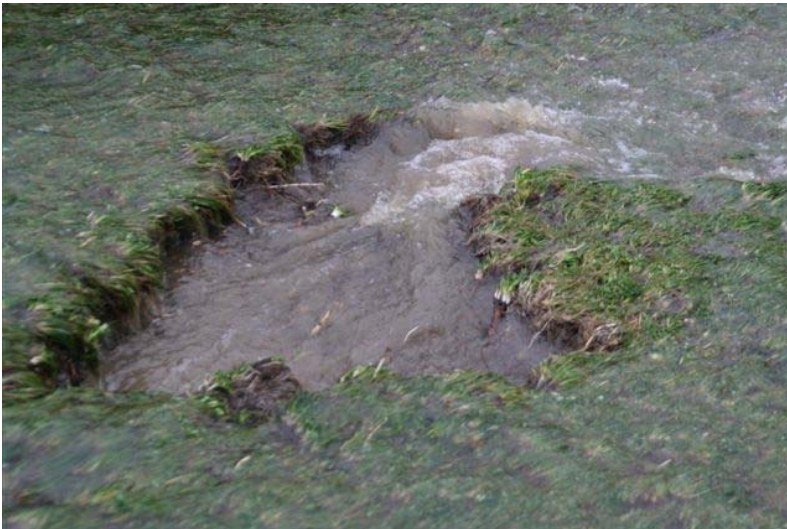
Figuur B8. Boonweg; sectie 4. Direct na openbreken van ballon in figuur 7.

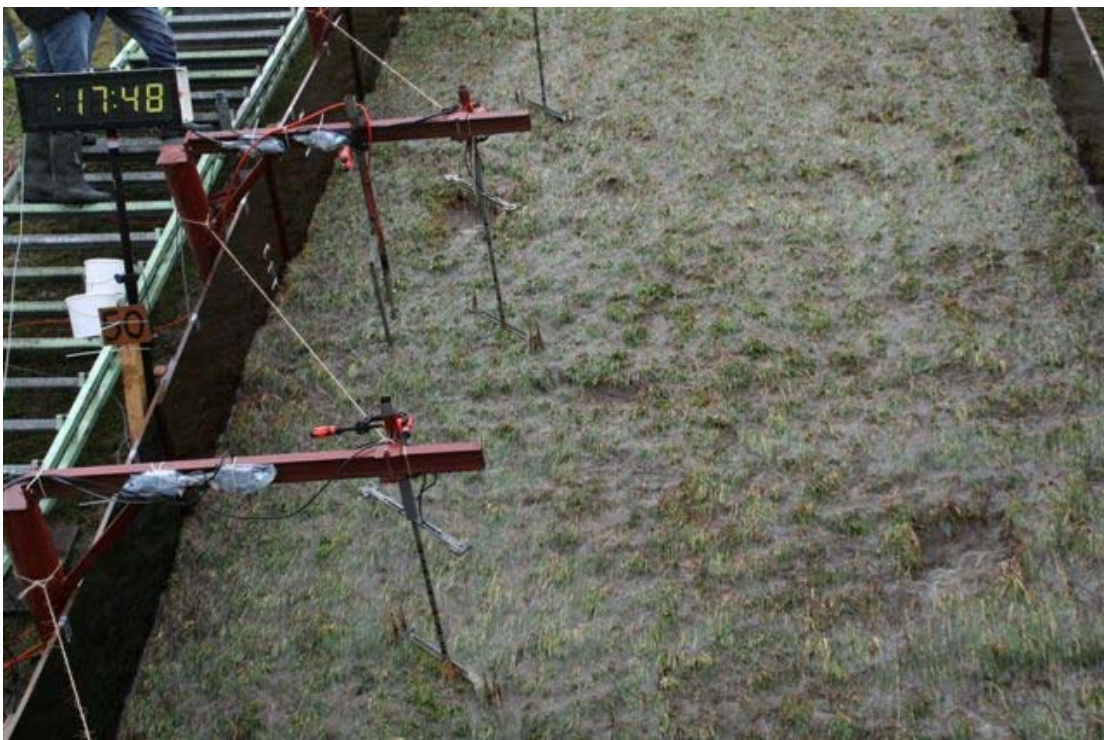
Figuur B13. Initiële schade St Philipsland bij het begin van de 50 l/s per m proef. Een steil binnentalud 1;2,5 en een matige grasbedekking met enkele molshopen. De twee kleine gaten (linksboven tussen de frontnelheidsmeters en rechts beneden) ontstonden tegelijkertijd bij een grote golf aan het begin van de proef. Het gat linksboven heeft zich verder nauwelijks uitgebreid, het gat rechtsonder heeft aan het eind van de proef aanleiding gegeven tot falen.

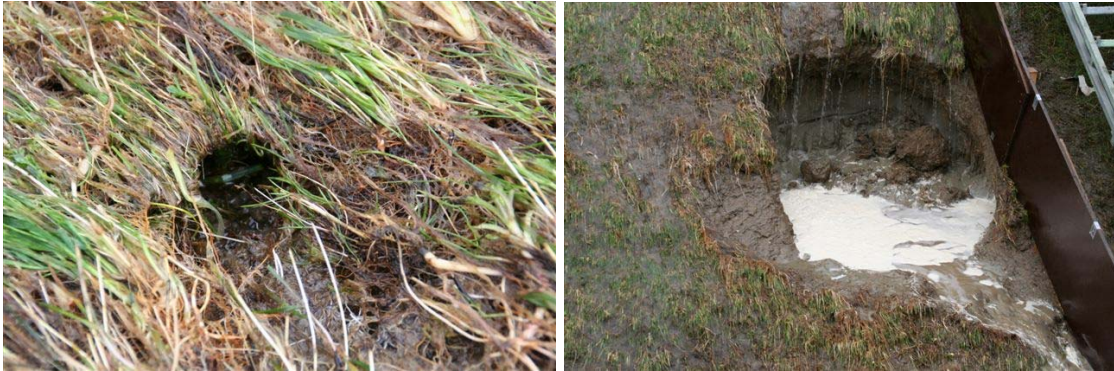
Figuur B14. (Links). Eindresultaat St Philipsland, na 50 l/s per m. Het mollengat was vanaf het begin van de proeven zichtbaar, maar heeft nooit tot verdere schade geleid.

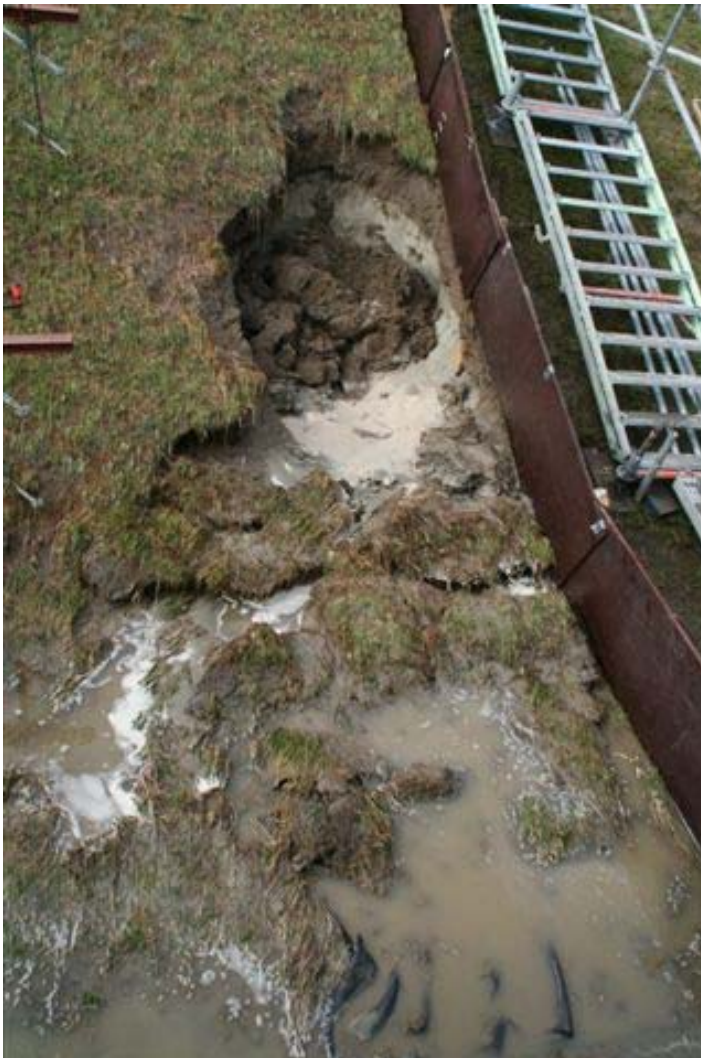
Figuur B16. Eindresultaat St Philipsland, na einde 50 l/s per m proef. Er was een gat in het horizontale gedeelte (de teen) van de dijk ontstaan, rechtsonder op de foto. Het gat op het talud was gegroeid en tenslotte heeft een grote golf het tussenliggende gedeelte naar beneden gedrukt. Duidelijk is de overgang klei/zand te zien en dat een diep gat in de zandkern is ontstaan.

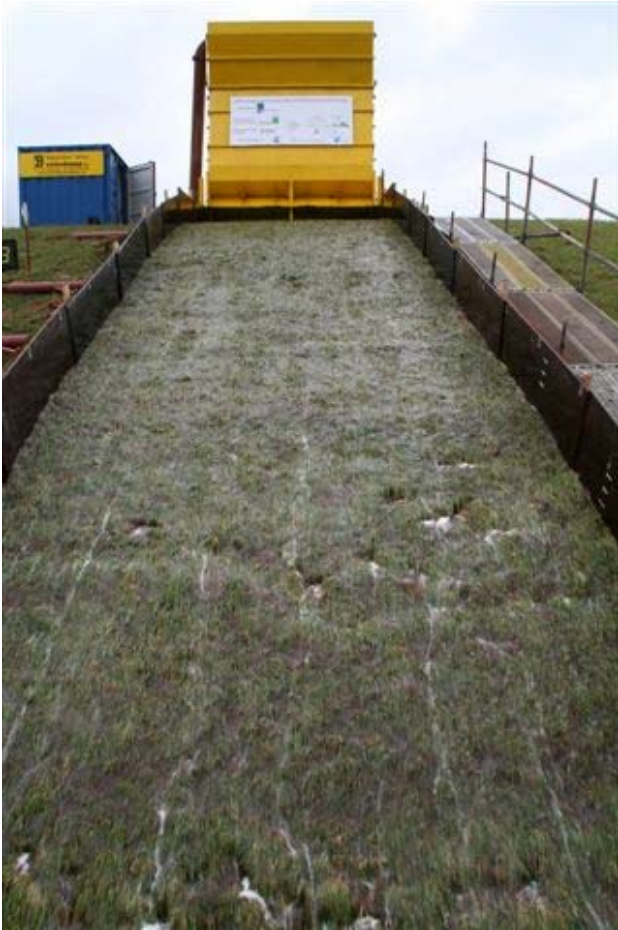
Figuur B17. Kattendijke, sectie 1, begin proef met 10 l/s per m. Matige bedekking met gras. In de hele sectie zaten ongeveer 80 molshopen en in het begin van de proef zijn de molshopen zelf weggespoeld, zodat de gaten/ingangen zichtbaar werden en soms ook de gangen als deze aan de oppervlakte lagen. Bij het begin van de proef werd ingeschat dat dit talud de proef van 10 l/s per m niet zou doorstaan. Uiteindelijk heeft de 75 l/s per m kleine uithollingen laten zien, maar zeker geen initiatie van verdere schade.

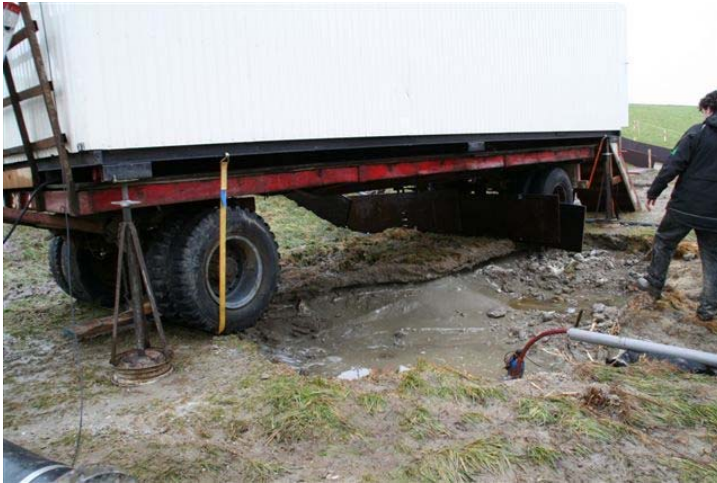
Figuur B19. Kattendijke sectie 1. Schade aan de achterkant van de onderhoudsweg die begon bij 30 l/s per m (het talud ligt op de foto aan de andere kant van de meetwater). De meetwagen moest na 1 uur 75 l/s per worden weggehaald om niet in het gat te vallen (de foto is genomen net voordat de meetwagen is weggehaald).

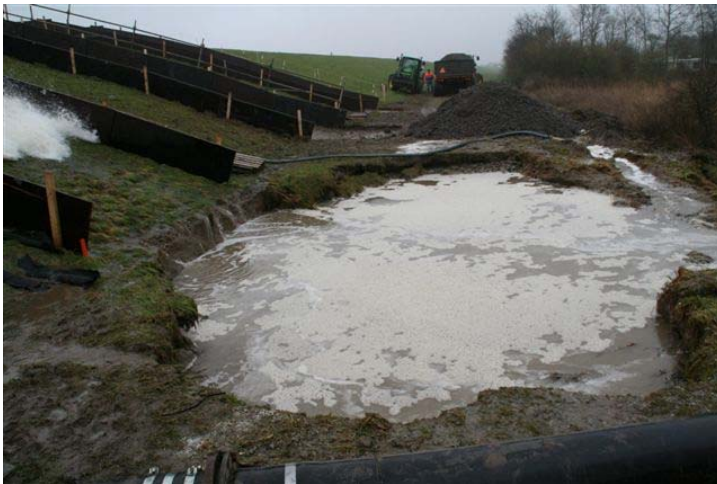
Figuur B20. Kattendijke, sectie 1. Uitbreiding van het gat op de onderhoudsweg, halverwege 75 l/s per m. Het gat werd uiteindelijk 15 m breed en ongeveer 1 m diep.

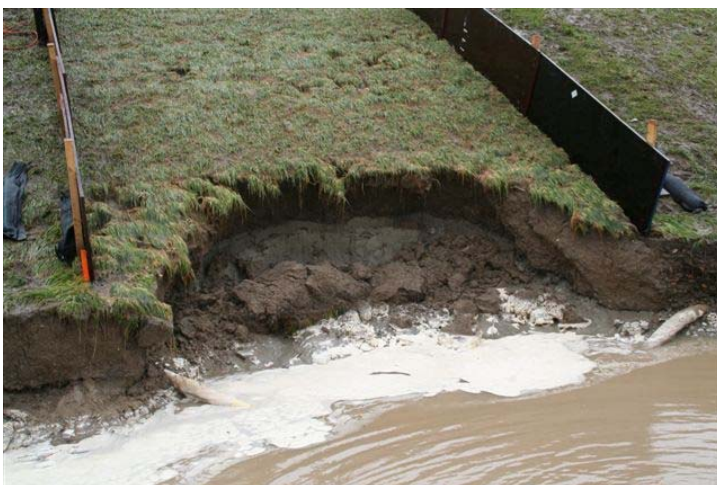
Figuur B21. Eindresultaat Kattendijke, sectie 1. Proef 75 l/s per m gestopt na 5 uur en 40 minuten. Het gat in de onderhoudsweg had het talud bereikt en kroop omhoog langs het talud (head cut erosie). De zandkern was ook hier duidelijk bereikt en de schadeontwikkeling ging vlak voor het stoppen van de proef erg snel. Het talud zelf heeft echter geen wezenlijk schade ondervonden.

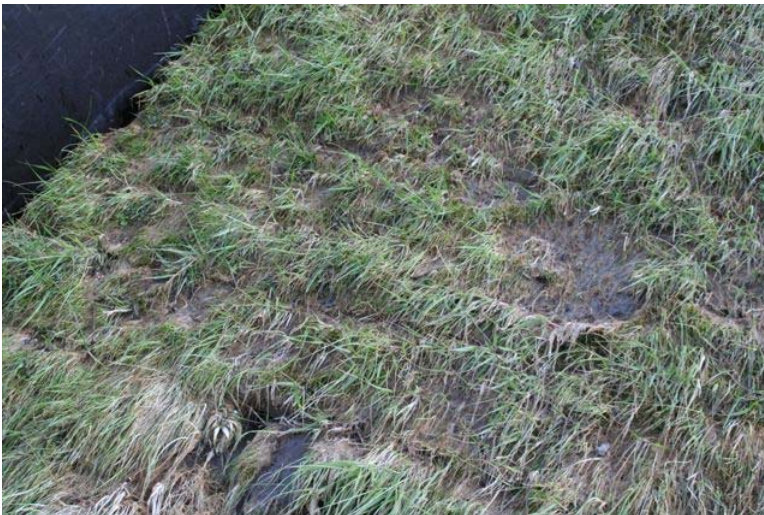
Figuur B23. Eindresultaat Kattendijke; sectie 2, na 50 l/s per m. Beschadiging door gierinjecteur geeft geen aanleiding tot schade. Verder geen schade aan talud zelf.

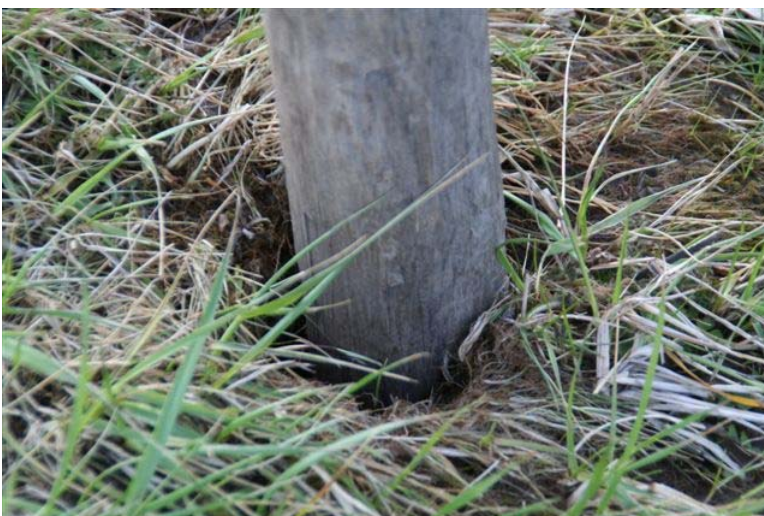
Figuur B24. Eindresultaat Kattendijke; sectie 2, na 50 l/s per m. Er waren twee palen geplaatst, een op de kruin en een midden op het talud. Rondom de paal op de kruin ontstond hele lichte erosie, geen doorgaande schade.

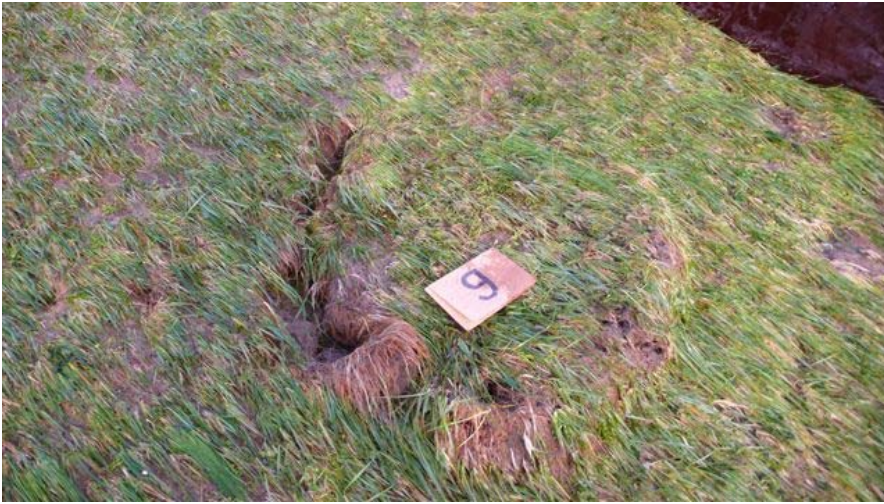
Figuur B25. Kattendijke; sectie 2, na 2 uur van 50 l/s per m. De paal op het talud werd eruit geslagen. Deze paal stond verticaal (dus niet loodrecht op het talud), 30 cm diep, en door de overslaande golf werd een moot klei met gras omhoog gedrukt en iets naar beneden.

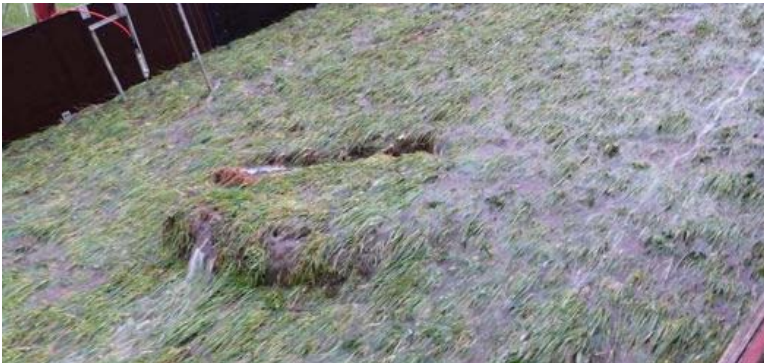
Figuur B26. Kattendijke; sectie 2, bij doorzetten proef 50 l/s per m na initiële schade door uitgeslagen paal. De verwachting was dat de plag eruit zou slaan.

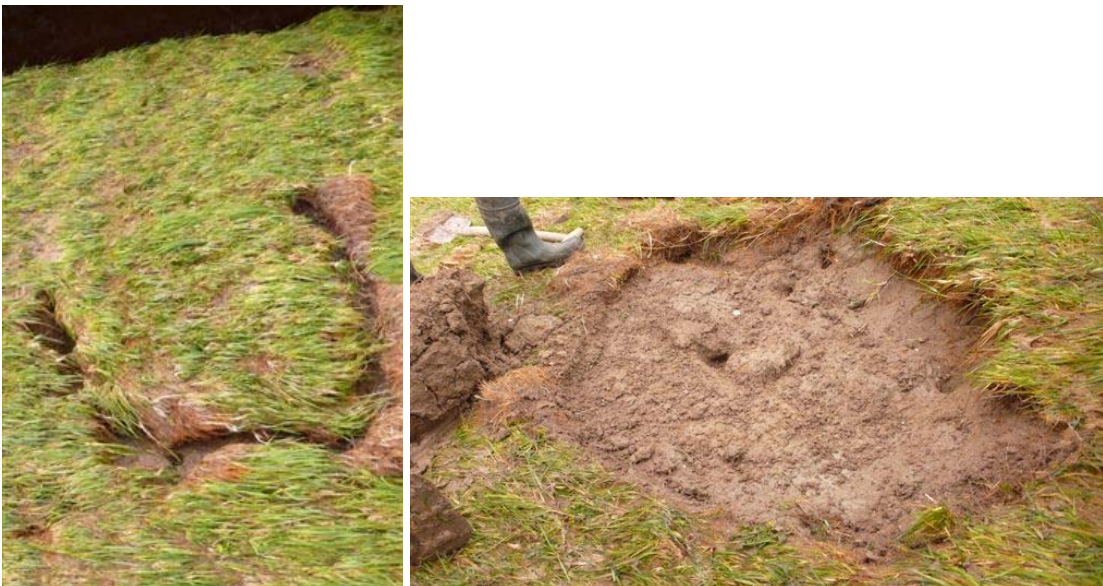
Figuur B27. Eindresultaat Kattendijke; sectie 2, na 50 l/s per m. Uiteindelijk werd klei onder de plag geërodeerd, maar zat de plag voldoende vast om er niet uit te slaan. Uiteindelijk zakte de plag na erosie van klei naar beneden en kwam weer gelijk met het talud te liggen. Rechts na uitgraving (dus niet ontstaan door de proef!). De paal was precies in een stelsel van mollengangen gezet, die wel 50 cm diep gingen.

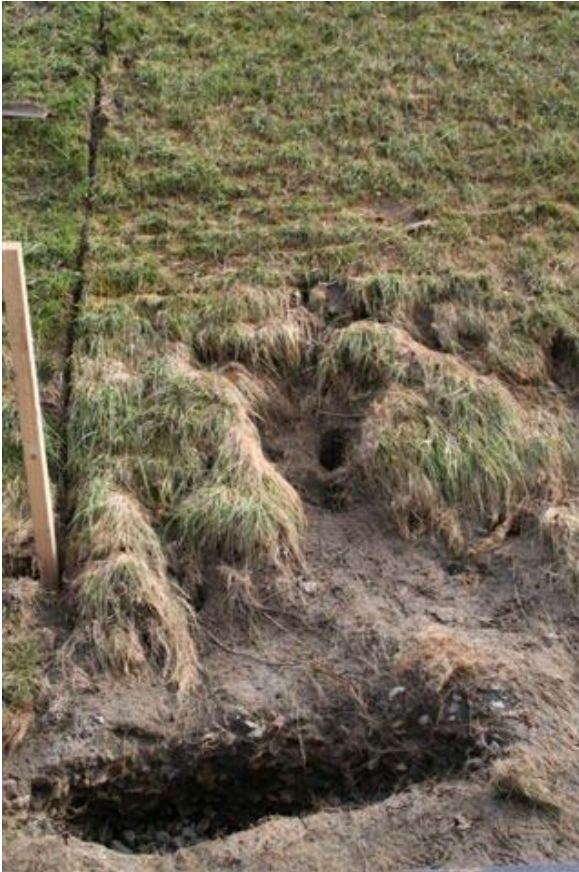
Figuur B28. Eindresultaat Kattendijke; sectie 2, na 50 l/s per m. Schade aan de teen van de dijk (de grindkoffer) begon al bij 30 l/s per m. De verwachting was dat deze schade zich bij 75 l/s per m drastisch zou uitbreiden, gelijk aan sectie 1. Besloten werd deze schade niet opnieuw te laten ontstaan. Verwachting was dat het talud niet verdere schade zou hebben gegeven en belangrijkste doelstelling (effect van gierinjecteur) was bereikt.

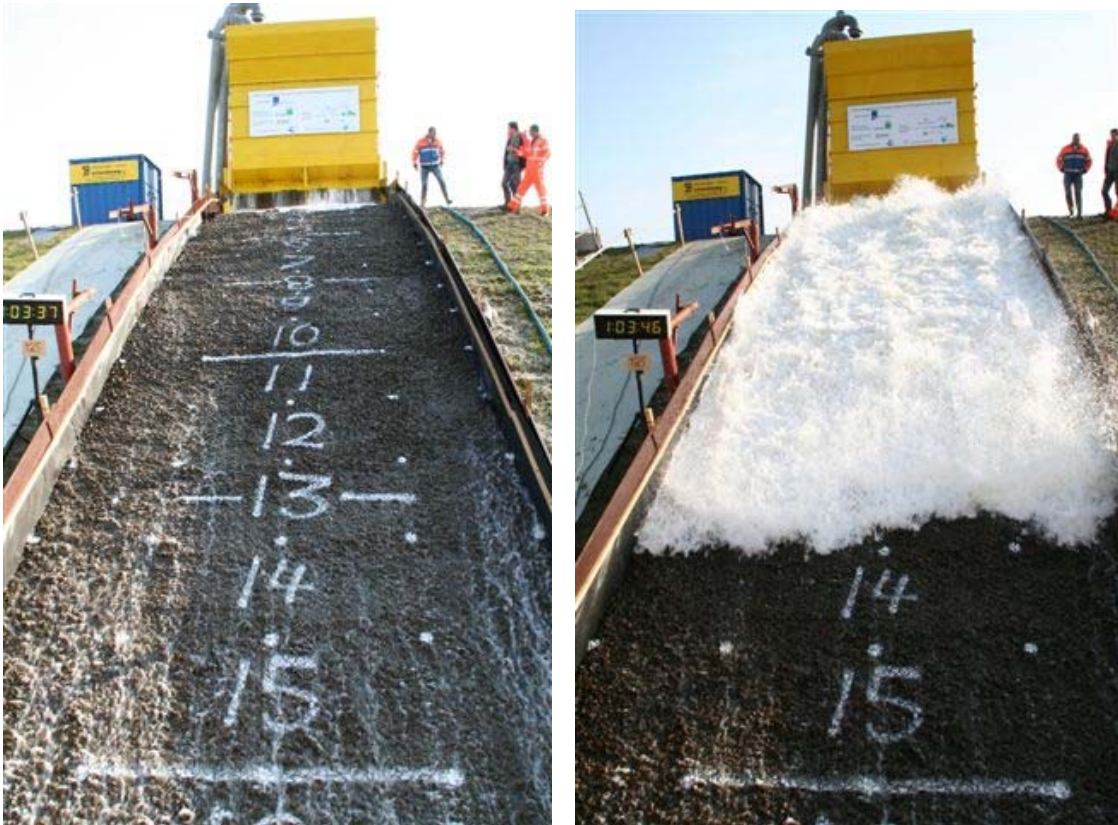
Figuur B30. Kattendijke, laatste proef op elastocoast. Met twee extra pompen werd een overslagdebiet gehaald van 125 l/s per m. Hierbij moet worden bedacht dat overslagvolumes groter dan 5,5 m<sup>3</sup> per m niet konden worden gesimuleerd (maximum inhoud van de simulator). Bij 125 l/s per m komen gedurende 2 uur 10 overslagen voor die groter zijn, 4 daarvan groter dan 7 m<sup>3</sup> per m. Zowel de elastocoast als de open asfaltbeton gaven geen schade te zien.

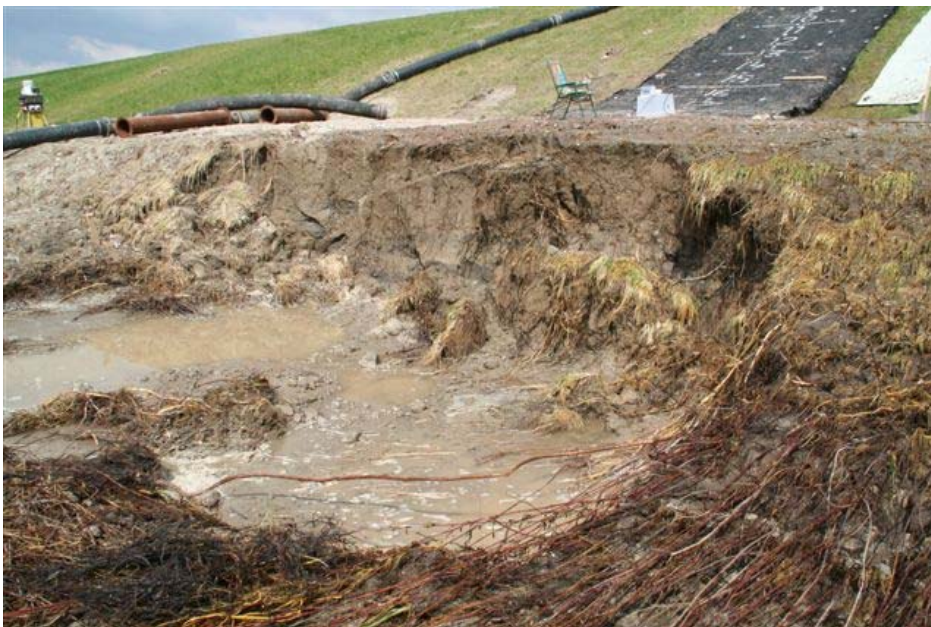
Figuur B31. Eindresultaat Kattendijke; sectie met open asfaltbeton, na 125 l/s per m. Er ontstond een groot erosiegat na de onderhoudsweg van orde 1,5 m diep. De onderhoudsweg zelf was beschermd door platen en kon niet eroderen.

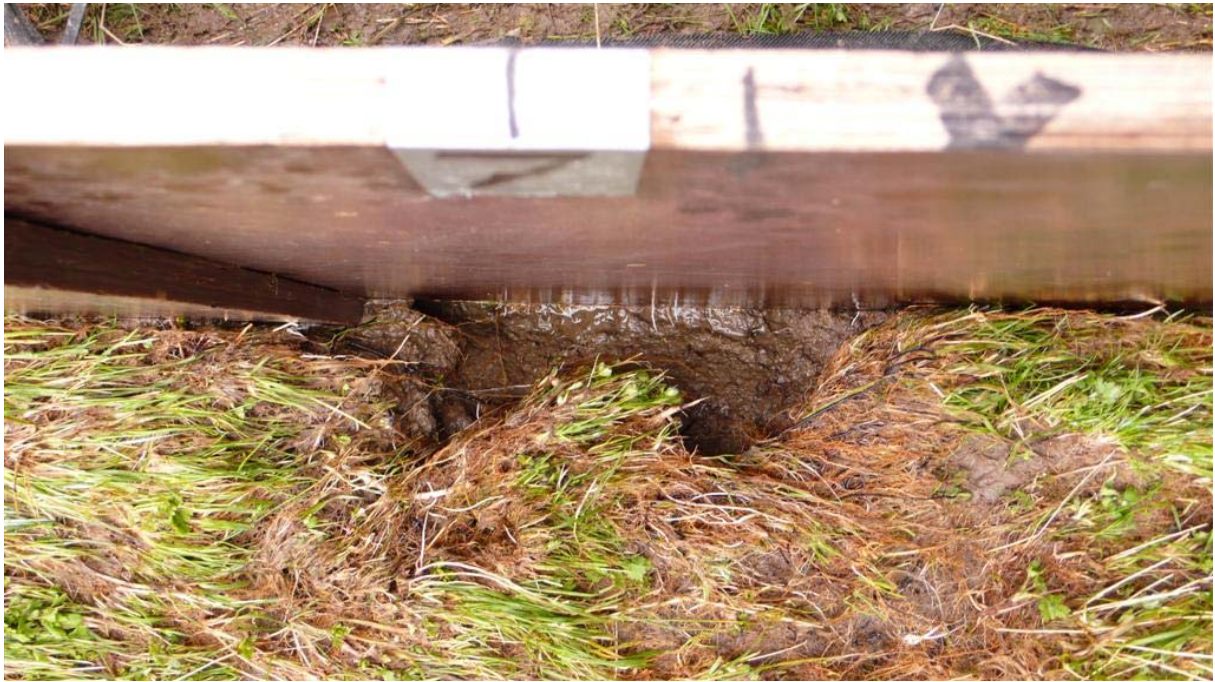
**Foto F-1** Randeffecten ter plaatse van de geleideschotten. Om te voorkomen dat als gevolg van deze randeffecten het talud verder zou eroderen zijn deze "gaten" opgevuld met klei en daarna aangetrapt.

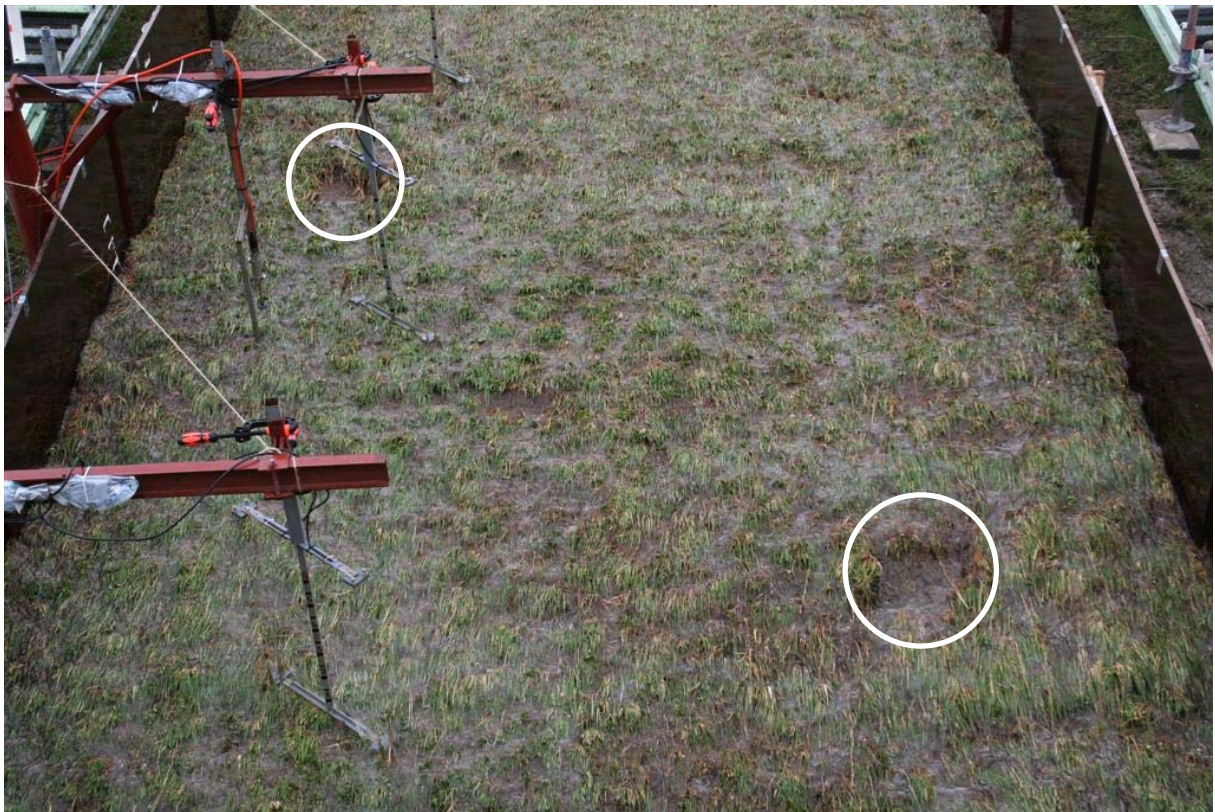
**Foto F-2** Vrijwel aan het begin van de proef met 50 l/s per m vond op een tweetal plekken gelijktijdig substantiële erosie plaats door één enkele grote golf.
