# Factual Report

Golfoverslagproeven Zeeuwse zeedijken

**OPDRACHTGEVER:** Projectbureau Zeeweringen

**PROJECTNUMMER:** 08i011

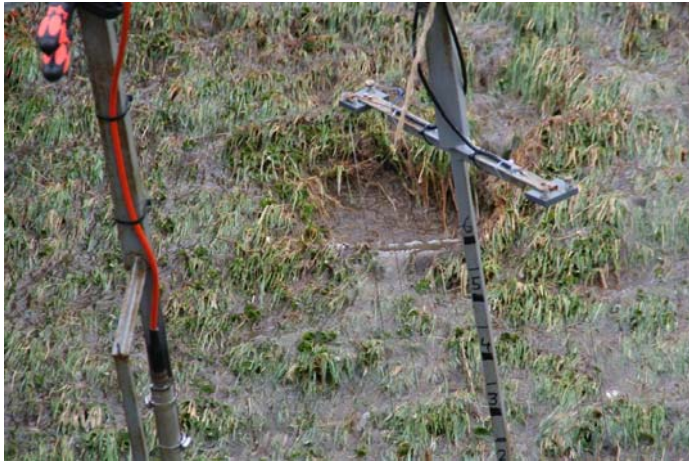
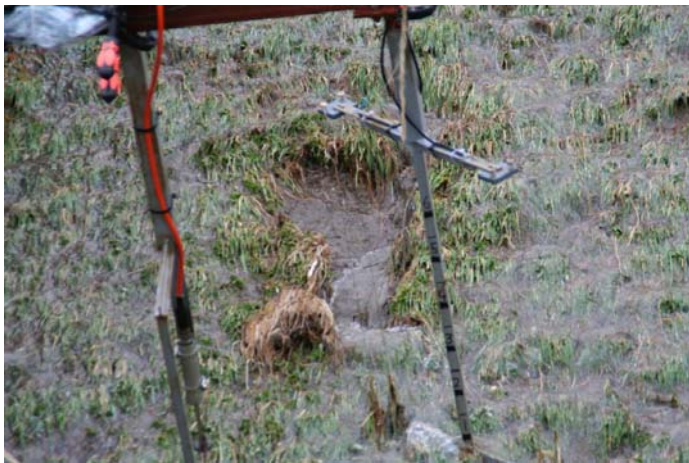
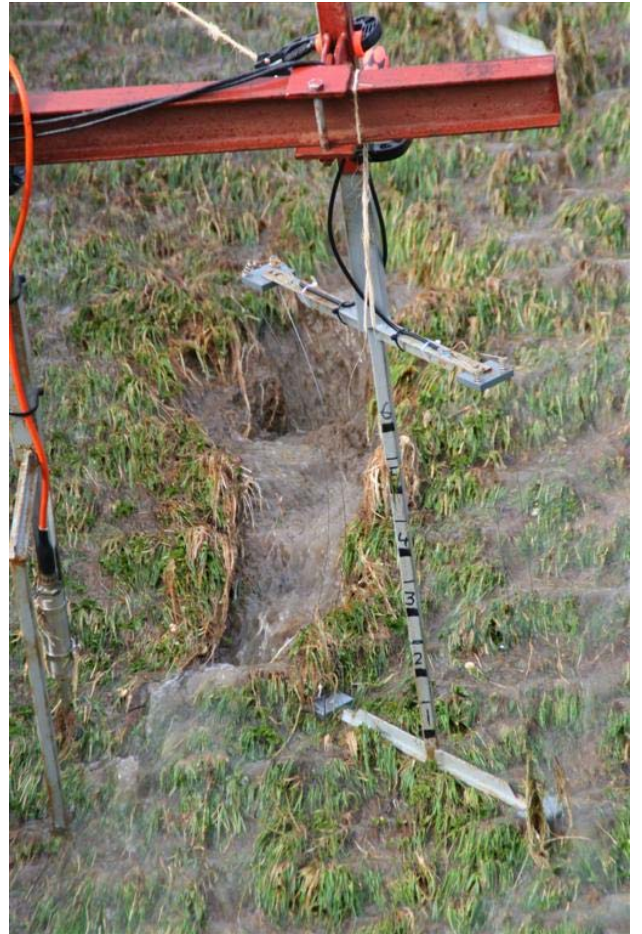
**Foto F-3** Het schadebeeld ter plaatse van de meetinstrumenten is tijdens de sessies met 50 l/s per m langzaam langer en breder geworden. De schade is voornamelijk oppervlakkig.

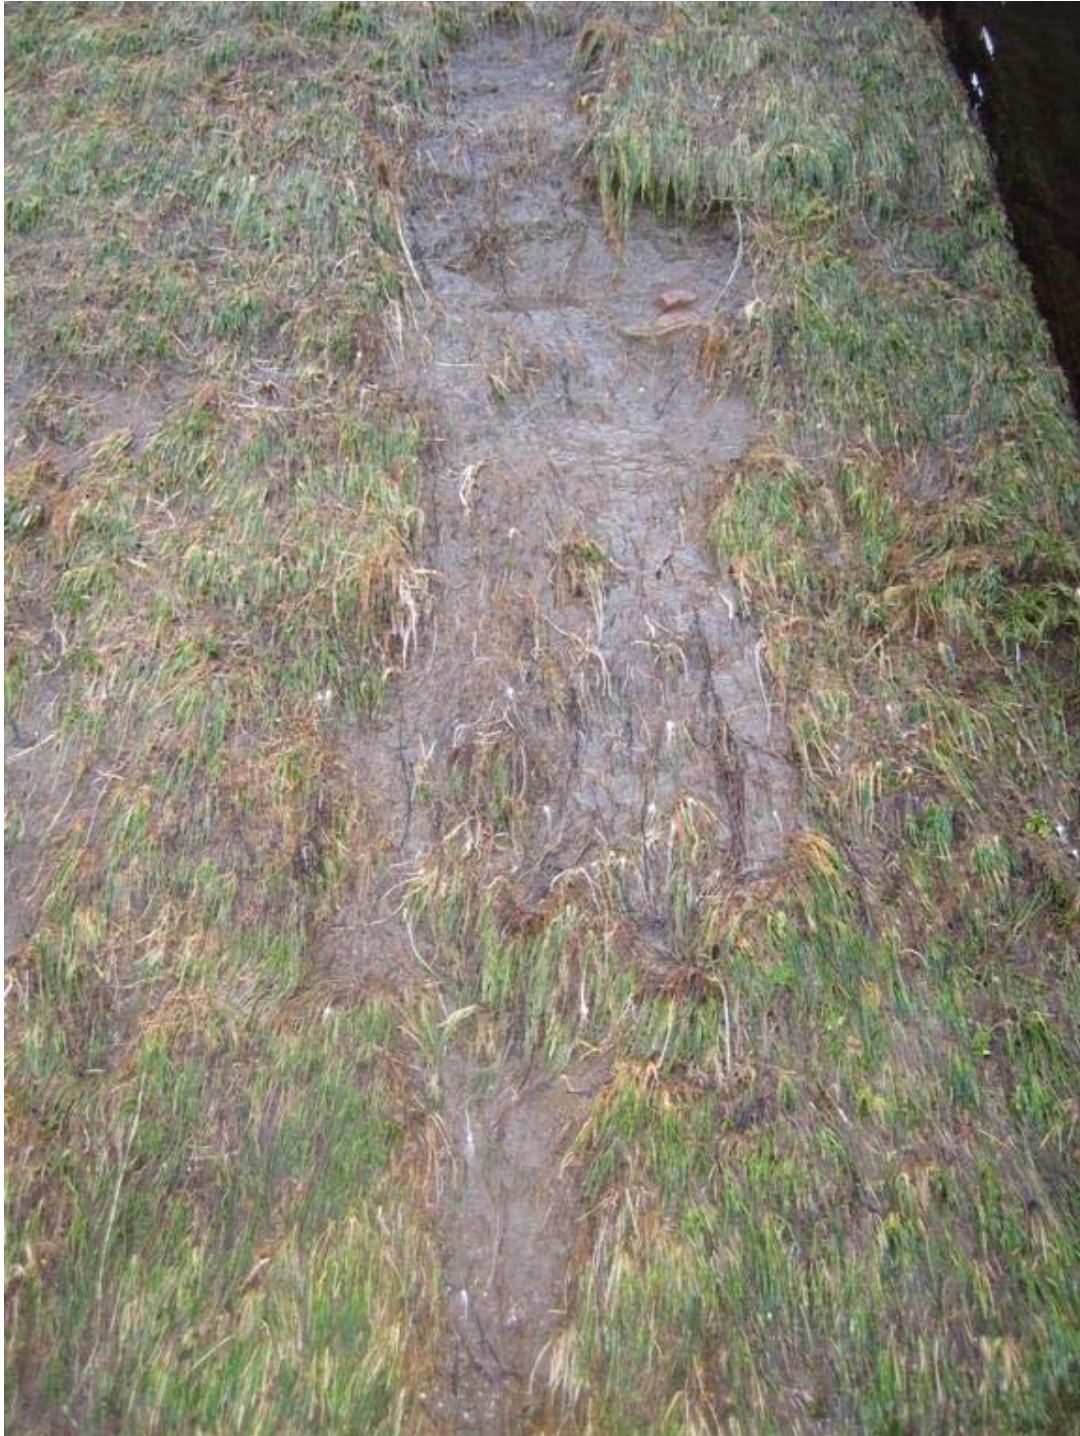
**Foto F-4** Het schadebeeld rechts op het talud is gedurende de eerste twee sessies van de proef met 59 l/s per m langzaam groter geworden. In tegenstelling tot het schadebeeld ter plaatse van de meetinstrumenten heeft de schade zich langzaam naar beneden uitgebreid. Ook hier was de schade voornamelijk oppervlakkig.

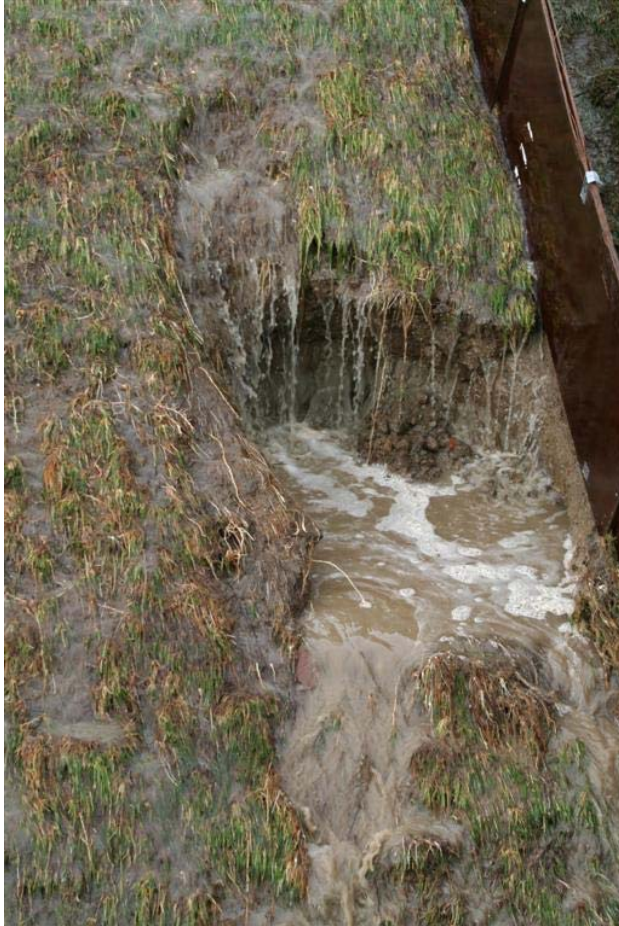
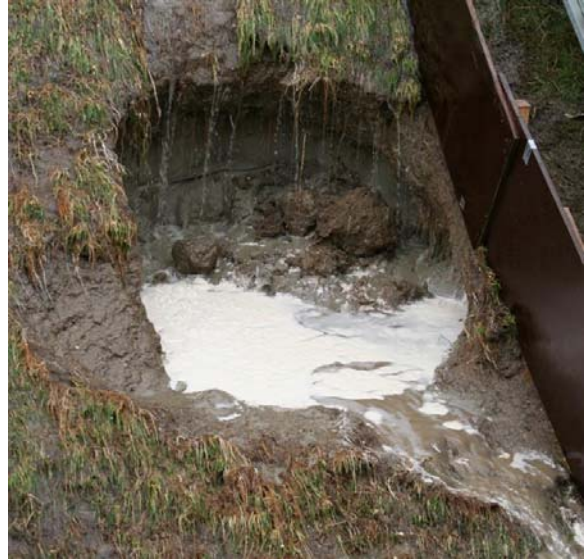
**Foto F-5** Het schadebeeld aan de rechterkant van het talud werd langzaam een steeds dieper wordend gat met steile wand aan de bovenstroomse kant (zie ook Figuur 7-6). Hierdoor ontstond langzaam een gat in de kleilaag, waardoor de zandkern bloot kwam te liggen. Toen dit gebeurde versnelde de gatontwikkeling door uitspoelen van zand

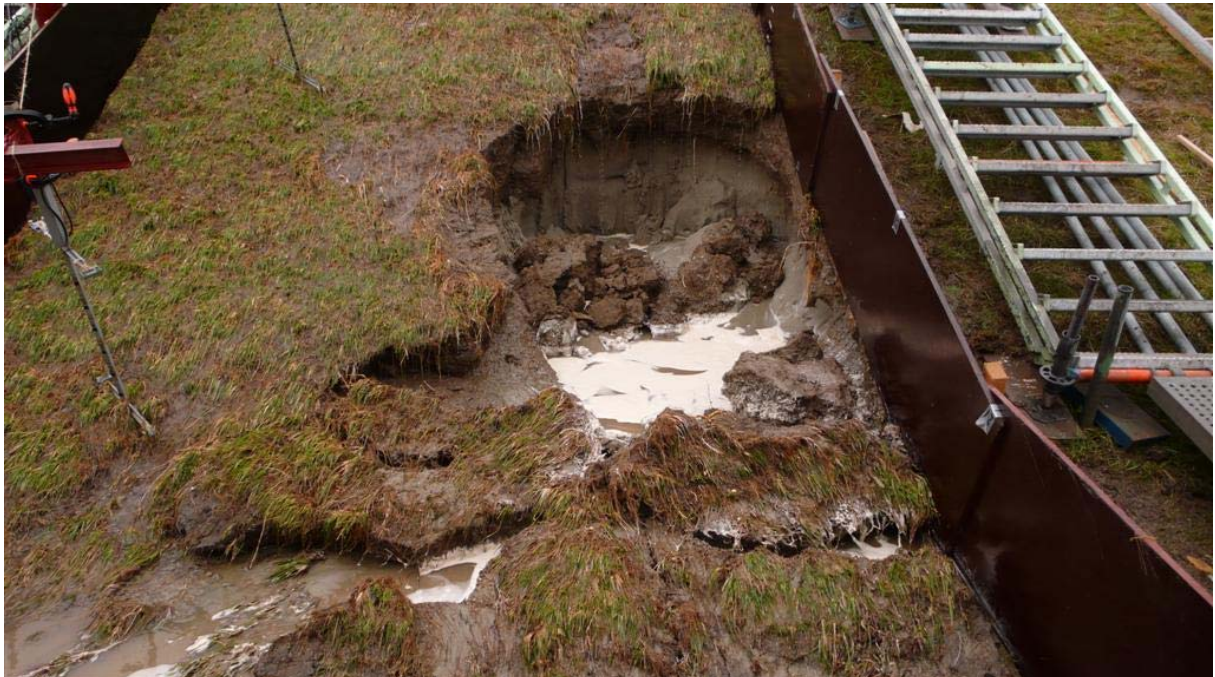
**Foto F-6** Omdat inmiddels rechts in de teen van de dijk een gat zich in de richting van de overgang (talud – teen) heeft kunnen uitbreiden, werd het tussenliggende gedeelte tussen beide gaten, bij een van de laatste grote golven, naar beneden gedrukt. Besloten is om de proef te stoppen en de proef met 75 l/s per m niet meer uit te voeren.

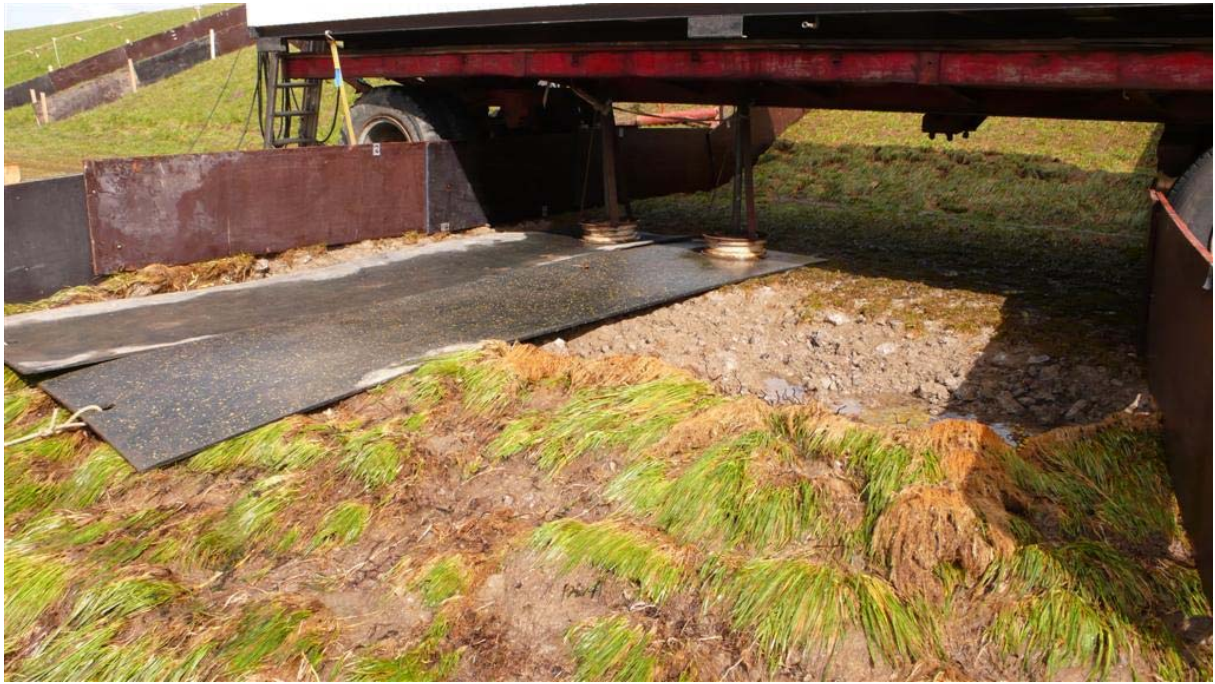
**Foto F-8** Gedurende de proeven met 30 l/s per m ontstonden er erosiegaten op het horizontale vlak ter plaatse van de overgang talud – teen. Ook achter de onderhoudsweg (mijnsteen op een met zand opgevuld cunet) ontstond schade.

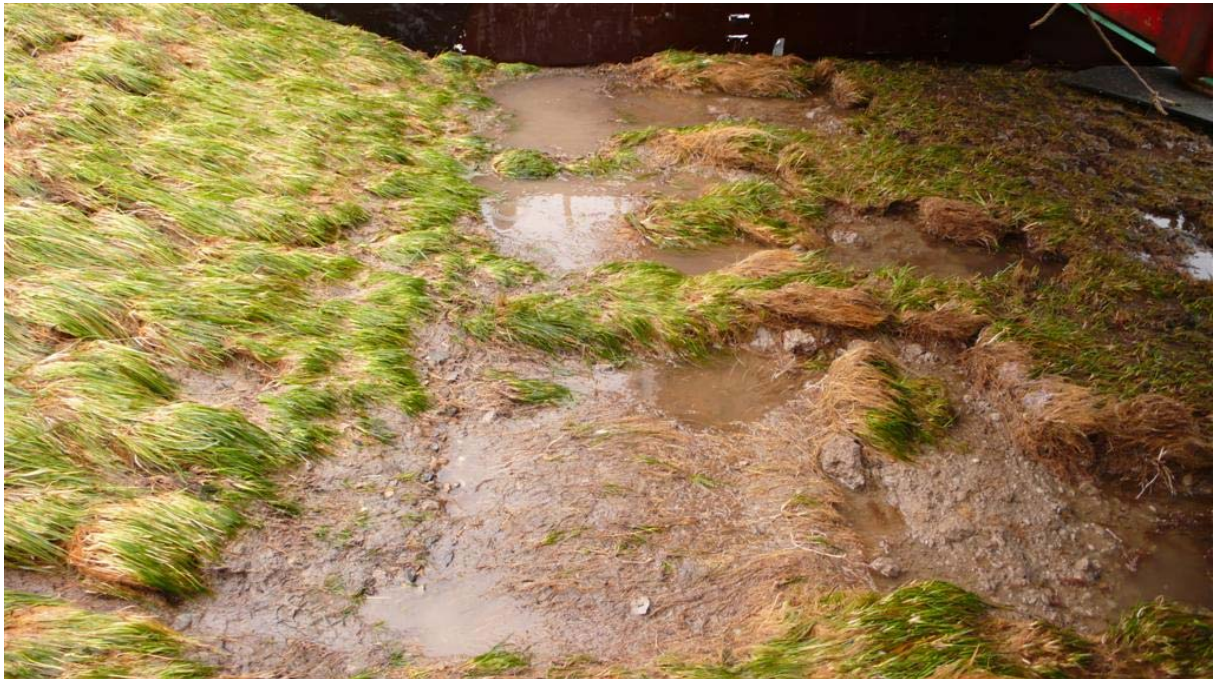
**Foto F-9** Aan het eind van de proef met 50 l/s per m was een groot gedeelte van de grasbekleding op het horizontale vlak voor de onderhoudsweg geërodeerd.

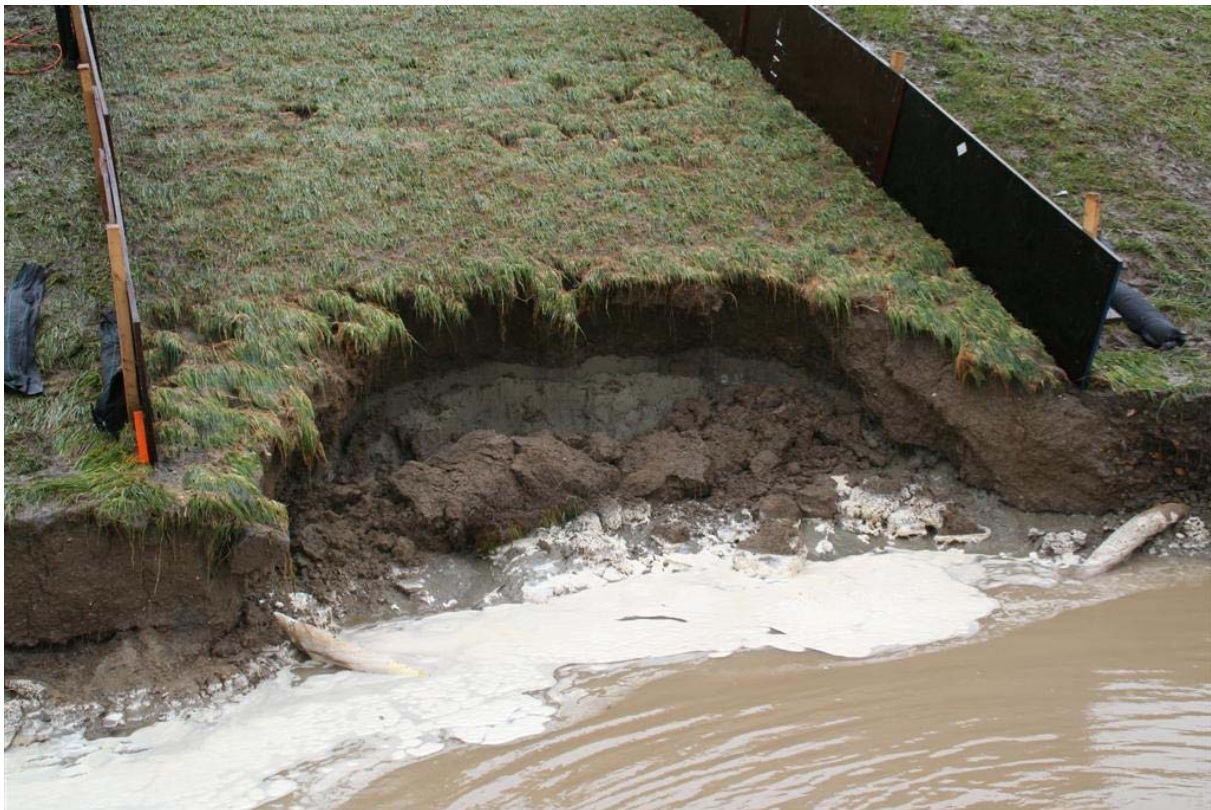
**Foto F-13** Zodra de zandkern bloot kwam te liggen ontstond door het uitspoelen van het zand snelle doorgaande erosie het talud op. Het talud brokkelde daarna snel af, waardoor het ontstane gat naar boven toe snel groter kon worden. Om verdere schade te voorkomen is de proef gestopt.

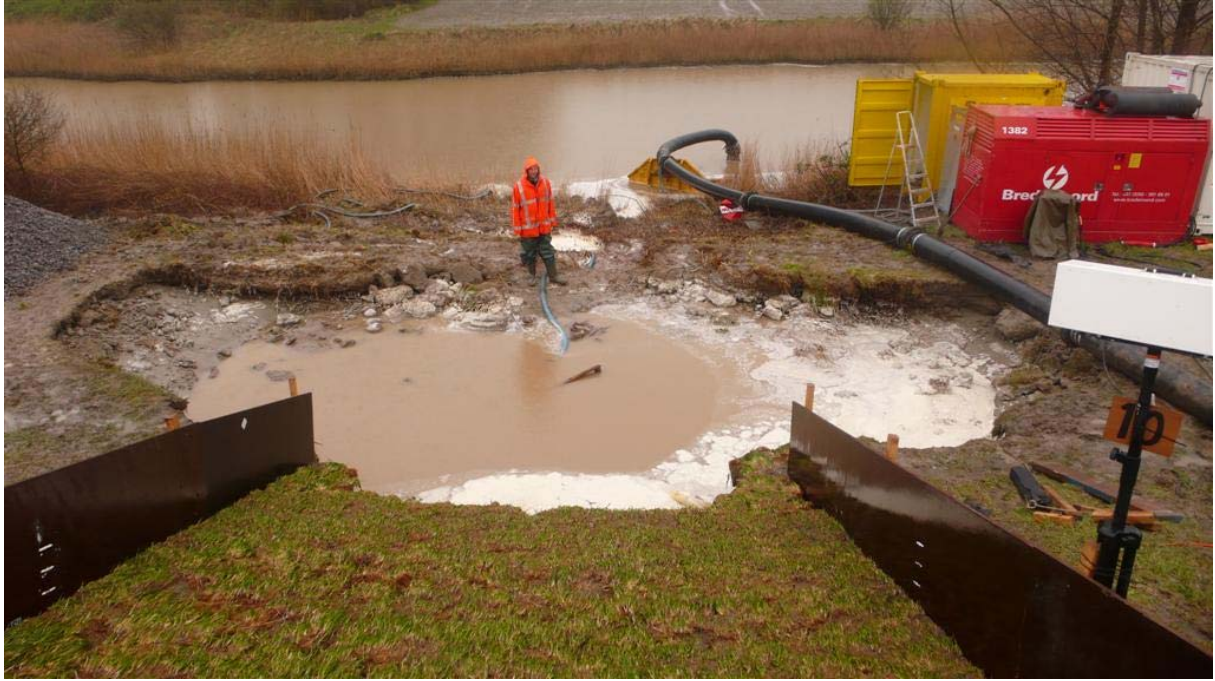
**Foto F-13** Het eindresultaat na bijna 6 uur "golven" met 75 l/s per m.

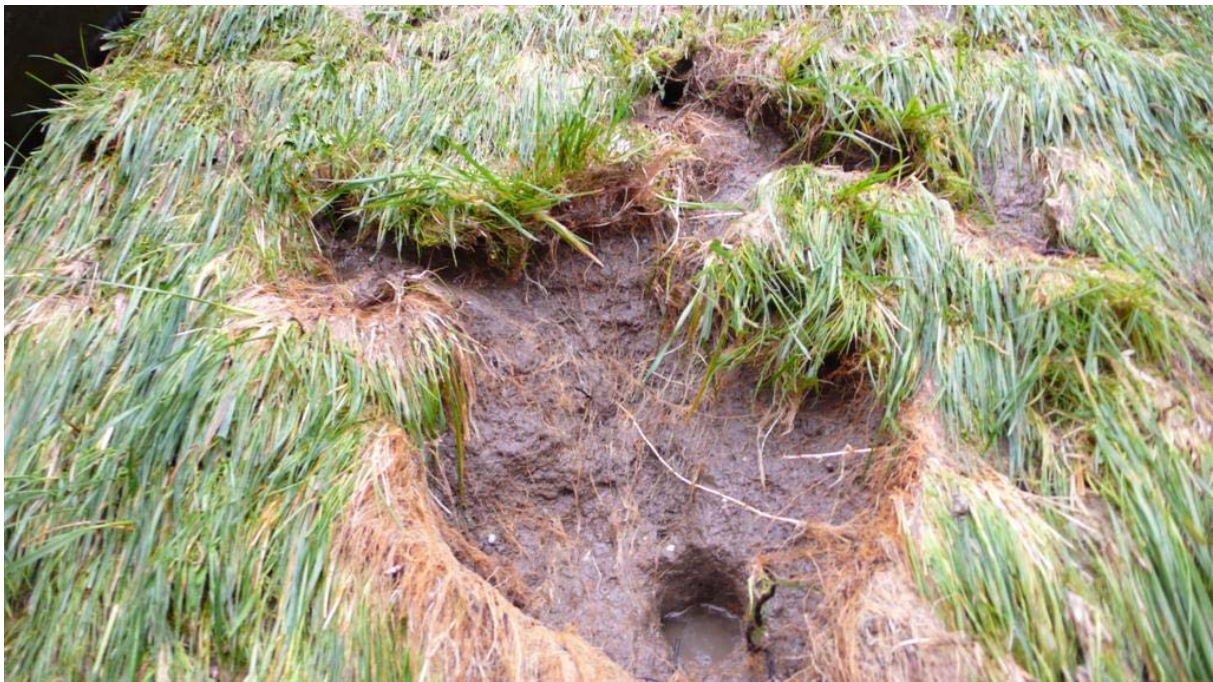
**Foto F-14** Gedurende de proeven met 30 l/s per m ontstond links onder aan het talud, net boven de teen en ter plaatse van de eerste injectorsnede een gat dat langzaam in omvang toenam.

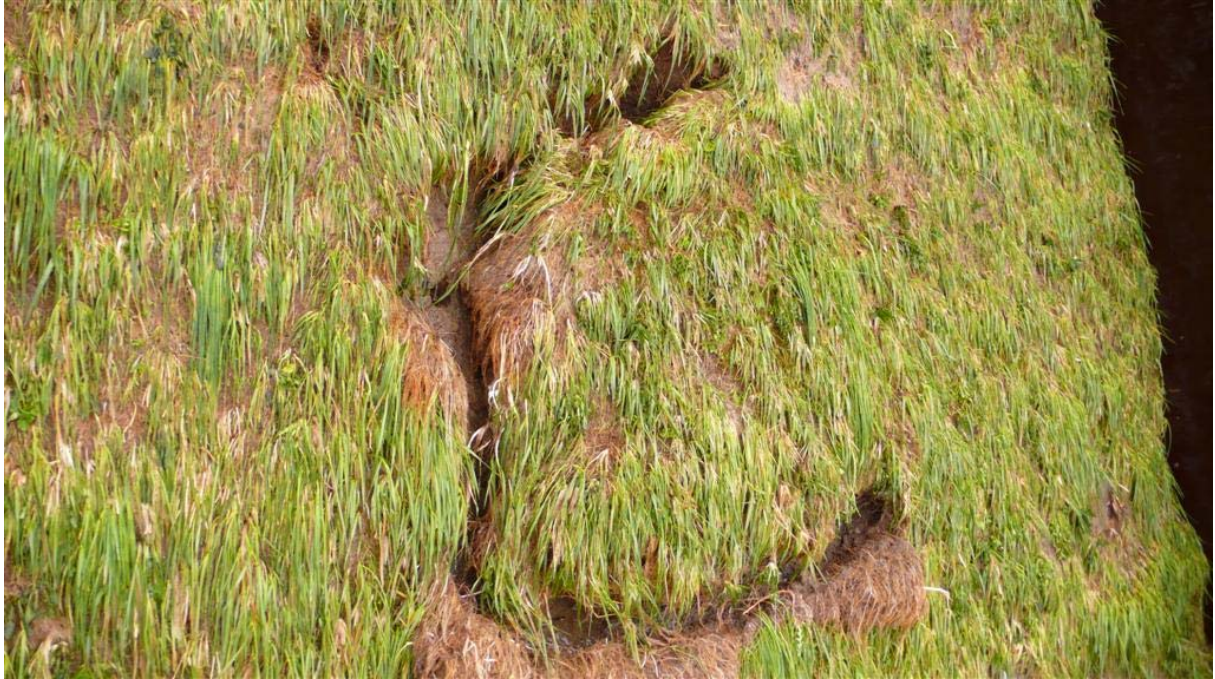
**Foto F-16** Ondanks het feit dat klei onder de moot erodeerde, zat de moot voldoende vast om er niet door de golven uitgeslagen te worden. De moot zakte uiteindelijk na erosie van de klei weer langzaam in en stroomde het water weer over het talud zonder verder schade te veroorzaken.

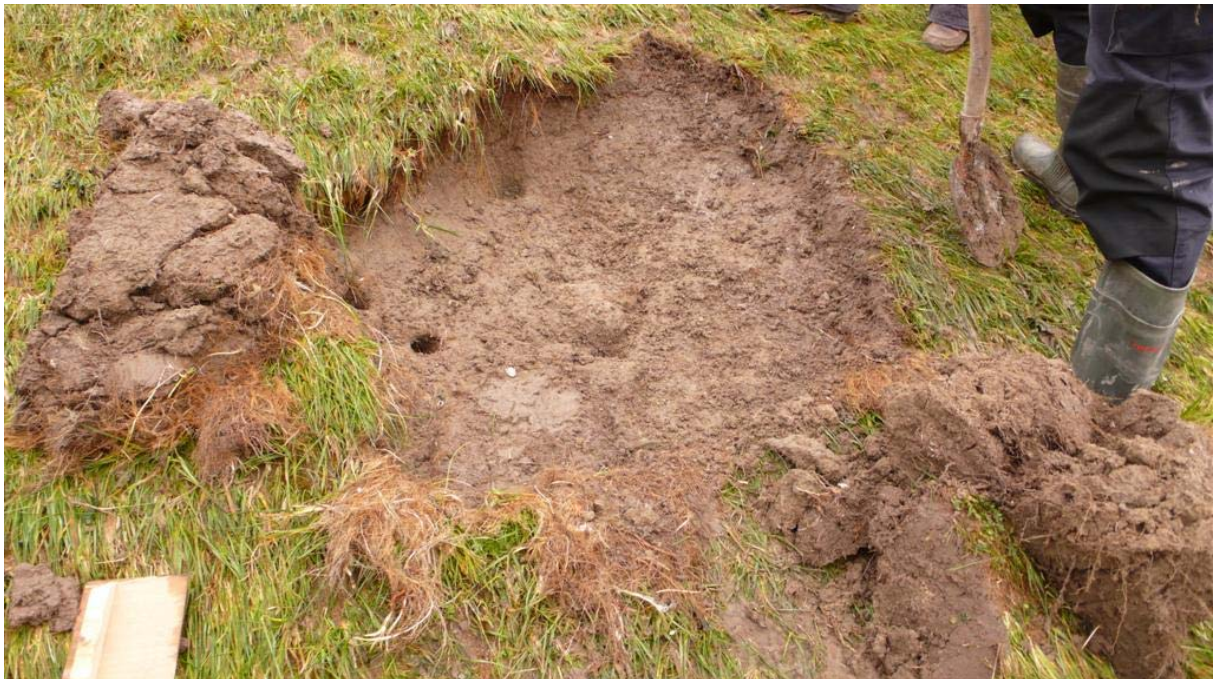
**Foto F-17** Aan het einde van de proeven is de moot uitgegraven. Rondom en onder de moot grond bevonden zich mollengaten die tot diep in de kleilaag reikten

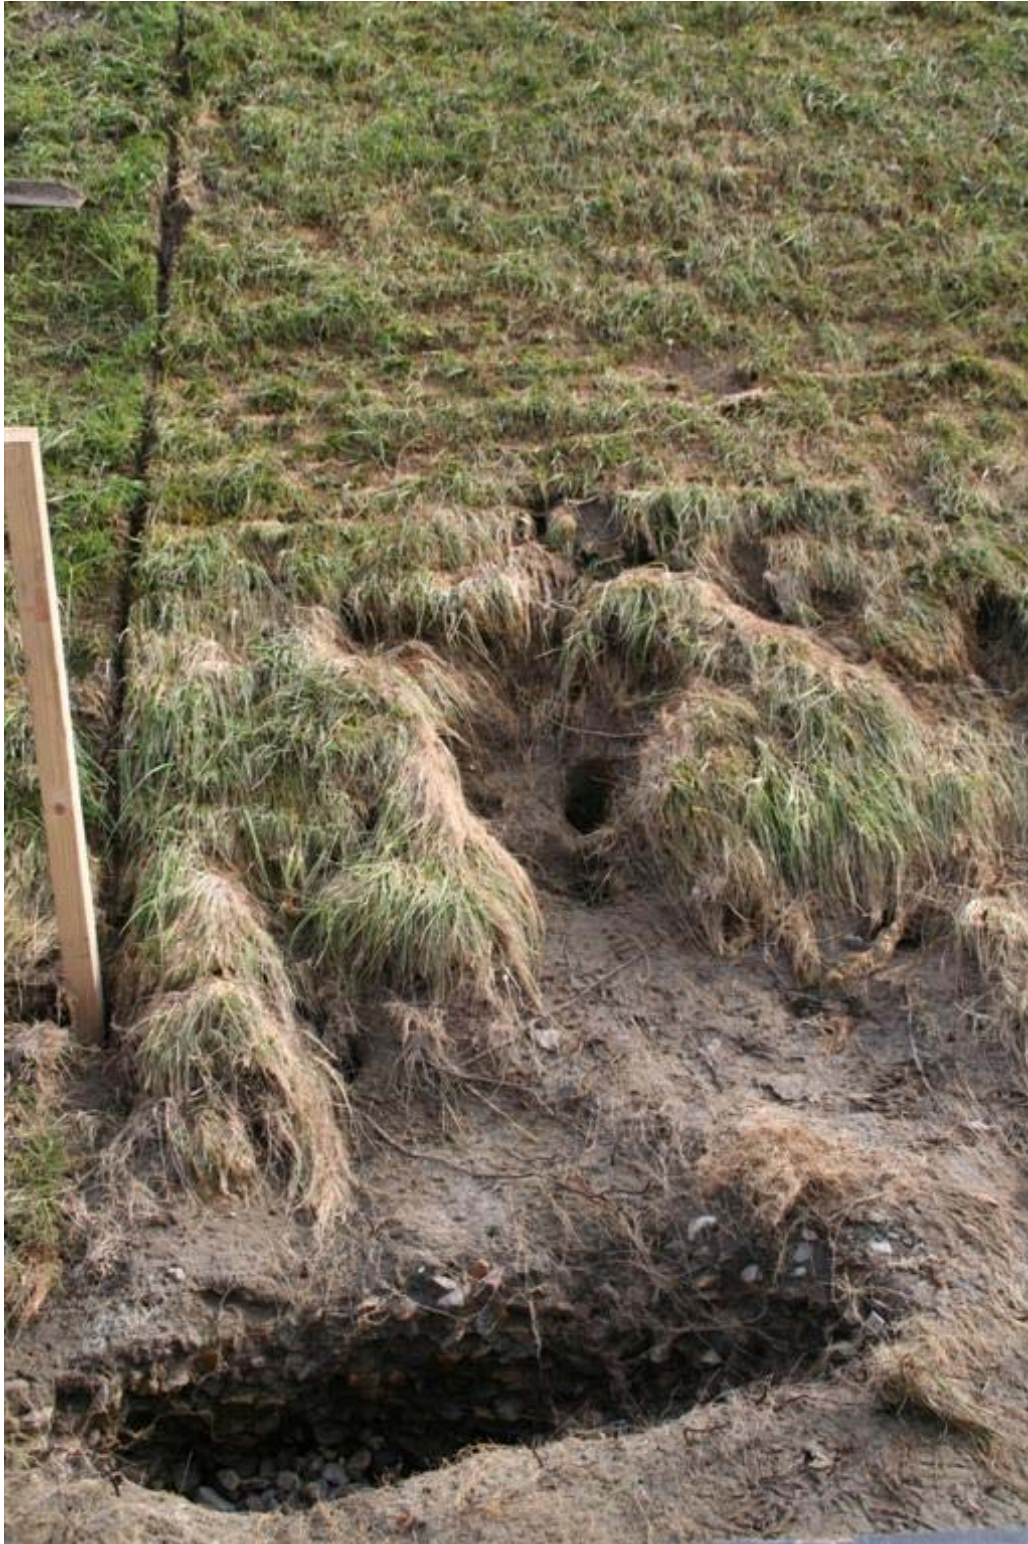
**Foto F-18** De in de teen aanwezig grindkoffer is aan het einde van de proef met 50 l/s per m zichtbaar. Een groot gedeelte van de grasbekleding op het horizontale vlak voor de onderhoudsweg was geërodeerd. Het gat links onder aan het talud was echter gedurende de sessie niet groter geworden. Om te voorkomen dat de schade zich bij de proef met 75 l/s per m drastisch zou uitbreiden is besloten de proef te stoppen.

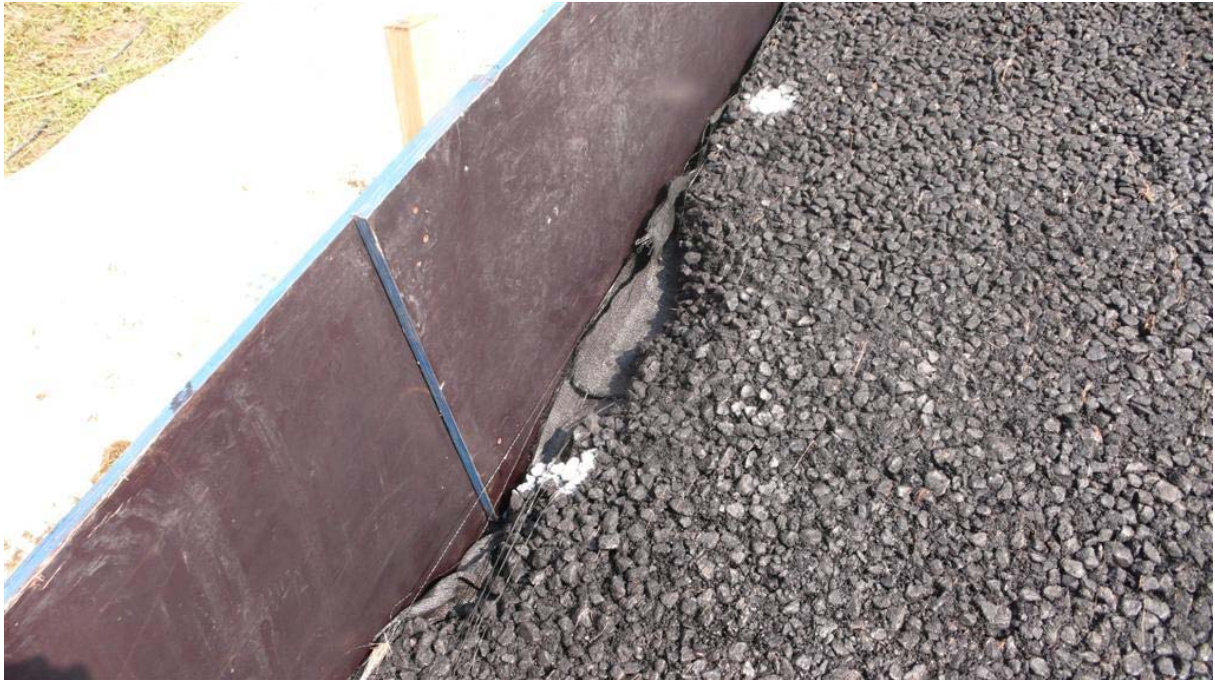
**Foto F-19** Daar waar bij de proeven met 125 l/s per m op Elastocoast® geen schade was opgetreden is bij de proeven op het open steenasfalt op enkele plekken schade aan de randen geconstateerd. Deze schade was een gevolg van slechte randafwerking door de aannemer en heeft uiteindelijk niet geleid tot schade bij de grote overslaggebieten.

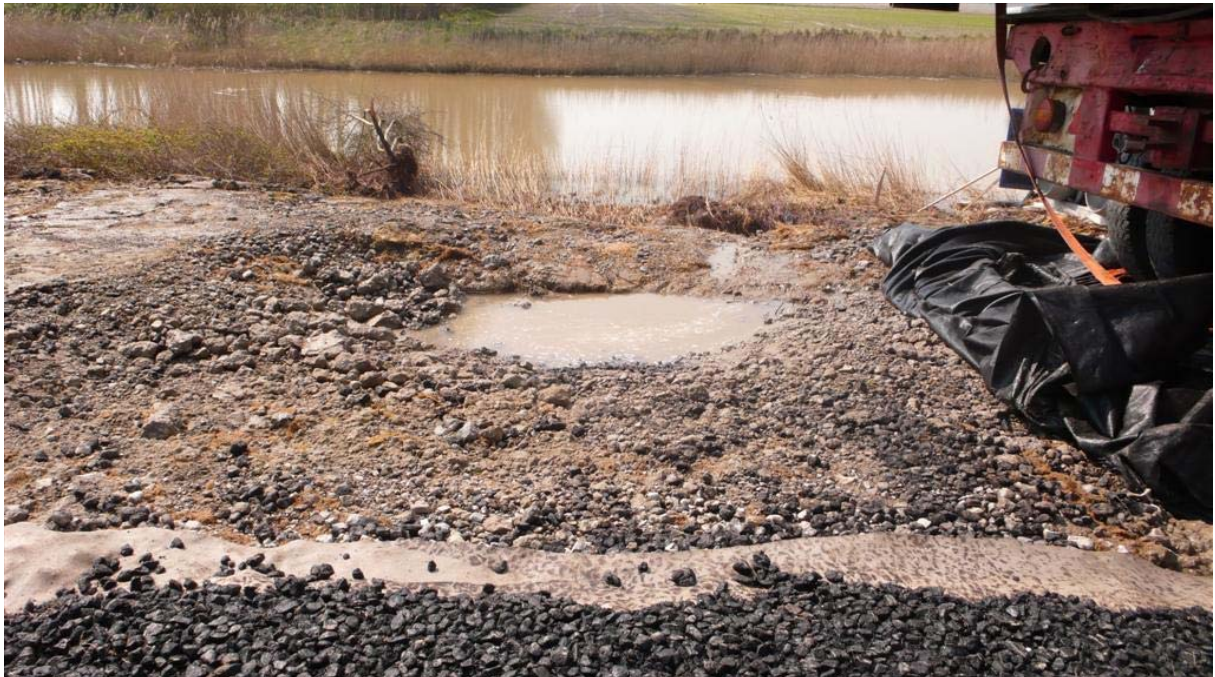
**Foto F-20** Ondanks stevige maatregelen ter voorkoming van erosie van de onderhoudsweg waren getroffen was de onderhoudsweg licht beschadigd.

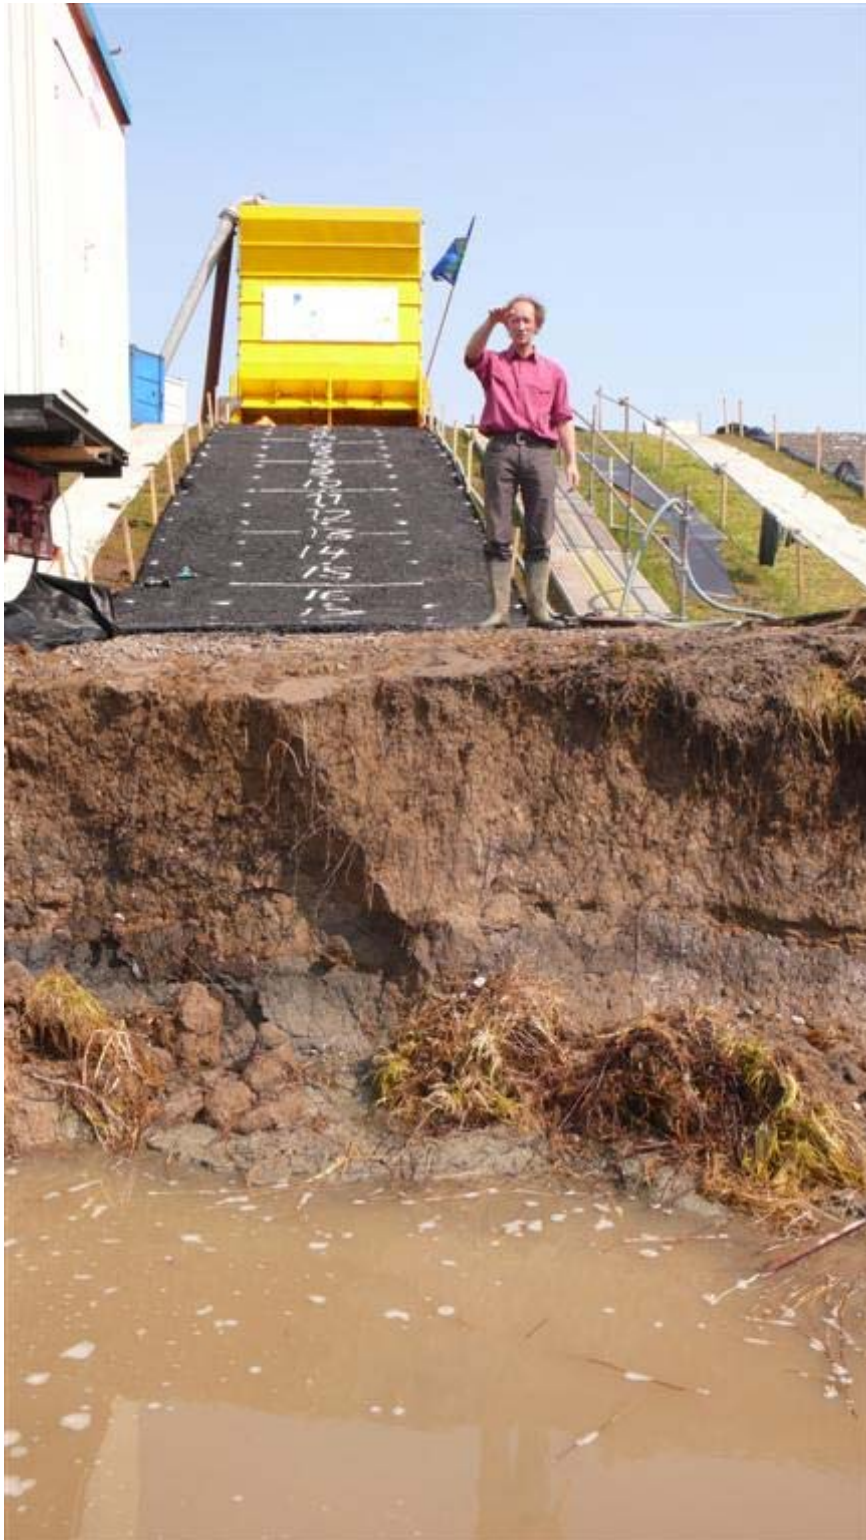
**Foto F-21** In tegenstelling tot de schade aan de onderhoudsweg was als gevolg van de grote overslagdebieten een groot gat ontstaan achter de onderhoudsweg.

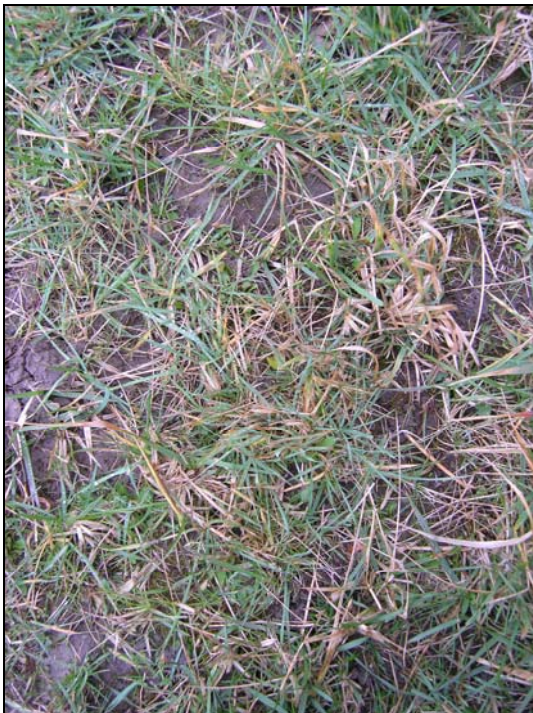
Foto 4: Open plekken in het proefvak bij Wilhelminapolder, Zeeland, februari 2008
