Moggershilpolder, Anna Vosdijkpolder  
dp 0803 – dp 0836

26 januari 2011

PZDT-M-11023

Controle/vrijgave toetsing Moggershilpolder, Anna V

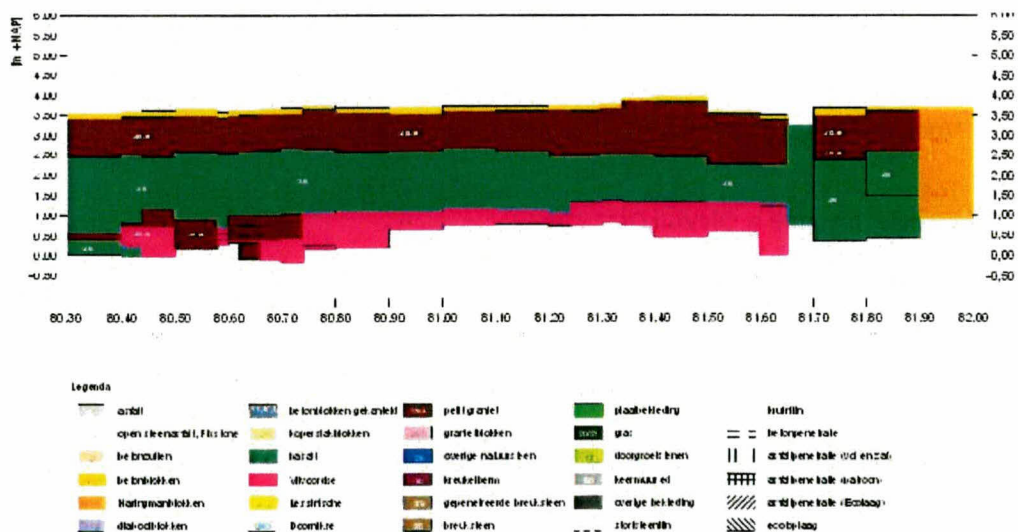
Figuur 3: Bekleding Anna Vosdijkpolder dp 0803 – dp 0820

Vlakcode: OS080302, OS081301, OS081501  
- Bekledingstype basalt (26) op puin en vlijlagen  
Score: **ONVOLDOENDE** (score afschuiving goed)  
Basalt in slechte staat, veel verzakkingen, zonnebranders en reparaties met beton

Vlakcode: OS080304  
- Bekledingstype basalt (26) op steenslag en mijnsteen  
Score: **ONVOLDOENDE** (score afschuiving goed)  
Basalt in slechte staat, veel verzakkingen, zonnebranders en reparaties met beton
