Polder/Dijkvak
Joanna Mariapolder
dp 0765 – dp 0779

Datum
05-01-2010
bijlage(n)
1. Resumé toetsresultaten
2. Gloomingskaart met eindscores beheerder
3. Gloomingskaart met eindscores
4. Gloomingskaart met scores afschuiving
5. Hydraulische randvoorwaarden

DEFINITIEF

Kenmerk
PZDT-M-10006

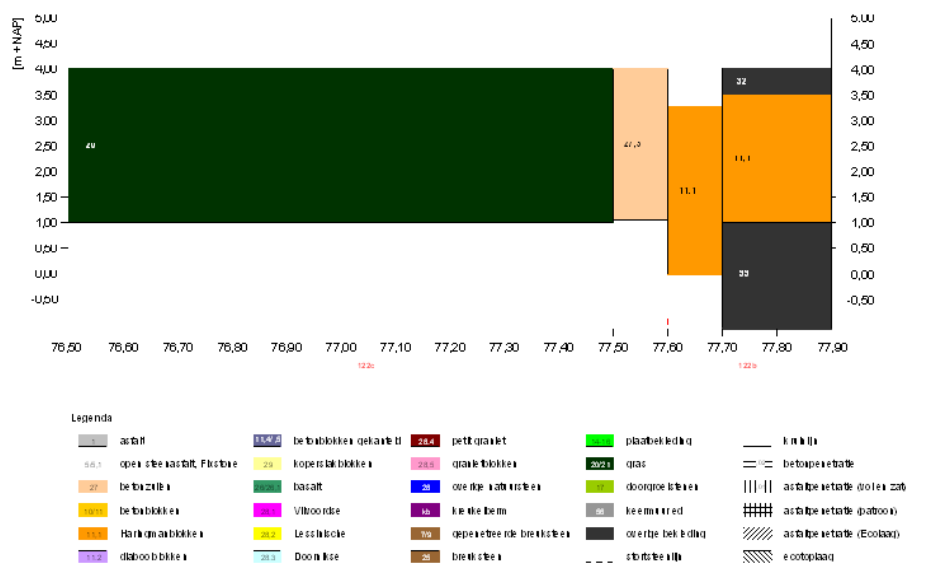
Figuur 3: Bekleding Joanna Mariapolder dp 0765 – dp 0779

Vlakcode: OS077602, OS077605
- Bekledingstype basalt (26)
Score: **ONVOLDOENDE**
Basalt in slechte staat, veel verzakkingen, zie veldbezoek

Vlakcode: OS077698
- Bekledingstype Haringmanblokken (11,1) direct op klei
Score: **ONVOLDOENDE**
Bekleding in slechte staat, veel verzakkingen, zie veldbezoek

Vlakcode: OS077699
- Bekledingstype Haringmanblokken (11,1) direct op klei
Score: **ONVOLDOENDE** (score afschuiving goed)
Bekleding in slechte staat, veel verzakkingen, zie veldbezoek

Vlakcode: OS077700,11.1
- Bekledingstype Haringmanblokken (11,1) op steenslag (dik 0,10 m en sortering 0-40 mm) op kleilaag dik 0,80 m
Score: **ONVOLDOENDE MITS** (score afschuiving nader onderzoek, bekleding met erg steil talud 2:3)

Vlakcode: OS077700,32
- Bekledingstype klinkers (32) op havenplateau, getoetst als vlakke betonblokken (11)
Score: **ONVOLDOENDE** (score afschuiving goed)
Deel klinkerverharding onder ontwerppeil

De Haringmanblokken (OS077700,11.1) op steenslag 0-40 mm onder erg steil talud (2:3) dienen voorafgaand aan het ontwerp geavanceerd getoetst te worden. De huidige score is "onvoldoende mits" voor de toplaag en "nader onderzoek" voor de afschuiving.

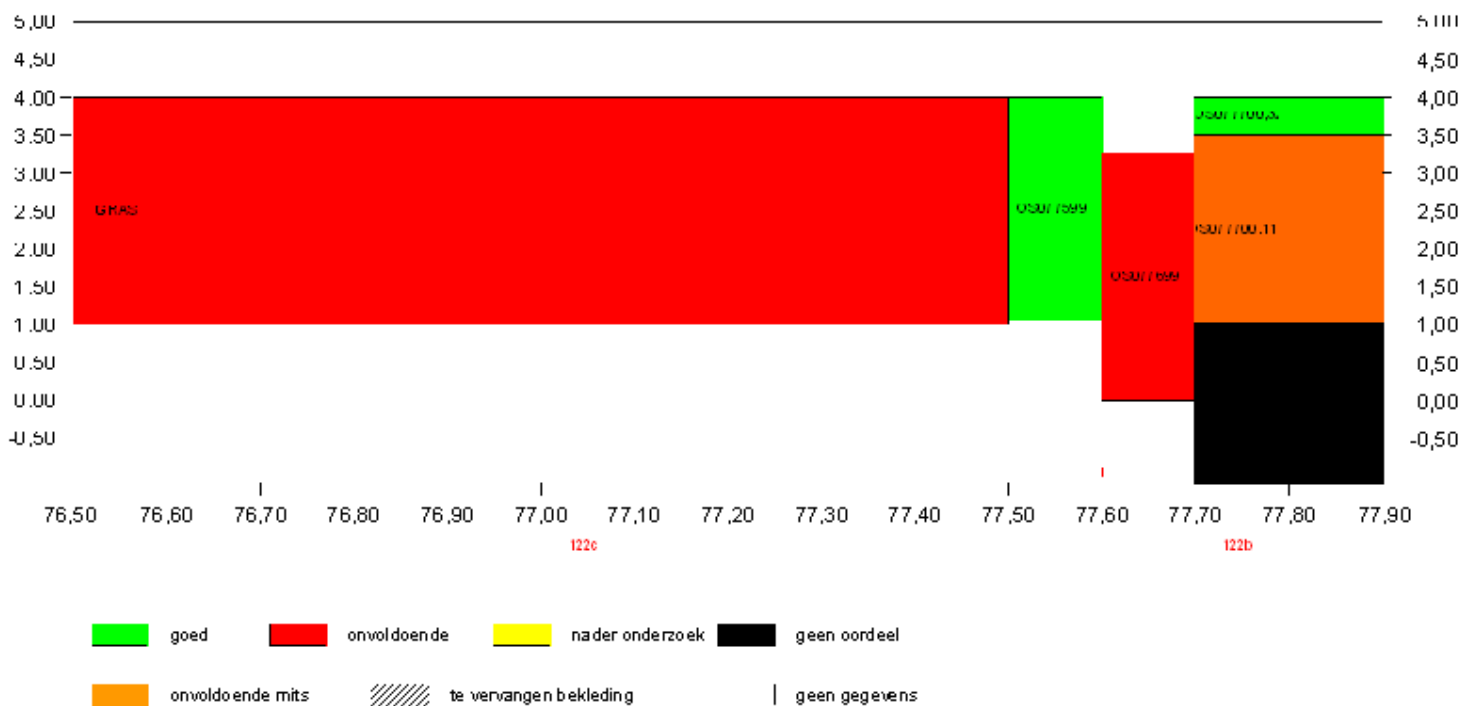
Glooiingskaart met eindscores Joanna Mariapolder dp 0765 - dp 0779

Vlakcode	Toplaagtype	Bijzonderheden	Eindscore
OS077602, OS077605	Basalt (26)		ONVOLDOENDE
OS077698, OS077699	Haringmanblokken (11,1)	Direct op klei	ONVOLDOENDE
OS077700,11.1	Haringmanblokken (11,1)	Op steenslag dik 0,10 m en sortering 0-40 mm op kleilaag 0,80 m	ONVOLDOENDE MITS
Damwandconstructie	Damwand (99)	Onder OS077700,11.1	GEEN OORDEEL
OS077700,32; OS077900,32	Klinkers (32)	Op havenplateau	GOED
OS077599	Hydroblocks met ecotoplaag (27,5)	Op steenslag	GOED
OS077700,32	Klinkers (32)	Op havenplateau	ONVOLDOENDE
