Polder/Dijkvak
Weevers- en Flauwersinlaag
dp 0101 – dp 0126⁵⁰

14 december 2006

PZDT-M-07002

Controle/vrijgave toetsing Weevers- en Flaausersi

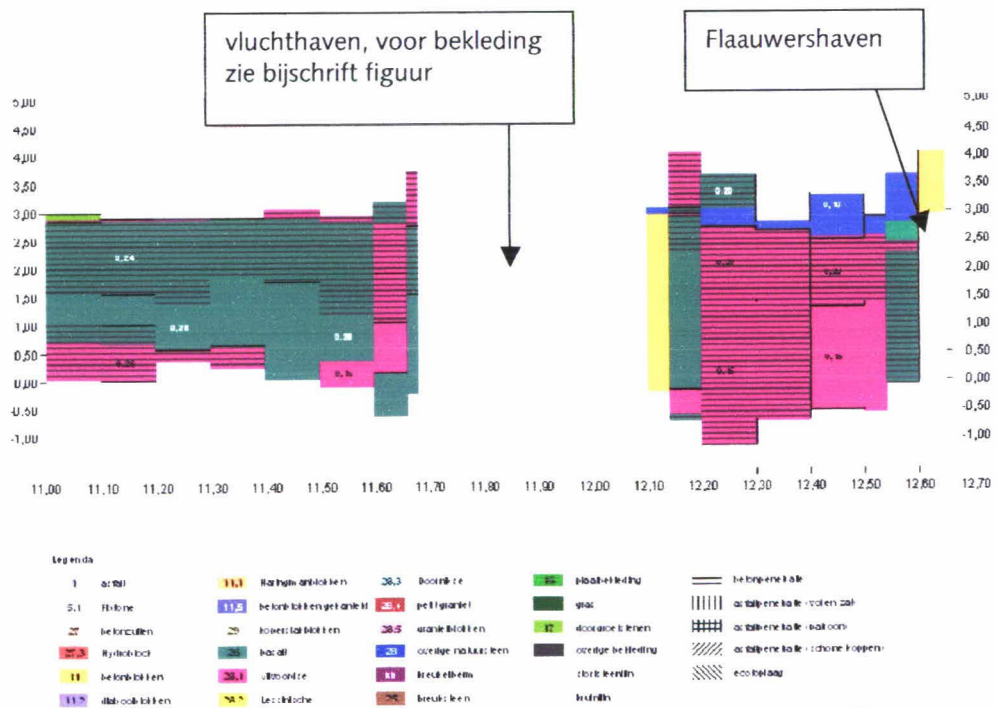
Figuur 2: Bekleding Weeversinlaag dp 0101 – dp 0110

In de met beton ingegoten basalt bij dp 0110 zijn zakkingen aanwezig.

Halverwege de dam van de vluchthaven zijn voorover hellende stenen aanwezig en er is een redelijk groot aantal verzakkingen. Op de kop van de dam heeft zijn voorover hellende stenen aanwezig, heeft de tafel een open zetting en zijn mogelijk holle ruimten aanwezig. De dam wordt geacht in maatgevende omstandigheden te bezwijken en valt dus buiten de scope van Project Zeeweringen.

Hier was asfalt in de glooiing aanwezig. In 2001/2002 is dit vlak overlaagd met breuksteen gepenetreerd met asfalt (strokenpenetratie). Bij enkele niet gepenetreerde delen is de breuksteen verdwenen.

In de dam zijn enkele zakkingen aanwezig. De dam wordt geacht in maatgevende omstandigheden te bezwijken en valt dus buiten de scope van Project Zeeweringen.

Het traject bestaat hier uit vele kleine vlakken met zeer diverse bekledingstypen.

De bekleding in de Flaauwershaven is zeer divers en opgedeeld in vele vlakken.

Figuur 3: Bekleding Flaauwersinlaag dp 0110 – dp 0126⁵⁰ (tussen dp 0117 en dp 0121 ligt de vluchthaven, de bekleding (hier wit) bestaat uit gepenetreerde breuksteen (strokenpenetratie) op de bestaande asfaltglooiing)
