Polder/Dijkvak
Geertruidapolder, Scherpenissepolder
dp 0990⁵⁰ – dp 1043

10 juli 2007

PZDT-M-07361

DEFINITIEF

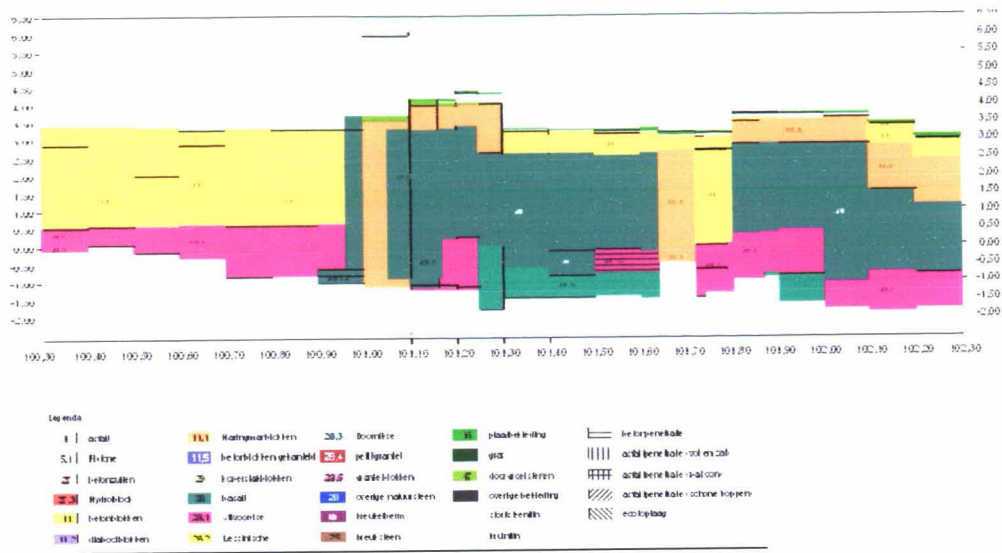
Figuur 4: Bekleding Scherpenissepolder dp 1003 – dp 1023

Glooiingskaart met top laagtypes Scherpenissepolder dp 1003 - dp 1023

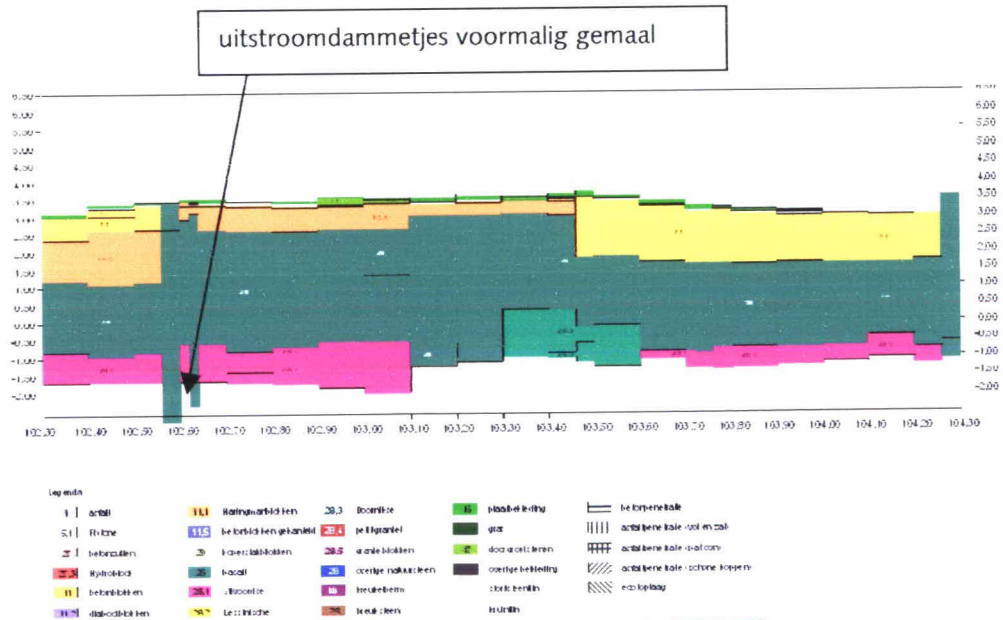
Figuur 5: Bekleding Scherpenissepolder dp 1023 – dp 1043

Glooiingskaart met top laagtypes Scherpenissepolder dp 1023 - dp 1043
