**Geavanceerde toetsing  
Mosselbanken, Fase 1  
definitief**

**CO-386350/21 versie 1  
december 2000**

**RIJKSWATERSTAAT, PROJECTBUREAU**

**ZEEWERINGEN**

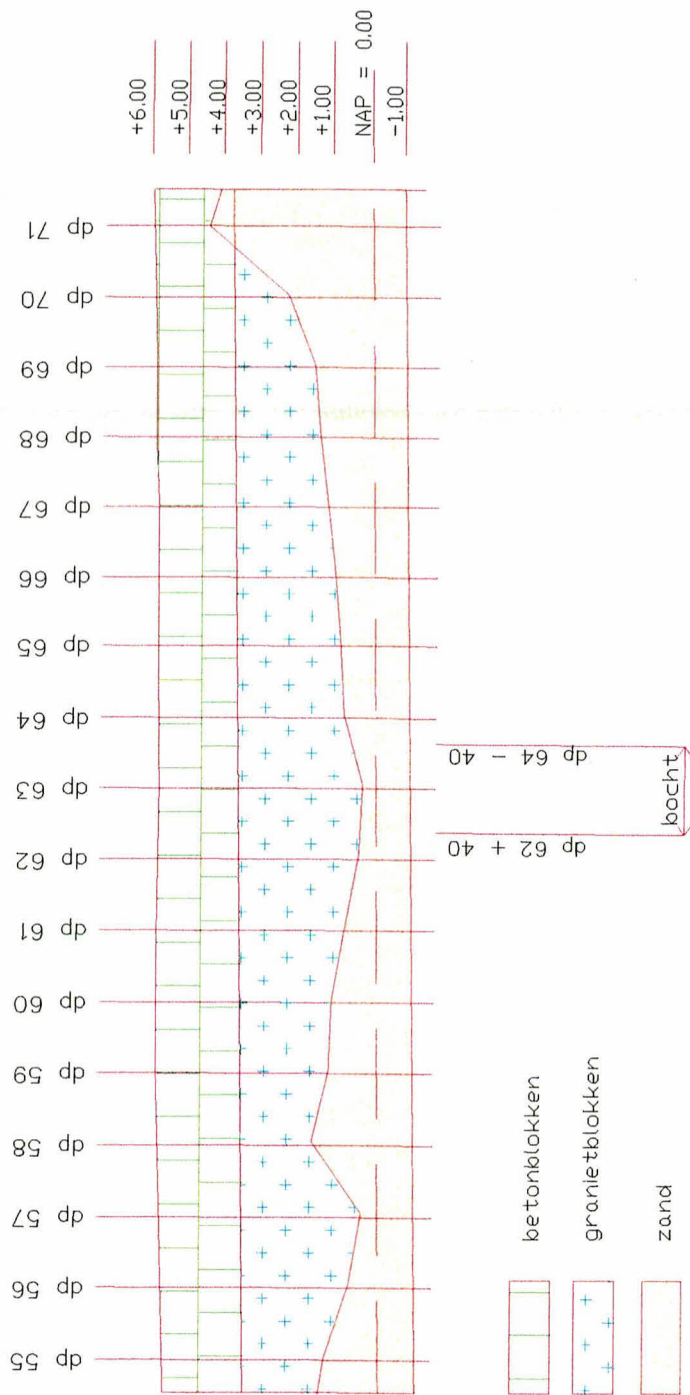
BIJL. 2.2

Bijlage 2.2 geeft een overzicht van de aanwezige bekledingen op het dijkvak. De bekleding bestaat op het gehele dijkvak uit granietblokken tot een niveau van ongeveer 3,75 m + NAP. Hierboven liggen blokken op klei, die 'onvoldoende' zijn getoetst. De teen van het talud ligt onder het zand van het voorland.

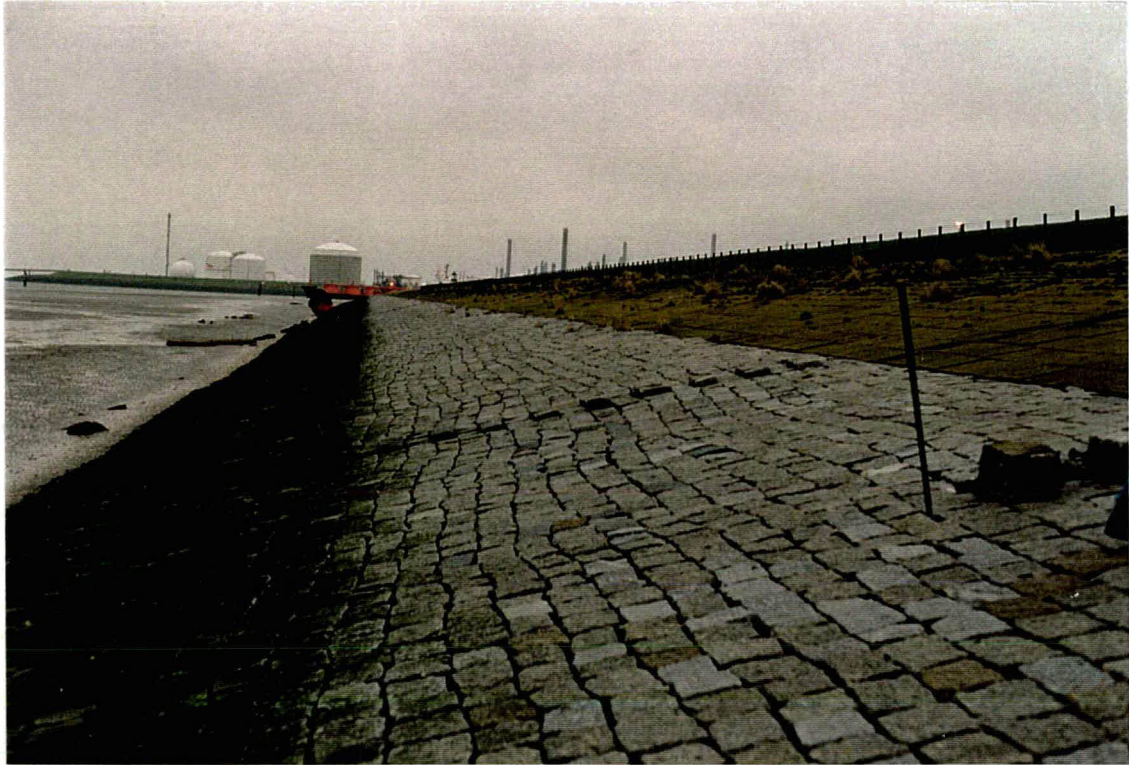
Dijkpaal 69 heeft een oriëntatie op het noorden en krijgt een vrij grote golfaanval te verwerken, ook onder frequent optredende stormen. Er is voor zover de beheerder bekend nog nooit schade in dit vak opgetreden. Foto 1 geeft een indruk van het dijkvak, gezien in oostelijke richting. Op de achtergrond ligt DOW Chemical.

Foto 1 Overzicht van de lokatie vanaf dp 69 in oostelijke richting

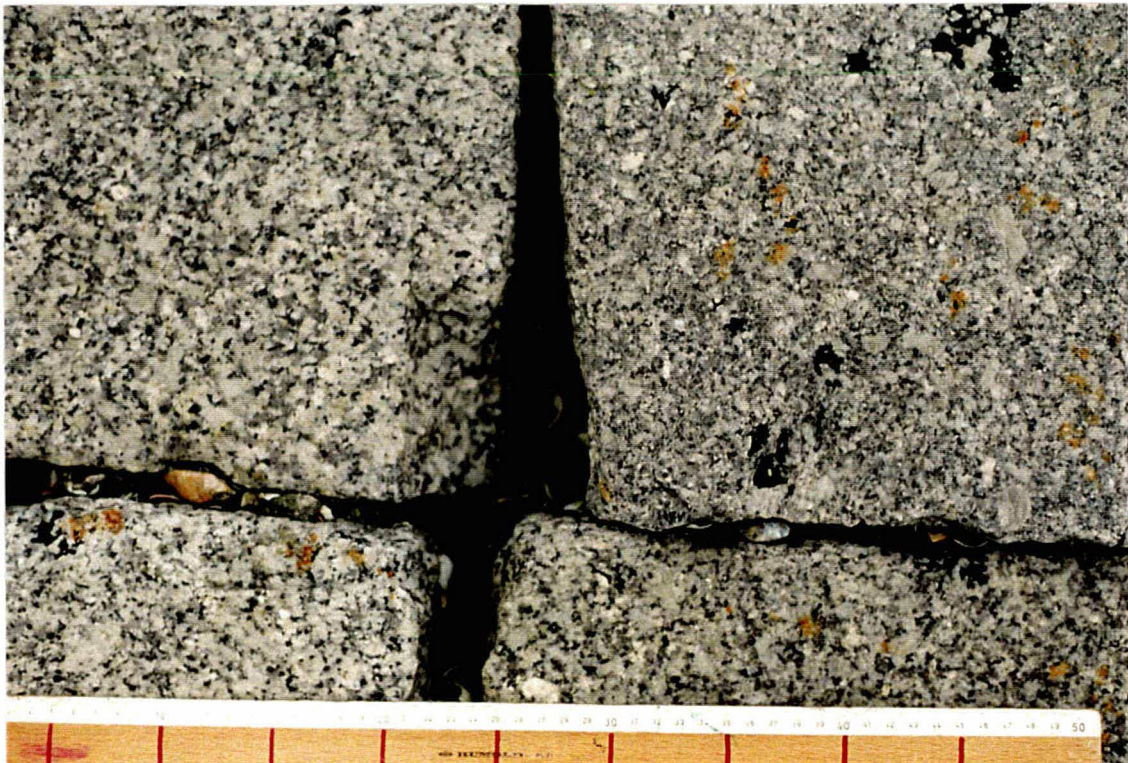
Er ligt een voorland, waarbij het zand tot op de glooiing is afgezet. Hoog op het talud is van boven af geen zand te zien, wel schelpen en steentjes (foto 2). Foto 3 laat zien dat de graniet volledig is dichtgeslibd, evenals het dunne (enkele centimeters) uitvullaagje van bruine fosforslakken (foto 4). Hieronder ligt mijnsteen. De bovenste tien centimeter gerekend vanaf het oppervlak is een bruine kleur zichtbaar die erop duidt dat hier zand in de mijnsteen is gedrongen. Op grotere diepte is de mijnsteen zwart, maar kleven er nog wel fijne, zandachtige delen aan de grotere brokken vast. De mijnsteen is vrijwel ondoorlatend; als er water in het gat wordt gezet zakt dit niet waarneembaar. De mijnsteen lijkt ongesorteerd.

Foto 2 Spleten tussen de blokken (dp 69)

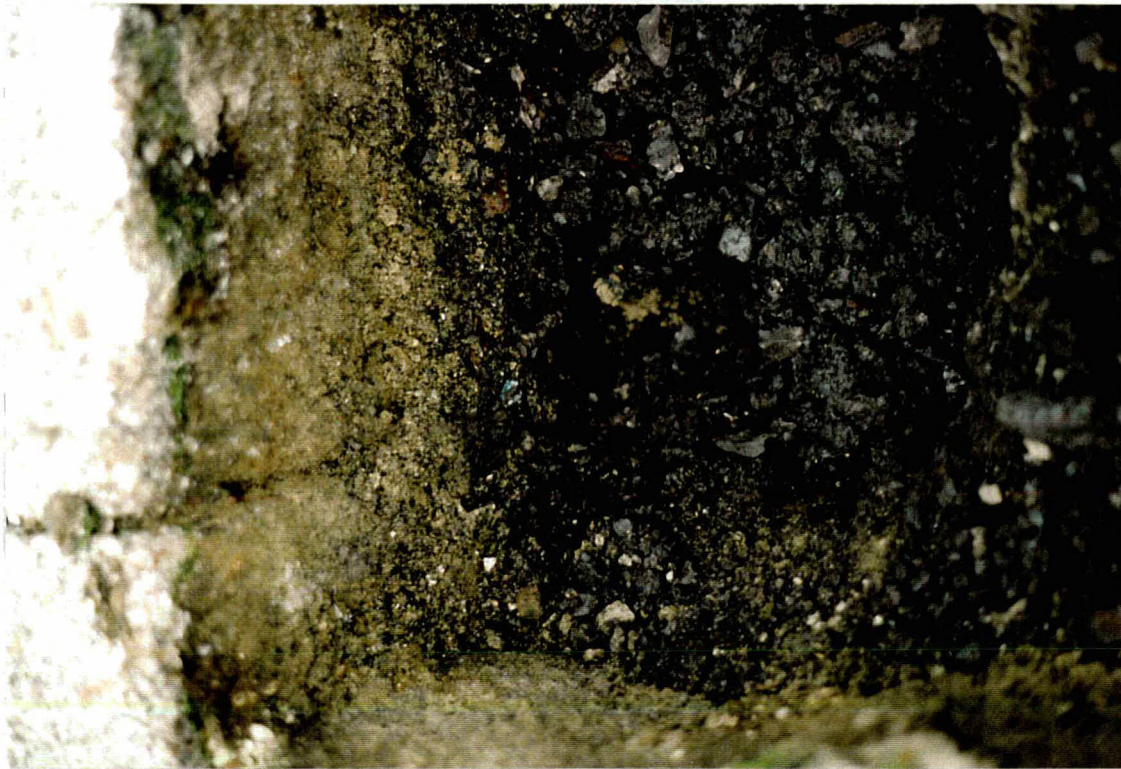
Foto 3 Gat in de bekleding (dp 69). De spleten tussen de granietblokken zijn dichtgeslibd.

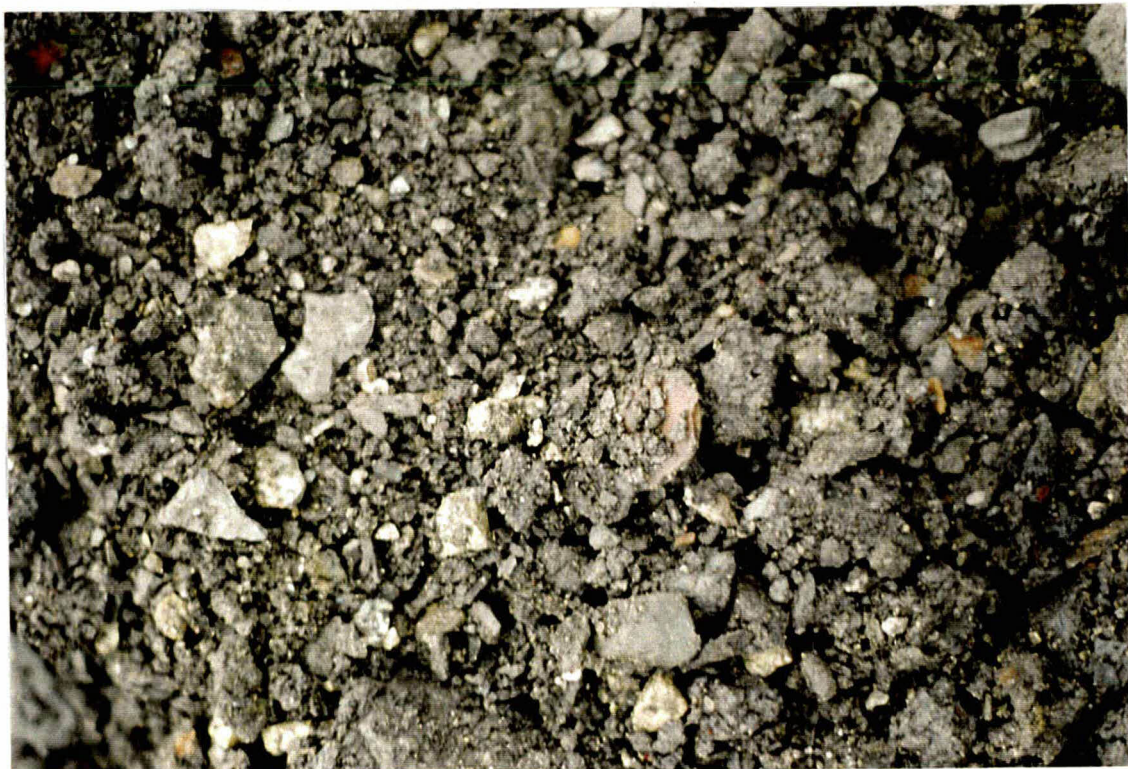
Foto 4 Filter van fosforslakken (dp 69)

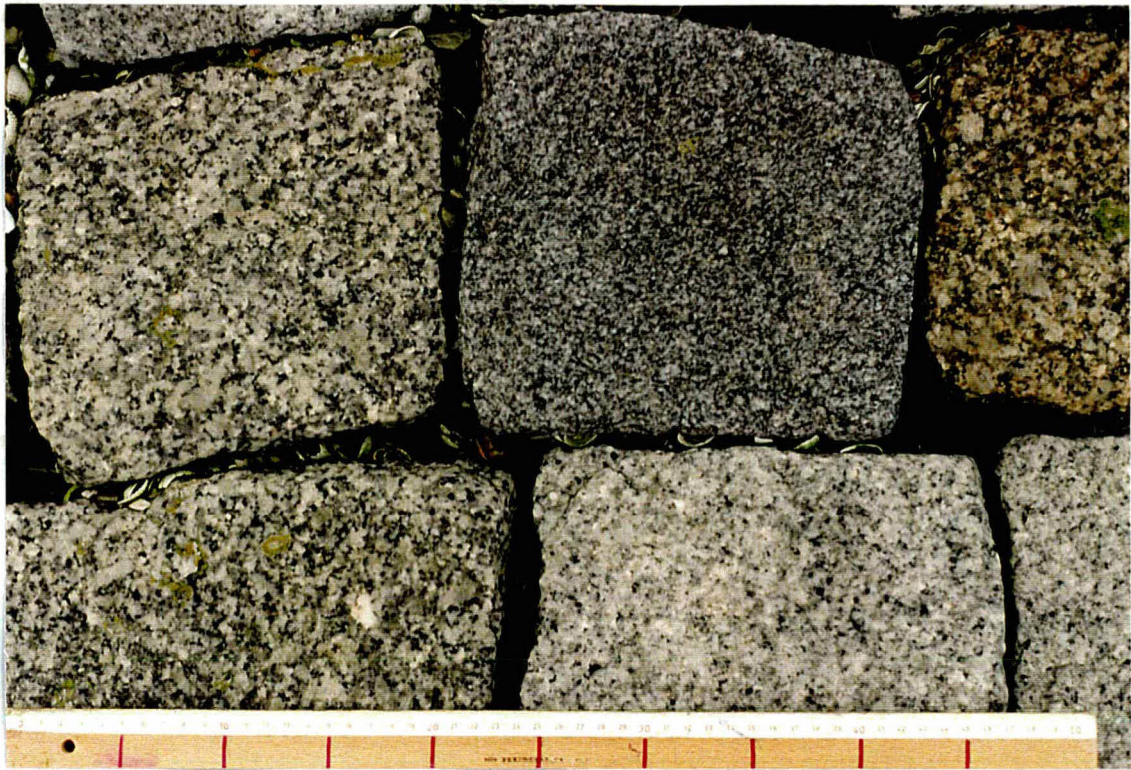
Dijkpaal 66 heeft dezelfde oriëntatie als dijkpaal 69. Foto 5 geeft een indruk van de toplaag. De blokken liggen sterk geklemd, het kost moeite een blok te lichten. De granietblokken kunnen zowel op hun kop (oppervlak ca 20x20 cm<sup>2</sup>) als op hun kant (oppervlak ca 31x20 cm<sup>2</sup>) zijn gezet. De gemeten diktes zijn respectievelijk 25, 21 cm dik en 27, 27 cm dik. Zowel de blokken als de filterlaag is

volledig gevuld met slib, zand en schelpen. Ook hier geldt dat het water dat in het gat in de mijnsteen is gezet nauwelijks wegloopt: de zaksnelheid was orde 2 cm/minuut.

Foto 5 Spletten tussen de blokken (dp 66).

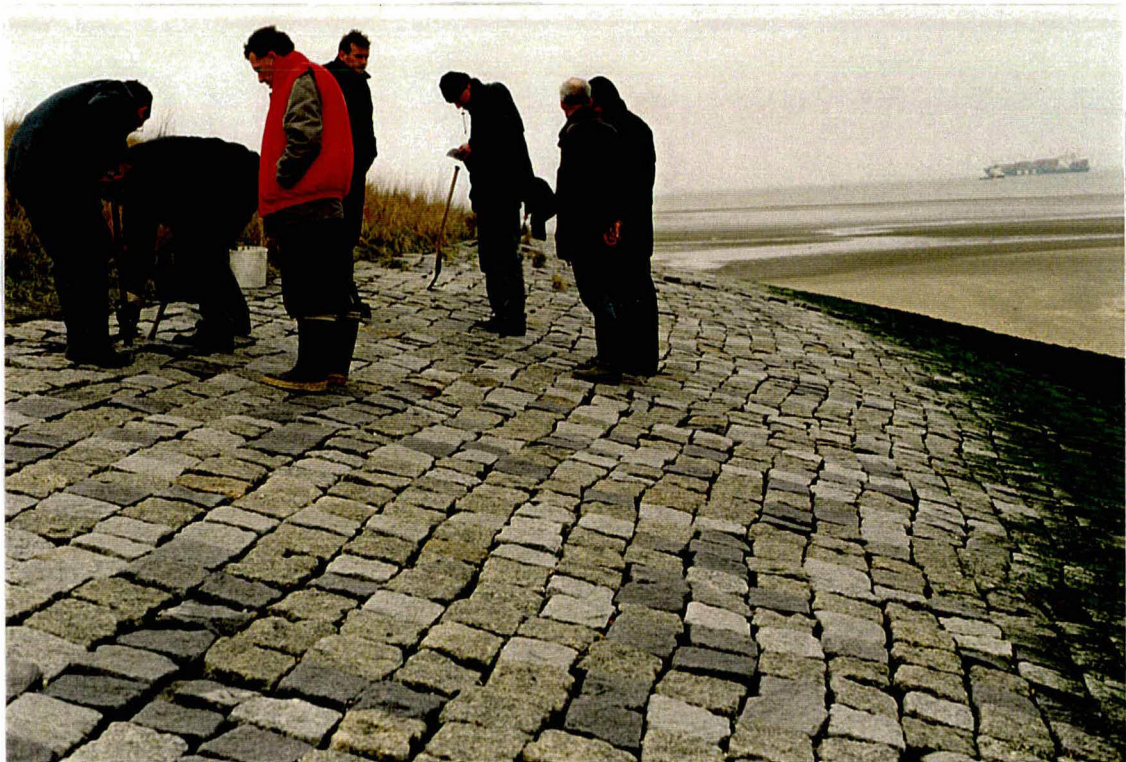
Dijkpaal 63 ligt in de bocht naar de haven (foto 6). In de bocht is de constructie wat aangepast, in die zin dat de granietblokken overwegend op hun kop zijn geplaatst om een grotere dikte van de top laag te krijgen. De gemeten diktes bedragen 30 en 32 cm. De gemeten blokkoppervlakken zijn: 20x25, 20x20, en 20x30 cm<sup>2</sup>. De blokken zijn goed sluitend gezet met spleten van 1 tot 4 cm.

Foto 6 Situatie in de bocht bij dp 63

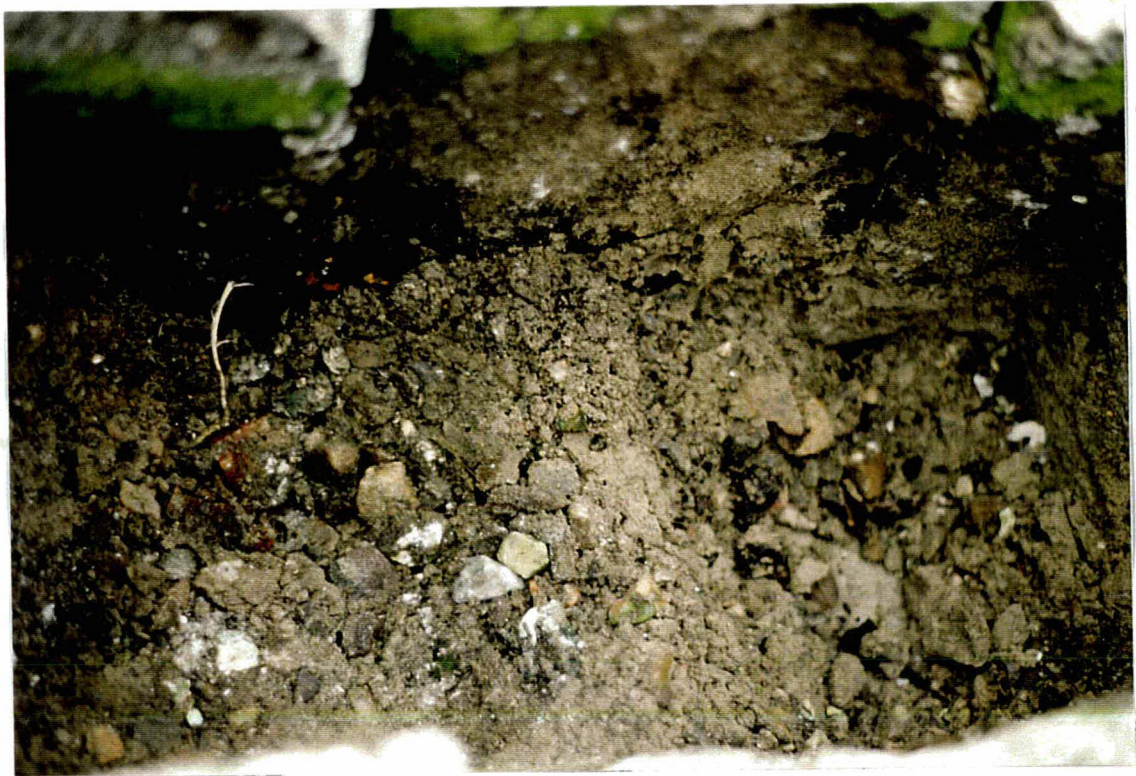
Onder de blokken bevindt zich een uitvullaag van wat grovere grijze slakken en granietbrokken (foto 7). Deze laag is dusdanig hard en verkit dat het niet lukte om een gat tot op de mijnsteen te graven. Er is daarom water in het gat in de uitvullaag gezet. Dit water loopt met een snelheid van ongeveer 1 à 2 cm per minuut weg. Een deel van het water zal echter ook via de top laag naar beneden zijn gelopen. Zekerheid omtrent de mijnsteen laag kon niet worden verkregen.

Foto 7 Gat in de bekleding bij dp 63.

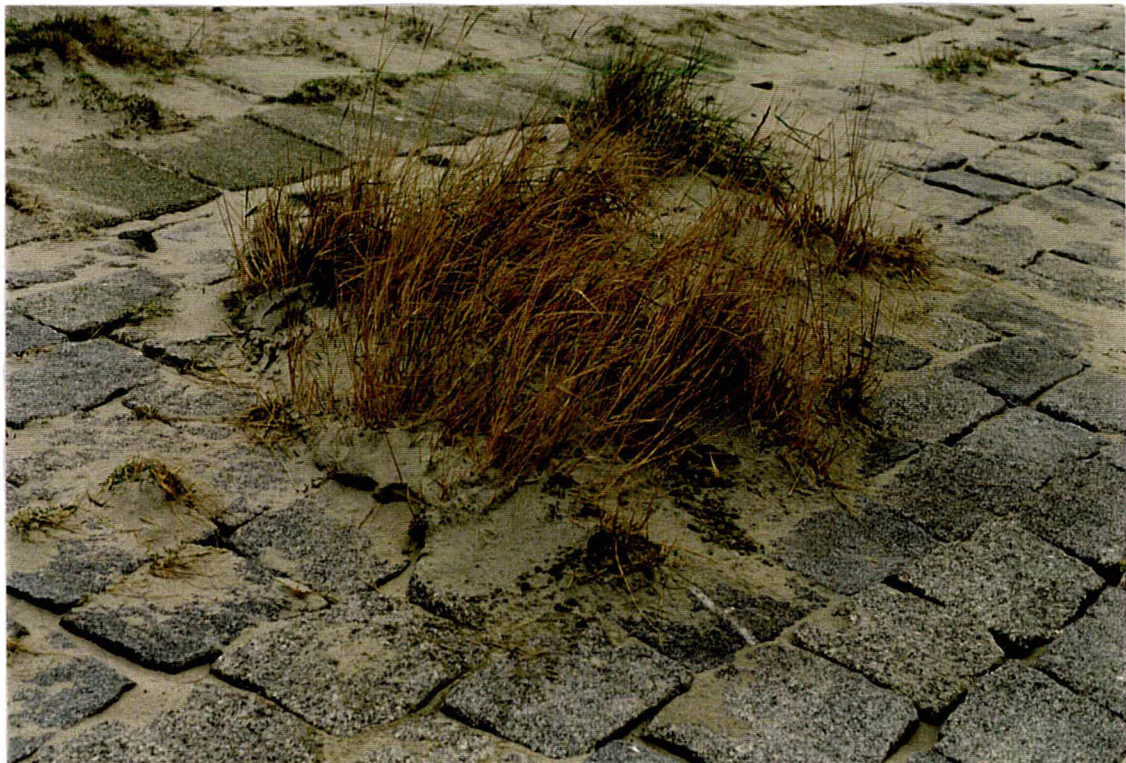
De oriëntatie van de dijk bij dijkpaal 61 is zuidoost. De dijk draait hier de haven in. Op de locatie is sprake van inzanding, er liggen zelfs hoopjes zand op het talud (foto 8). In dit geval betreft het daadwerkelijk zand, en geen slib en schelpen zoals op de andere locaties. Er ligt hier een hoog voorland. Het blok dat is gelicht komt vrij makkelijk uit de zetting. De dikte van het blok is 22 cm. De spleten tussen de blokken zijn ingezand (zie foto 9). Ook hier geldt dat de slakken onder top laag hard zijn en moeilijk zijn weg te graven. Het lukt hier wel een gat tot in de mijnsteen te graven. Het water dat in dit gat is gezet loopt nauwelijks weg.

Foto 8 Sterke aanzanding bij dp 61.

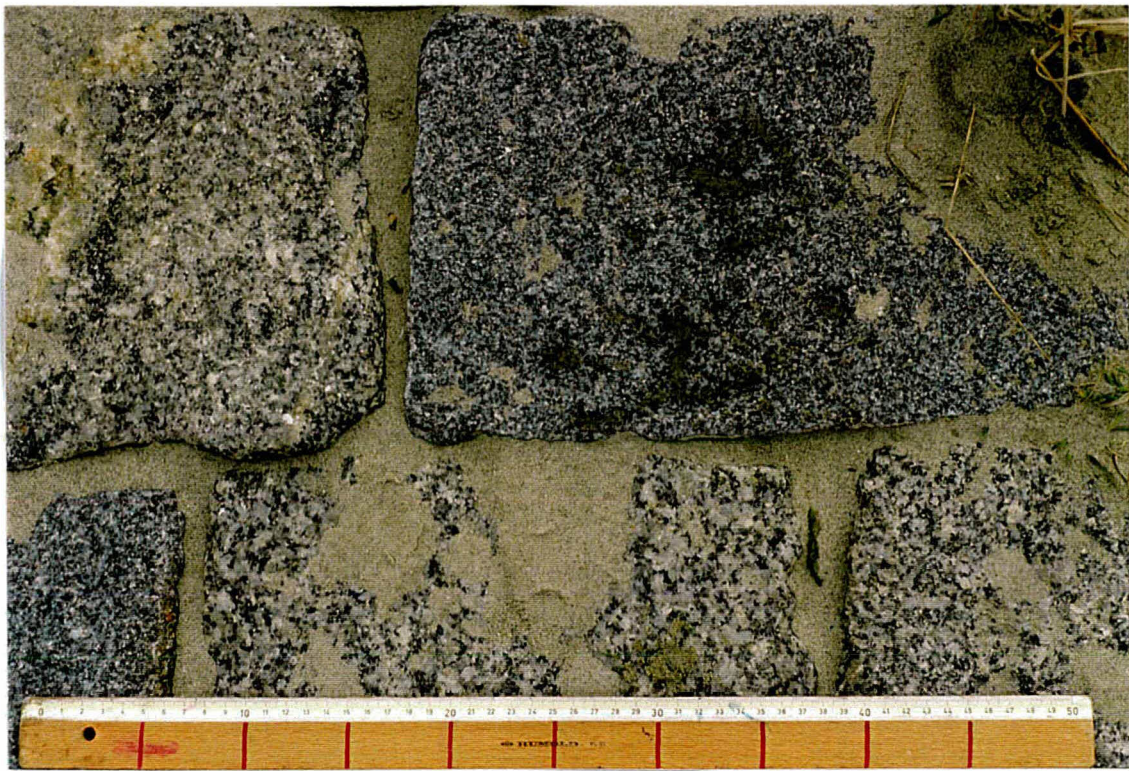
Foto 9 Spletten tussen de blokken bij dp 61.

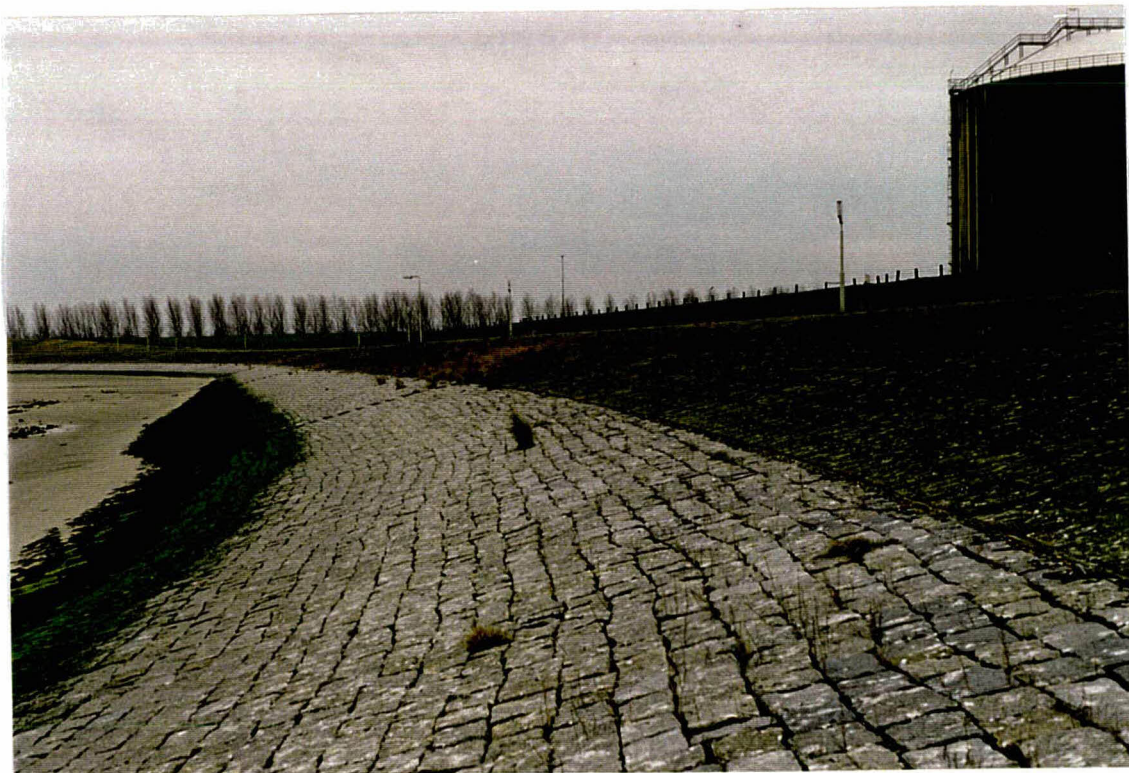
Foto 10 Situatie bij dp 58, gezien in oostelijke richting.

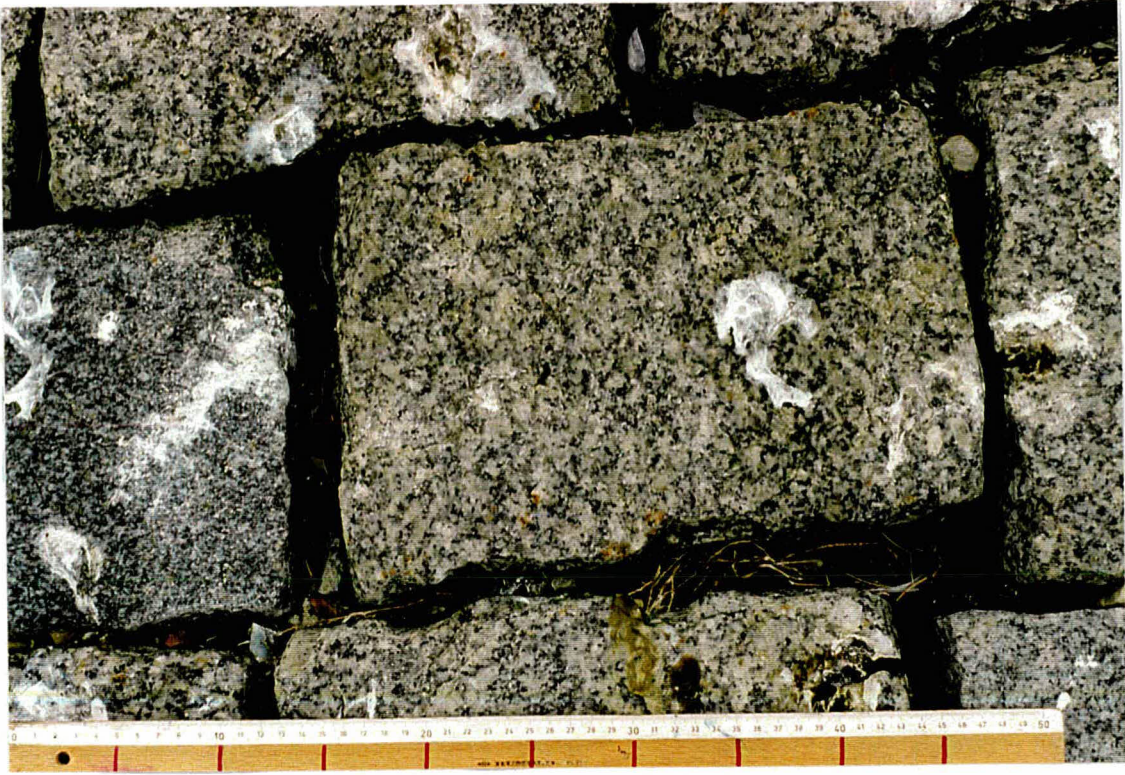
Deze locatie heeft dezelfde oriëntatie als dijkpaal 61 en bevindt zich verder de haven in (zie foto 10). Ook hier is sprake van inslibbing van de top laag, maar hier betreft het zand, slib en schelpen, en niet enkel zand (foto 11). Het filter is volgeslibd (foto 12).

Foto 11 Spleten tussen de blokken bij dp 58.

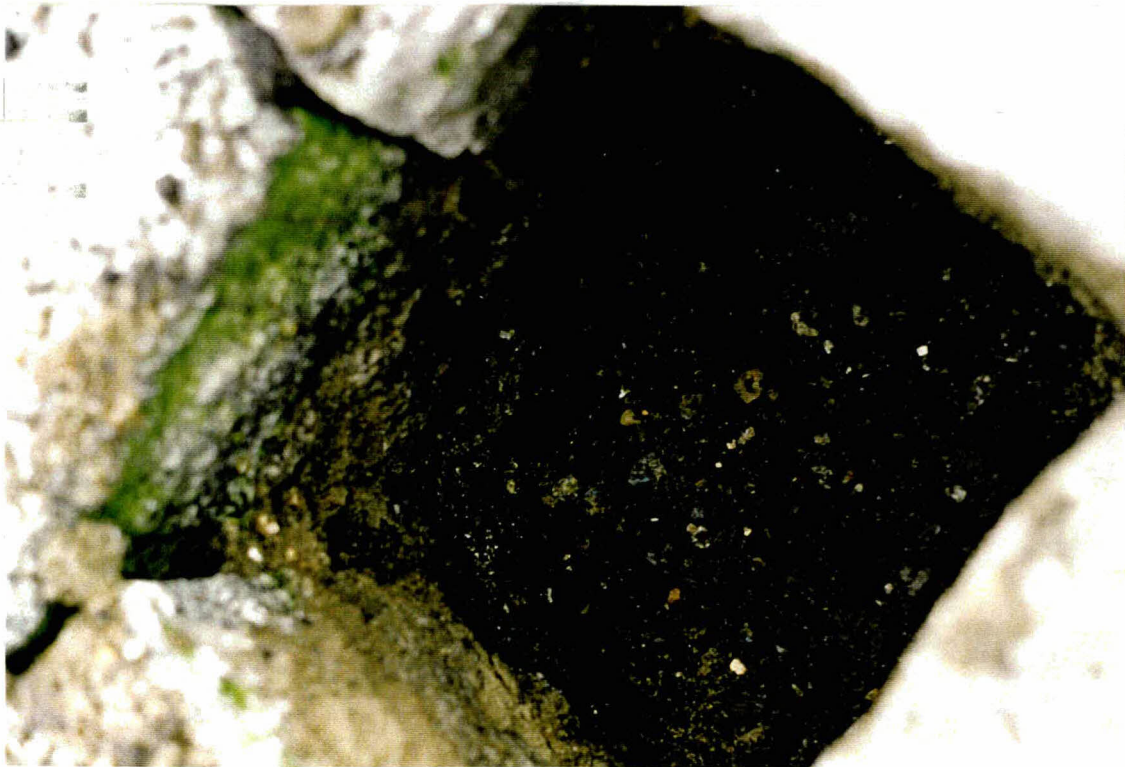
De mijnsteen is hier wat fijner en lossere, maar als er water in het gat gezet wordt, loopt dit niet merkbaar weg. Het blok dat uit de zetting is gehaald is 22 cm dik. Het blokkoppervlak is 21x30 cm<sup>2</sup>.

Foto 12 Gat in de bekleding bij dp 58.
