Polder/Dijkvak
Oosterlandpolder
dp 0320 – dp 0361 (dp 0360)

Datum
07 augustus 2006

PZDT-M-06286

DEFINITIEF

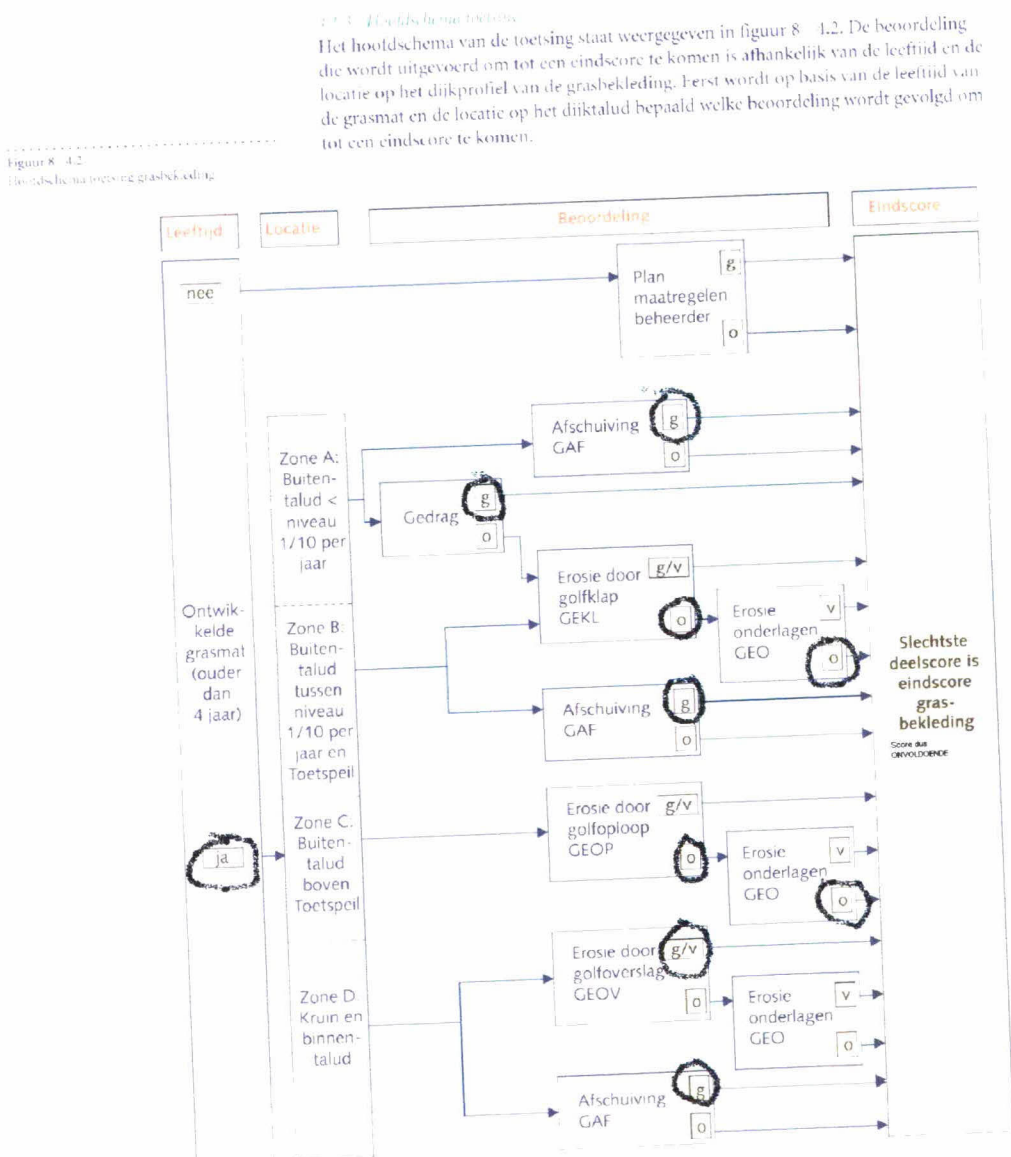
Figuur 6: Grastoets aan de hand van figuur 8-42 uit de VTV (2001-2006)

Voor het gedeelte tussen dp 0335 en dp 0345 is een grastoets uitgevoerd. Dit gedeelte kent een buitenbeloop dat aan de teen voorzien is van een basaltglooiing. Daarvoor ligt een schor. Voor de z_q zoals benodigd in de grastoets geldt $g \cdot H_s \cdot \tan \alpha$. Het meest gunstige dwarsprofiel kent een $\tan \alpha$ van 0,234 (1:4,27), het meest ongunstige een $\tan \alpha$ van 0,368 (1:2,72). Beide dwarsprofielen zijn meegenomen in de toets. In het talud zijn diverse schapenpaadjes aanwezig, graskwaliteit is matig.

Het GHW heeft een peil van N.A.P. +1,55 m. Het ontwerppeil is N.A.P. +3,70 m. Voor niveau P (grens tussen zone A en zone B in de grastoets) geldt een waarde van N.A.P. +2,70 m.

Gebruik makend van de VTV (2001-2006) paragraaf 4.1.3, figuur 8-42 volgt voor de grastoets de score **ONVOLDOENDE**. Zie onderstaande figuur 6.

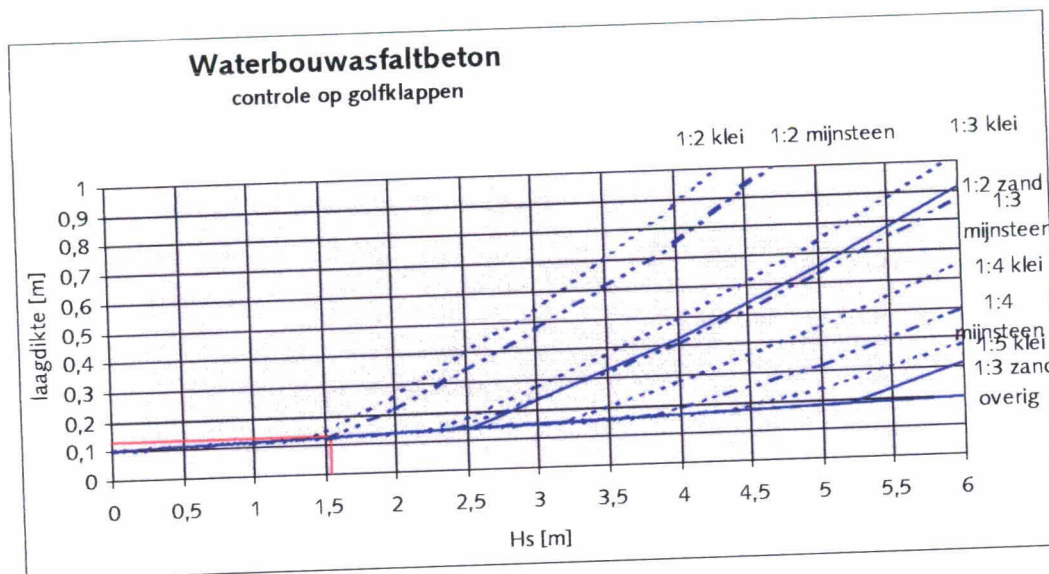
Indien $\cot \alpha$ wordt aangepast naar een ongunstigere waarde van 3 ($\tan \alpha$ is 0,333) dan volgt een asfaltdikte van 0,13 m

Aangehouden wordt een asfaltdikte van 0,13 m, aanwezig is minimaal 0,14 m (zie bijlage 7)

Er zijn een drietal boringen gedaan in de asfaltweg tussen dp 0323 en dp 0339. Het betreft de vlakcodes OS032102, OS032203, OS032206, OS032219, OS032220, OS032211, OS032203.
