Polder/Dijkvak  
Karelpolder, Nieuwlandepolder  
dp 1272<sup>50</sup> – dp 1316

Datum  
6 januari 2010

DEFINITIEF

Kenmerk  
PZDT-M-10014

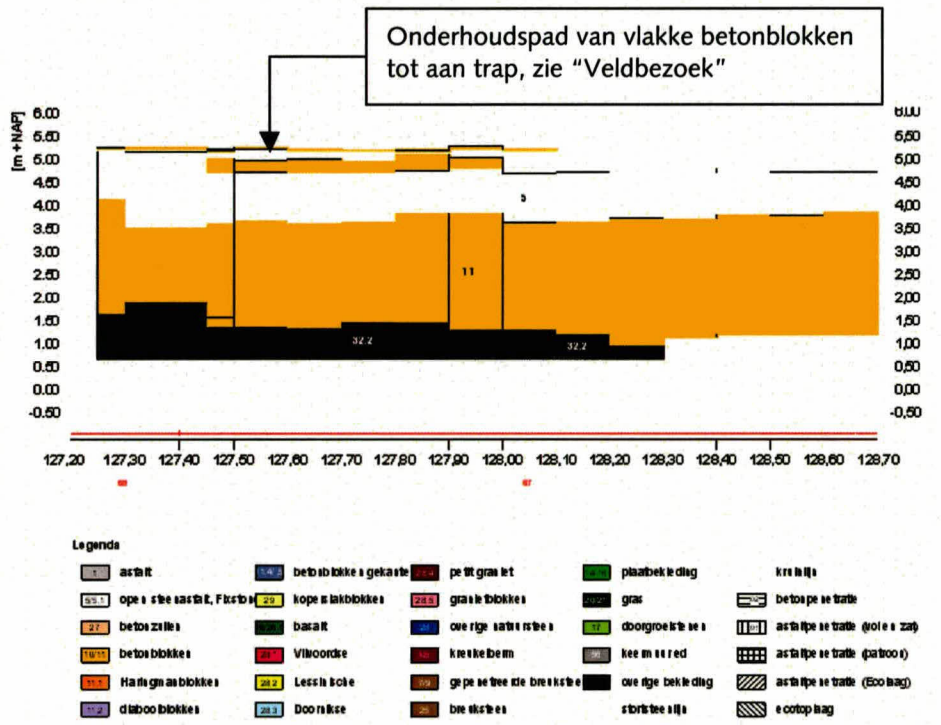
Figuur 3: Bekleding Karelpolder, Nieuwlandepolder dp 1272<sup>50</sup> – dp 1287

Vlakcode: OS127205, OS127303, OS127401, OS128001  
 - Bekledingstype dakpannen (32,2) direct op klei  
 Score: **ONVOLDENDE** (score afschuiving goed)  
 Bekleding in slechte staat, zie "Veldbezoek"

Vlakcode: OS127201, OS127204, OS127302, OS127402, OS129601, OS129602  
 - Bekledingstype vlakke betonblokken (11) direct op klei  
 Score: **ONVOLDENDE** (score afschuiving goed)

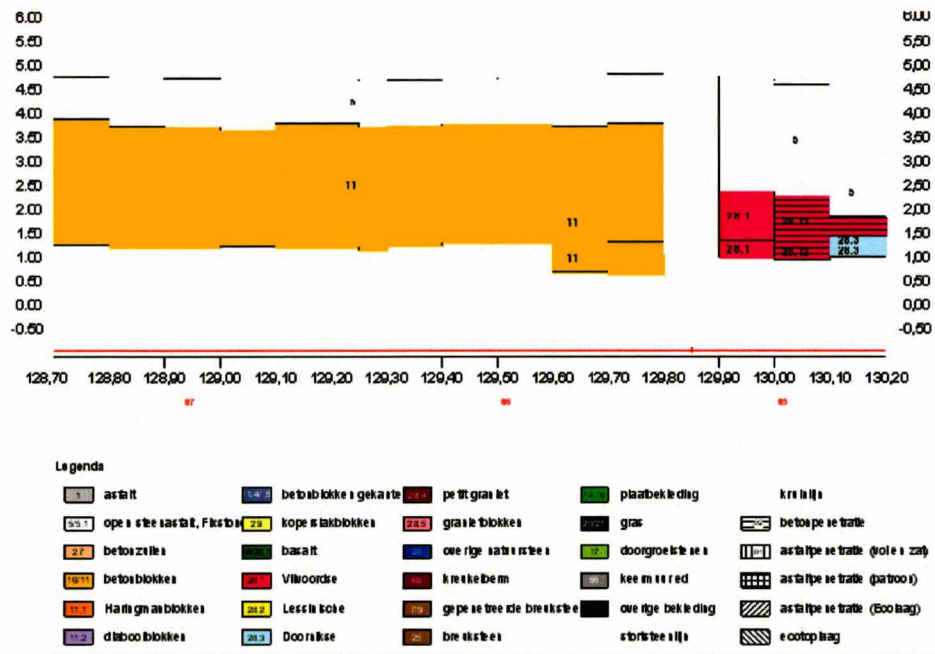
Figuur 4: Bekleding Karelpolder, Nieuwlandepolder dp 1287 – dp 1302

- Vlakcode: OS128301  
 - Bekledingstype breuksteen (25) los gestort over dakpanglooiing in slechte staat
- Score: **ONVOLDOENDE**
- Vlakcode: OS129706, OS129707, OS129902, OS131503, OS131504, OS131505, OS131507  
 - Bekledingstype Fixstone (5,1) op geotextiel
- Score: **ONVOLDOENDE**  
 Conditie gelijk aan overige Fixstone in traject, zie "Veldbezoek". In vlak OS129707 stormschade hersteld met middels asfalt ingegoten breuksteen
- Vlakcode: OS129903  
 - Bekledingstype Vilvoordse (28,1)
- Score: **ONVOLDOENDE**  
 Conditie gelijk aan vlak OS129901
- Vlakcode: OS131302  
 - Bekledingstype basalt ingegoten met beton (26,02)
- Score: **ONVOLDOENDE**  
 Klein oppervlakte in groot gebied onvoldoende

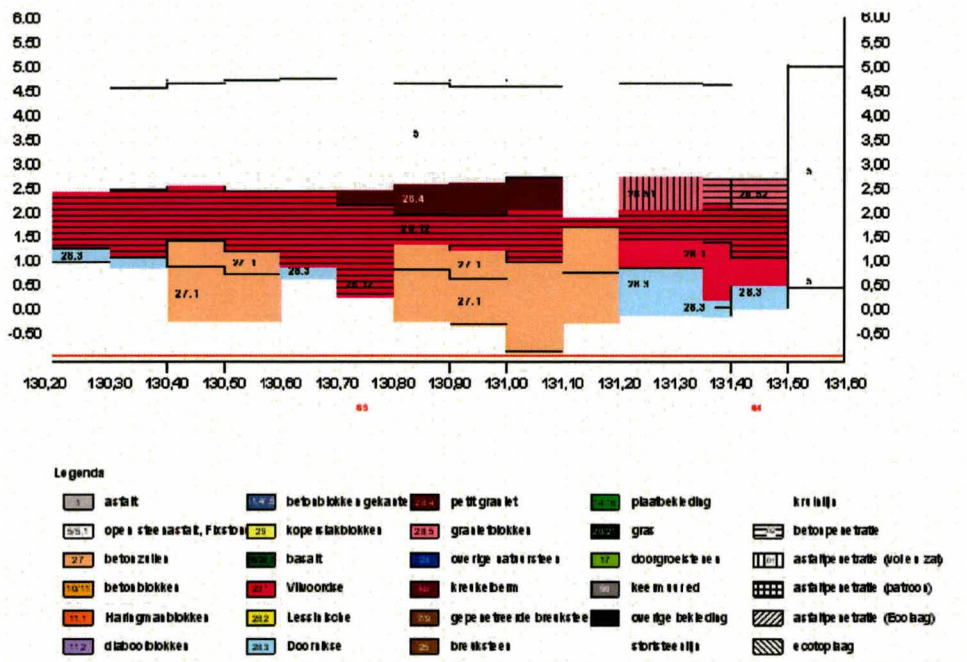
Figuur 5: Bekleding Karelpolder, Nieuwlandepolder dp 1302 – dp 1316

Vlakcode: OS127203, OS127301, OS129705, OS129713, OS129714, OS129715, OS129801, OS129905, OS130006, OS131511, OS131513, OS131514  
 - Bekledingstype Fixstone (5,1) op geotextiel  
 Score: **ONVOLDENDE** (score afschuiving goed)  
 Fixstone in slechte staat (zie "Veldbezoek")

Vlakcode: OS129901, OS129903, OS131202  
 - Bekledingstype Vilvoordse (28,1) op puin en vlijlagen  
 Score: **ONVOLDENDE** (score afschuiving goed)

- Vlakcode: OS130001, OS130004, OS130702  
 - Bekledingstype Vilvoordse ingegoten met beton (28,12) op puin en vlijlagen  
 Score: **ONVOLDOENDE** (score afschuiving goed)

- Vlakcode: OS130002, OS130005, OS130502, OS130507, OS131203, OS131204, OS131303, OS131304  
 - Bekledingstype Doornikse (28,3) op puin en vlijlagen  
 Score: **ONVOLDOENDE** (score afschuiving goed)
