Polder/Dijkvak
Borrendamme / Cauwersinlaag /
Havenkanaal West
dp 0162 – dp 0207

DEFINITIEF

Kenmerk
PZDT-M-xxxxx

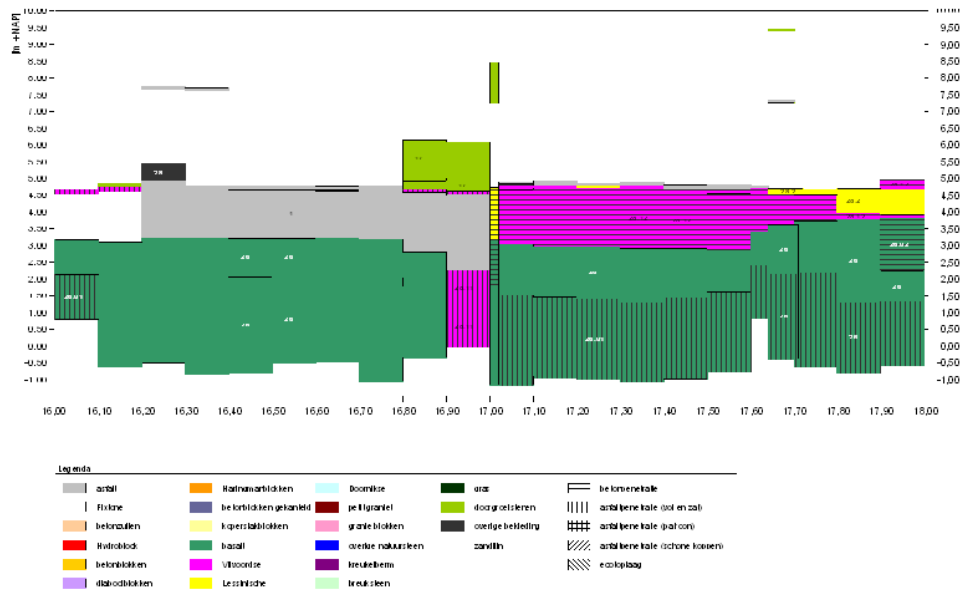
Glooiingskaart met toplaagtypes Polder Schouwen (Borrendamme en Cauwersinlaag) dp 0160 - dp 0180

Figuur 3: Bekleding Polder Schouwen (Borrendamme en Cauwersinlaag) dp 0160 – dp 0180 (dp 0160 – dp 0162 is in eerder stadium getoetst, zie PZDT-M-06120), het witte vlak tussen dp 0160 en dp 0162 van circa N.A.P. +3.00 tot +4.50 meter is asfaltbekleding)

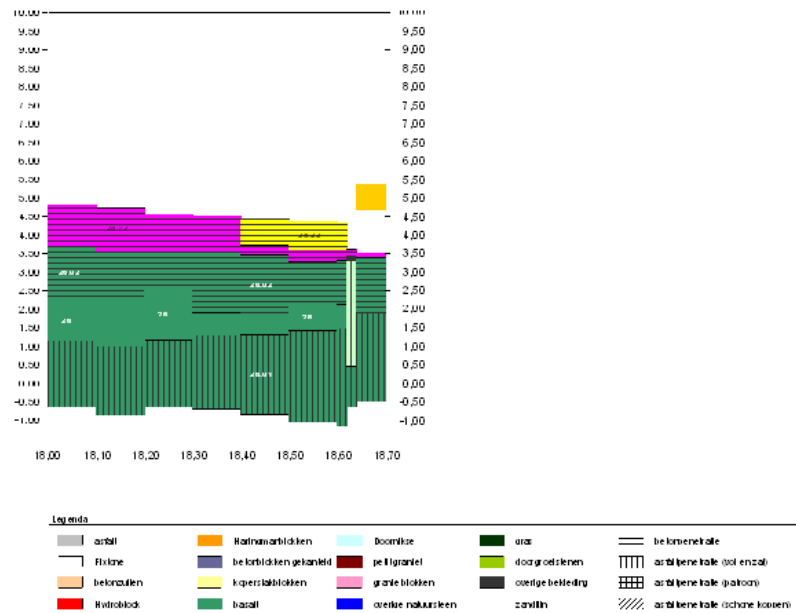
Glooiingskaart met toplaagtypes Polder Schouwen (Borrendamme en Cauwersinlaag) dp 0180 - dp 0187 en toplaagtypes Westelijk Havenhoofd bij dp 0187

Figuur 4: Bekleding Polder Schouwen (Borrendamme en Cauwersinlaag) dp 0180 – dp 0187 en bekleding Westelijk Havenhoofd bij dp 0187

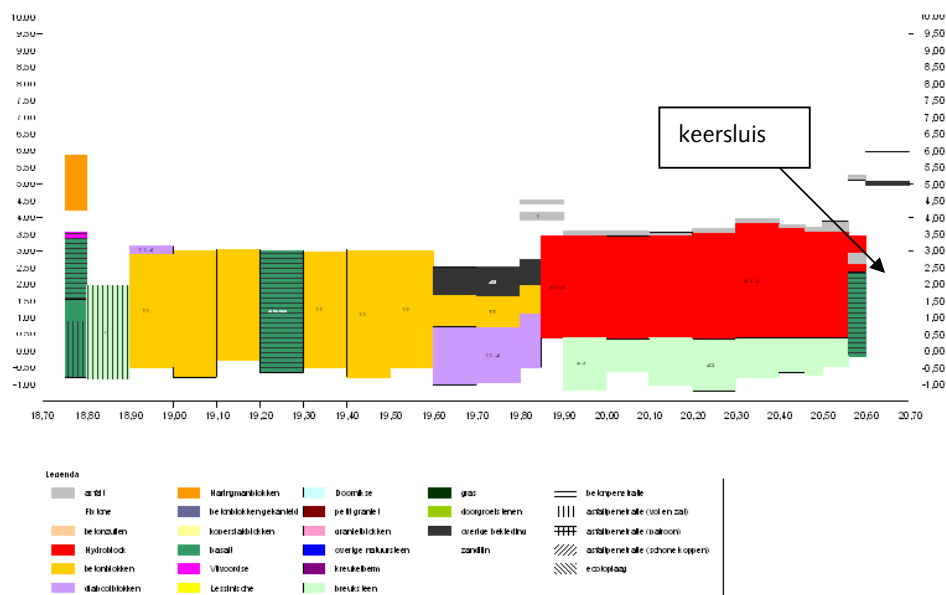
Figuur 5: Bekleding Havenkanaal West dp 0187 – dp 0207

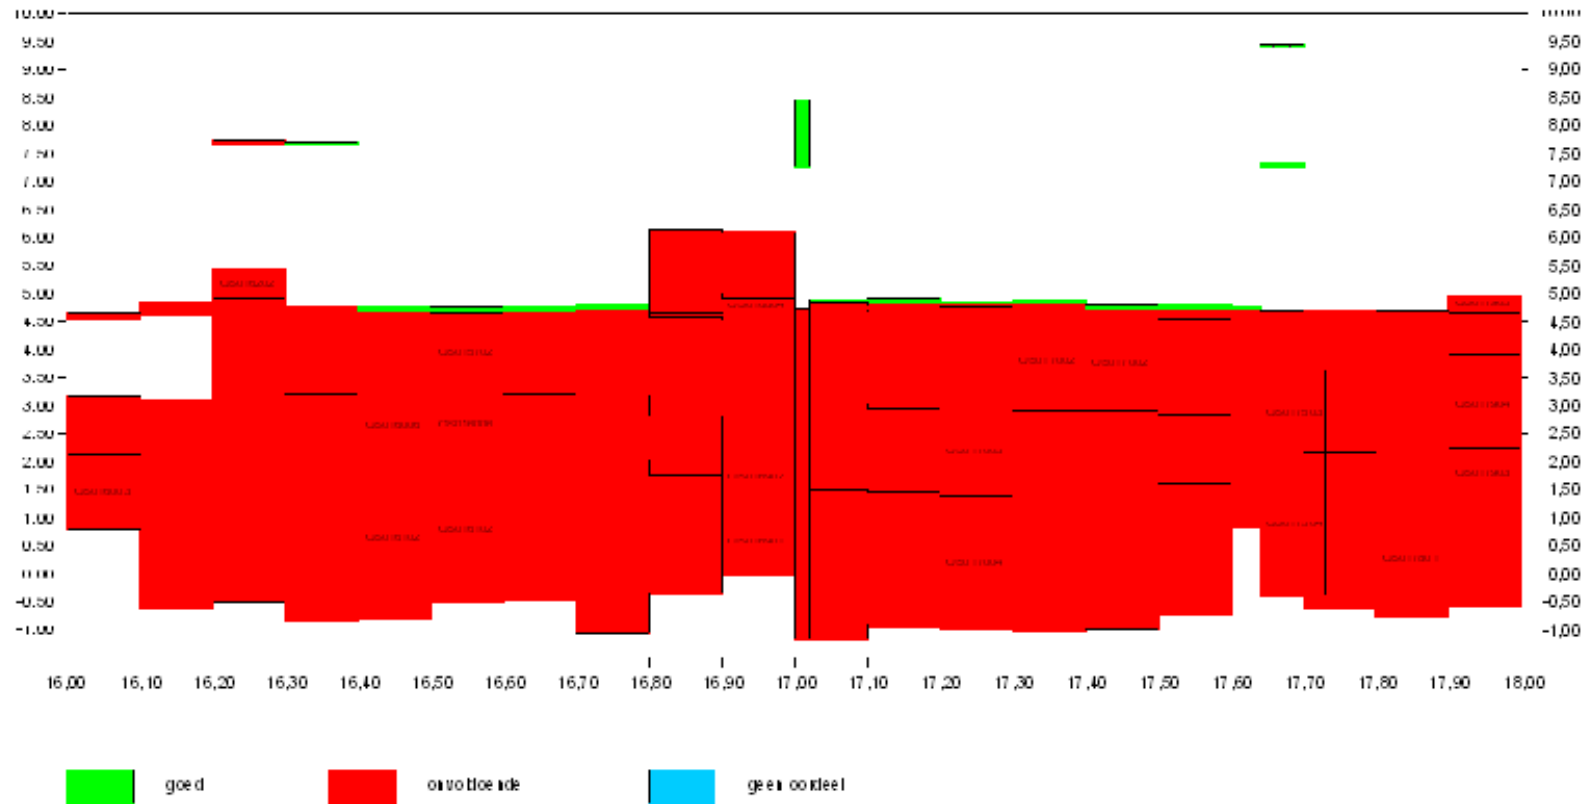
Glooiingskaart met eindscores Polder Schouwen (Borrendamme en Cauwersinlaag) dp 0160 - dp 0160

Het witte vlak tussen dp 0160 en dp 0162 (circa N.A.P. +3.00 tot +4.50) bestaat uit asfaltbekleding, deze scoort onvoldoende

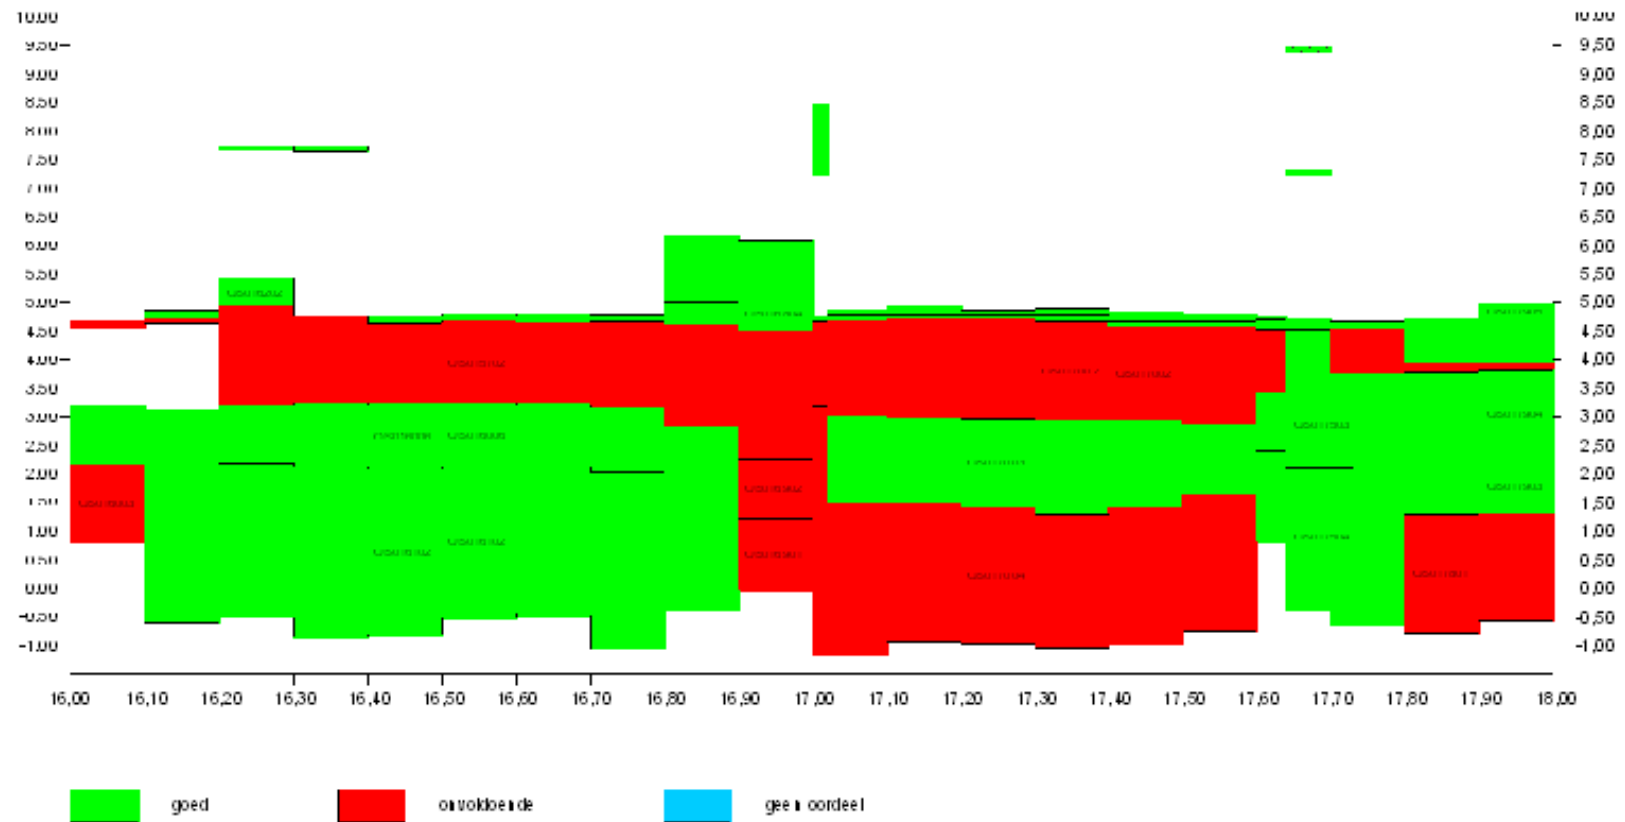
Glooiingskaart met scores afschuiving Polder Schouwen (Borrendamme en Cauwersinlaag) dp 0160 - dp 0180

Het witte vlak tussen dp 0160 en dp 0162 (circa N.A.P. +3.00 tot +4.50) bestaat uit asfaltbekleding, deze scoort onvoldoende
