Onderwerp
 Toezenden rapporten

**Geavanceerde toetsing van de Ser
Lippens/Nieuw Othenepolder**

Geavanceerde toetsing van de Ser
Lippens/Nieuw Othenepolder

**Geavanceerde toetsing van de
Perkpolder
definitief
CO-388710/57 versie 1
Mei 2000**

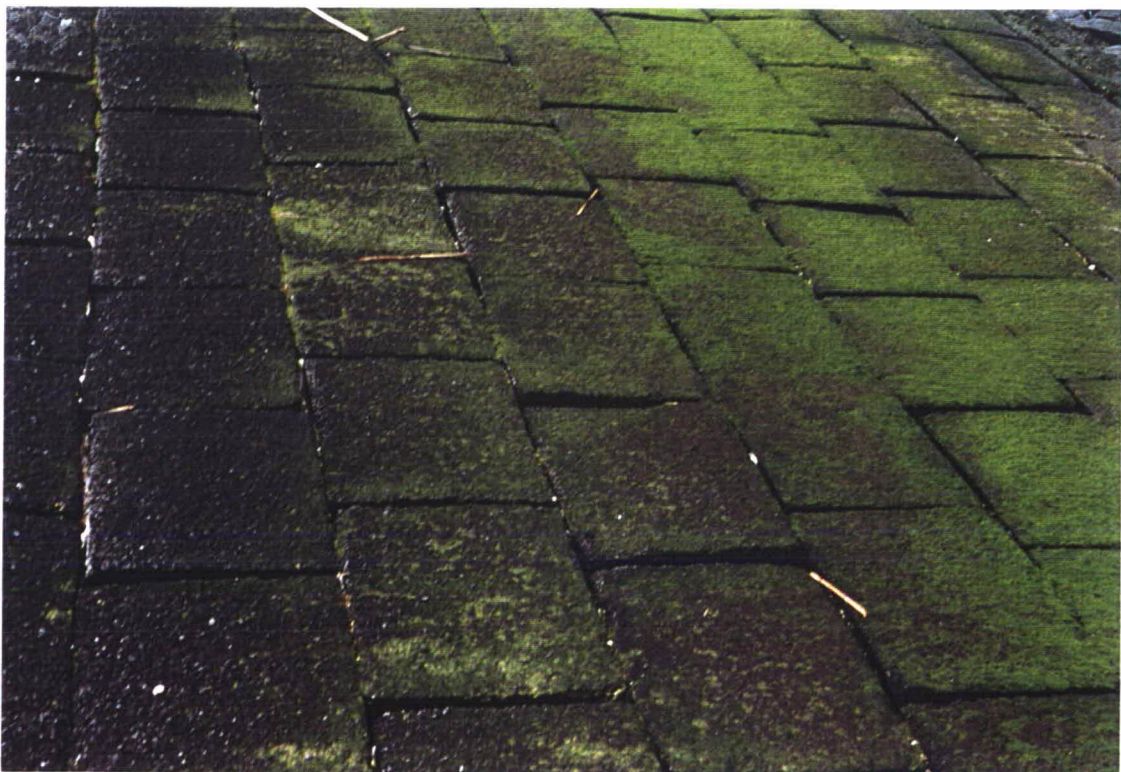
De koperslakblokken zijn vrij groot, ongeveer 45 cm breed en 35 cm lang. Het oppervlak oogt vrij onregelmatig (foto 2). Hier en daar zijn centimeters brede spleten aanwezig, die zijn gevuld met schelpmateriaal (foto 3). Op andere plaatsen kunnen de blokken ook zeer nauw aansluiten.

Foto 2 Het oppervlak van de koperslakblokken oogt vrij onregelmatig (dp 86)

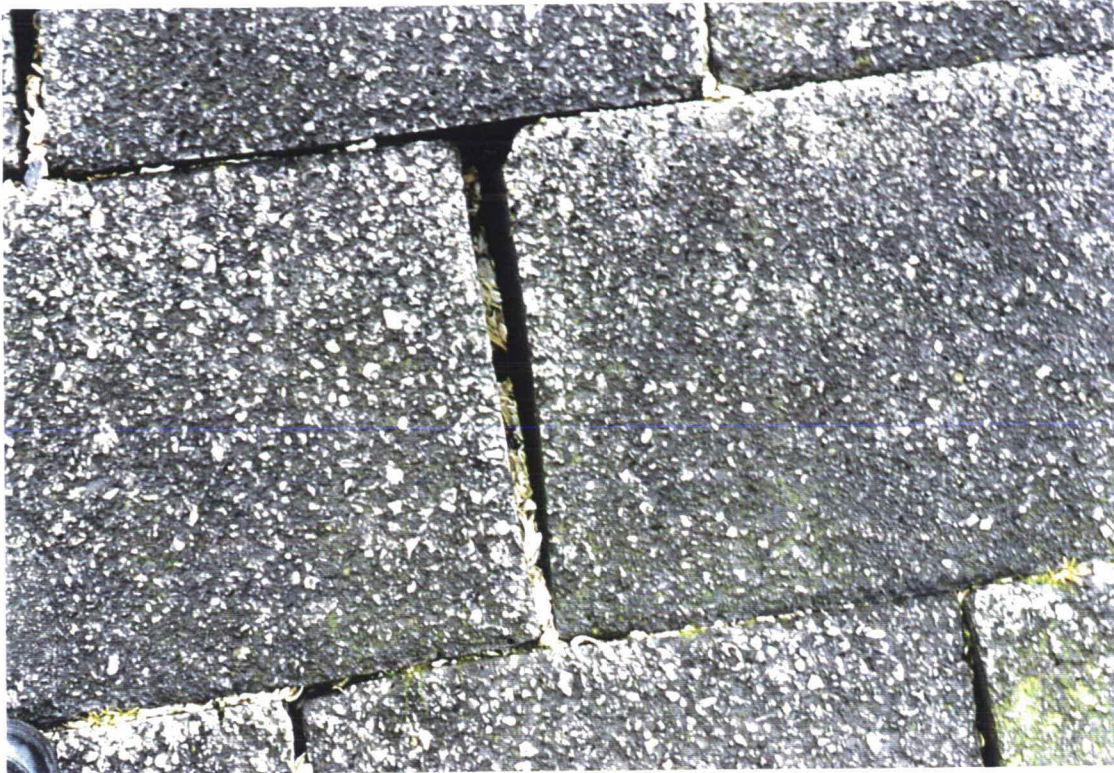
Foto 3 De spleten tussen de koperslakblokken zijn afwisselend ruim en nauw. Tussen de spleten zitten schelpen.

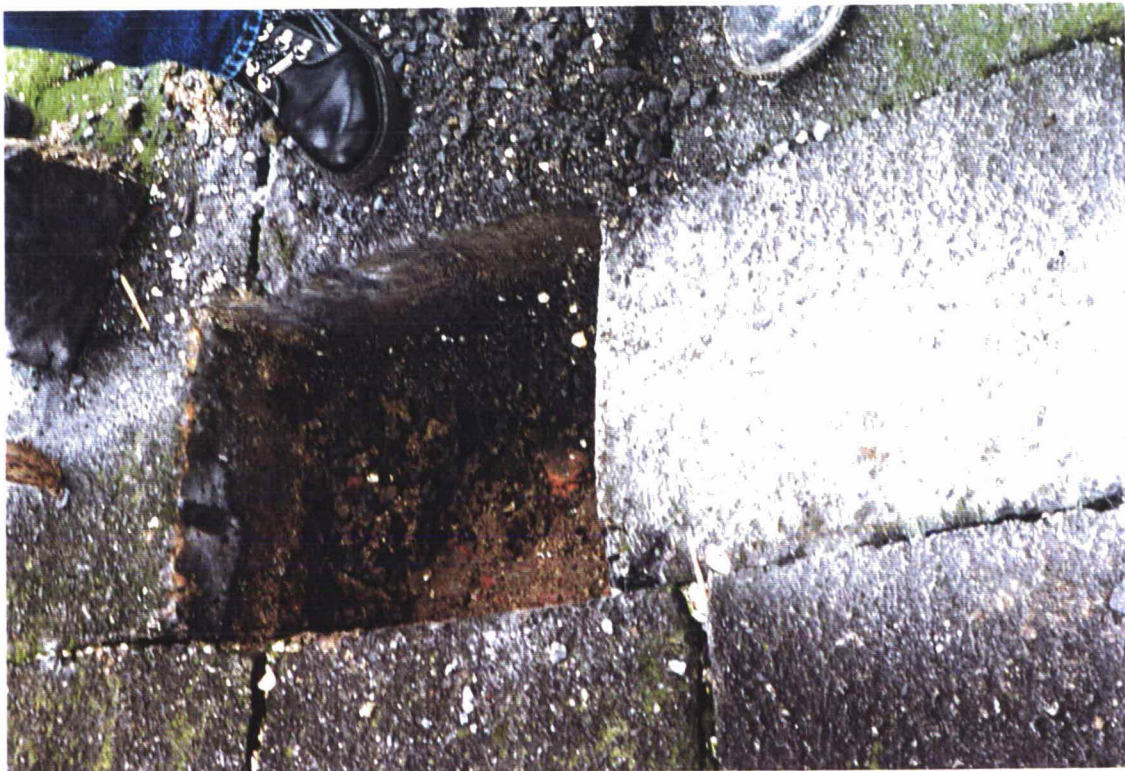
Bij dp 88 is een gat in de bekleding gemaakt op 3,0+NAP (foto 4). De blokdikte is 25 cm. Onder de blokken ligt een circa 13 cm dik filter van puin ($D_{15} \approx 30$ mm) op vlijlagen en klei. Het filter is volledig ingezand en weinig doorlatend. Water dat in het gat wordt gegoten loopt nauwelijks weg (ca 2 cm/minuut).

Om het gat te maken is een koperslakblok kapot gebroken. Het koperslakblok is behoorlijk poreus: om de paar centimeter zitten luchtbelletjes en open gangetjes.

Foto 4 Gat in de koperslakblokken hoog op het talud bij dp 88. De blokken liggen op een dun puinfilter.

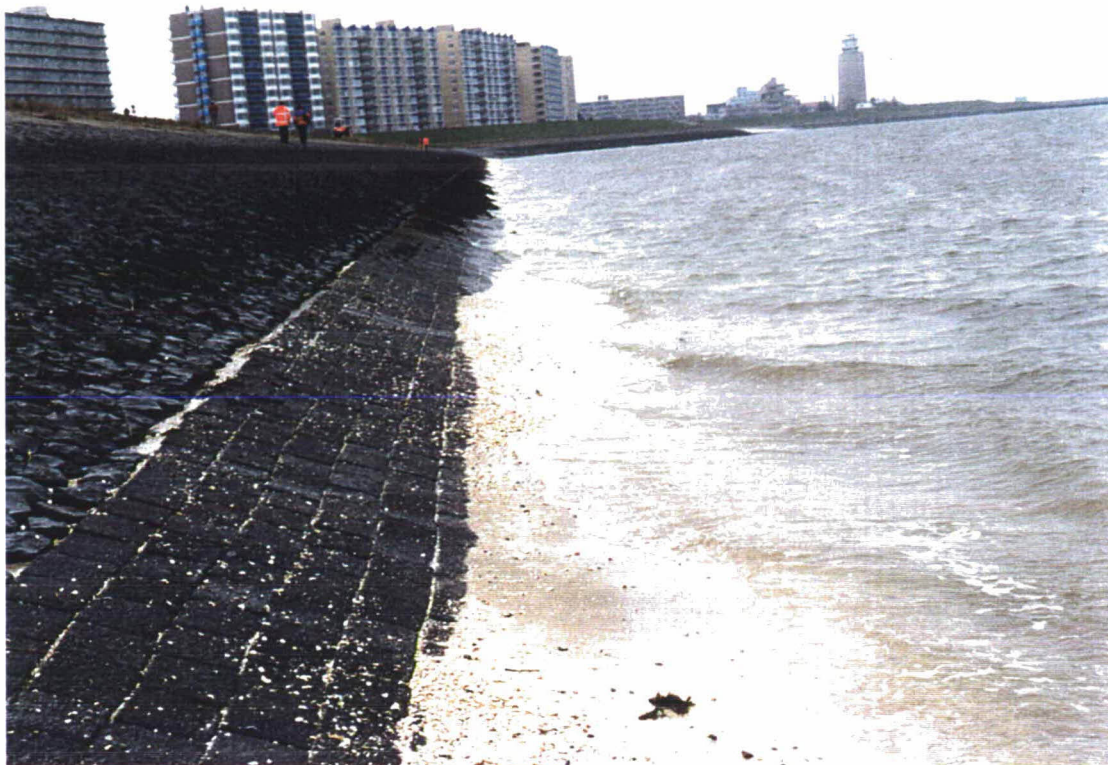
Tussen dp 90+ 60 en dp 94 + 85m liggen koperslakblokken laag op het talud (foto 5).

Foto 5: Overzicht van het westelijke deel van het vak. Foto genomen bij dp 91 in westelijke richting

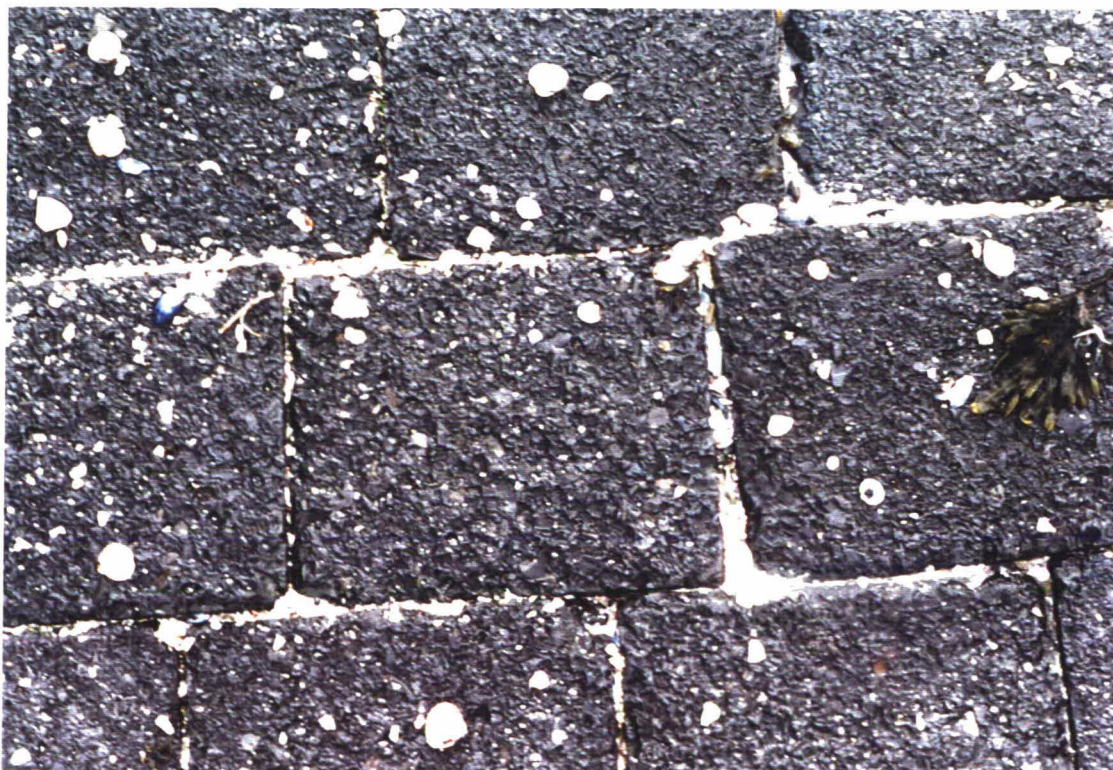
De koperslakblokken zijn kleiner van formaat dan de koperslakblokken hoger op het talud tussen dp 85+40 m en 90+60 m: ongeveer 28 centimeter breed en 23 cm lang (foto 6). Foto 8 geeft een indruk van het gat in de koperslakblokken bij dp 94. De koperslakblokken zijn 20 cm dik en de spleten tussen de blokken zijn klein: ca. 2 mm. De blokken liggen op een ingezand steenslagfilter van 28 cm dik. Hieronder zit klei, zonder vlijlagen.

Foto 6 De koperslablokken laag op het talud zijn kleiner van formaat. De spleten zijn smal en volledig gevuld met schelpgruis.

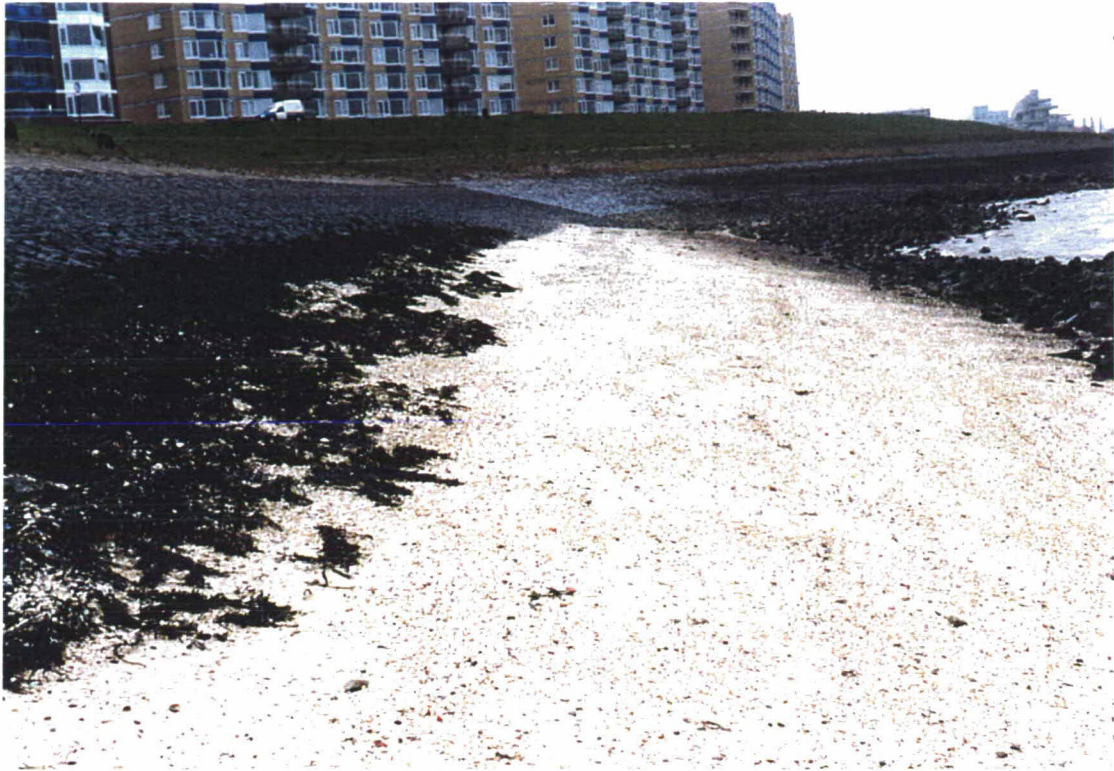
Op het einde van het vak zijn de koperslakblokken verdwenen onder een schelpstrand (foto 7). Een aanzienlijk deel van de bekleding gaat daar schuil onder een strand van schelpen.

Foto 7 Bij dp 94 is de bekleding van koperslabblokken verborgen onder een schelpstrand.

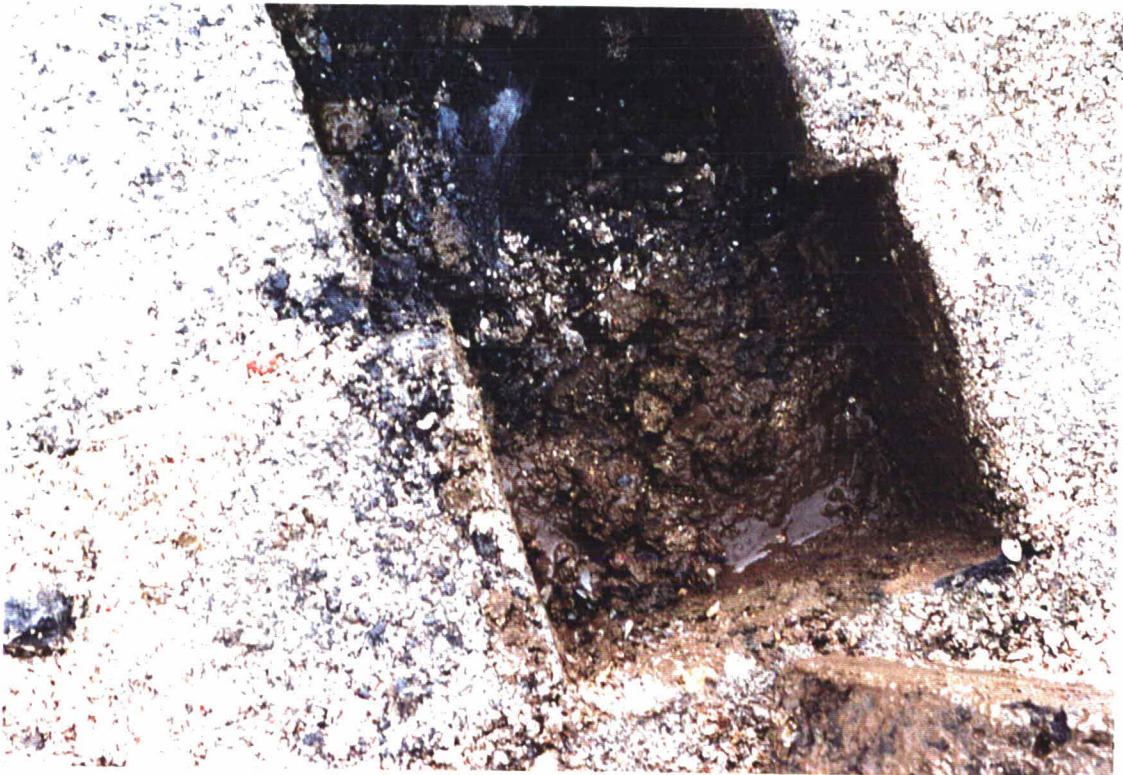
Foto 8 Gat in de koperslabblokken laag op het talud bij dp 94. Het filter bestaat uit steenslag dat volledig is dichtgeslibd.

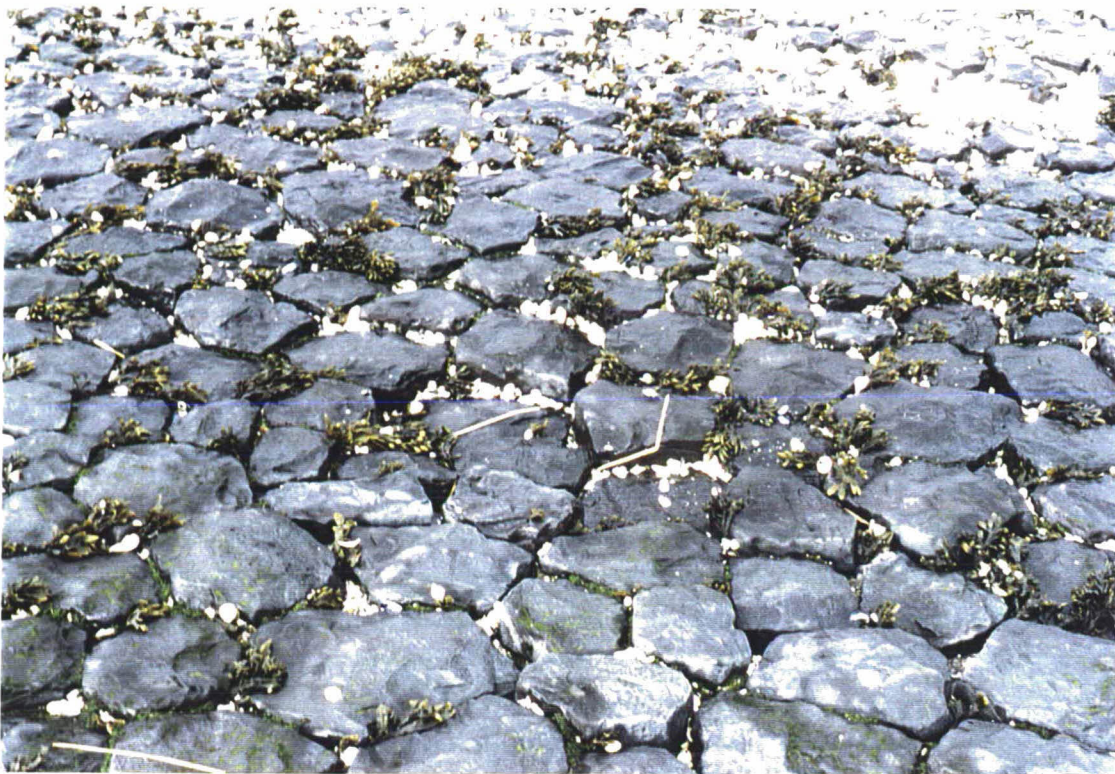
Foto 9 Verzakking in de basaltbekleding boven de perkoenpalenrij bij dp 90

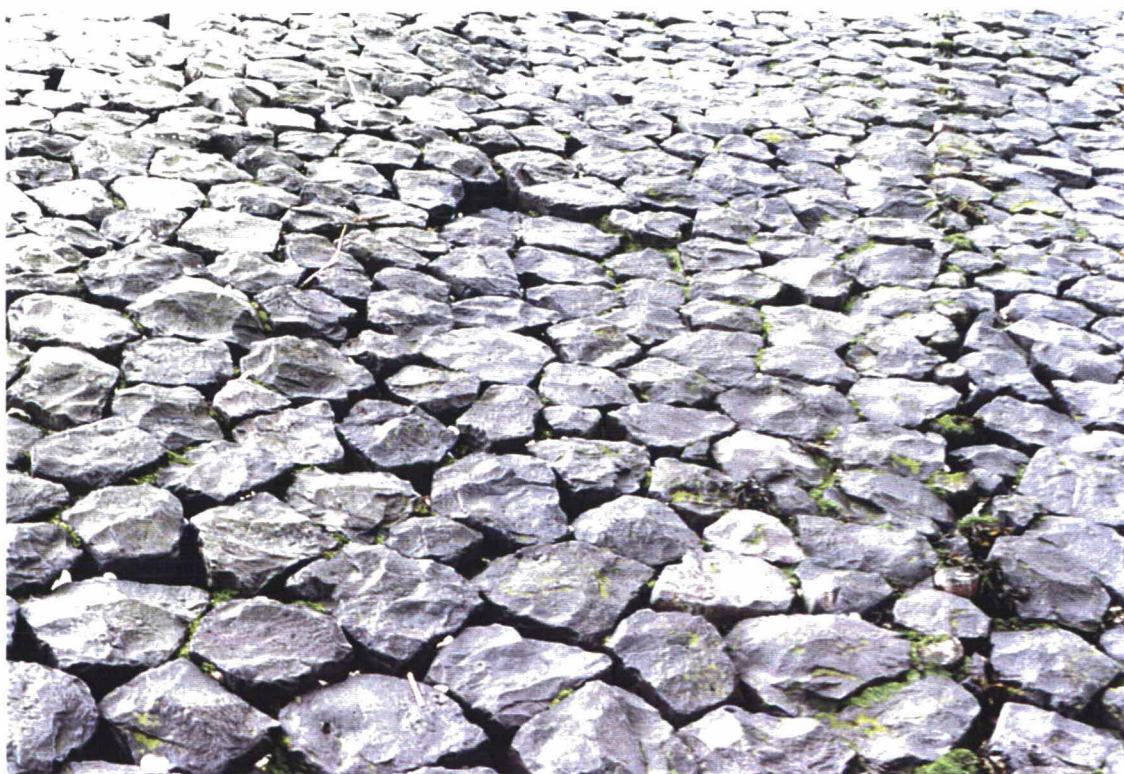
Foto 10 Verzakking in de basaltbekleding boven de perkoenpalenrij bij dp 91+50

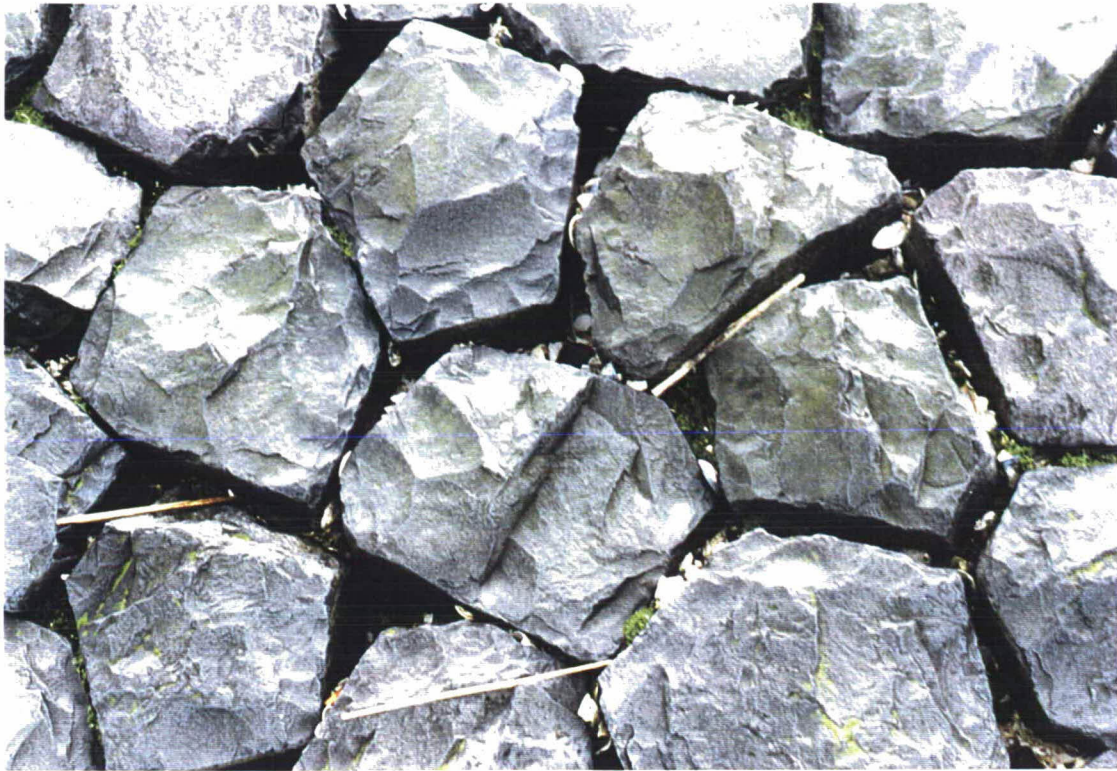
Over de gehele lengte van het vak is een basaltbekleding aanwezig, waarbij de hoogteligging van de basalt varieert. Boven de laag gelegen koperslakblokken (dp 90+ 60 m en dp 94 + 85 m) zijn twee stroken met basaltbekleding aanwezig. De twee stroken basaltbekleding zijn gescheiden door een rij perkoenpalen. Het bovenste gedeelte van de basaltbekleding is in minder goede conditie. Er zijn meerdere verzakkingen zichtbaar (foto 9 en 10). De spleten tussen de basalt zijn half gevuld met schelpmateriaal, maar er is geen inwassing aanwezig (foto 11).

Foto 11 De basalt bij dp 92 hoog op het talud is vrij open, de spleten tussen de zuilen zijn half gevuld met schelpen.

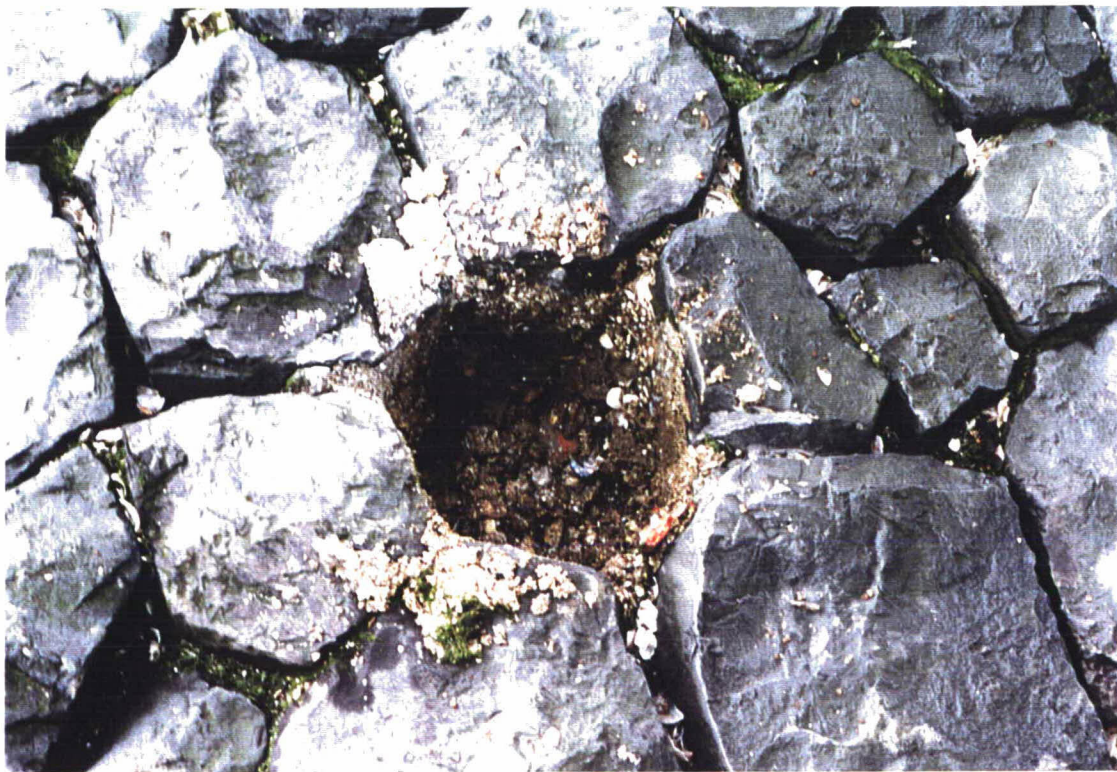
Foto 12 toont het gat dat hoog op talud bij dp 93 in de basalt is gemaakt (bij NAP+2,5 m). De dikte van de basalt is ongeveer 21 à 22 cm. Het filter bestaat uit split en is ongeveer 5 cm dik. Hieronder zitten vlijlagen en klei. Het filter is volledig ingezand en weinig doorlatend. Water in het gat loopt met een snelheid van slechts 1 à 2 cm per minuut weg.

Foto 12 Gat in de basalt hoog op het talud bij dp 93. Er is duidelijk sprake van inzanding.

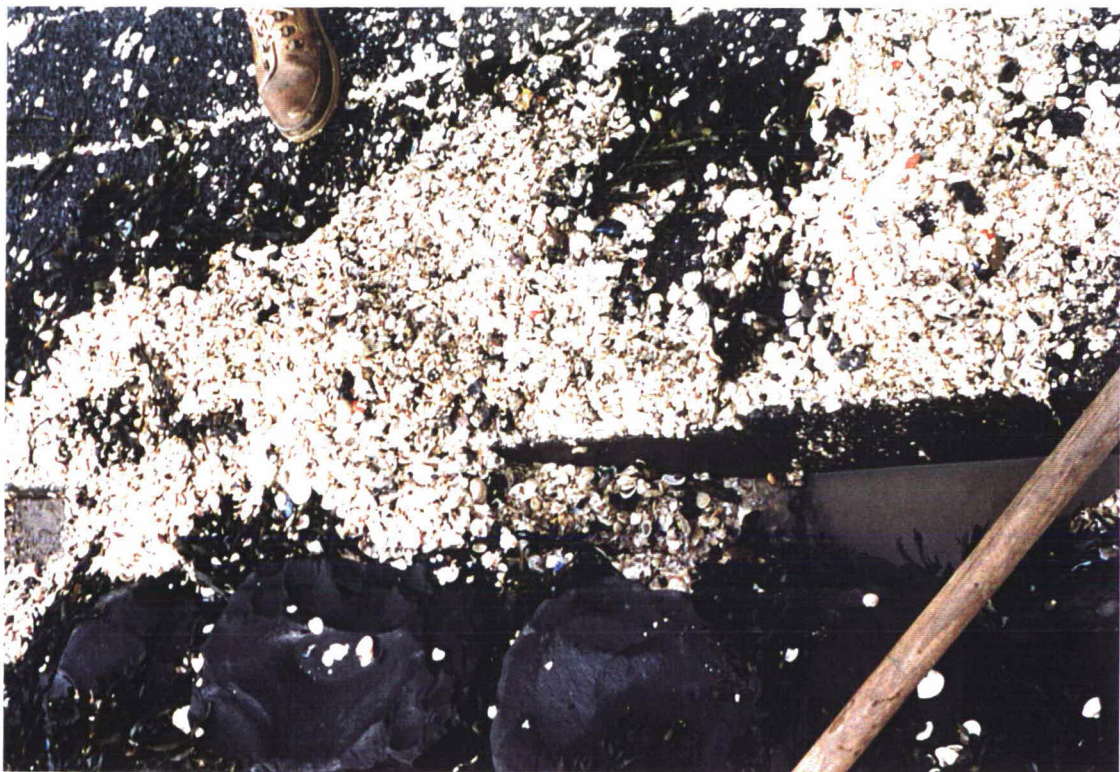
De overgang tussen de basalt en de laag op de talud liggende koperslabblokken (foto 14 bij dp 93) laat de koperslabblokken vrij. De basalt is tegen een rij perkoenpalen aan gezet, terwijl de koperslabblokken hier niet direct op aansluiten, waardoor een vrije ruimte van soms 10 cm bestaat, gevuld met schelpen. Hier en daar is de vrije ruimte opgevuld met kleine basaltzuilen. De basaltbekleding midden op het talud wordt van de basaltbekleding hoog op het talud gescheiden door een perkoenrij. De basalt onder de perkoenrij is begroeid met blaaswier. Op het oog is deze strook beter van kwaliteit dan de strook boven de perkoenpalenrij. De spleten zijn goed gevuld met schelpen.

Foto 14 Er zit ruimte tussen de koperslakblokken laag op het talud en de basaltbekleding hierboven. De koperslakblokken zijn niet opgesloten, de basalt is tegen perkoenpalen gezet.

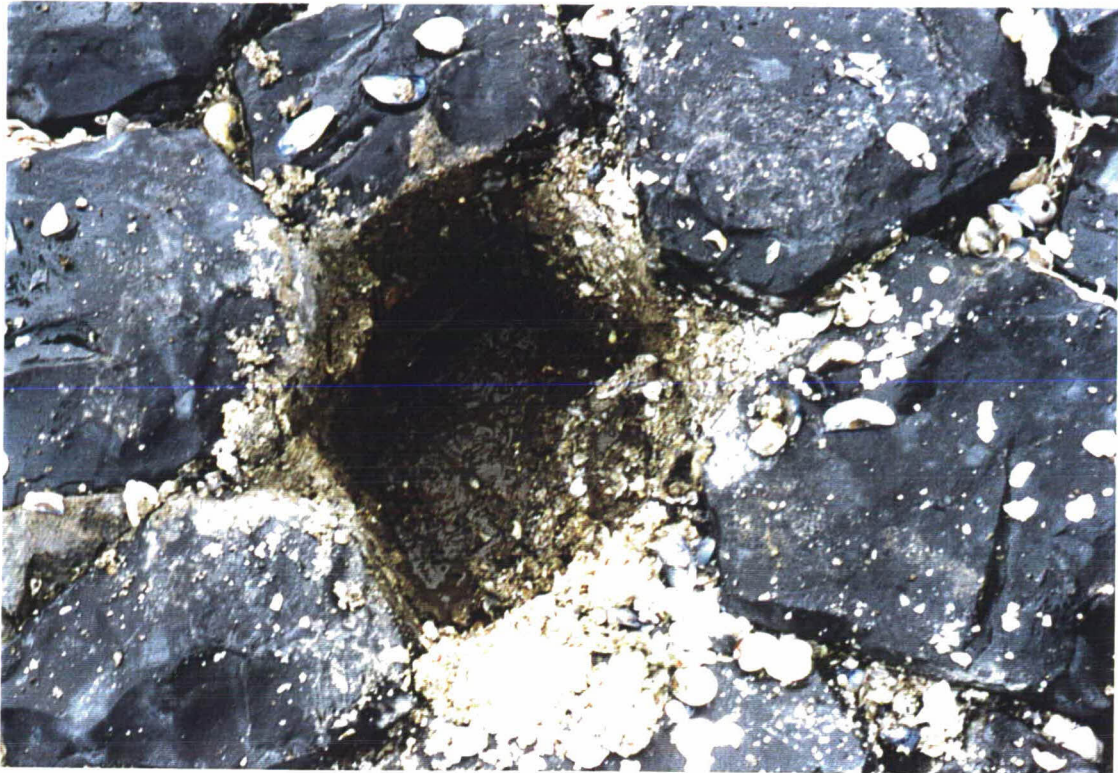
Het tweede gat bij dp 88 bevond zich laag op het talud op ongeveer NAP+0,5 m. De dikte van de basalt is hier 23 cm. Het filter is een dun uitvullaagje van puin, op vlijlagen.

Foto 15 Gat in de basaltbekleding laag op het talud bij dp 88. Het filter is nog vochtig.

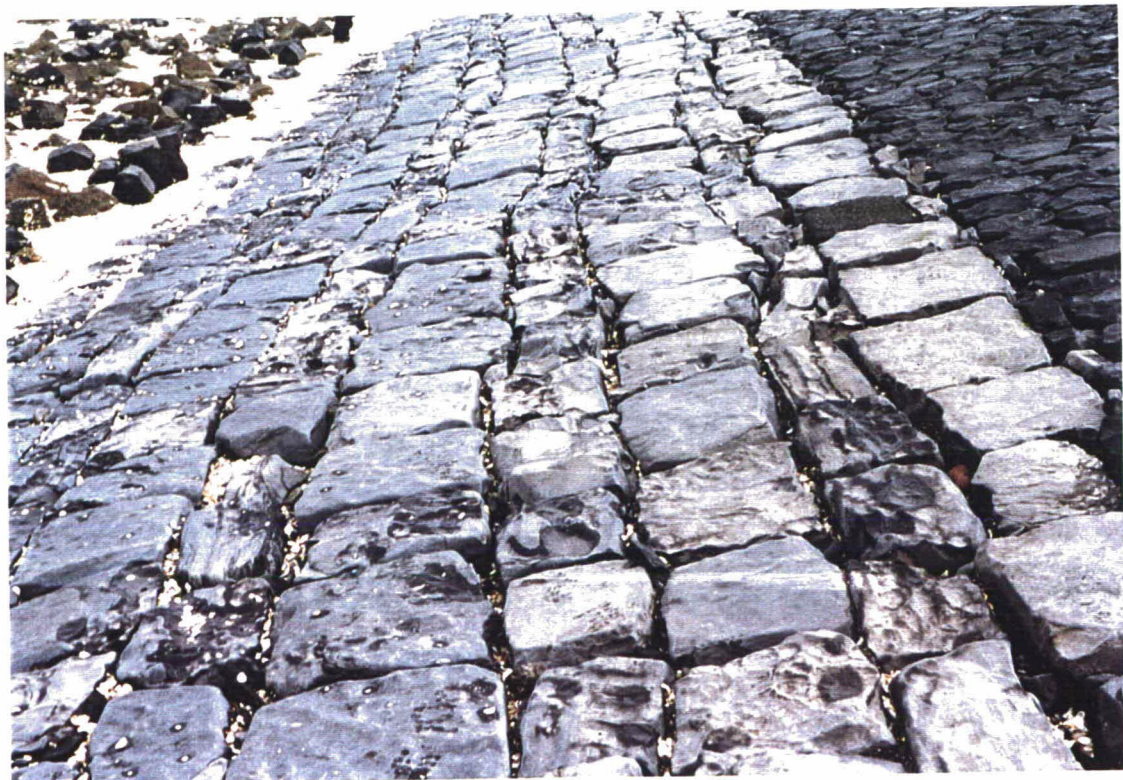
Foto 16 geeft een indruk van de bekleding van Doornikse blokken bij dp 87. De blokken zijn om en om plat en op zijn kant gezet en hebben afmetingen van bijvoorbeeld 42x45 cm² en 53x25 cm². Er zitten nogal wat slechte stenen tussen waar stukken vanaf zijn gebroken (foto 17). Verder zijn er veel grote spleten die vrijwel waterdicht zijn opgevuld met schelpen en ander materiaal. De spleten zijn vrij breed, namelijk 10 à 50 mm met soms wel 80 mm.

Foto 16 Indruk van de bekleding van Doornikse blokken bij dp 87. De blokken zijn om en om plat en op zijn kant gezet.

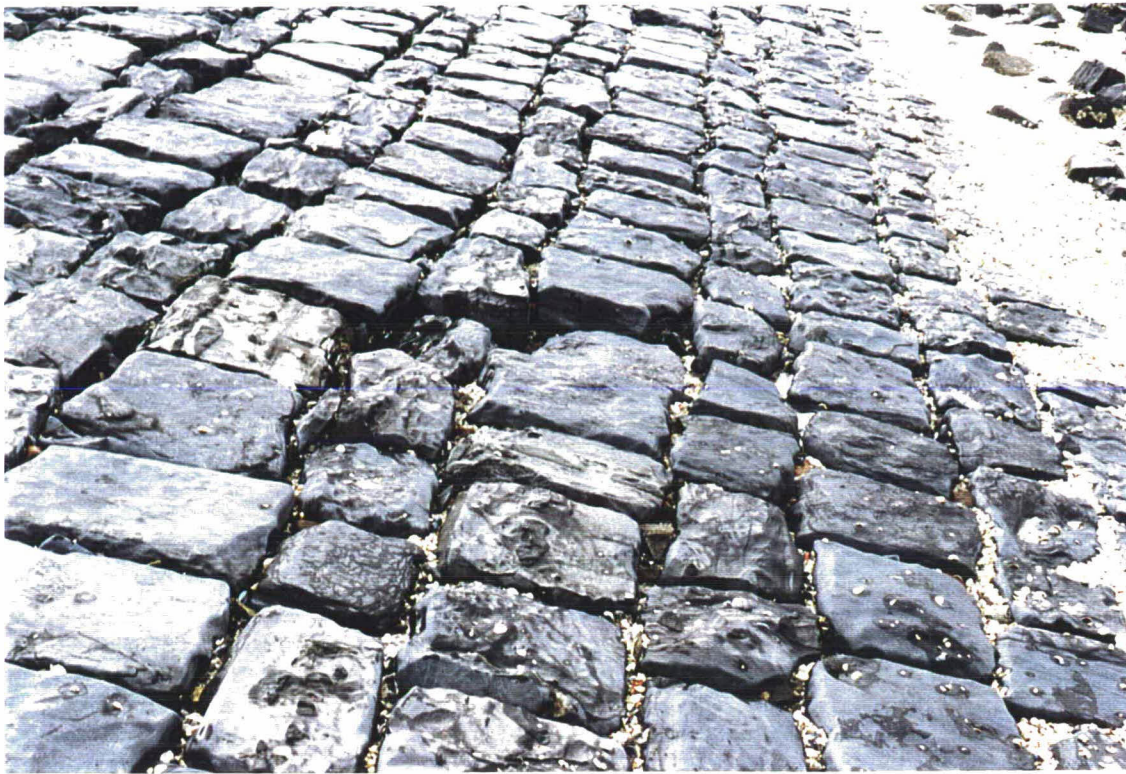
Foto 17 .Op een aantal plaatsen zitten slechte plekken in de bekleding. Deze foto is ongeveer bij dp 86 genomen. Er lijkt een halve steen te missen.

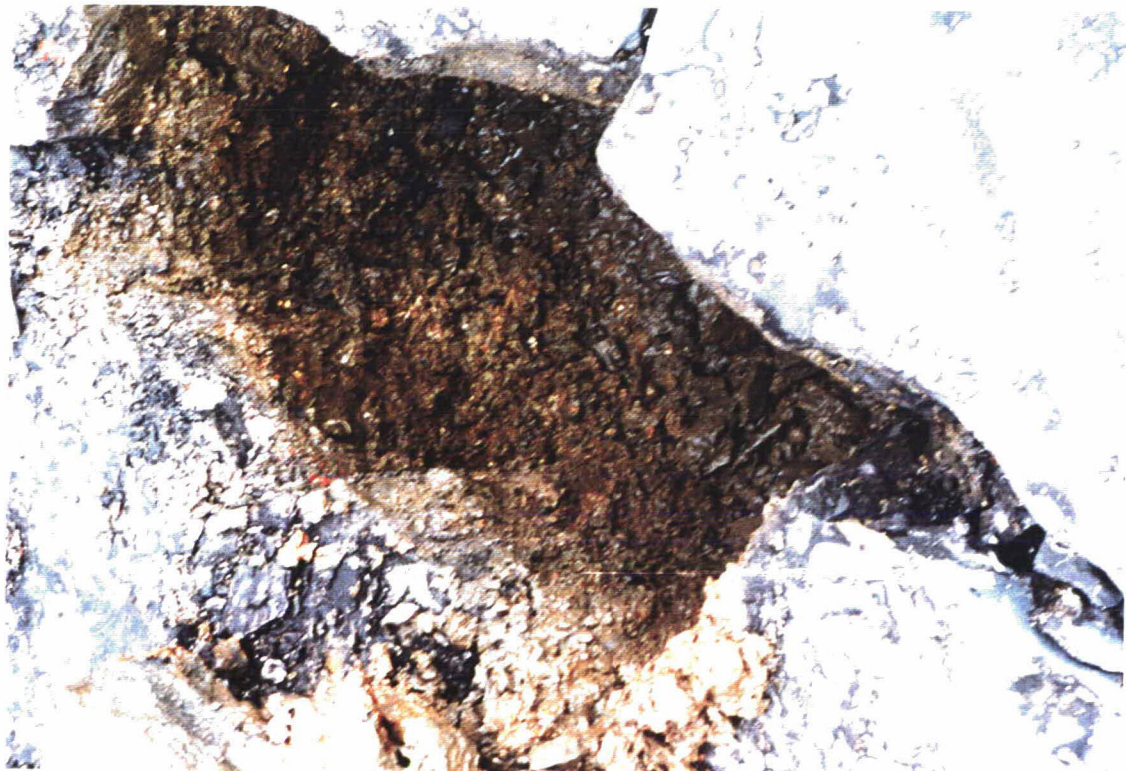
Foto 18 laat het gat in de Doornikse steen bij dp 86 + 50 m zien. De Doornikse steen is 25 cm dik en is op een filter van puin en steenslag van 10 à 20 cm gezet. Hieronder zit klei.

Foto 18 Gat in de Doornikse blokken. Onder de blokken zit een ingezand steenslagfilter.

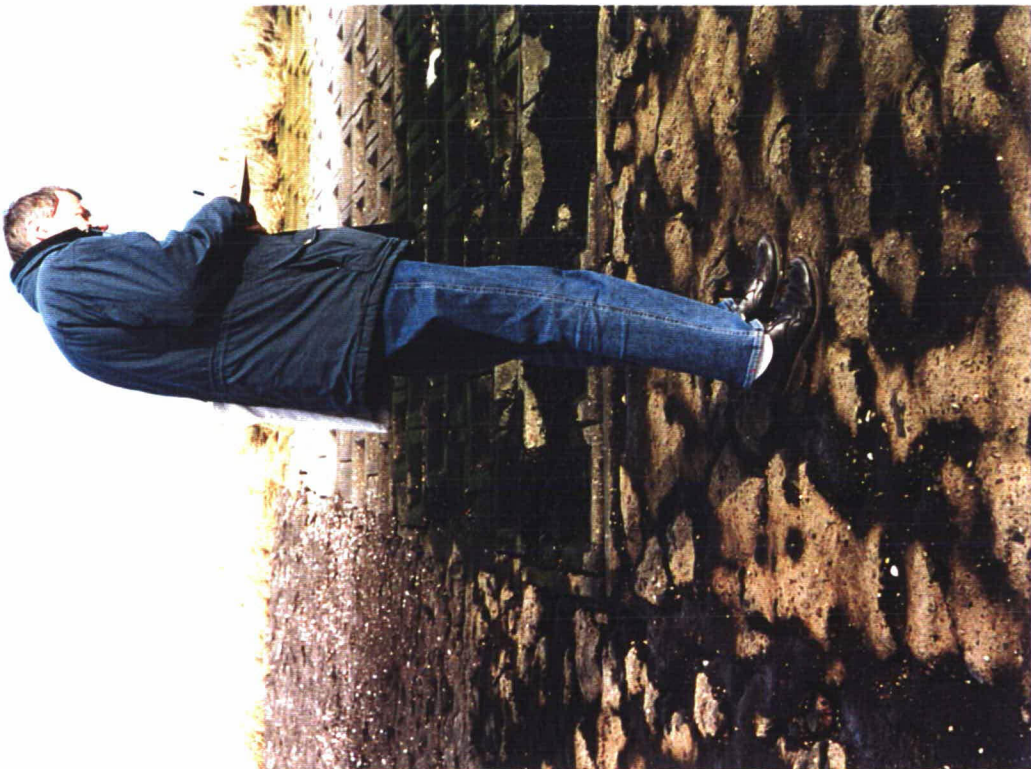
Foto 2 geeft een indruk van de verticale overgang tussen de bekledingen aan de westelijke grens van vak 26101. Op deze plaats is goed te zien dat er op het talud vochtplekken aanwezig zijn (foto 3), maar dit lijkt vooral achtergebleven water van het getij, en geen water dat uittreedt door de bekleding heen.

Foto 2 Westelijke begrenzing van het bekledingsvak.

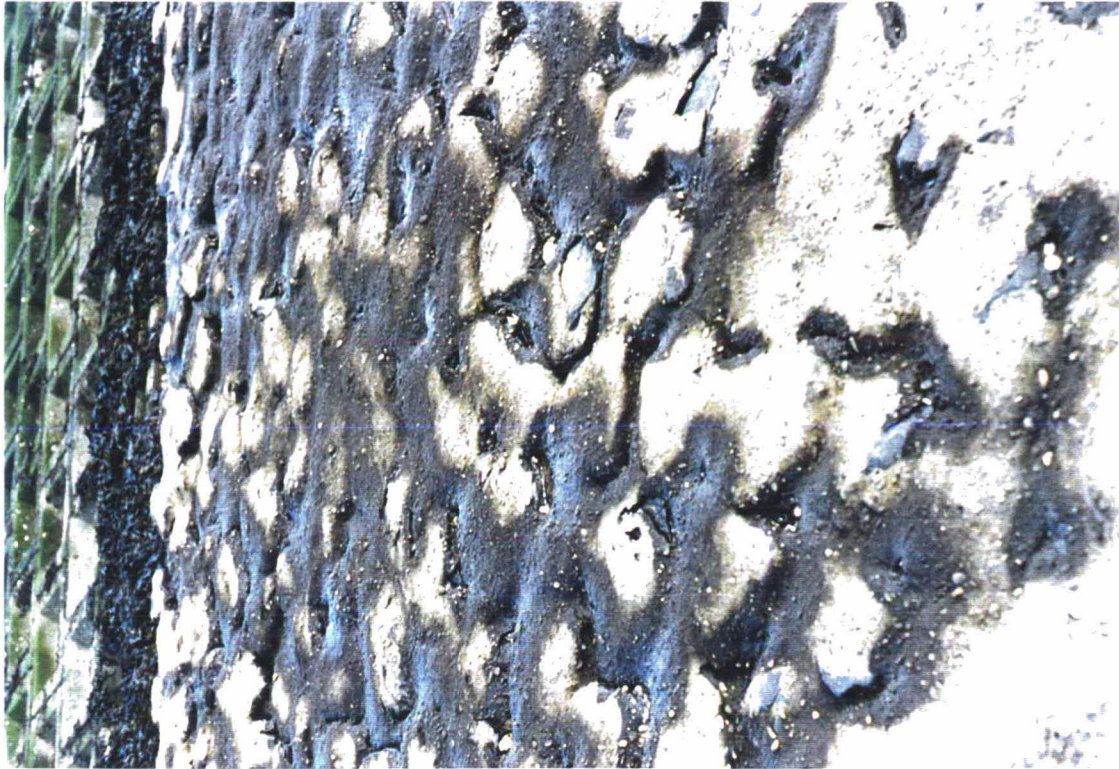
Foto 3 Vochtplekken op het talud, maar geen uittredend water geconstateerd

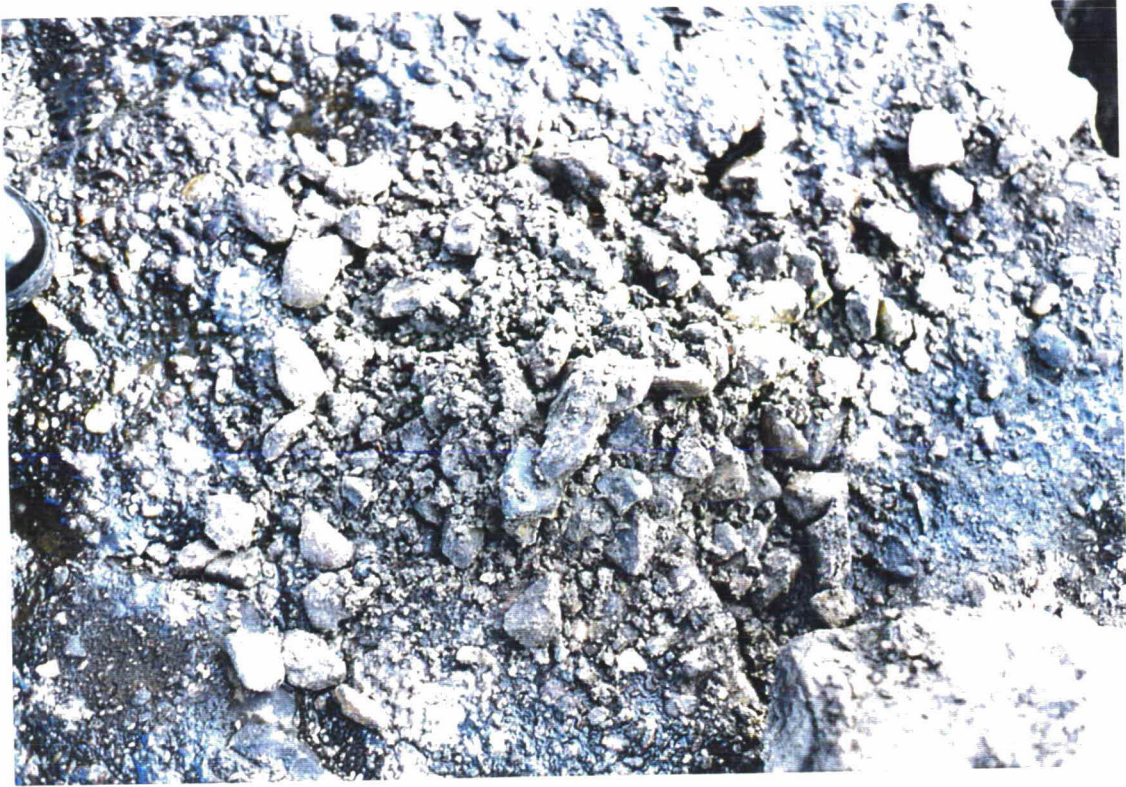
Foto 5: De steenslag met zand en slib

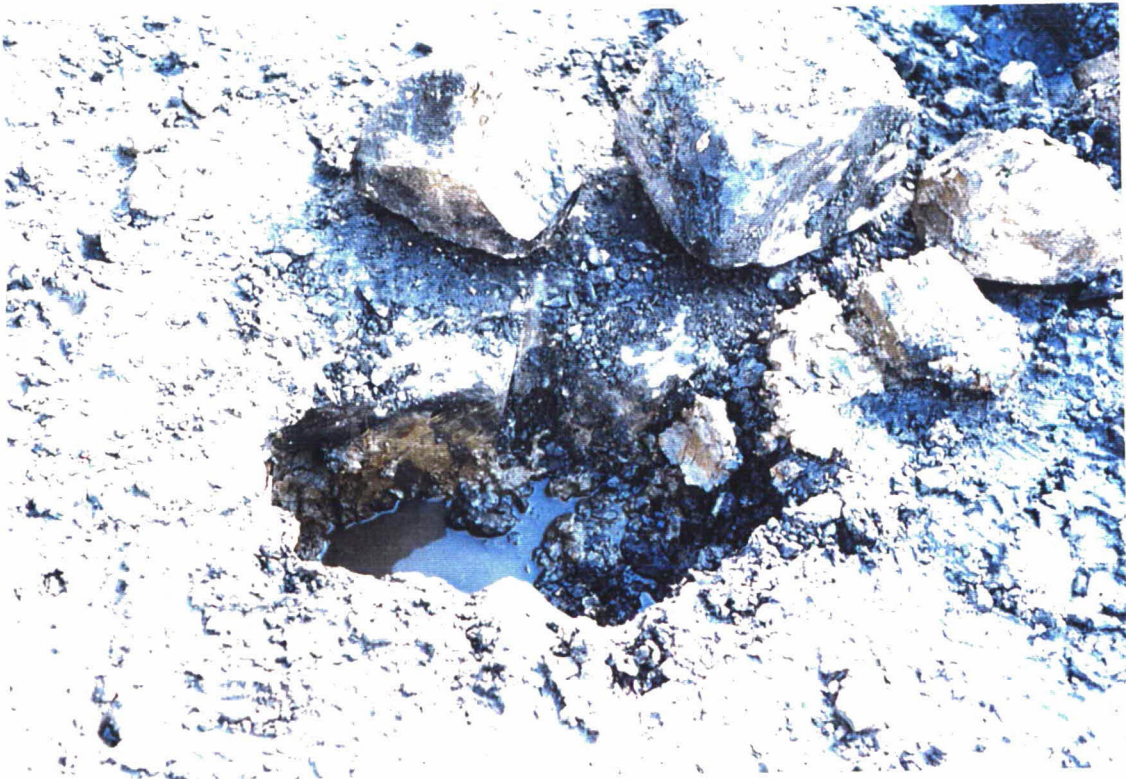
Foto 6 Het onderste gat stroomt vol met water nadat het talud is opengebroken

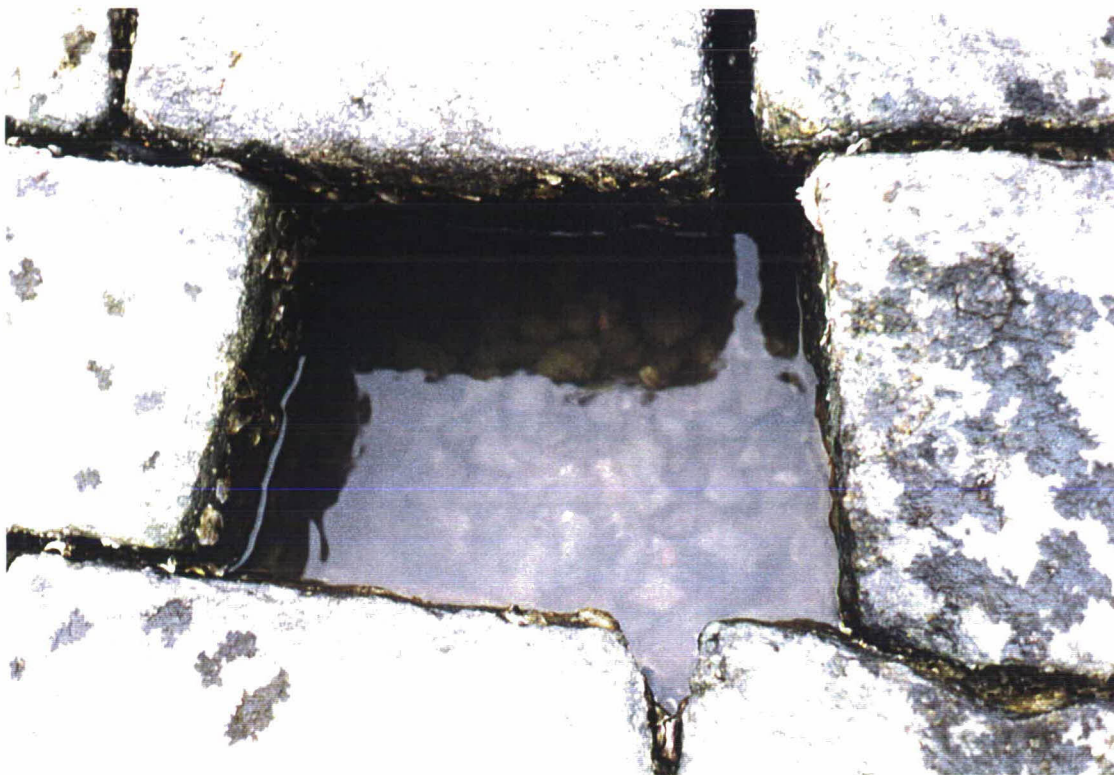
Foto 3 Gat in de bekleding als gevolg van een voorgaande inspectie (dp 259 + 50). Het steenslagfilter is schoongespoeld.

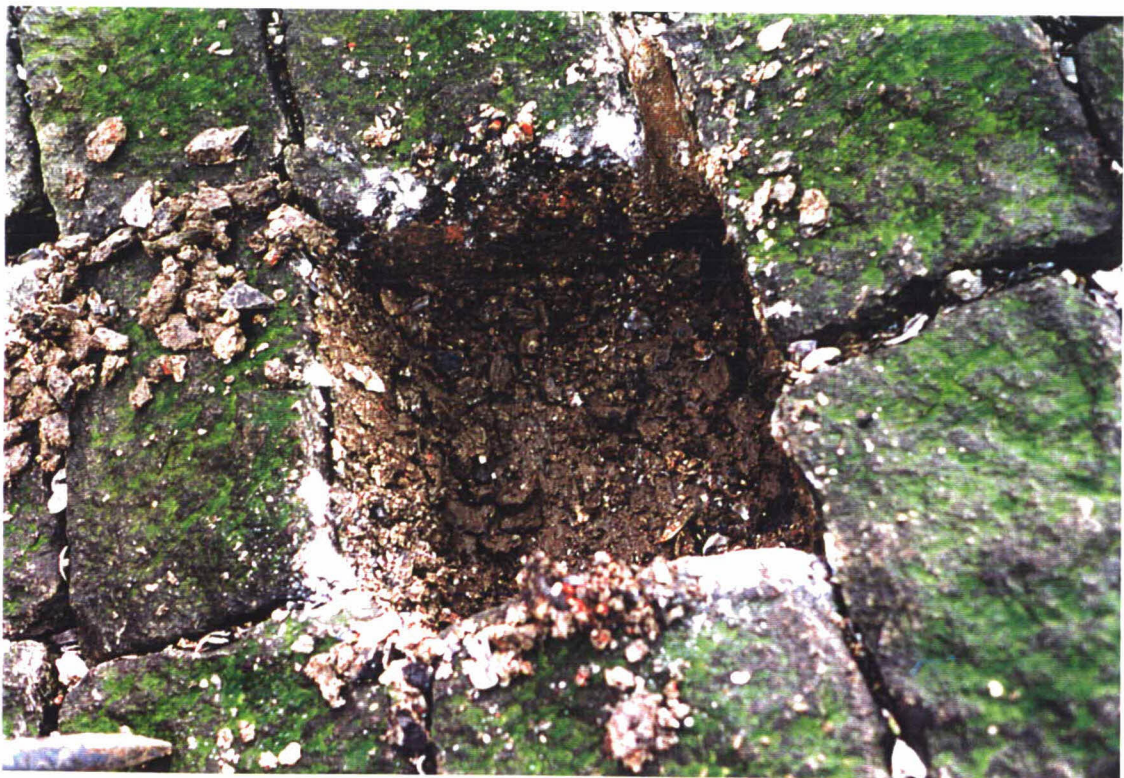
Foto 8 Gat in talud bij dp 260. Het filter van steenslag en de toplaag zijn volledig dichtgeslibd.

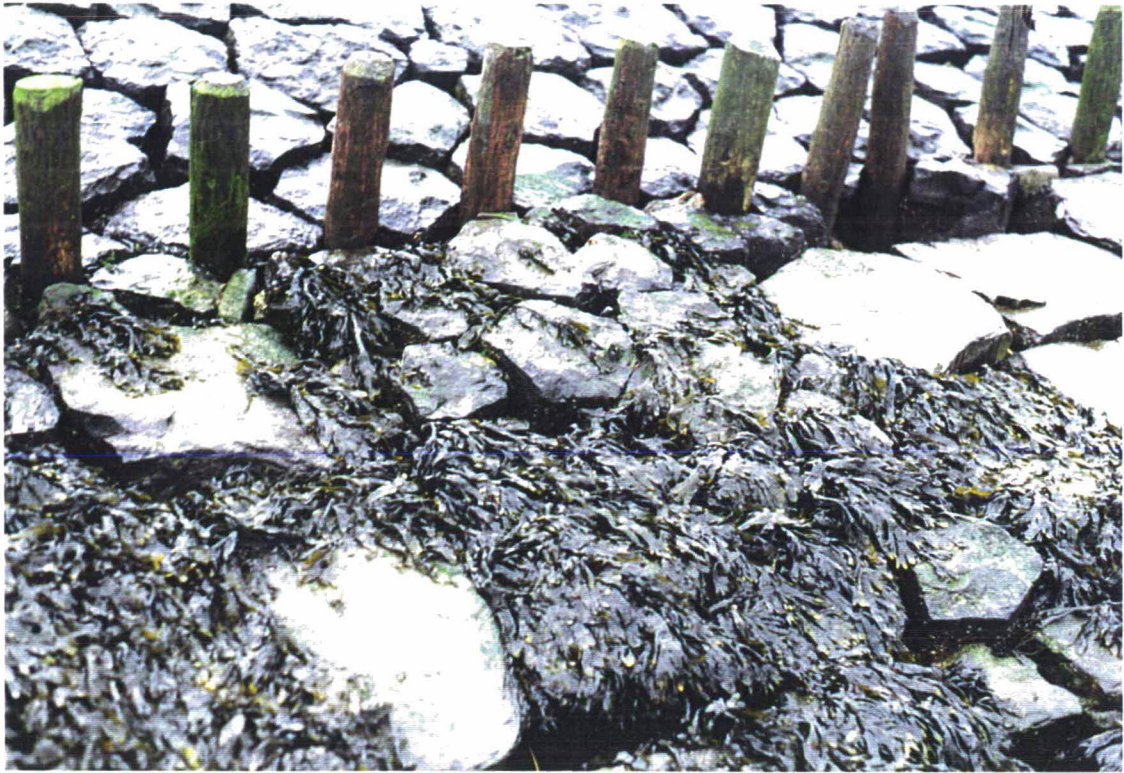
Direct ten oosten van de vakgrens liggen dezelfde Doornikse blokken, maar dit gedeelte valt onder de Rijksdijk. Op dit gedeelte zijn enkele tekenen van reparatie van schade met basalt zichtbaar (foto 11) en er is een blok verdwenen (foto 12). Het oorspronkelijke puinfilter is hierdoor goed zichtbaar.

Foto 11 Reparatie van schade in Doornikse steen direct naast het te toetsen vak (Rijksdijk).

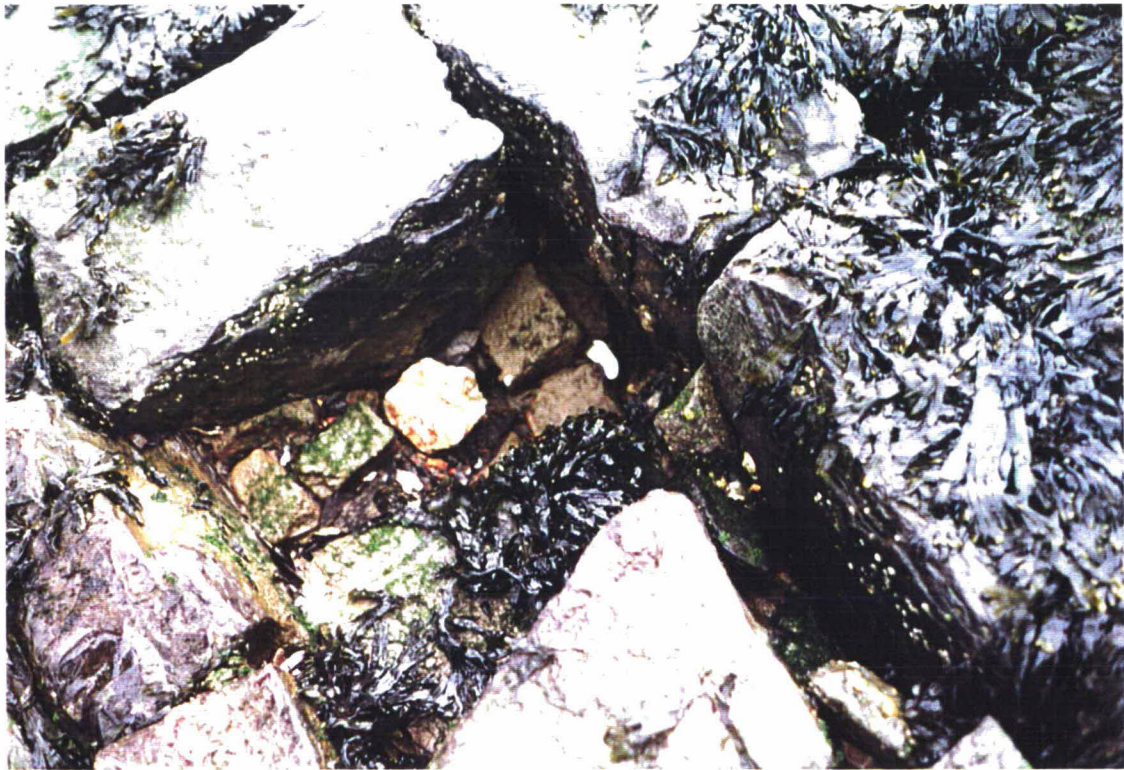
Foto 12 Doornikse steen verdwenen in het gedeelte Rijksdijk. Het puinfilter is goed zichtbaar.
