Onderwerp
 Toezenden rapporten

**Geavanceerde toetsing van de Ser
Lippens/Nieuw Othenepolder**

Geavanceerde toetsing van de Ser
Lippens/Nieuw Othenepolder

**Geavanceerde toetsing van de
Perkpolder
definitief
CO-388710/57 versie 1
Mei 2000**

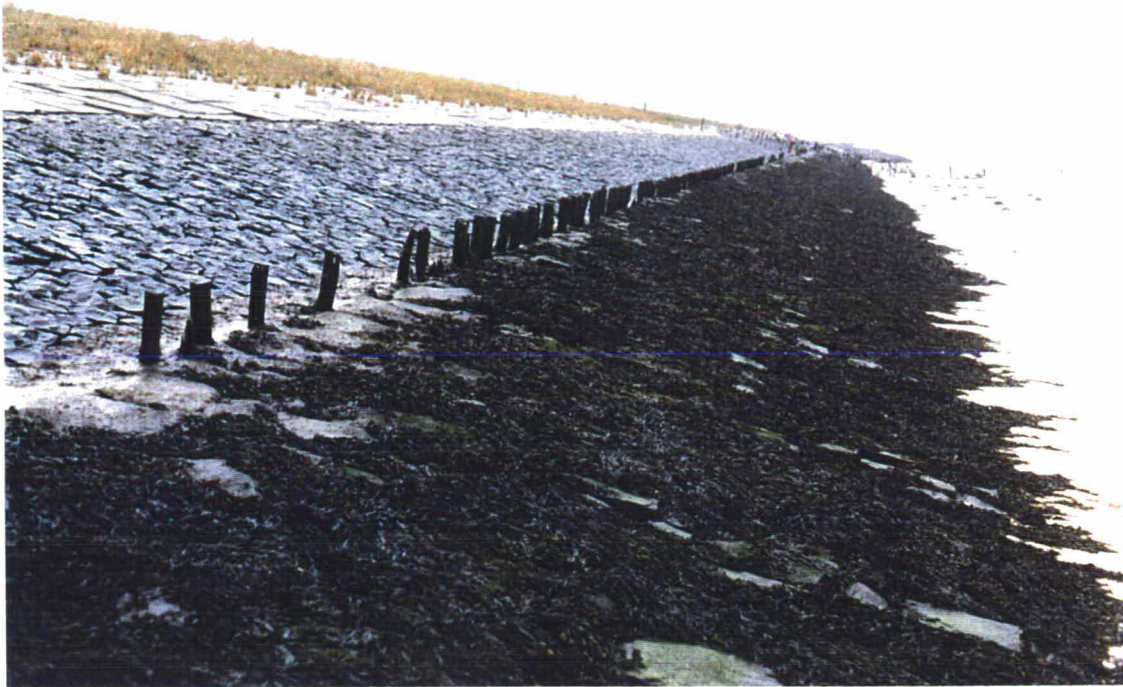
Foto 13 Foto genomen bij dp 272 in westelijke richting. De Doornikse steen is hier over grotere hoogte aanwezig. Er is een sterke begroeiing met blaaswier.

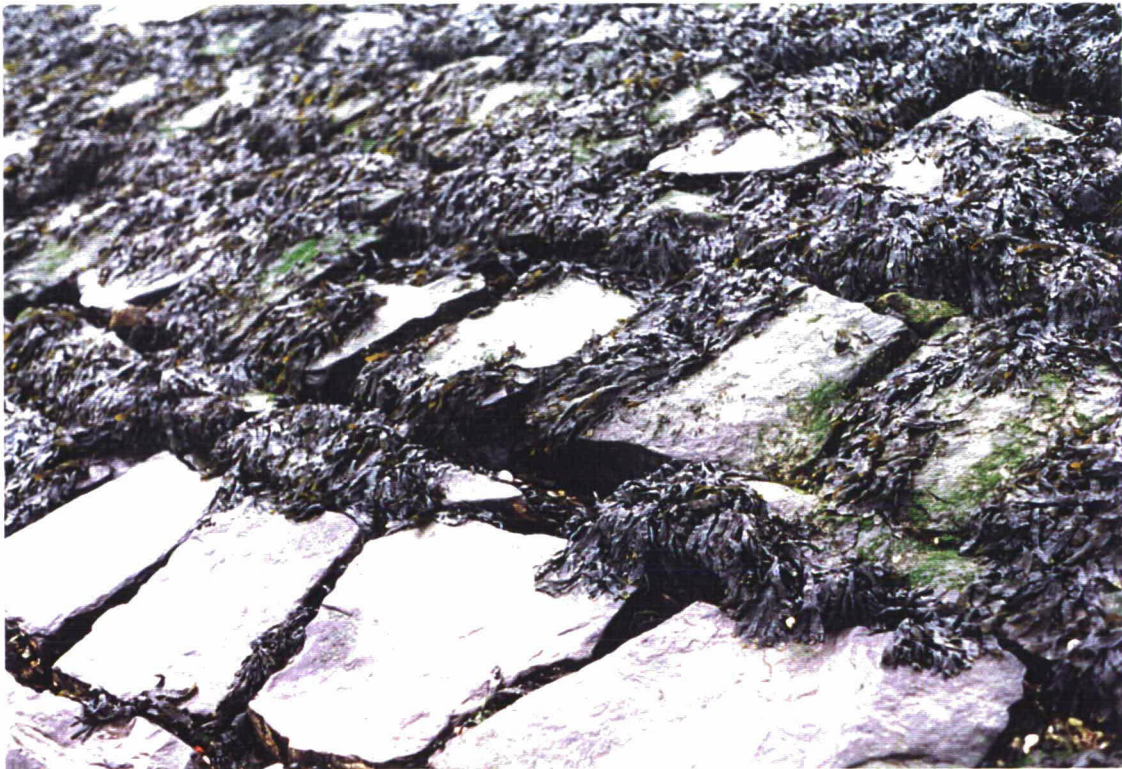
Foto 14 Het oppervlak van de bekleding is erg onregelmatig, er zitten grote gaten tussen sommige stenen en er is een rij blokken op zijn kant gezet.
