Datum
Februari 2008

Kenmerk
K-PZDT-M-08046-ken

Handhaven oostelijke loswal Schelphoek (dijkpaal 75)

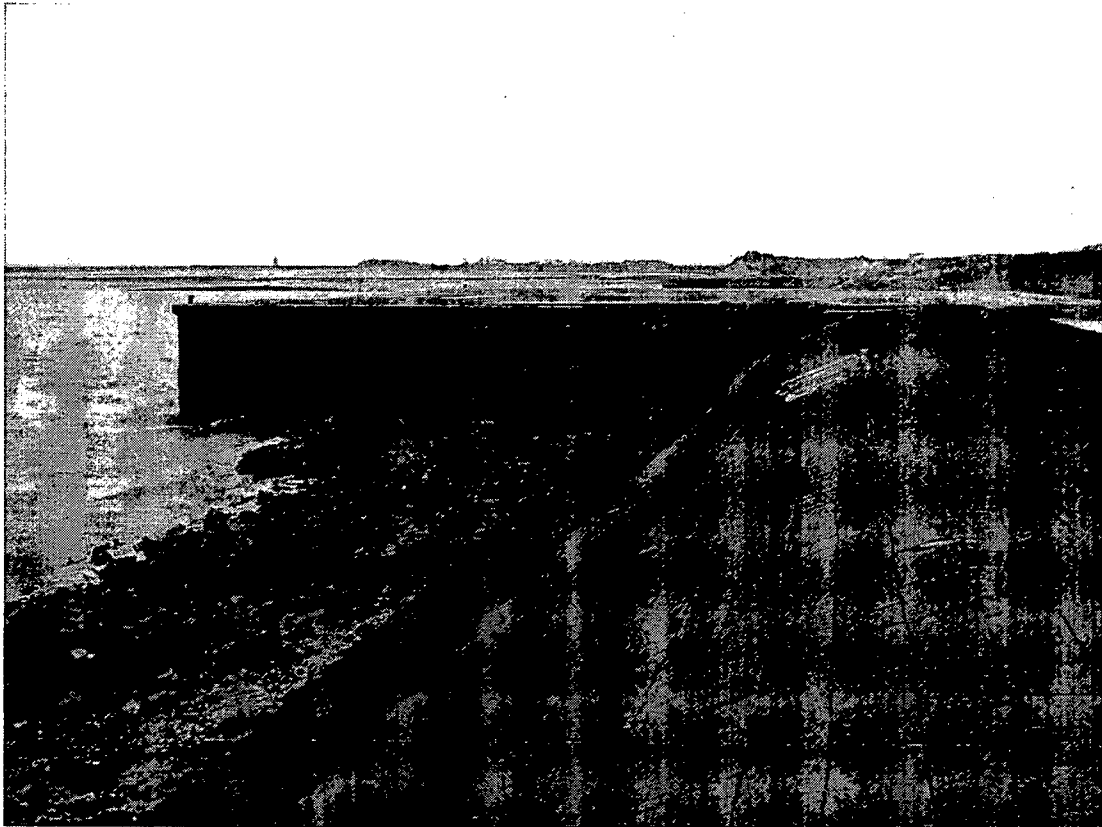
Foto 1: Aanzicht loswal vanaf oostzijde

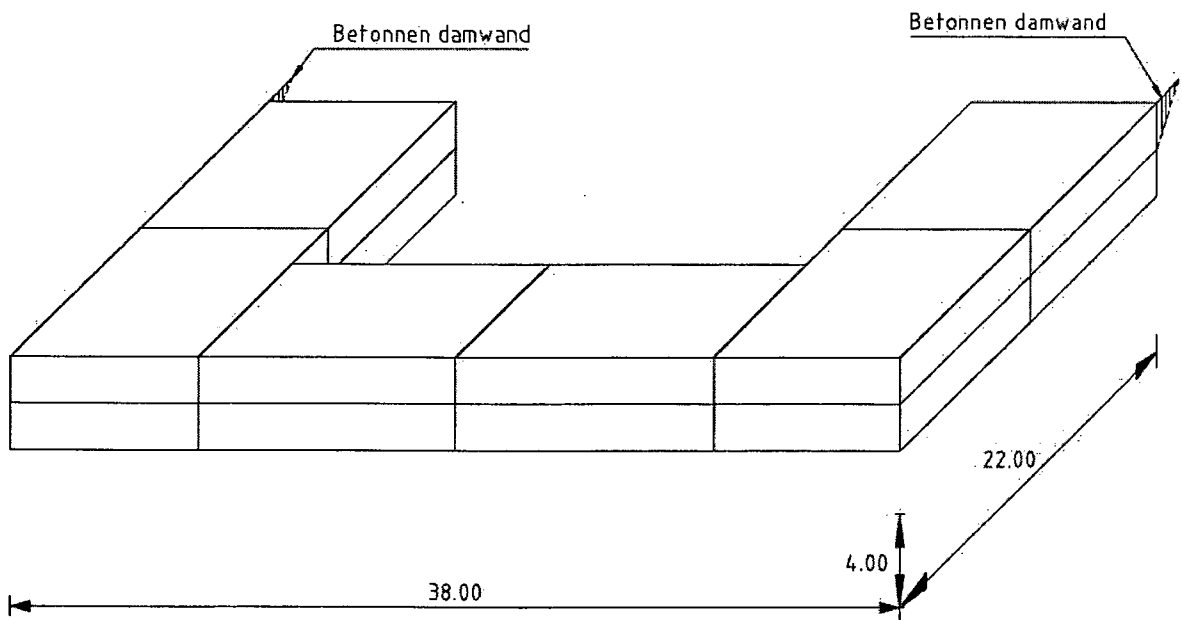
De loswallen zijn opgebouwd uit betonnen caissons met de vorm van een schoenendoos. De caissons hebben een afmeting van ca. 11 m x 8 m x 2 m. Beide loswallen bestaan uit 2 lagen van 6 caissons, zie figuur 1 en foto 2. Aan de landzijde zijn een onbekend aantal betonnen damwandplanken aanwezig (breedte ca. 0,4 m) waarmee de caissons overgaan in de waterkering (foto 3).

Figuur 1: Opbouw loswal uit 12 caissons

1. Asfalt boven alle aansluitingen tussen de caissons opbreken. In totaal zijn er 5 aansluitingen (zie figuur 1);
2. Ruimtes tussen de caissons aan de voorkant (Oosterscheldekant) over een lengte van enige meters leegmaken of opschonen indien reeds sprake is van erosie;
3. Ruimtes opvullen met stortsteen en die vol-en-zat penetreren;
4. Reparaties afdekken met asfalt zodat weer een doorgaand asfaltplateau aanwezig is.

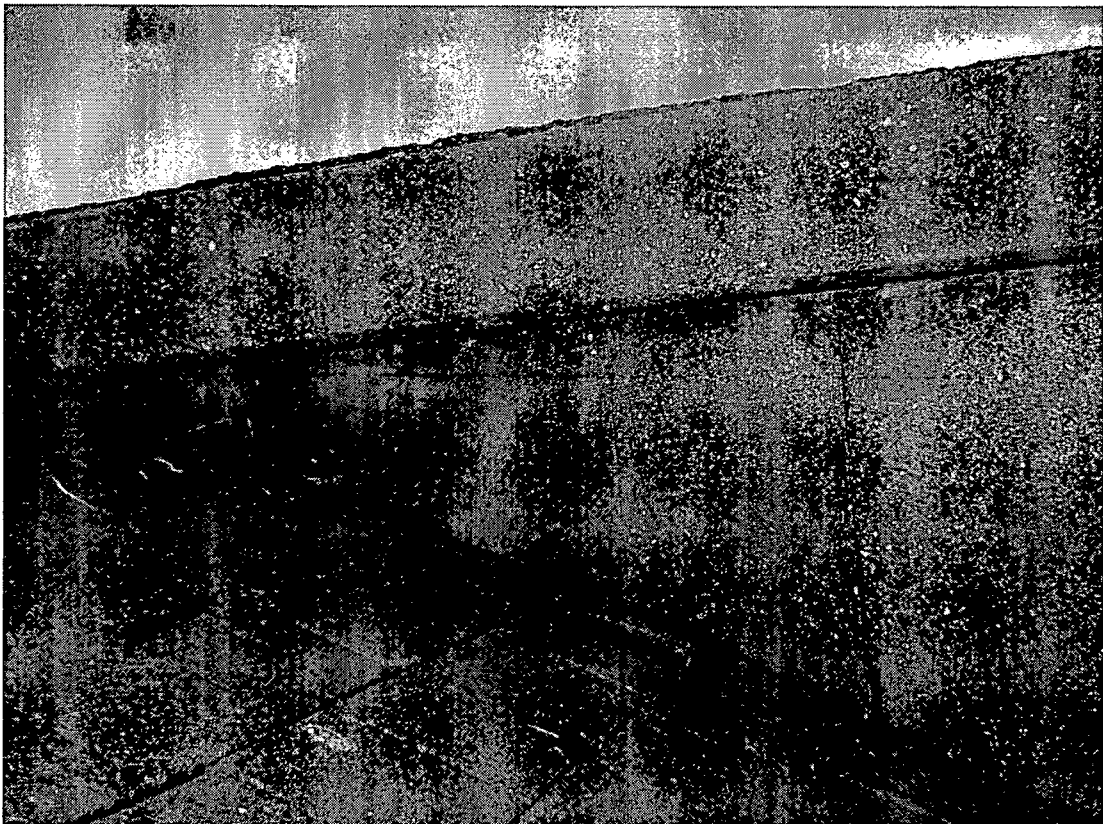
Foto 3: Detail aansluiting loswal op dijk met betonnen damwand

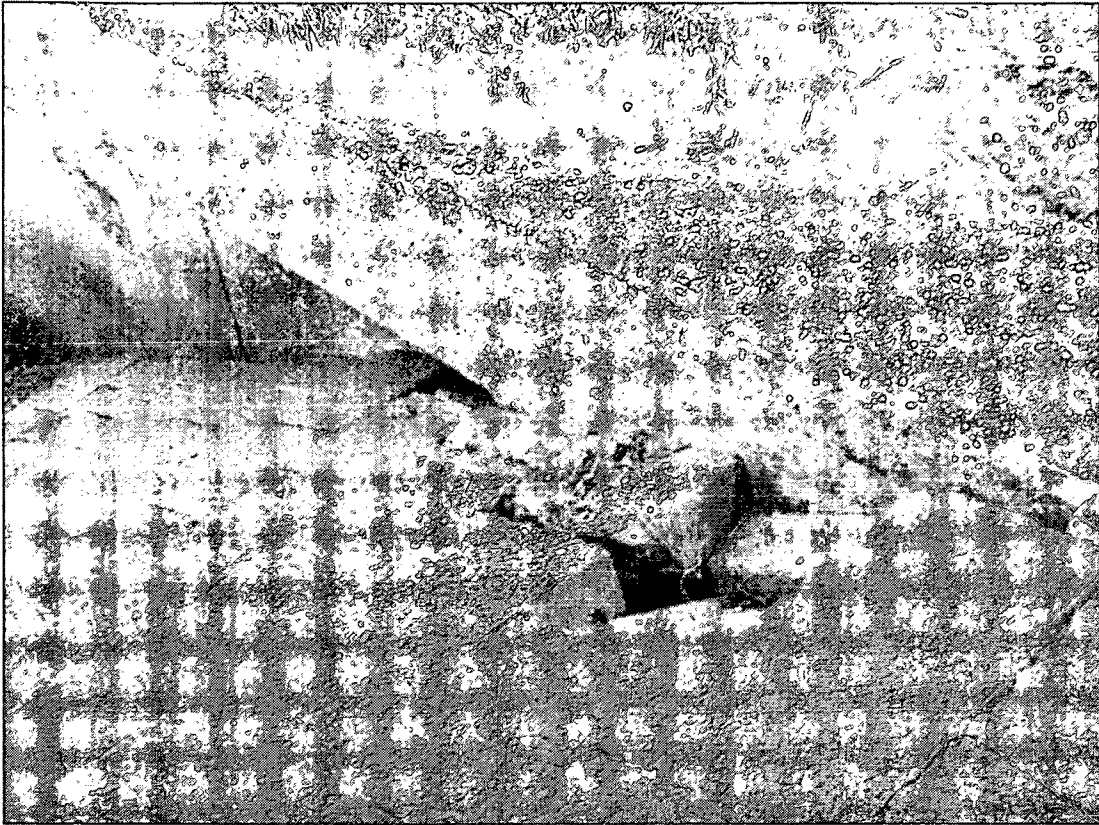
De aansluiting van de glooiing op de loswal bij dijkpaal 75 vertoont erosieschade onder de koperslakkblokken (foto 5). De aansluitingen bij dijkpaal 73,7 en 74,7 vertonen geen schade, maar het is niet uitgesloten dat er onder de toplaag ook hier open ruimtes zijn.

De oorzaak van de schade bij dijkpaal 75 is mogelijk de grondwaterstroming: Gezien de breedte van de waterkering, de vermoedelijk zandige ondergrond en de ondoorlatendheid van de loswallen zelf zal deze bij de aansluitingen groter zijn dan elders.

Foto 5: Gloomingschade bij aansluiting ter hoogte dijkpaal 75

Het is niet duidelijk of kapotjekkeren van de toplaag (t.b.v. de overlaging) direct op de aansluiting met een loswal goed uitvoerbaar is en het gewenste resultaat oplevert. Daarom wordt aanbevolen om direct naast de loswallen over een strook van 1 à 2 m breed de bekleding geheel te verwijderen en hier de overlaging te laten eindigen als vol-en-zat geopenetreerde breuksteenbekleding.

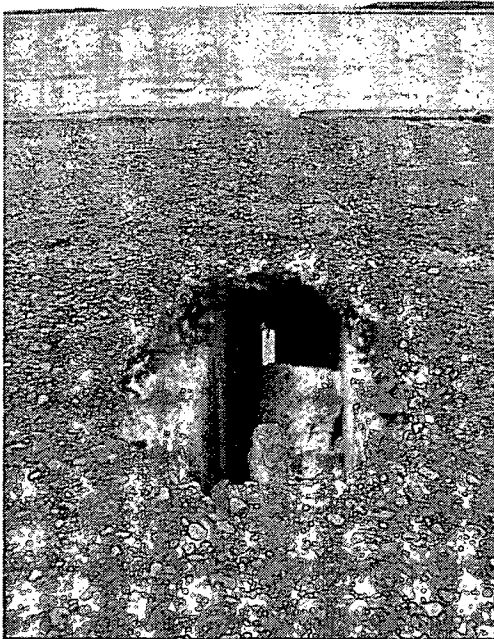
Foto 6: Gat tussen 2 caissons op asfaltplateau

Op de oostelijke loswal is op één plaats tussen 2 caissons een gat in het asfaltplateau aanwezig (foto 6). Hier is te zien dat het onderliggende vulmateriaal (grond en stenen) is geërodeerd.

Aanbevolen wordt de loswal als volgt te renoveren:
