## MEMO

Onderwerp:  
Ecologische eindcontrole dijkwerkzaamheden  
Oudepolder

's Hertogenbosch,  
10 oktober 2013

Projectnummer:  
B02043.000133.0300

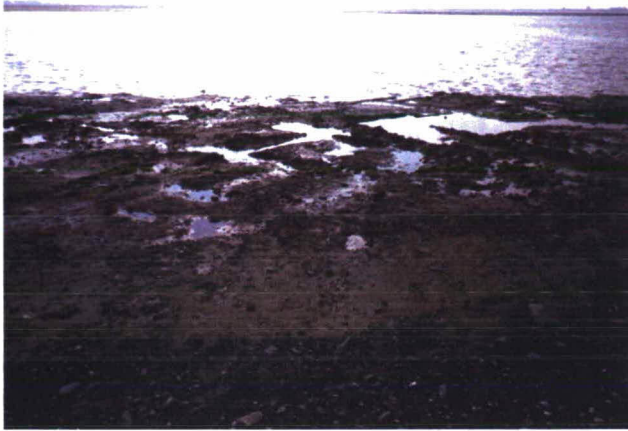
Tijdens het laatste veldbezoek zijn geen onregelmatigheden geconstateerd. Rond dp 688 was het nog wat rommelig (met kuilen), maar dit vlakt naar verwachting door de getijdenbeweging nog wel uit. De werkstrook lijkt op delen (bijvoorbeeld rond) dp 688 hoger te liggen, maar vermoedelijk is dit wel op de goede hoogte teruggebracht. Deze delen lopen in ieder geval onder bij hoogwater. Aan dit voorschrift is voldaan, waarbij het wel een aandachtspunt blijft aan de westkant van het dijktraject waar nog schelpen in de werkstrook moeten worden aangebracht.

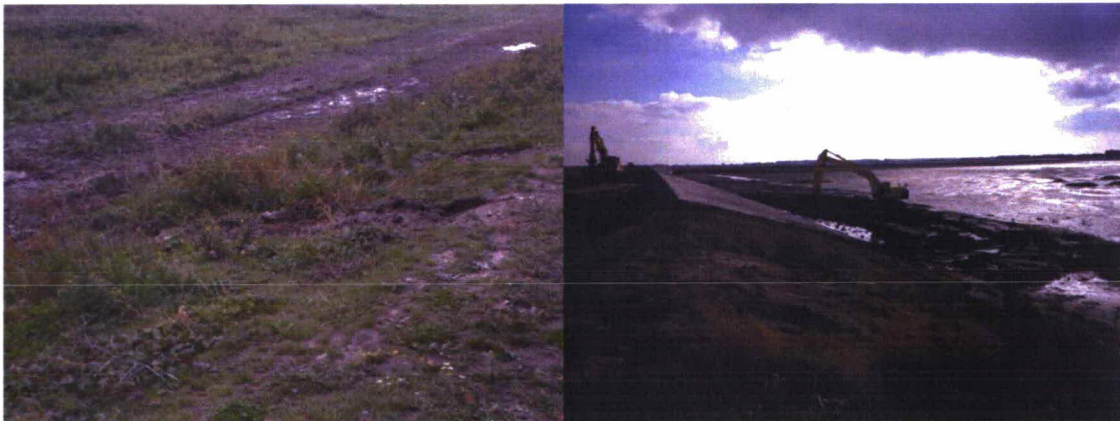
Ter hoogte van het schor was de grond reeds tijdens het eerste veldbezoek op dezelfde hoogte afgewerkt. Er is echter nog wel gereden in de werkstrook na afwerking.

Rechts: rijsporen op het schor nabij het dorp in de werkstrook. Links: werkzaamheden aan de westkant van het dijktraject: hier moeten nog schelpen worden aangelegd.

Daar waar nog schelpen in de werkstrook moeten worden aangebracht is het belangrijk dat de werkstrook op gelijke hoogte als voor de werkzaamheden komt te liggen.

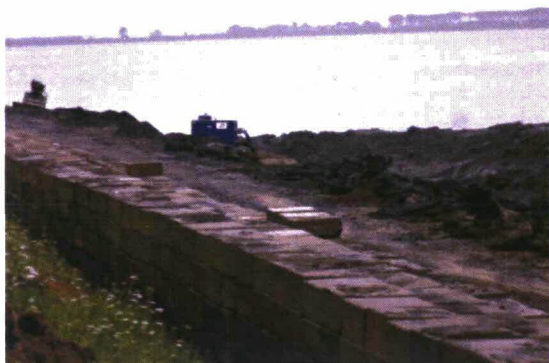
Aan de westzijde van het dijktraject, ongeveer ter hoogte van dp 661, is een pomp neergezet om de werkstrook leeg te pompen, daarmee wordt het zee gras gespaard. Wim Giesen (betrokken bij de verplantingen van zee gras in de Krabbenkreek) heeft echter geconstateerd op 27 augustus dat als gevolg van het pompen, het zee gras toch onder een laag slib kwam te liggen. Dit kwam doordat de lozingsbuis was losgeslagen door de stroming. De aannemer heeft het lozen van water op 29 augustus gestaakt. Het water werd vervolgens in de bestaande gleuf afgevoerd naar het zuidoosten. Op 1 september is (door Wim Giesen) echter

geconstateerd dat alsnog geloosd is op het voorland en dat hierdoor meer slib op het zee gras was terecht gekomen. De aannemer gaf echter aan dat de pomp sinds 29 augustus niet meer heeft gedraaid, dit in tegenstelling tot wat Wim Giesen op 1 september zag. Uitvoering heeft aangegeven dat op 1 september de pomp door vandalen is aangezet. In het weekend vonden namelijk geen dijkwerkzaamheden plaats. Om verder vandalisme te voorkomen, is de pomp 4 september verwijderd.

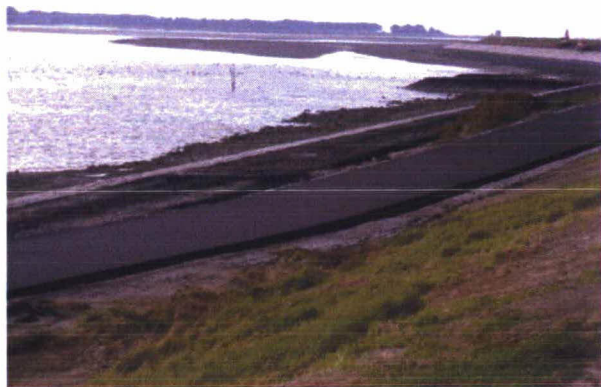
De onderhoudsstrook is nog niet effectief ongeschikt gemaakt omdat werkzaamheden nog niet afgerond zijn. Bij dijkpaal 683 is echter reeds de overgang van het fietspad gerealiseerd. De rest van het onderhoudpad is reeds uitgevoerd met niet aangewalst open steenasfalt.

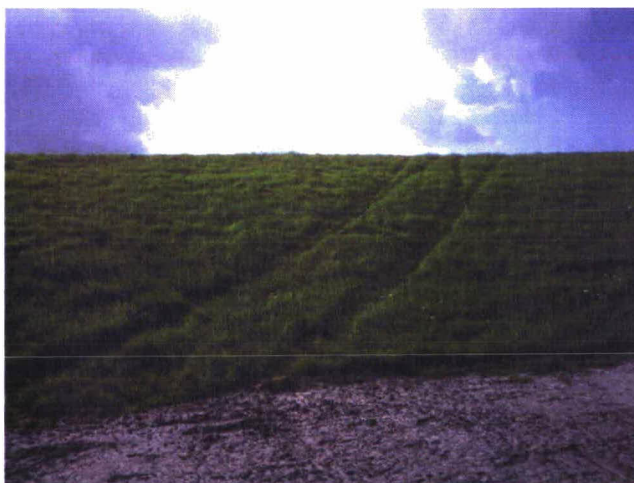
Tijdens het laatste veldbezoek is echter wel geconstateerd dat rond dp 669 en 667 aan de binnenzijde van de dijk is gereden. Dit is niet toegestaan omdat het hier de groeiplaats van beschermde planten betreft.

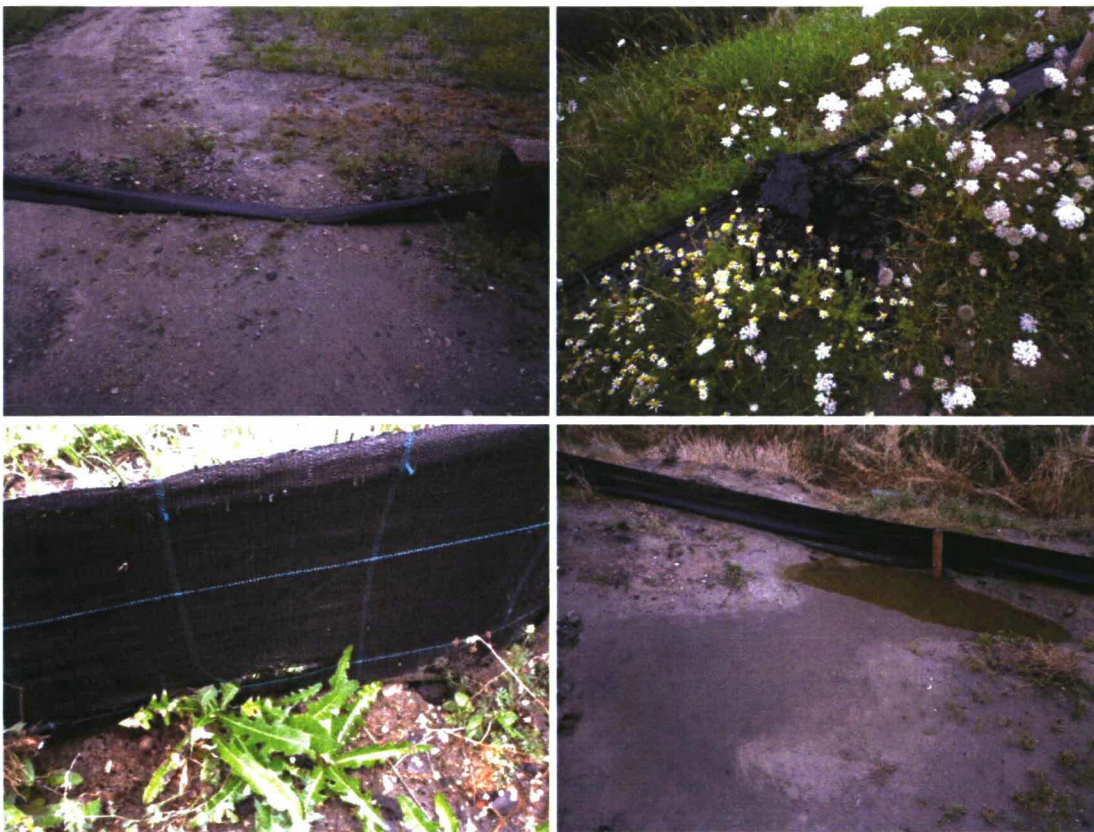
Rond het depot is een paddenscherm aangebracht. Dit scherm was tijdens eerdere veldbezoeken niet goed. Het was op verschillende plaatsen omgevallen, het lag plat door puin en er waren gaten onder ontstaan door stromend water. De problematiek met schermen is bekend en de maatregel blijkt in de praktijk niet effectief te zijn (zie ook ARCADIS, 2013, Te nemen maatregelen rugstreeppadden in depot Del Campo op basis van voortschrijdend inzicht, kenmerk: PZDB-M-13050).

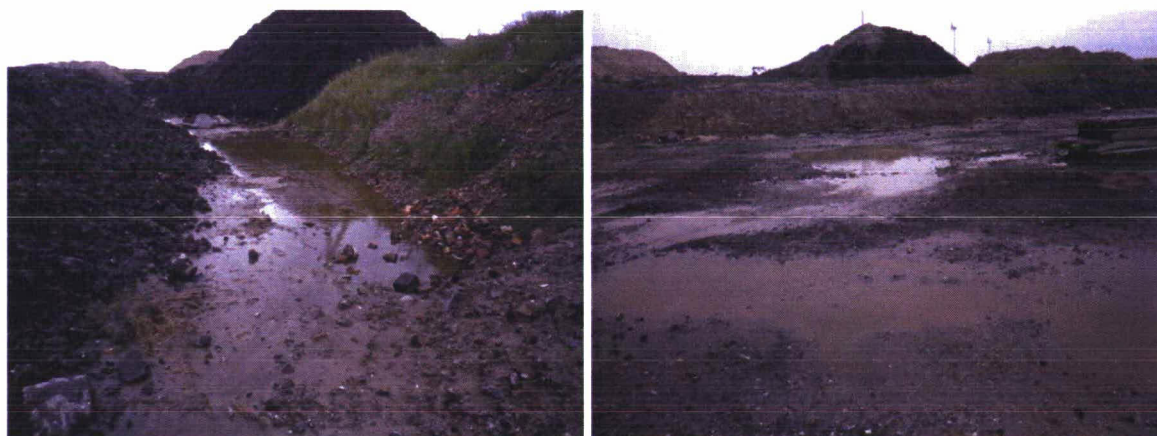
Langs de dijk zelf waren tijdens de eerder uitgevoerde veldbezoeken geen plassen waargenomen tijdens de werkzaamheden. Het depot is toen ook gecontroleerd. Het was duidelijk dat hier maatregelen zijn genomen om het depot te ontwateren. Deze inspanning heeft vruchten afgeworpen en het was duidelijk dat het depot op verschillende plaatsen ontwaterd was. Zelfs na een regenachtige dag, was er vrijwel geen water op het depot aanwezig. Toch was nog wel water aangetroffen op delen van het depot. Water op het depot bleef een aandachtspunt.

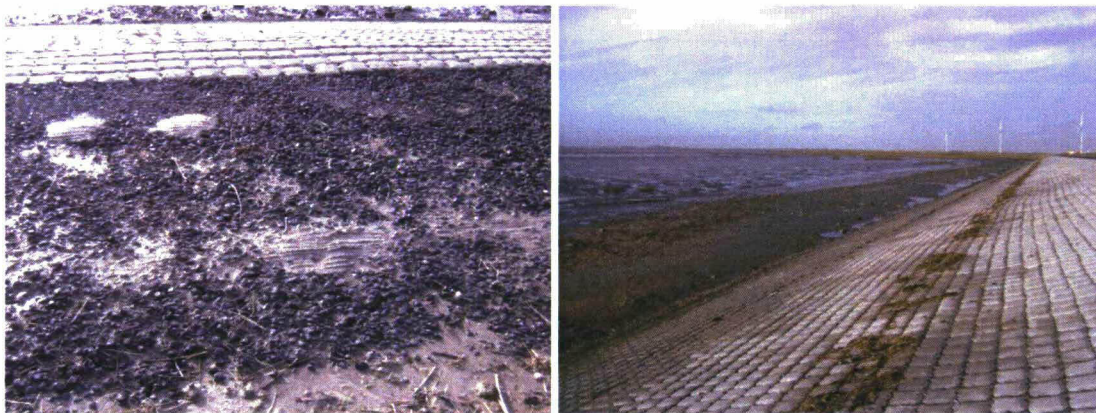
De aannemer heeft in de werkstrook een laag met schelpen aangebracht. Dit is conform voorschrift 10 (zie voorgaande tekst).

De werkstrook op het voorland lijkt wat hoger te liggen dan het aanliggende voorland. Het verschil is echter klein en komt mogelijk overeen met de situatie voorafgaand aan de werkzaamheden. Bij vloed spoelt het water echter over de werkstrook heen. Door verspoeling en inklinking zal de hoogte nog wat afnemen. Aanvullende werkzaamheden zijn niet noodzakelijk.
