Polder/bestek
Paviljoenpolder
dp 0000 – dp 0045
bestek ZL-5112

Kenmerk
PZDT-M-07396 rev

Revisietoetsing Paviljoenpolder getekend

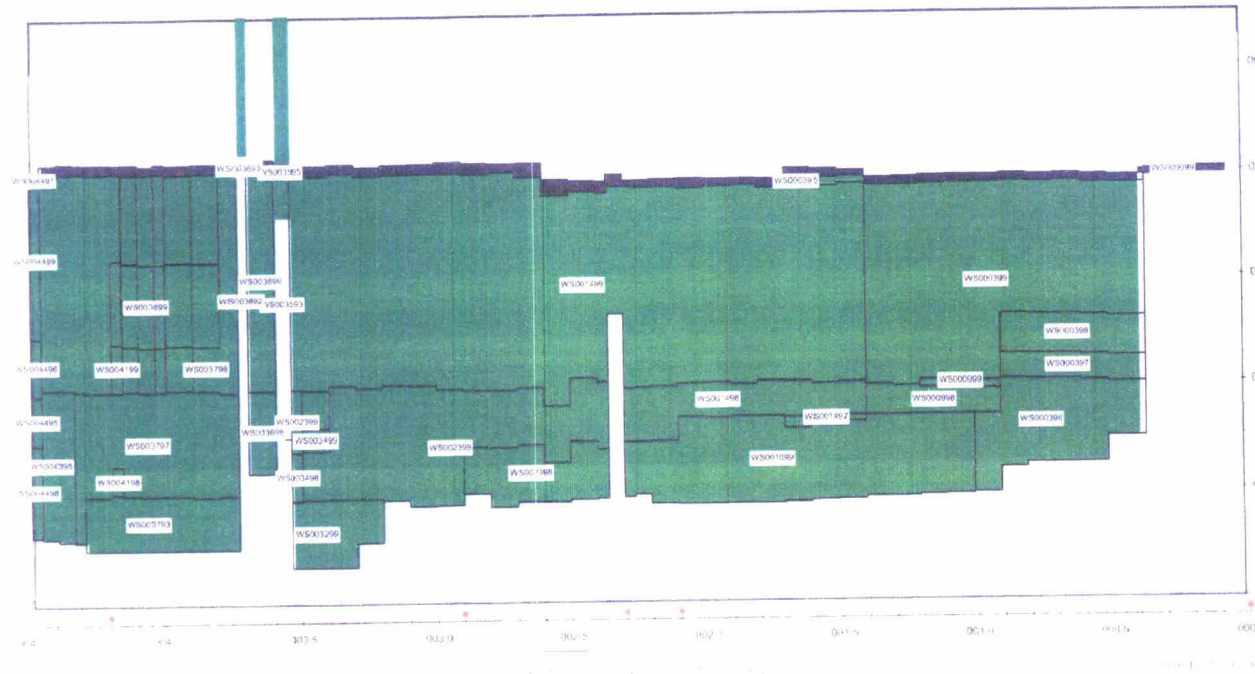
BIJLAGE 1: GLOOIINGSKAART MET EINDSCORES BEHEERDER

De nieuw aangebrachte bekleding van de Paviljoenpolder (bestek ZL-5112) is volledig goed getoetst. Hiermee is het traject gereed voor overdracht aan de beheerder.

Eindoordeel toetsing bekleding; vooraanzicht

op basis van : één oordeel per vlak, inclusief beheerdersoordeel
