**Rijkswaterstaat Zeeland**  
Projectbureau Zeeweringen

Datum 30 maart 2009  
Onderwerp ZLD-6107, einde onderhoudstermijn

## BIJLAGE 1 - OVERZICHT RESTPUNTEN / GEBREKEN

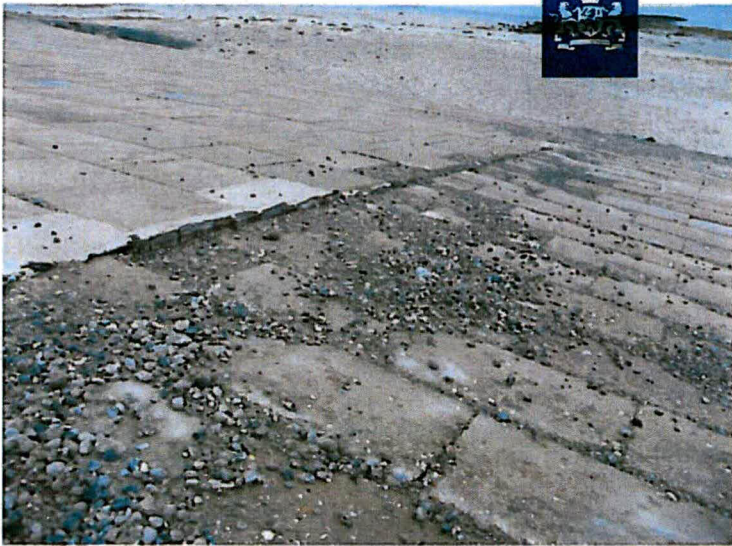
1. De houten damwand ter plaatse van de verborgen glooiing bij de Oosthavendam steekt boven de glooiing uit.
2. Op meerdere locaties binnen het werk is restafval en losse steen blijven liggen, vooral ter plaatse van locaties waar depots zijn ingericht. Rondom de middensluis liggen nog hopen steen en een betonblok in het grondwerk Zie ook bijgevoegde foto's.

Houten damwand steekt boven de glooiing uit

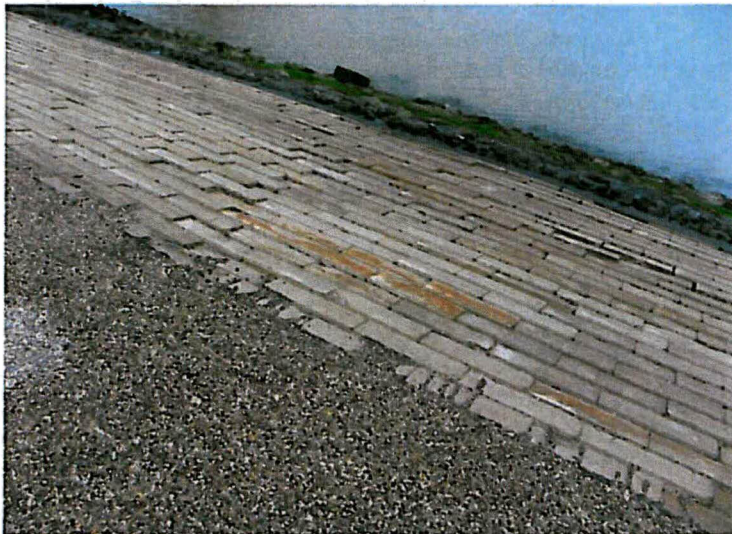
3. De gekantelde betonblokken ter hoogte van de steiger aan de Oosthavendijk zijn behoorlijk verzakt.
4. Bij één bolder ter hoogte van het URS gebouw blijft nog water staan.

Verzakking aan de Oosthavendijk

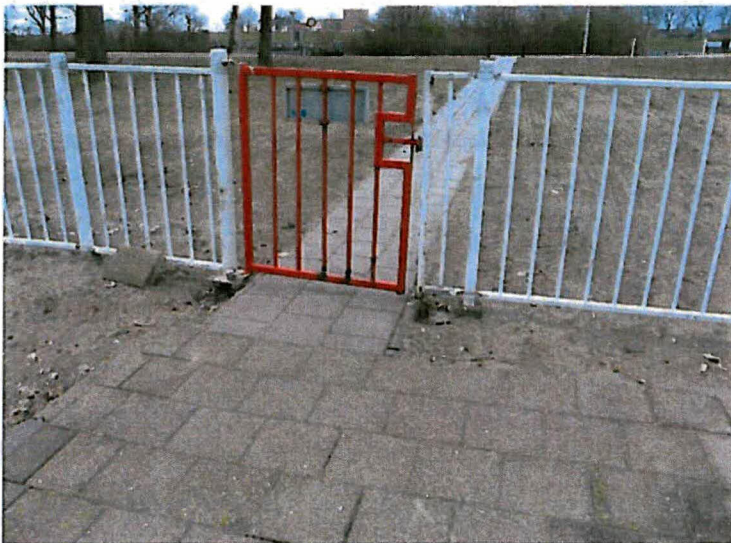
7. Asstreep op het fietspad is nog niet verwijderd. Bij navraag bij het district en de gemeente is gebleken dat deze moet worden verwijderd.
8. Van het hekwerk ter plaatse van de lange middenhavendam ontbreekt een poer.

Ontbrekende poer

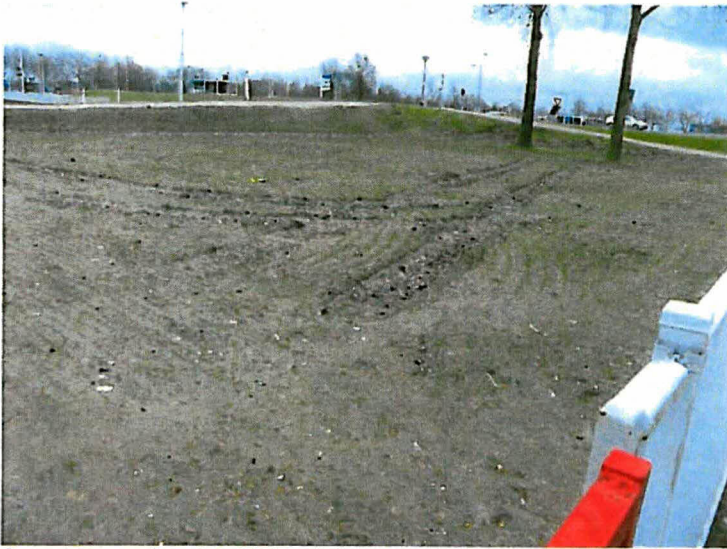
Sporen grondwerk middensluis

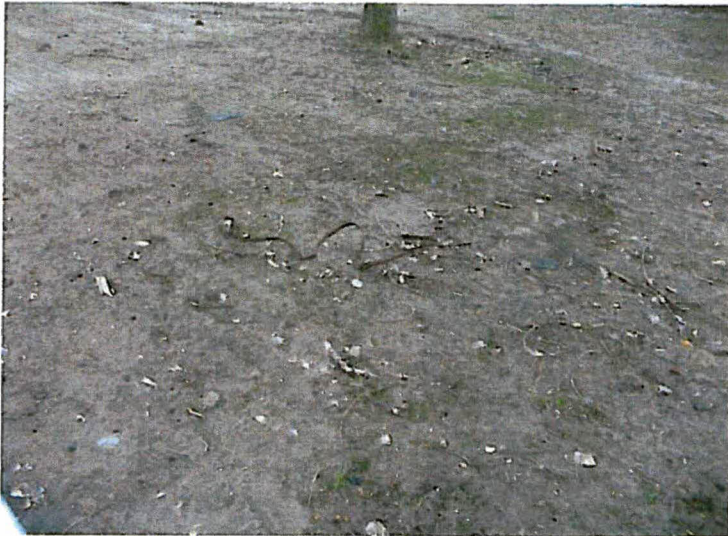
5. Ter plaatse van de verborgen glooiing bij de Middenhavendam staan nog steeds sporen in het grondwerk en steken stalen en kunststof (bind)banden uit het grondwerk.

Achtergebleven binddraad in grondwerk

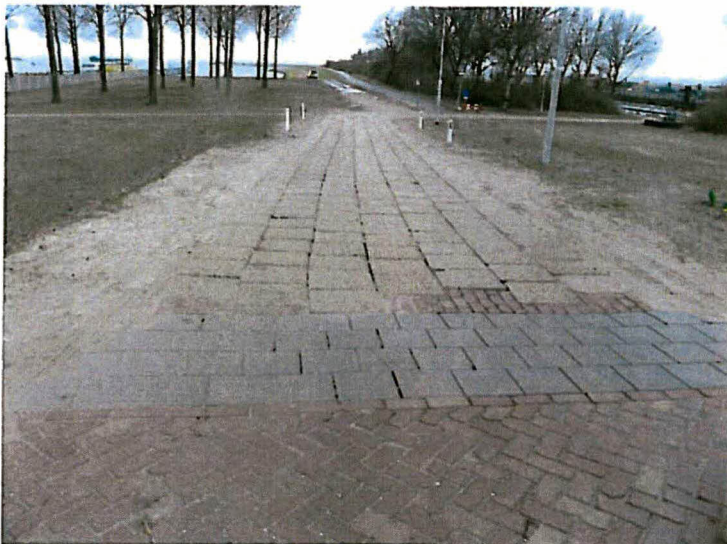
6. Het pad van betonblokken ter plaatse van de aangebrachte verborgen glooiing bij de middenhavendam vertoont kieren, dit levert gevaar op voor fietsers van en naar verkeerspost, vooral in het donker.

Kierende verharding van betonblokken

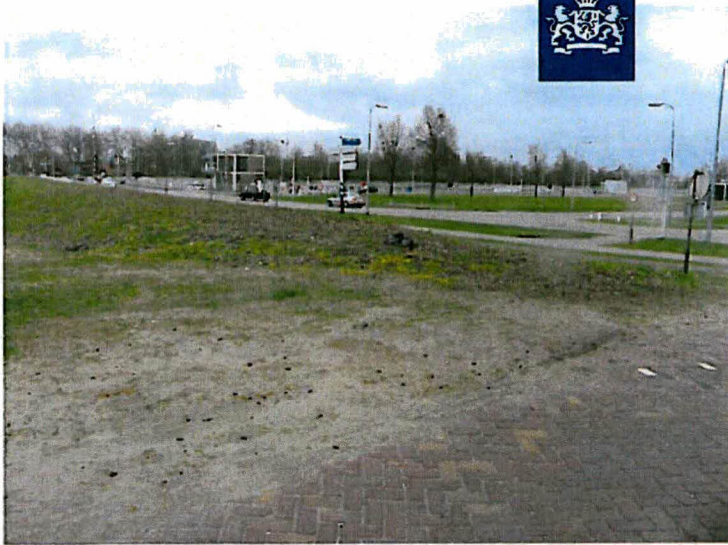
Steenresten in het grondwerk

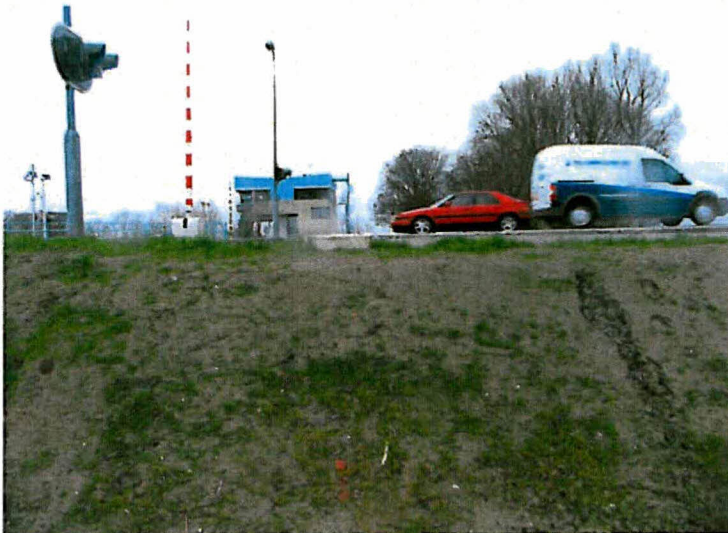
Achtergebleven betonblok

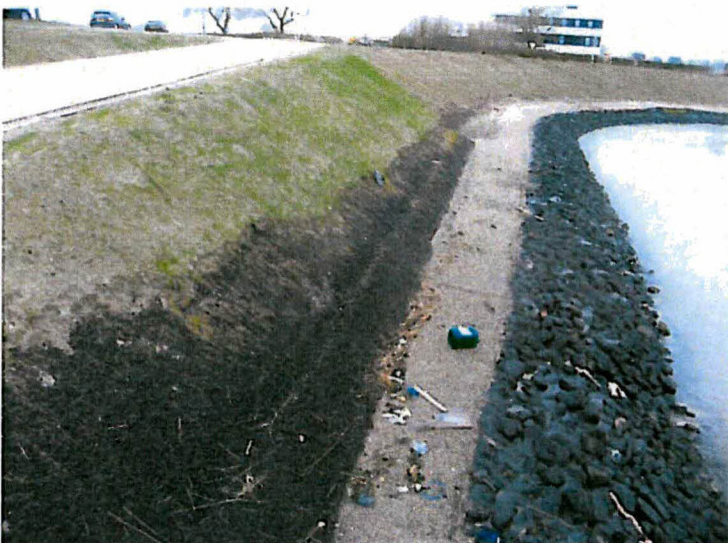
9. Afdeklaag van klei op het OSA is ter plaatse van de Middensluis grotendeels weggespoeld.
10. Bermen ter plaatse van de dijkovergang aan de Westhavendijk zijn nog niet hersteld.

Uitgespoelde afdeklaag

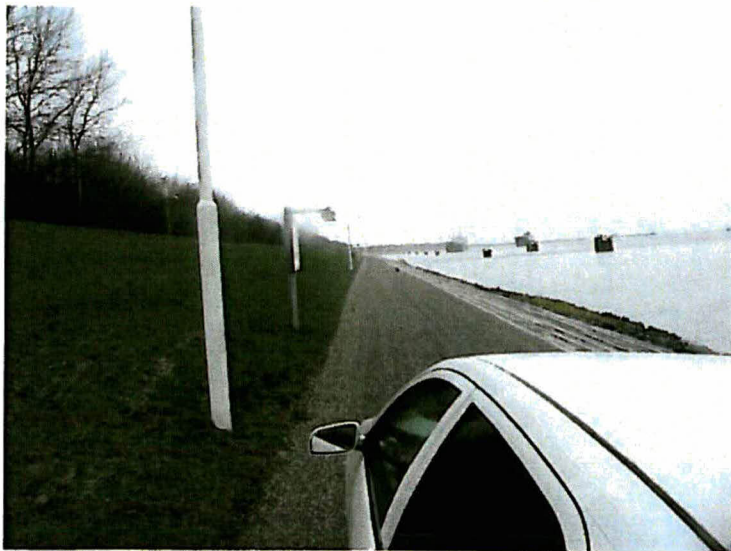
11. Lantaarnpalen op de Westhavendijk staan nog steeds krom / scheef.
12. Situatie rondom het pellicht ligt er slecht bij en de drain welke is aangebracht functioneert niet. Water komt in een kuil terecht in plaat van dat het afwatert naar de Schelde. De constructie rondom uitmonding is aan het verzakken.

Scheefstaande lichtmasten

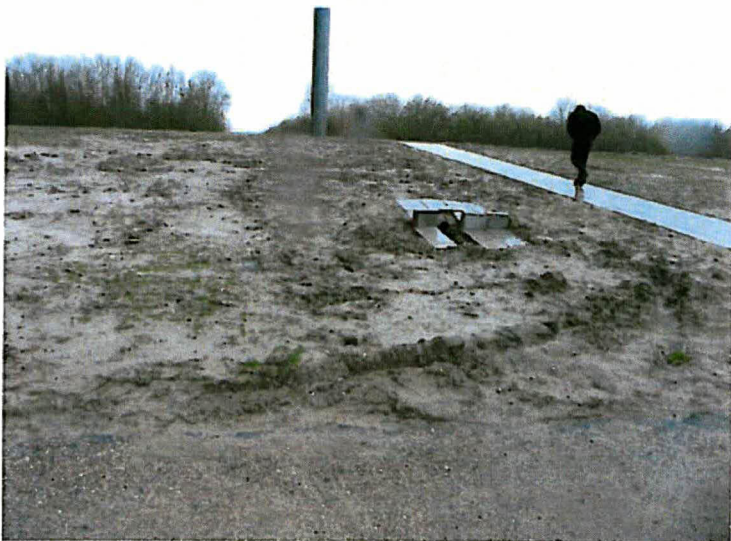
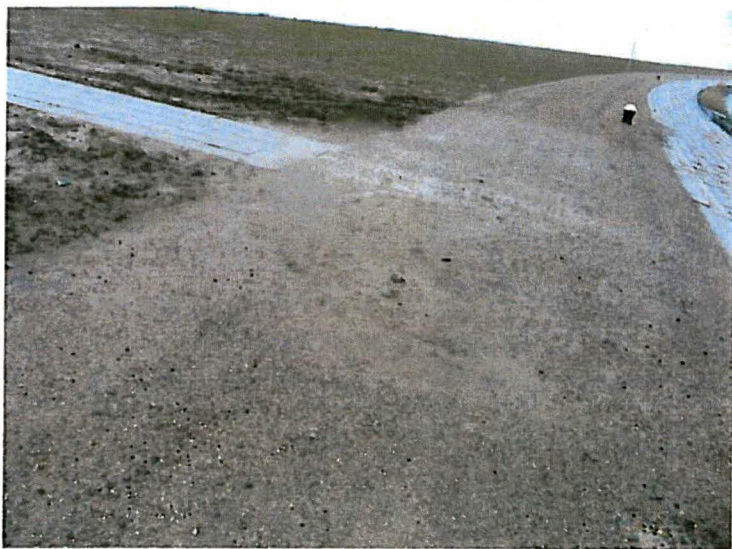
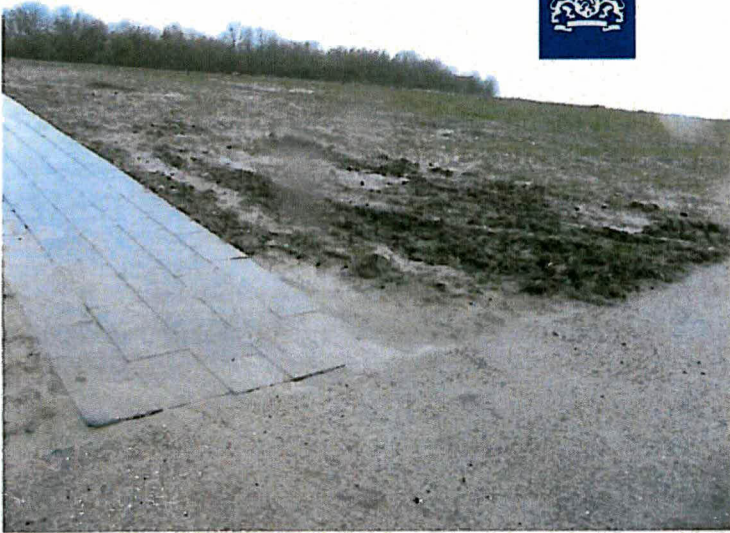
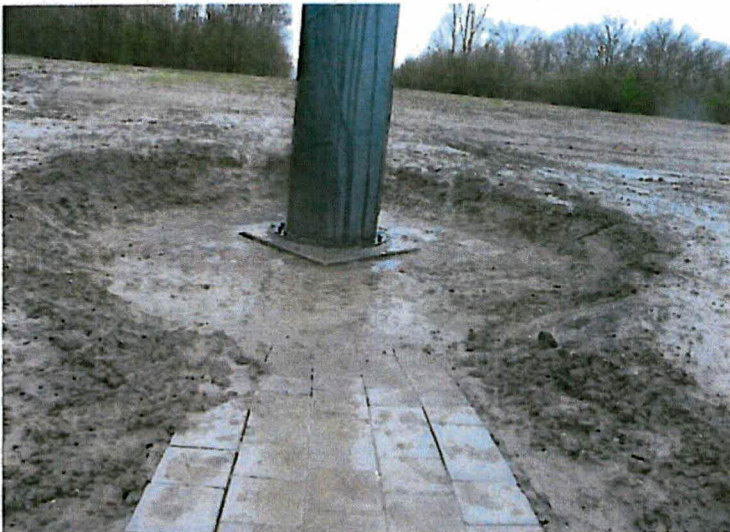
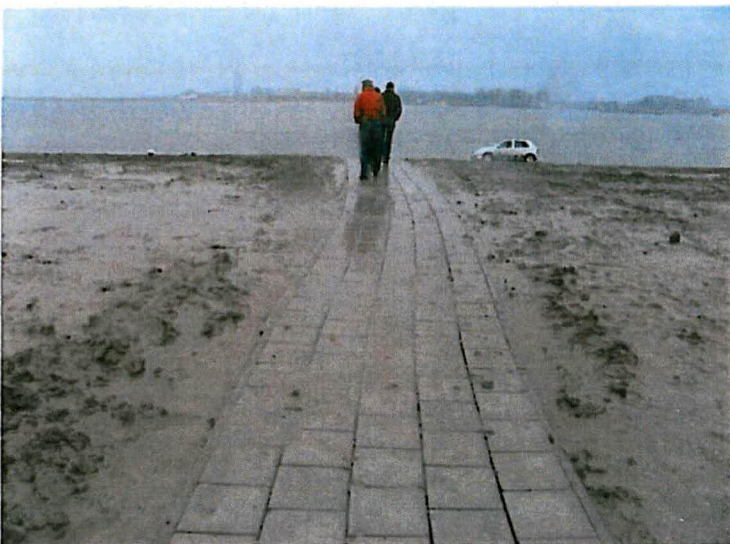
Situatie rondom pellicht

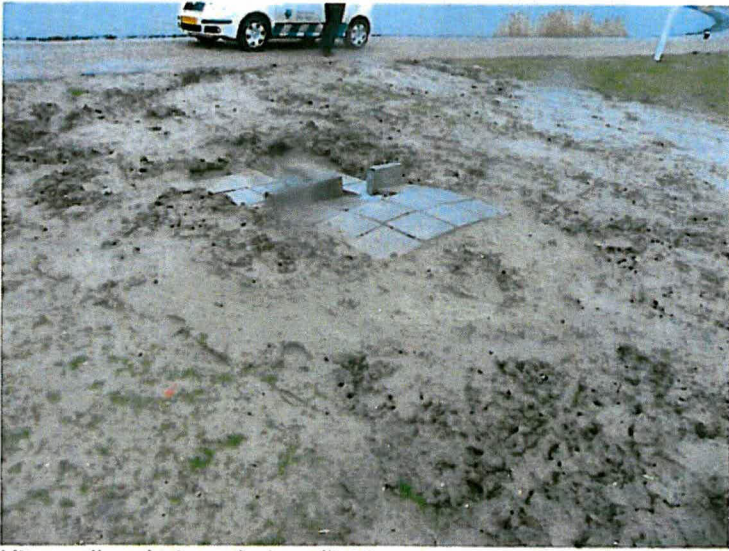
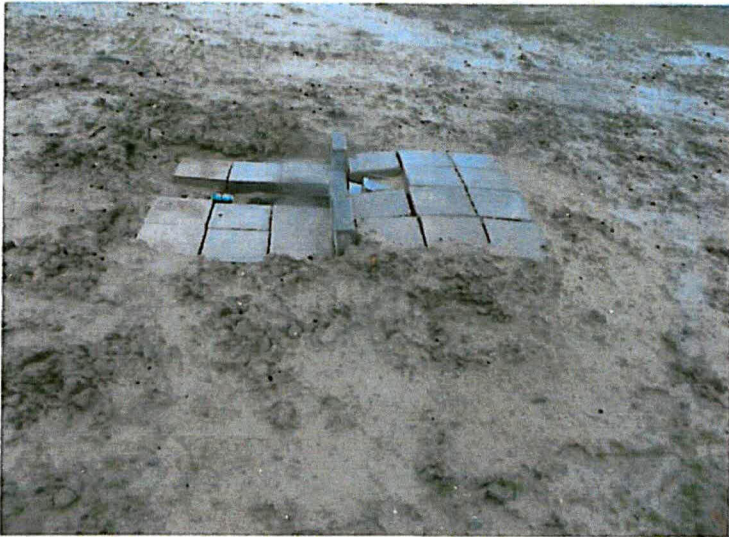
Uitmonding drainagebuis pellicht

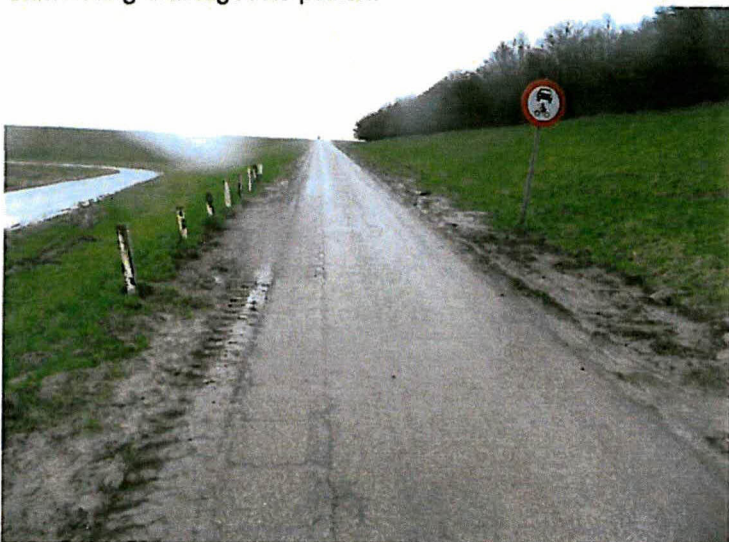
Bermen langs dijkovergang

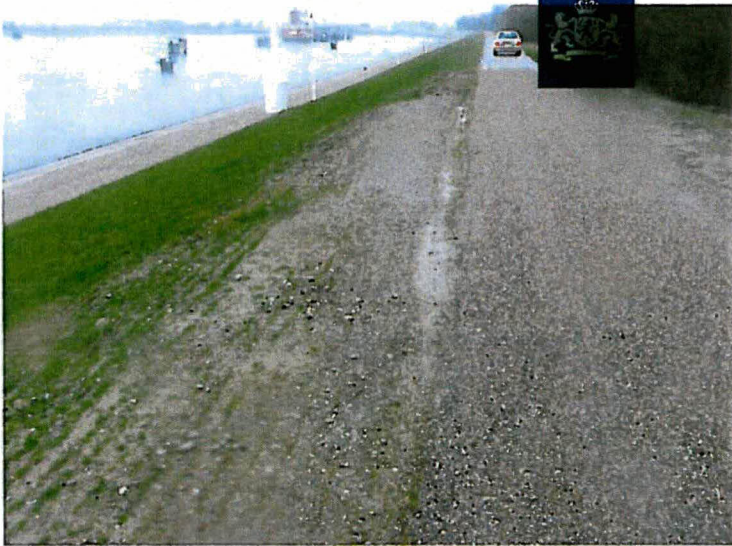
13. Ter plaatse van de tijdelijke dijkovergang op de westelijke havendijk licht de berm naast het fietspad/onderhoudspad over een lengte van ongeveer 15 meter vol met slakken.

Steenslag / slakken in berm ter plaatse van tijdelijke dijkovergang

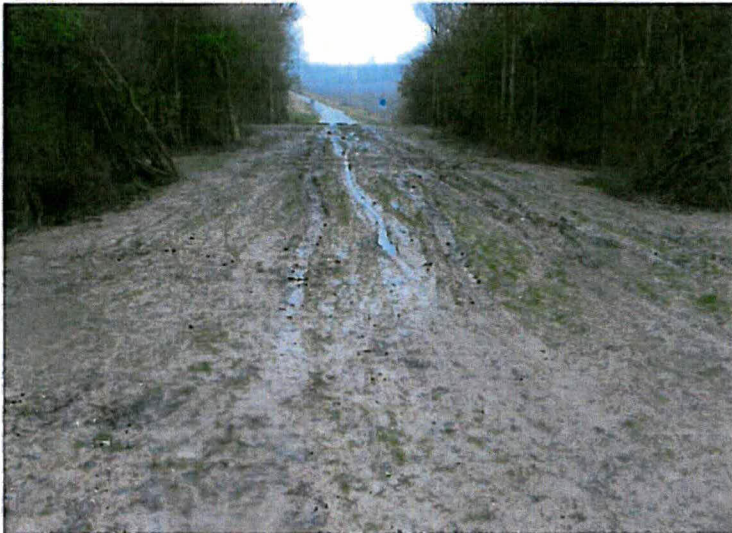
14. Grondwerk ter plaatse van de locatie van de tijdelijke dijkovergang zit nog vol sporen.

Sporen in grondwerk ter plaatse van tijdelijke dijkovergang.
