**Geavanceerde toetsing van de
Kruiningenpolder en Oost-Inkelenpolder**

CO-388710/91

Januari 2001

rapportnr: CO-388710/91	datum rapport: Januari 2001				
titel en subtitel: Geavanceerde toetsing van de Kruiningenpolder en Oost-Inkelenpolder	behandelende afdeling: Grondconstructies				
	projectnaam:				
projectleider(s): Ir. T. P. Stoutjesdijk	projectbegeleider(s): Ir. M. Klein Breteler (WL)				
naam en adres opdrachtgever: Rijkswaterstaat, Projectbureau Zeeweringen Postbus 114 4460 AC GOES	referentie opdrachtgever:				
	verzenden in: -voud				
	type rapport: definitief				
<p>samenvatting rapport:</p> <p>In dit rapport worden de bevindingen ten aanzien van de geavanceerde toetsing van de dijkvakken Kruiningenpolder en Oost-Inkelenpolder, gelegen aan weerszijden van de veerhaven Kruiningen, gegeven. Er wordt een beschrijving gegeven van de vooraf bekende gegevens en er wordt een impressie gegeven van de ervaringen tijdens het locatiebezoek. Het rapport besluit met de eindscores en eventueel uit te voeren nader onderzoek.</p>

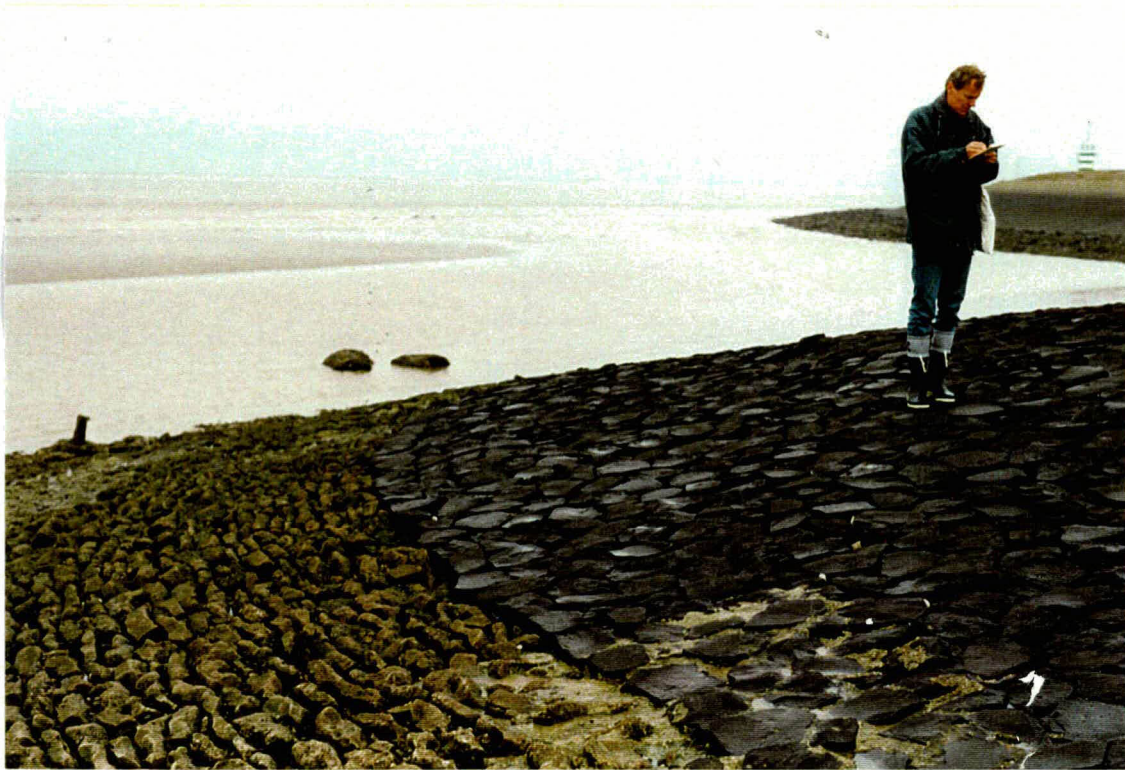
Deze bekleding ligt juist voor de strekdam bij het kanaal door Zuid-Beveland. In de bocht bij km 22,5 waar zowel de bekleding boven als de bekleding onder de basalt bestaat uit Vilvoordse steen (foto 1), is een gat in de basalt gemaakt (foto 2). In het gat staat al water dat kennelijk uit de dijk stroomt. Dat is opmerkelijk, want het gat ligt ongeveer op NAP + 2 m. De dikte van de basaltzuilen is gemiddeld 24 cm. Het filter is dun, dichtgeslibd en staat op 1 vlijlaag op een dikke kleilaag. Zeker in de bocht is de kwaliteit van het zetwerk matig, en zijn de stenen wat voorover gezakt.

Foto 1 Basalt, bekledingnummer 22503, in de bocht richting de strekdam. Onder de basalt zit met beton geopenetreerde Vilvoordse steen

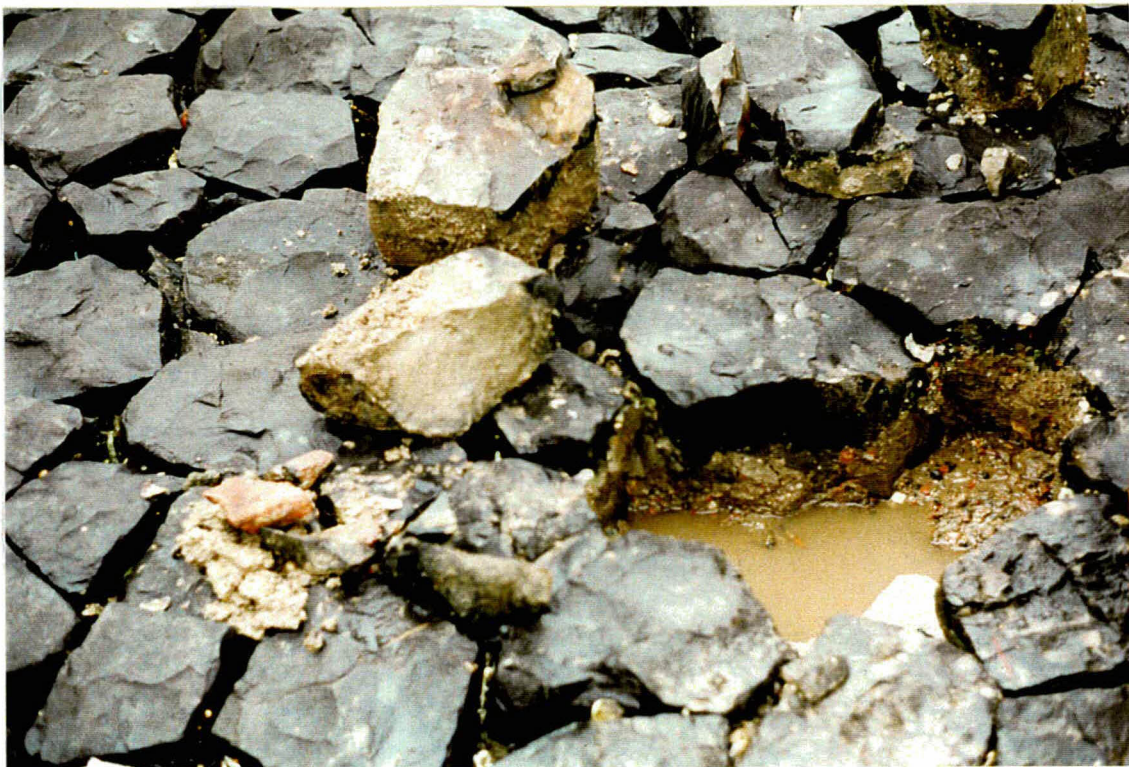
Foto 2 Gat in de basalt bij km 22,5. Er staat al water in het gat voordat er water bij wordt gegoten: de bekleding is waterdicht.

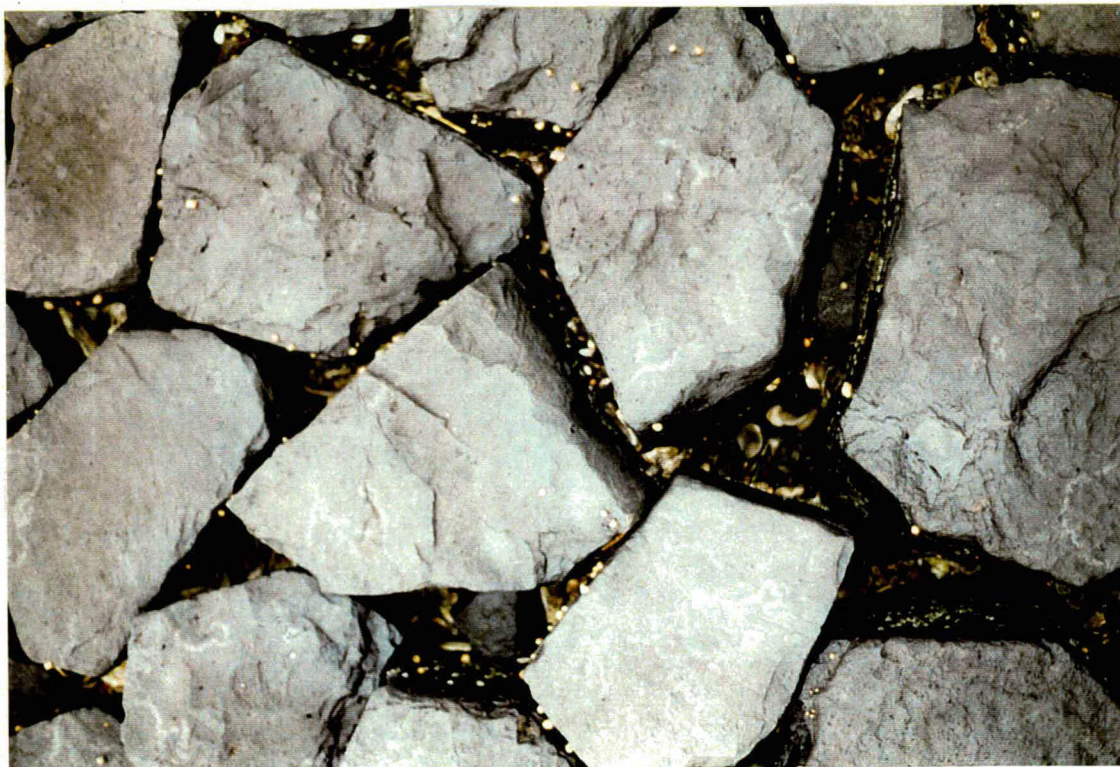
Foto 3 geeft een overzicht van het meest westelijke vak. Foto 4 laat zien dat sommige spleten vrij open ogen, maar op veel plaatsen blijft er wel water op het talud staan. Enkele stenen zijn verzakt, de kwaliteit van het zetwerk is matig.

Foto 4 Basalt (vak 22503): de zuilen zijn hier en daar los gezet. De spleten zijn wel goed gevuld met steentjes, slib en schelpen.

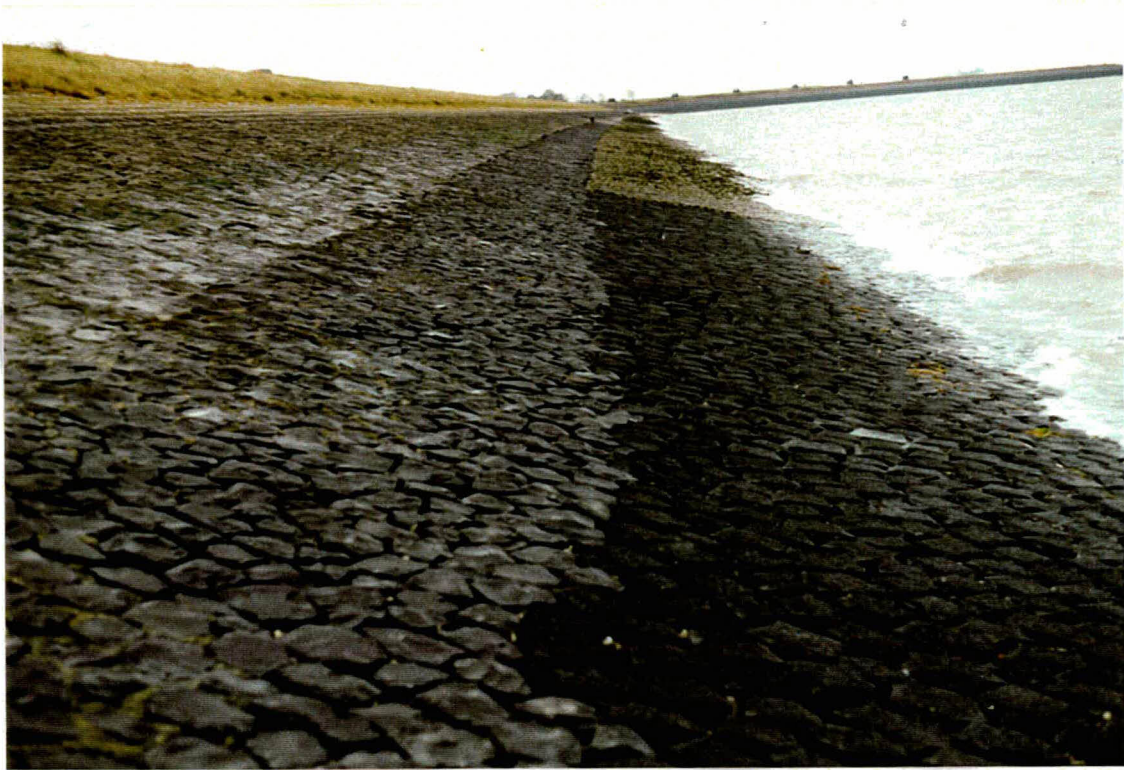
Tussen km 22,0 en 22,1 ligt een smalle strook met beton gepenetreerde basalt op een hoogte van ongeveer NAP + 2 m. De penetratie is zeker in het onderste gedeelte niet overal blijven zitten. Hier en daar is het zoeken of er wel of geen penetratie is toegepast (foto 9 en 10).

Foto 9 Overzicht van vak 22006: een smalle strook met beton gepenetreerd basalt. Onder de basalt zit basalt, aan de bovenzijde gepenetreerde petit graniet.

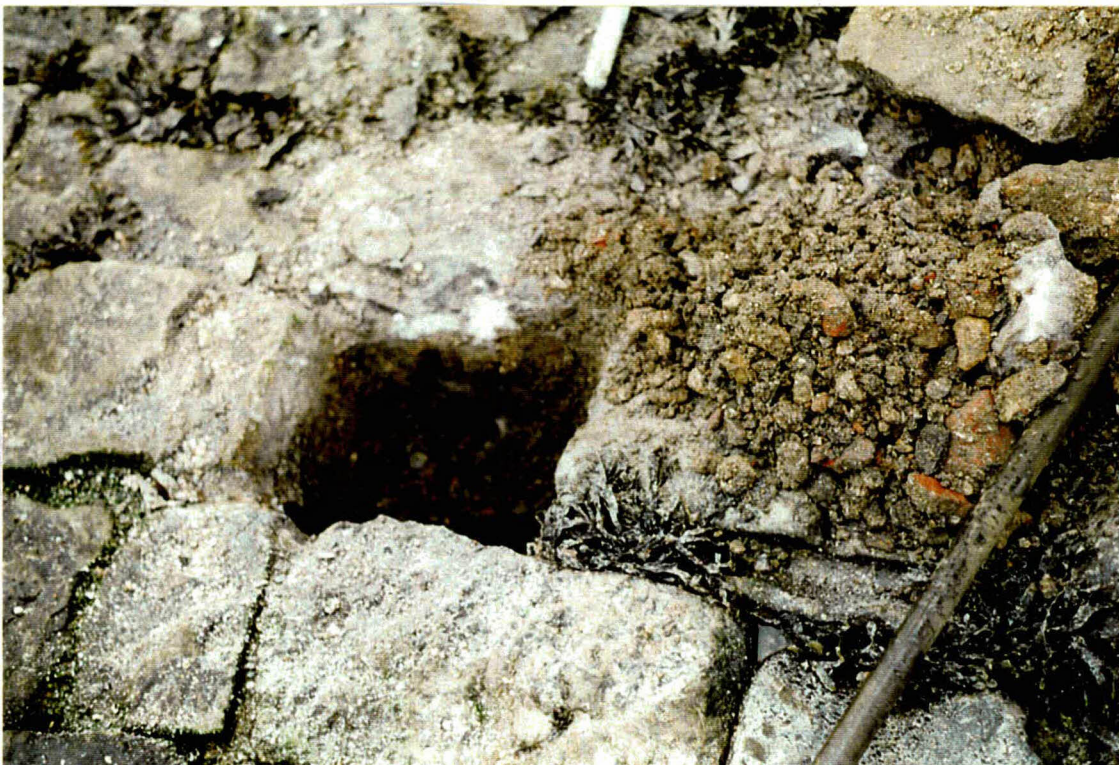
Op deze plaats is ook een gat in de petit graniet gemaakt (foto 12). De stenen zijn gemiddeld 23 cm dik. De betonpenetratie is tot halverwege in de spleten gedrongen. De stenen staan op een dun ingezand filter van 5 à 10 cm dikte. Het benedentalud bestaat uit een strook Vilvoordse steen, die onder blaaswier is verdwenen, en gebakken steen. Water dat in het gat wordt gezet loopt niet noemenswaardig weg.

Foto 12 Gat in bekleding van gepenetreerde petit graniet. De stenen staan op een dun puinachtig filter, dat is ingezand.

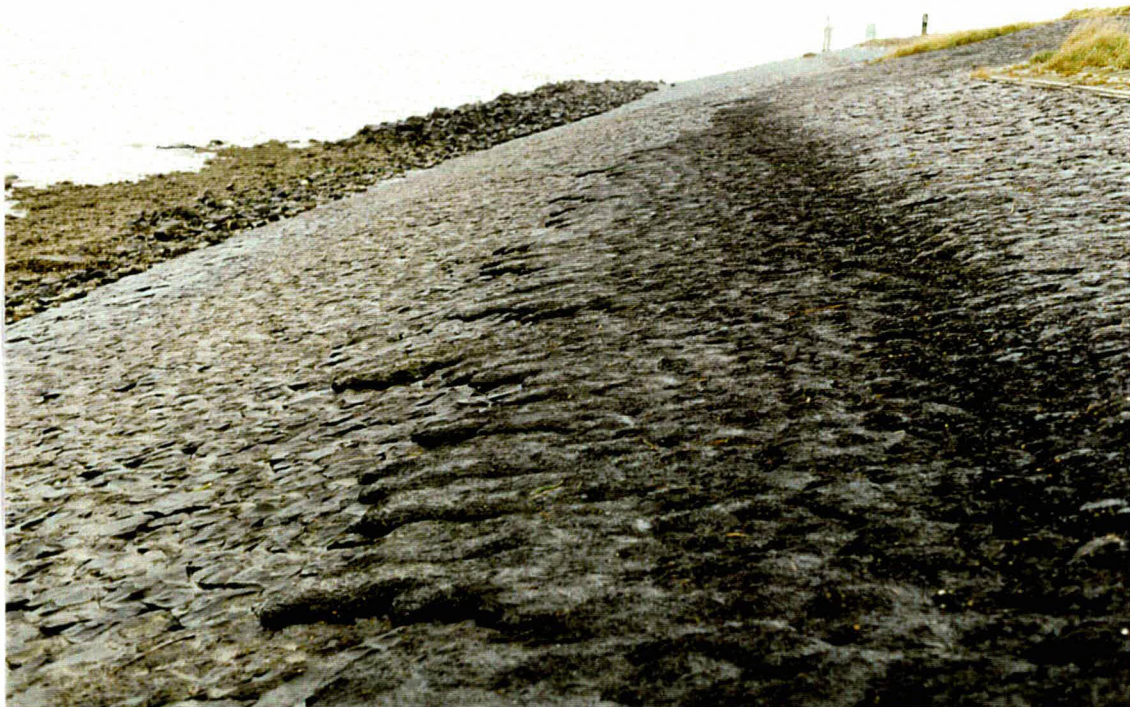
In de eerste 20 meter van dit vak (het meest westelijke deel) is de gepenetreerde basalt zowel aan de bovenzijde als aan de onderzijde over een grotere hoogte aanwezig (zie foto 14).

Foto 14 In het begin van vak 19402 is de basalt over grotere hoogte gepentreed dan in de rest van het vak. Het achterste deel van de dijk op deze foto bestaat uit de strekdam bij de veerhaven

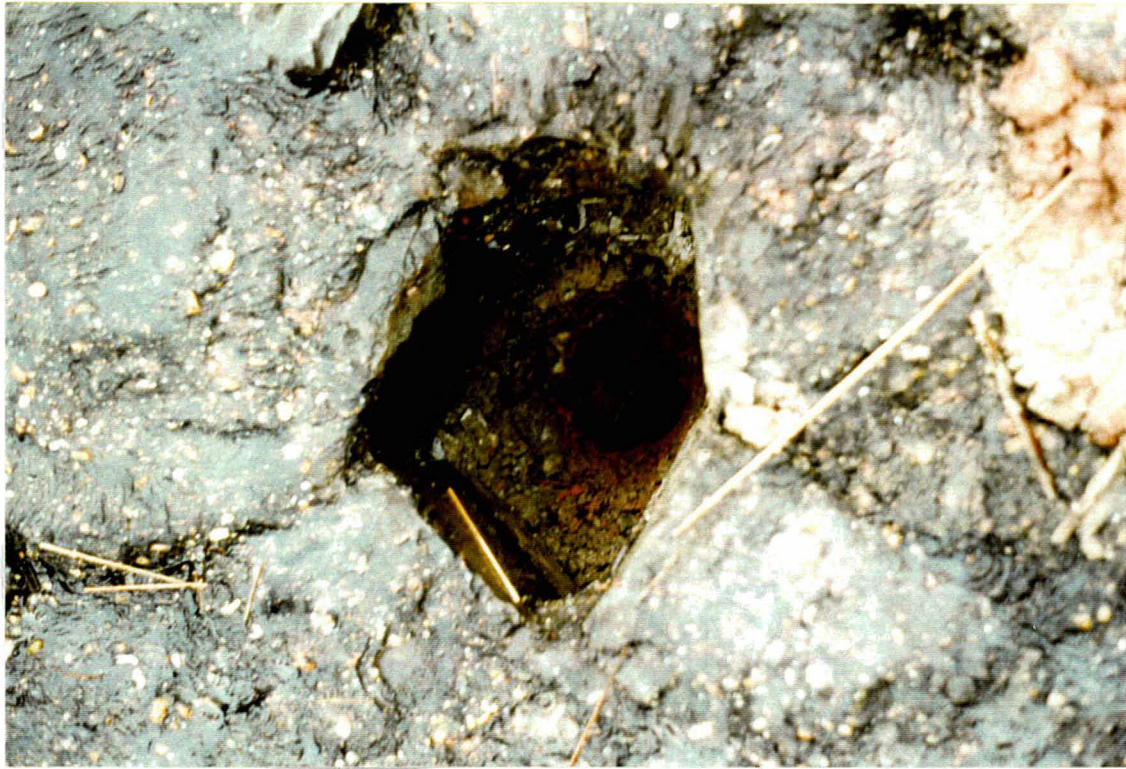
In de bekleding zijn 4 gaten gemaakt. De eerste twee gaten bevinden zich ongeveer bij km 19,75. Het eerste gat bevindt zich hoog op het talud op ca NAP+3 m (foto 15). De gemiddelde laagdikte van de basaltzuilen is 26 cm. De toplaag is tot een diepte van 12 cm gepenetreerd. Het filter is dichtgeslibde steenslag en fosforslakken en ongeveer 10 cm dik op 4 vlijlagen. Nadat er water in het gat is gezet loopt dit snel weg.

Foto 15 Gat in bekleding 19402 bij km 19,75 hoog op het talud.

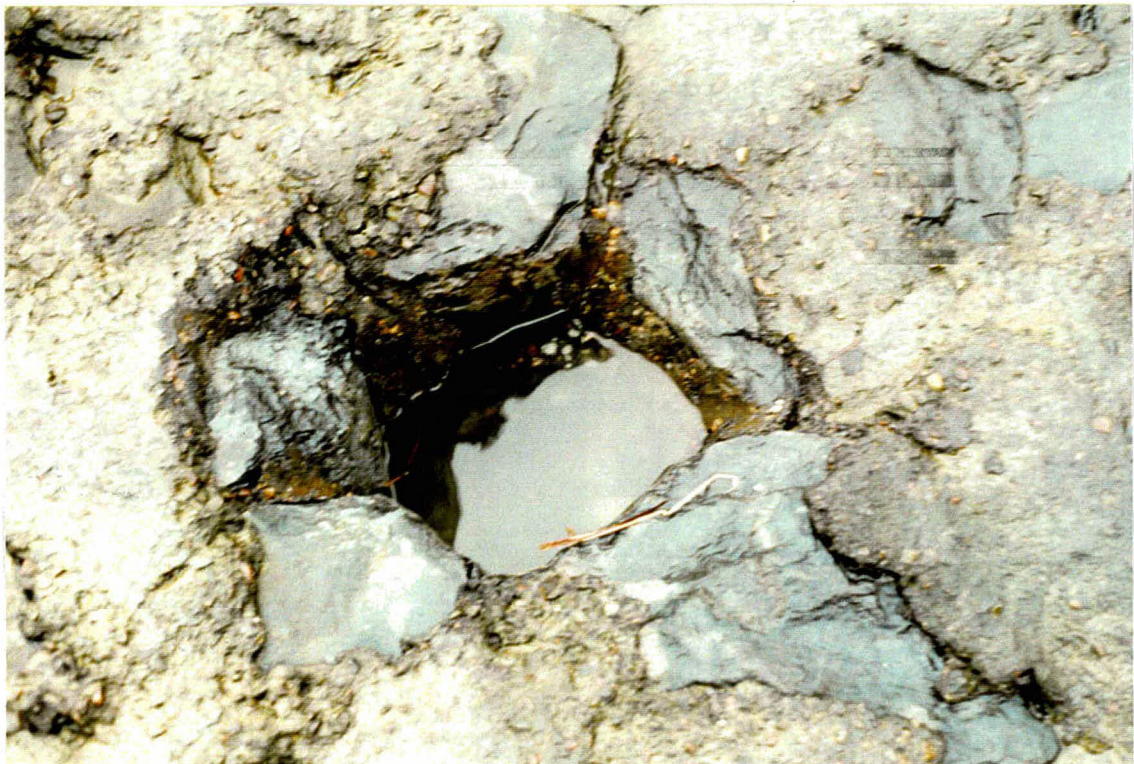
Het gat laag op het talud (op ca NAP+1,5 m) staat nog vol met water (foto 16). De penetratie is tot 15 cm diep. De gemiddelde laagdikte is 26 cm. De opbouw is als volgt: 0,5 m toplaag plus filter en vlijlagen, 0,5 m klei en vervolgens zand.

Foto 16 Gat in bekleding 19402 bij km 19,75 laag op het talud. Het gat staat nog vol met water, hoewel het al laag water is.

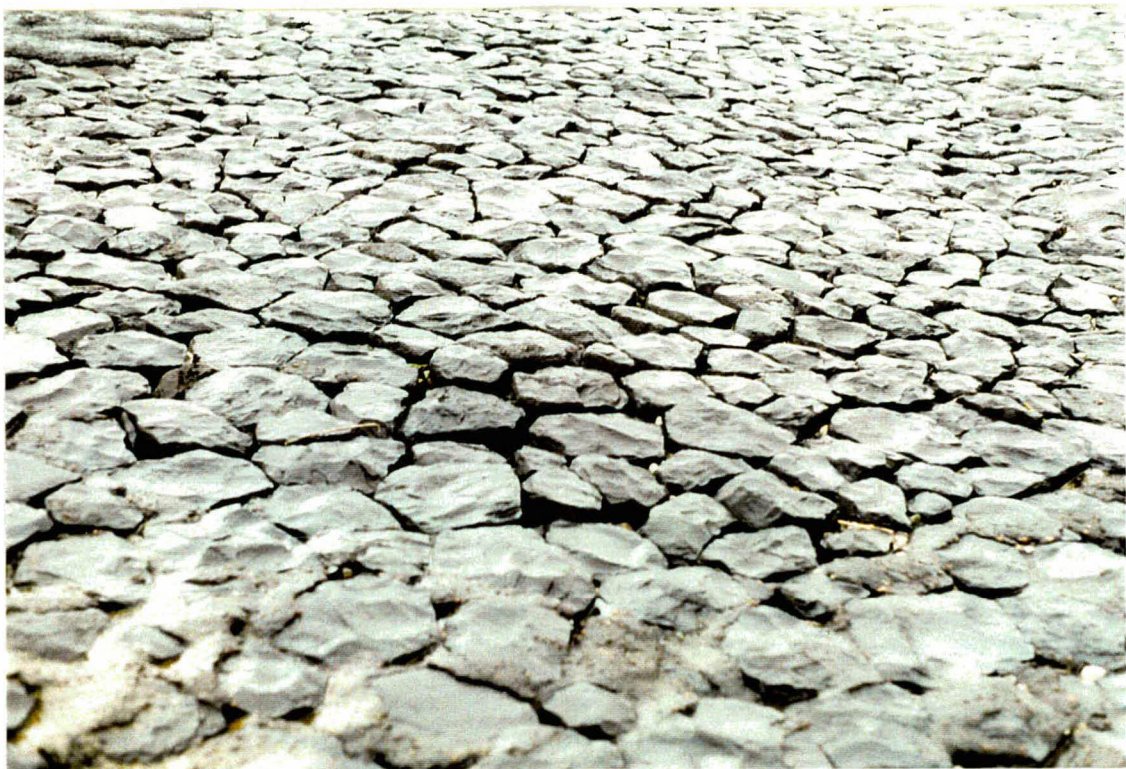
Hier en daar is een steen in het basalttalud wat verzakt (foto 18).

Foto 18 Bekleding 19402 bij km 19,55. Er zit een deuk in het talud. De penetratie lijkt goeddeels verdwenen.

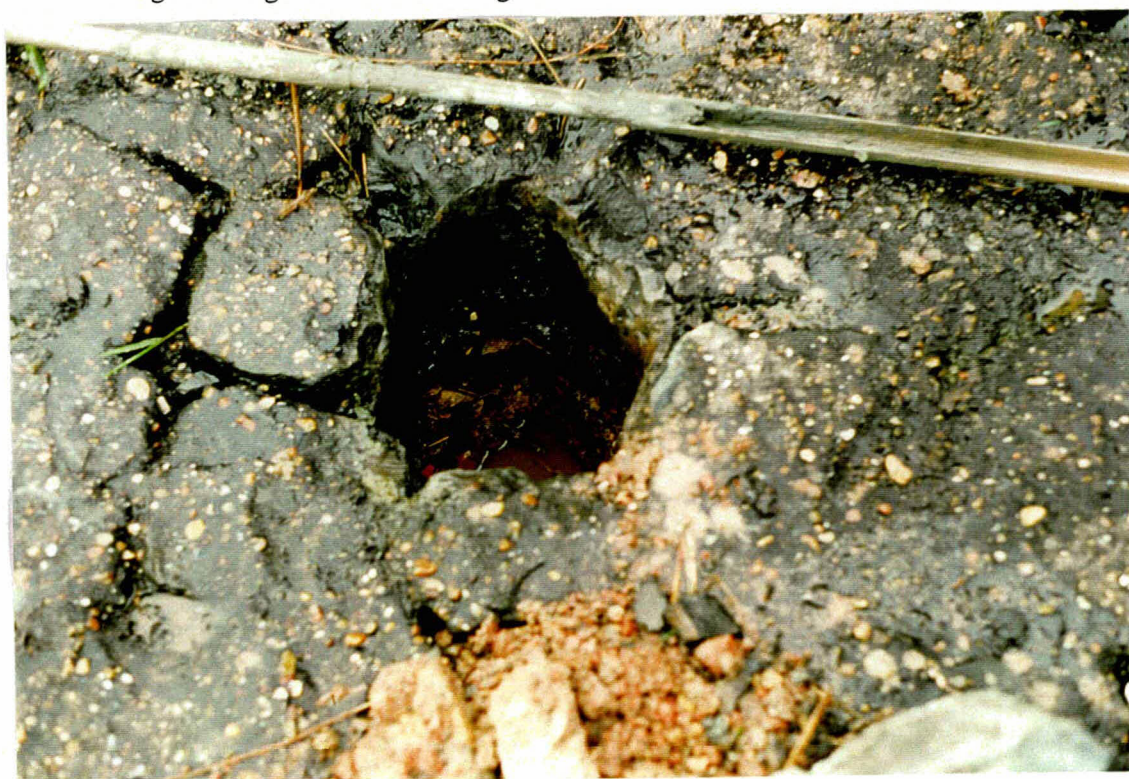
Foto 21 geeft een overzicht van de bekleding. In deze bekleding zijn 4 gaten gemaakt, 2 hoog op het talud en 2 laag. Het eerste gat (foto 22) bevindt zich hoog op het talud, ongeveer bij km 19,4 op ca NAP+2,6 m. De gemiddelde laagdikte van de basalt is 24 cm. Onder de basalt toplaag zit een dun ingezand puinfilter en daaronder vlijlagen en klei. Heel opmerkelijk is dat op 85 cm diepte nog een tweede toplaag (waarschijnlijk een oude basaltglooiing) blijkt te zitten. Er is water in het gat gezet. Dit water zakt snel, ongeveer een centimeter per seconde.

Foto 22 Gat in bekleding 19201 bij km 19,4 hoog op het talud. Het dunne puinfilter oogt wel ingezand, maar er blijkt toch een grote doorlatendheid aanwezig te zijn.

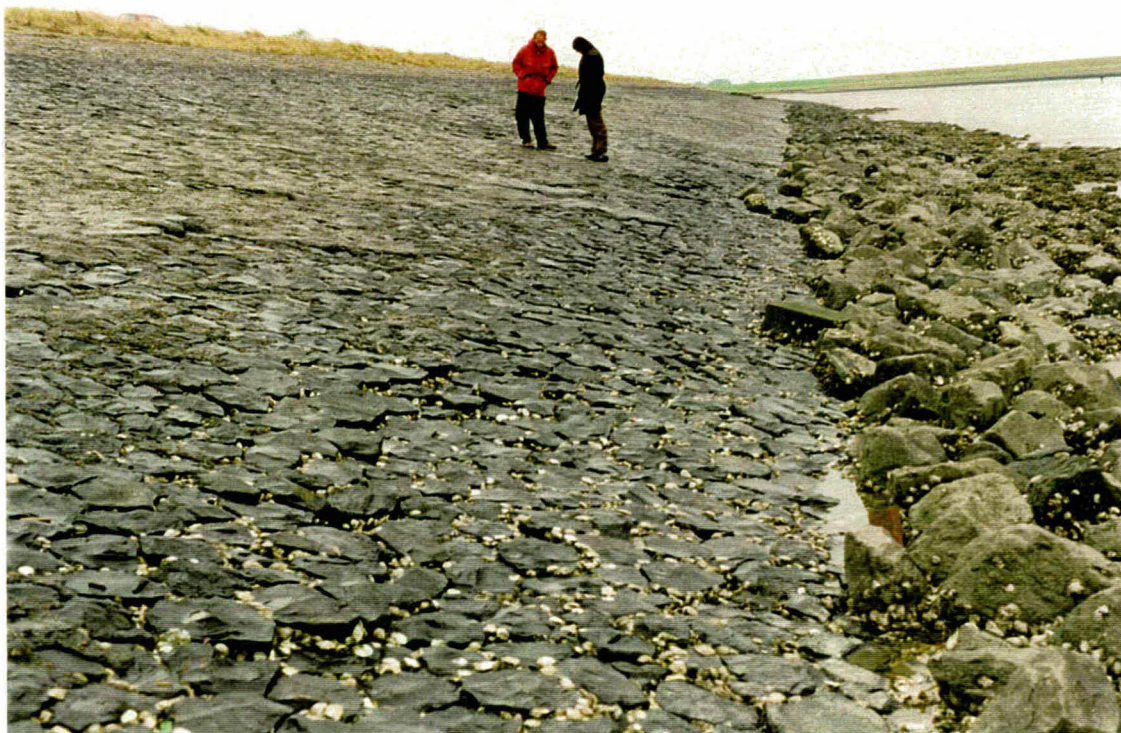
Op dezelfde plaats is ook een gat laag op het talud gemaakt op ca NAP+0,5 à 1,0 m. Lager op het talud is de ingieting minder. Er zitten ook verzakkingen in het talud (foto 23). De opbouw van de toplaag, filter en vlijlagen is identiek. Hier zit nog minstens een meter klei onder. De gemiddelde toplaagdikte is 24 cm. Op dit gedeelte zitten op 3 plaatsen flinke deuken in het talud (foto 24), ongeveer ter hoogte van de hoogwaterlijn.

Foto 23 Bekleding 19201 bij km 19,4. Onderaan het talud is de penetratie minder aanwezig. Ook lijken hier wat zakkingen in het talud te zitten.

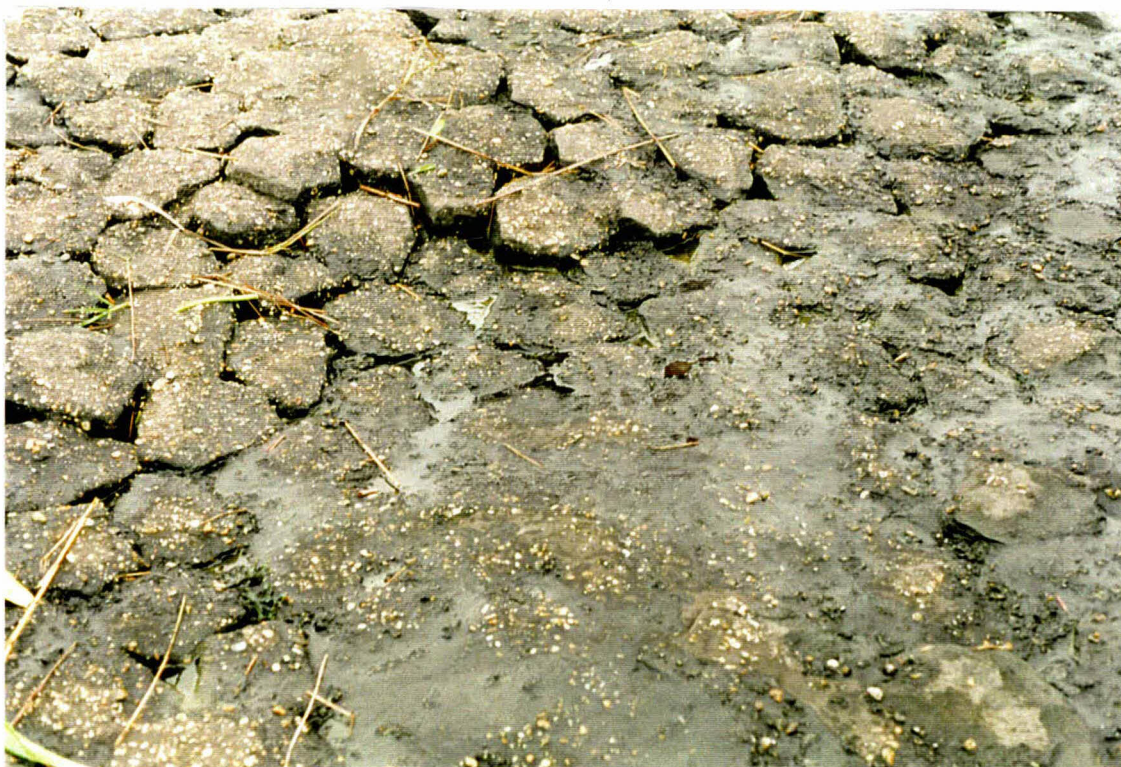
Foto 24 Bekleding 19201, km 19,3. Rond de hoogwaterlijn zitten enkele deuken in het talud.

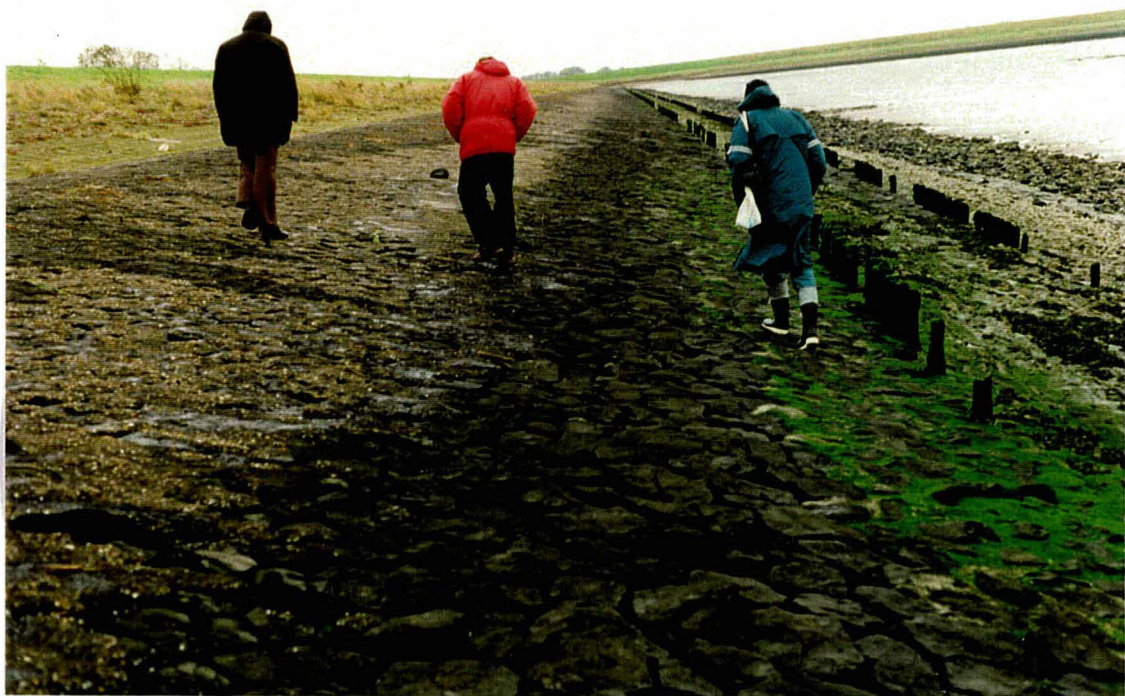
In bekledingnummer 18604 (basalt gepenetreerd met gietasfalt) is tussen km 18,9 en 19,2 een smalle strook met beton gepenetreerde basalt aanwezig (foto 26 overzicht vak). Dit is bekledingnummer 18901. Het kan zijn dat dit oorspronkelijk niet is gepenetreerd of dat de gietasfalt hier niet in de spleten is blijven zitten. Wellicht is daarom later betonpenetratie toegevoegd. De betonpenetratie is echter evenmin erg geslaagd te noemen. Hier en daar is het zoeken om te zien of er wel beton tussen de spleten zit. Er is wel overal zand, slib en schelpen in de spleten aanwezig.

Foto 26 Overzicht bekledingen 18901 (strook met beton geopenetreerde basalt boven de palenrij) en 18604 (met asfalt geopenetreerde basalt aan de bovenzijde)

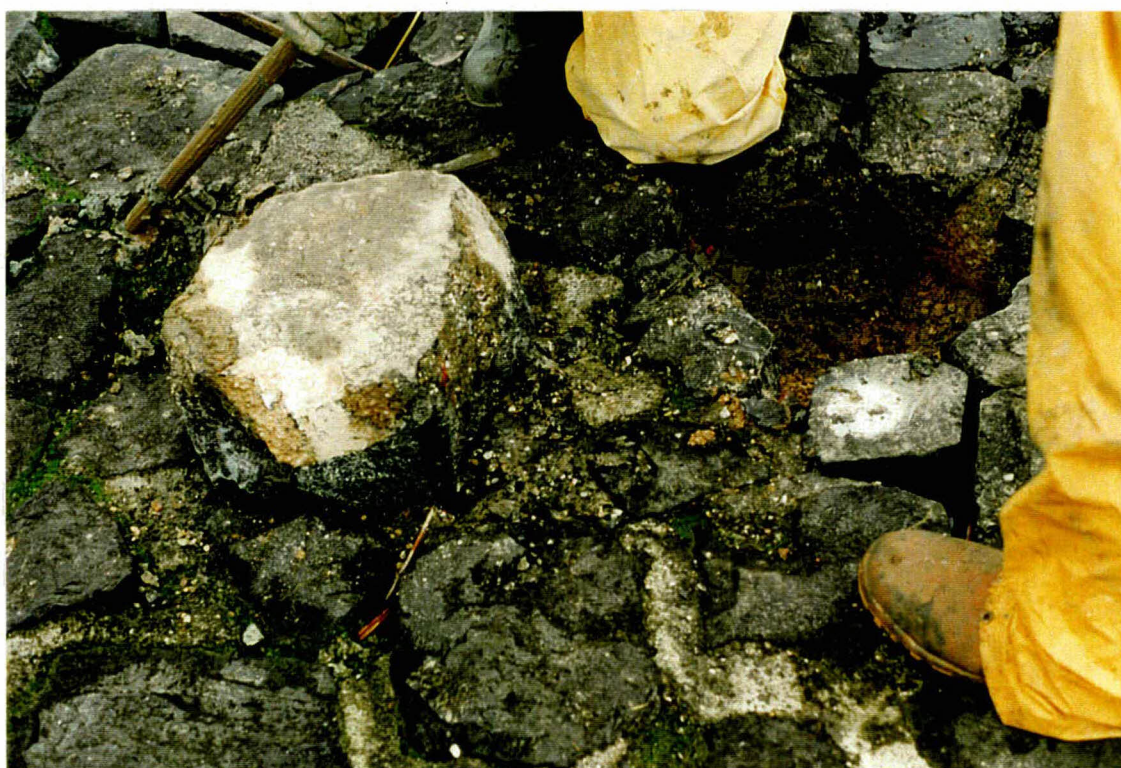
Een eerste gat is gemaakt bij km 19,15. Hiertoe is een grote, platte basaltsteen van slechts 17 cm dik gelicht (foto 28). Gemiddeld is de toplaag 24 cm dik. Er is nauwelijks penetratie zichtbaar. Onder de basalt zit een dun puinfilter, vlijlagen en een dikke laag klei. Water dat in het gat wordt gezet loopt niet weg.

Foto 28 Gat in bekleding 18901 bij km 19,15. In het gat is nauwelijks penetratie zichtbaar.

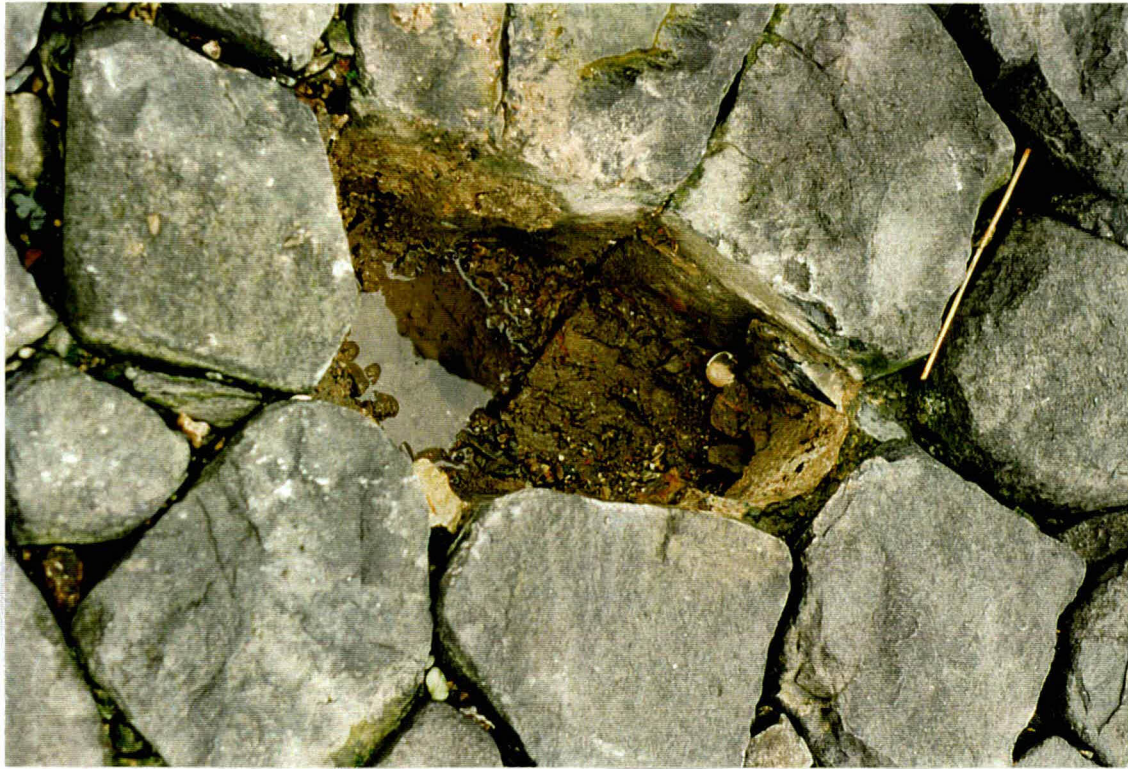
Het tweede gat is bij km 19 gemaakt (foto 29). Er staat nog water in het gat op ongeveer NAP + 3 meter. De gemiddelde toplaagdikte is 26 cm. De basalt staat op een dun ingezand puinfilter, vlijlagen en klei tot 2 meter onder het oppervlak. Water dat in het gat wordt gezet loopt niet weg.

Foto 29 Gat in bekleding 18901 bij km 19. Er staat nog water in het gat op een hoogte van ongeveer NAP + 3 m. In de spleten is nog wel penetratie zichtbaar, aan de bovenzijde nauwelijks.

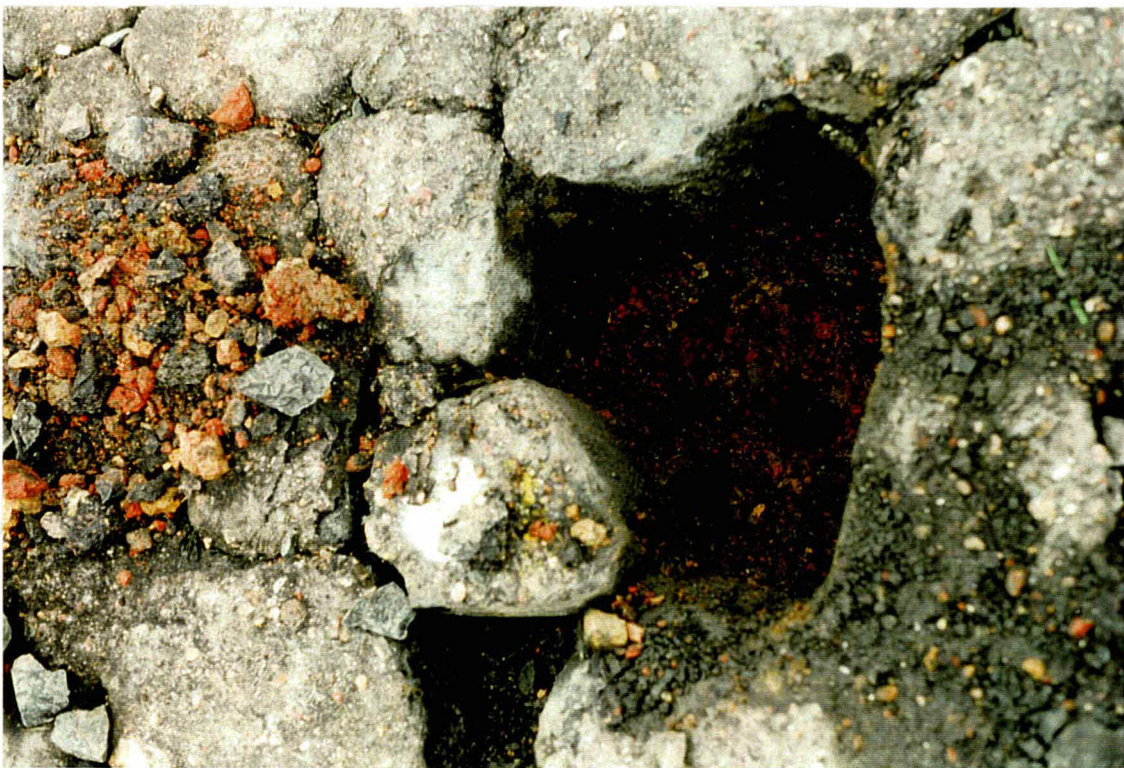
Het tweede gat zit ongeveer bij km 19 (foto 32). De laagdikte van de zuilen is 25 cm. De penetratie is tot bijna op het filter doorgedrongen. De basalt is gezet op een dunne ingezande puinlaag. Hieronder zitten vlijlagen en tot 2 meter diepte klei. Water dat in het gat wordt gezet zakt nauwelijks weg.

Foto 32 Gat in bekleding 18604 bij km 19. Ingezand filter. De penetratie is tot onderin de spleten aanwezig.

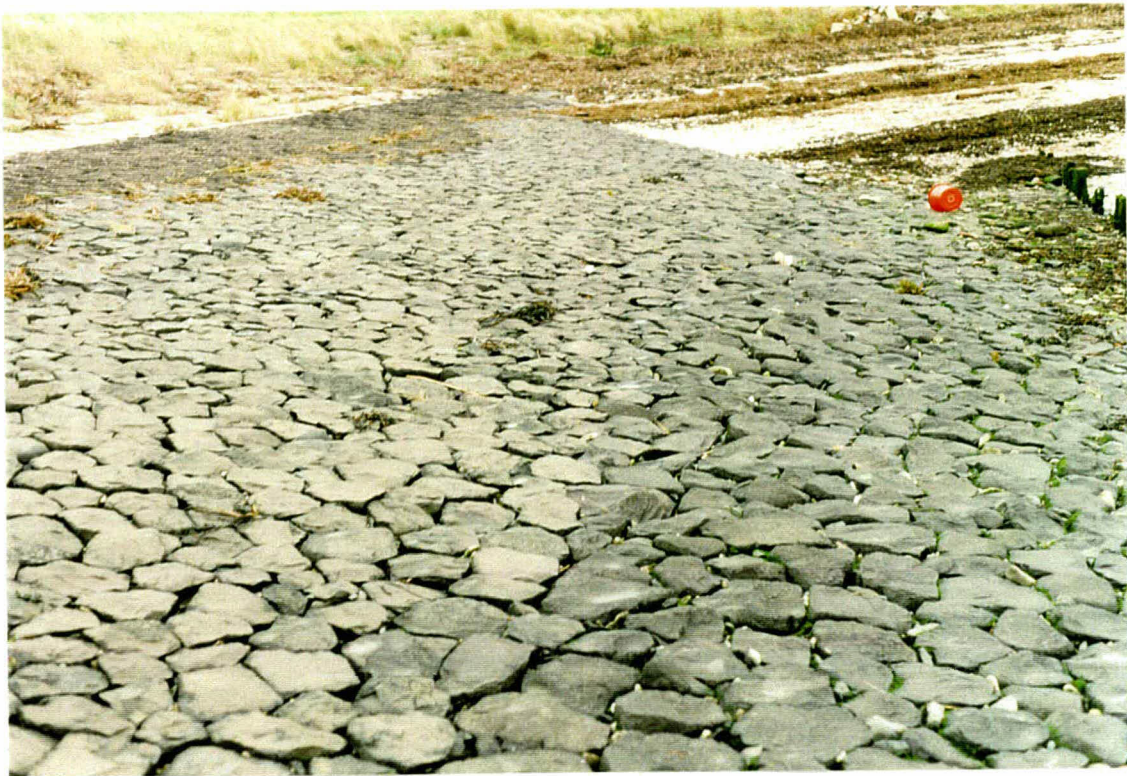
Op de laatste 50 meter van het vak is de penetratie afwezig (foto 37). Alleen de bovenste strook is over een meter breedte ingegoten met basalt. De spleten zijn dichtgeslibd en de zuilen zijn erg dicht op elkaar gezet. De algehele toestand is goed (geen zonnebrand, geen verzakkingen).

Foto 37 Op de laatste 50 meter van het vak 18604 is de asfaltpenetratie achterwege gelaten. De stenen zijn dicht op elkaar gezet. De spleten zijn dichtgeslibd.

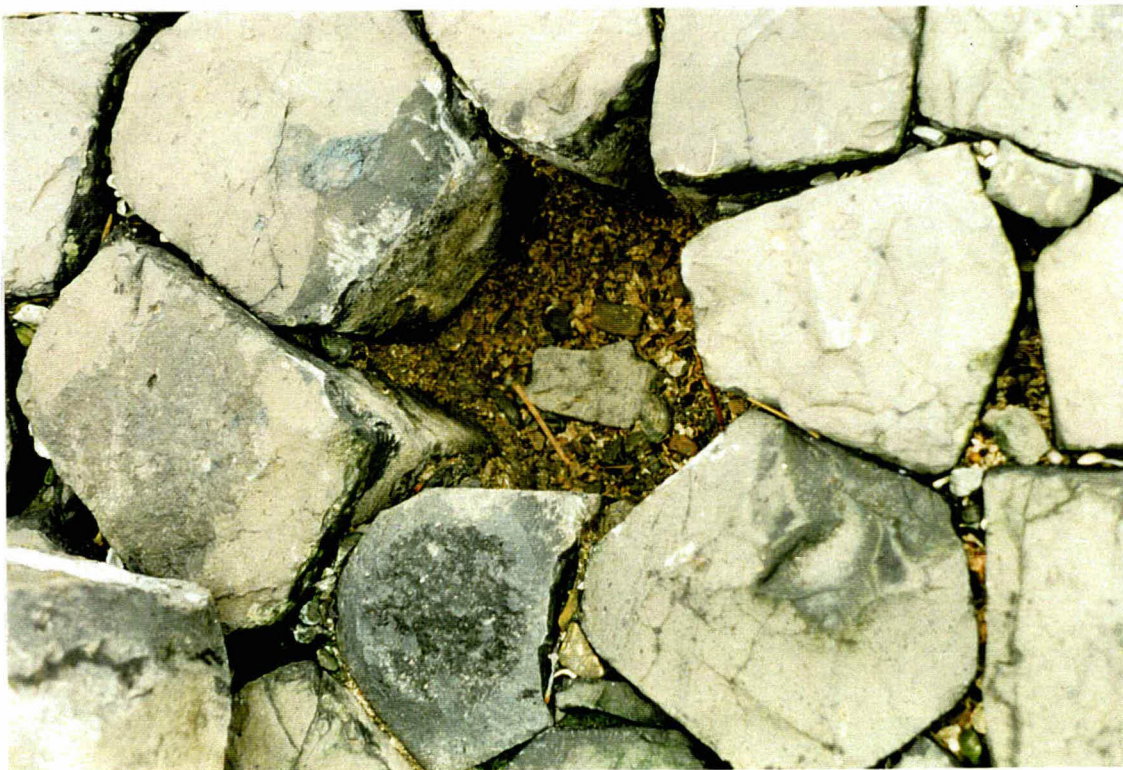
Bij km 18,6 is een gat gemaakt (foto 38). Opmerkelijk is dat de stenen slechts op een centimeter dik laagje schelpengruis met wat steentjes staan, er is geen echt filter en geen vlijlagen. Wel is er tot grote diepte klei aanwezig. De toplaag is gemiddeld 27 cm dik. Er is water in het gat gezet. Dit water zakt nauwelijks.

Foto 38 Bekleding 18604. Op het niet geopeneteerde stuk lijkt nauwelijks een filter aanwezig. Het filter is ondoorlatend: water dat in het gat wordt gezet zakt nauwelijks.
