Polder/Dijkvak
Polder Schouwen
dp 0126⁵⁰ – dp 0149 (dp 0144⁹⁰)

04 december 2006

PZDT-M-06465

54) Controle/Vrijgave toetsing Polder Schouwen

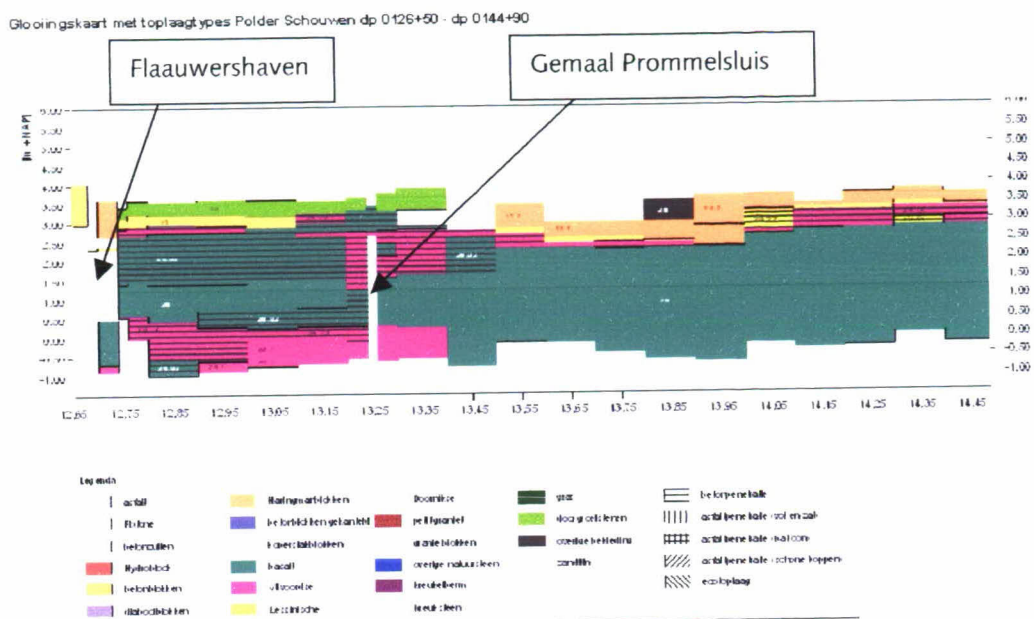
Figuur 2: Bekleding Polder Schouwen dp 0126⁵⁰ – dp 0144⁹⁰

Op diverse plaatsen is in de basaltbekleding schade geweest en ingegoten met beton (recente schade). Bij dp 0132⁵⁰ ligt gemaal Prommelsluis van het Waterschap Zeeuwse Eilanden.

Ter hoogte van dp 0136 ligt een strook betonblokken (11) in plaats van Haringmanblokken (11,1). Tussen dp 0138 en dp 0139 ligt boven de Haringmanblokken (11,1) een strook met "ratjetoe" (39). Tussen dp 0143 en dp 0144⁹⁰ ligt in het vlak Vilvoordse (28,1) een vlak Lessinische ingegoten met beton (28,22). De basalt tussen dp 0135 en dp 0144⁵⁰ heeft een goede zetting en geen schades.

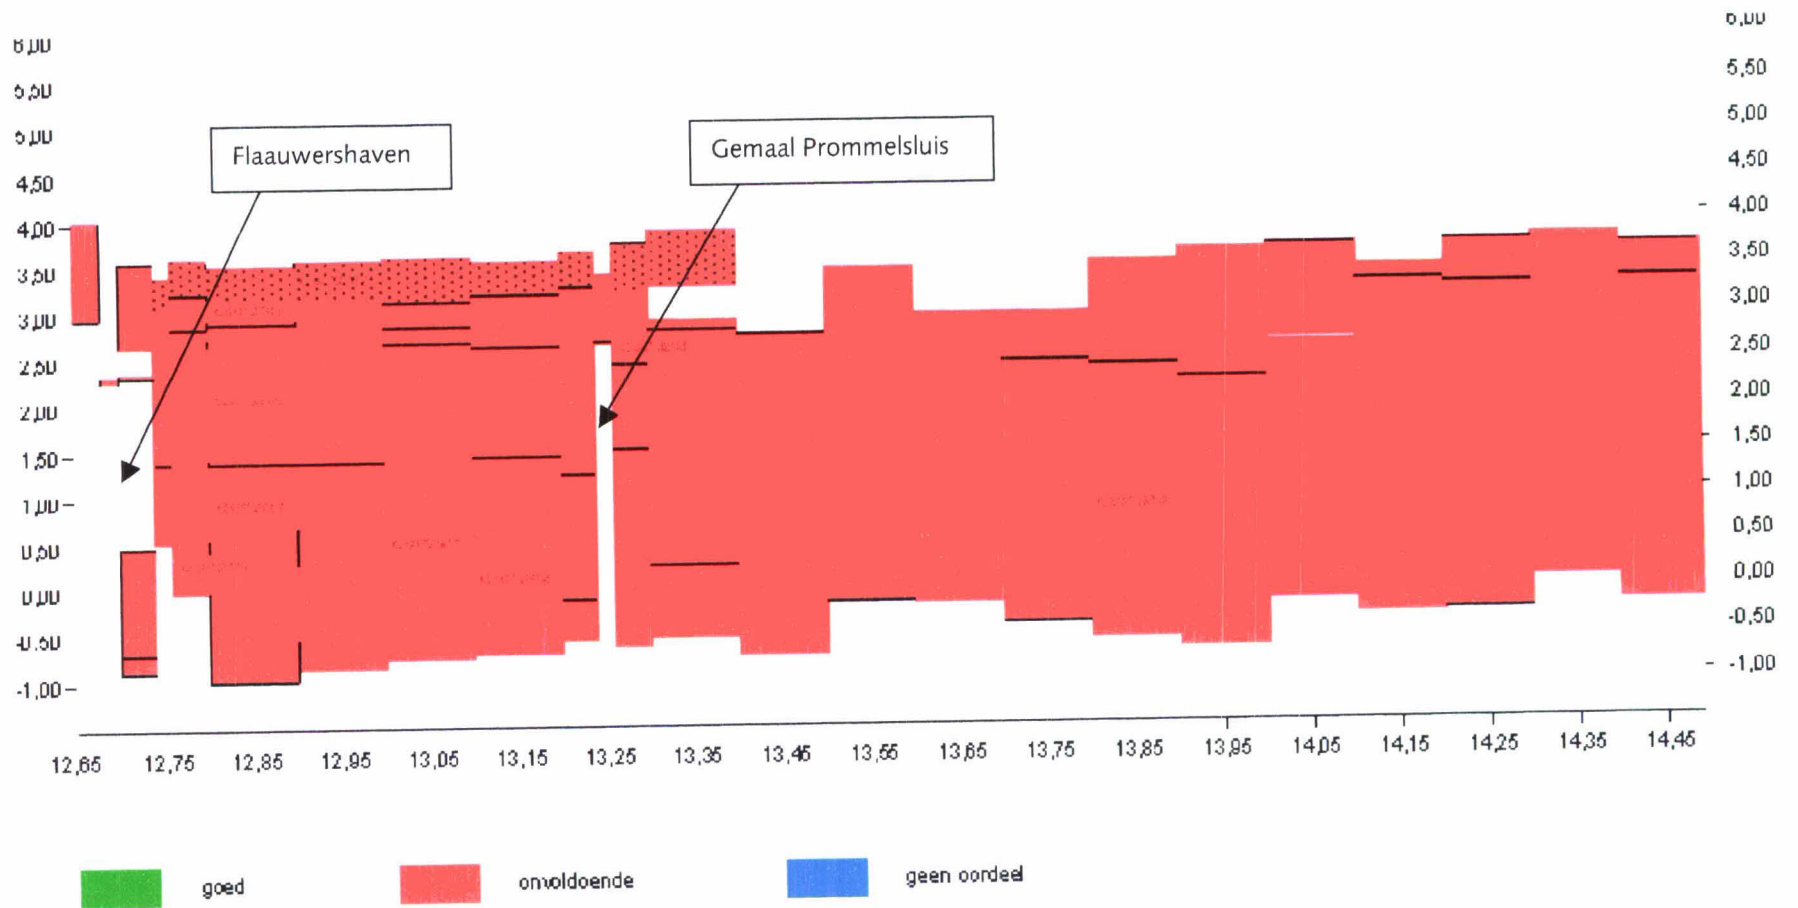
Glooiingskaart met eindscores Polder Schouwen dp 0126+50 - dp 0144+90

Vlakcode	Toplaagtype	Bijzonderheden	Eindscore
OS013501	Koperslakblokken (29)		ONVOLDOENDE
OS012118, OS013403, OS013901	Basalt ingegoten met beton (26,02)	Kleine reparatievlakken	ONVOLDOENDE
OS012403, OS012406, OS012407, OS012501, OS012502, OS012504, OS012505	Basalt ingegoten met asfalt (26,01)		ONVOLDOENDE
OS012105, OS012114, OS013101, OS013102	Vilvoordse (28,1)	Soms ingegoten met asfalt (28,11), soms met ingegoten met beton (28,12)	ONVOLDOENDE
OS012119, OS013701, OS013502, OS013601, OS013801, OS012701, OS013902	Haringmanblokken (11,1)	Direct op klei	ONVOLDOENDE
OS014006, OS012703, OS014002, OS012516, OS012616, OS013503, OS013602	Vlakke betonblokken (11)	Direct op klei	ONVOLDOENDE
OS012702, OS013206	Doorgroeistenen (17)	Direct op klei	ONVOLDOENDE
OS012510, OS012518, OS012607, OS012611, OS012617, OS012618	Colloidaal beton (15)		ONVOLDOENDE
OS012408, OS012616	Klinkers (32)		ONVOLDOENDE
OS012404, OS012405, OS012503, OS012506, OS012507	"Ratjetoe" (39)		ONVOLDOENDE

OS012707, OS012708, OS013210	Basalt (26)	Op puin en vlijlagen	ONVOLDOENDE
OS013209, OS013301, OS012704, OS012706, OS012801, OS012901, OS013103, OS013207, OS013401	Basalt ingegoten met beton (26,02)	Op puin en vlijlagen	ONVOLDOENDE
OS013802	Gezette natuursteen (28)	Op puin en vlijlagen	ONVOLDOENDE
OS012709, OS012902, OS013004, OS013005, OS013202, OS013211	Vilvoordse (28,1)	Op puin en vlijlagen	ONVOLDOENDE
OS012710, OS013002, OS013104, OS013208, OS012705, OS013003, OS013402, OS014202	Vilvoordse ingegoten met beton (28,12)	Op puin en vlijlagen	ONVOLDOENDE
OS014003, OS014201	Lessinische ingegoten met beton (28,22)	Op puin en vlijlagen	ONVOLDOENDE

Het dijkvak van de Polder Schouwen tussen dp 0126⁵⁰ en dp 0149 wordt vrijgegeven voor het maken van een nieuw ontwerp.

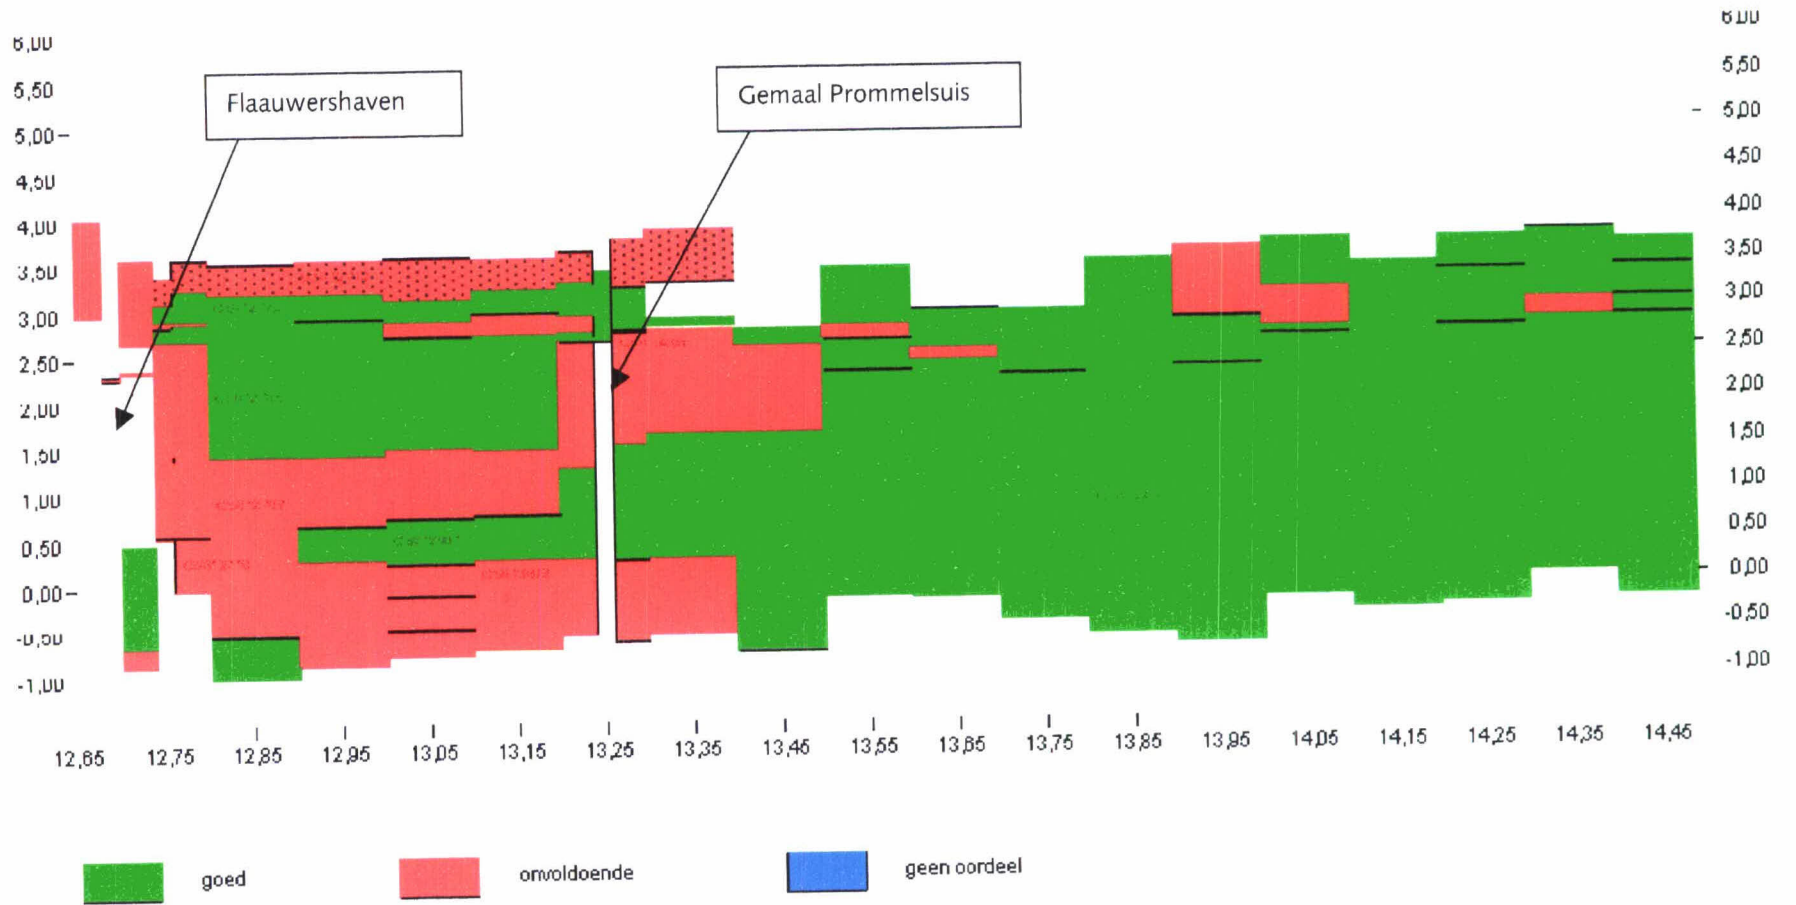
Glooiingskaart met scores afschuiving Polder Schouwen dp 0126+50 - dp 0144+90

- Vlakcode: OS012703, OS014002
 - Bekledingstype vlakke betonblokken (11) direct op klei
- Score: **ONVOLDOENDE** (score afschuiving goed)
- Vlakcode: OS012516, OS012616, OS013503
 - Bekledingstype vlakke betonblokken (11) direct op klei
- Score: **ONVOLDOENDE** (score afschuiving onvoldoende, kleidikte geringer dan 0,60 m (beheerderwens))

Vlakcode: OS012701, OS013902
- Bekledingstype Haringmanblokken (11,1) direct op klei
Score: **ONVOLDOENDE** (score afschuiving onvoldoende, kleidikte geringer dan 0,60 m (beheerderwens))

Vlakcode: OS012707
- Bekledingstype basalt (26) op puin en vlijlagen
Score: **ONVOLDOENDE** (score afschuiving onvoldoende, kleidikte geringer dan 0,60 m (beheerderwens))

Vlakcode: OS013209, OS013301
- Bekledingstype basalt ingegoten met beton (26,02) op puin en vlijlagen
Score: **ONVOLDOENDE** (score afschuiving onvoldoende, kleidikte geringer dan 0,60 m (beheerderwens))

Vlakcode: OS012709, OS012902, OS013004, OS013005, OS013202, OS013211
- Bekledingstype Vilvoordse (28,1) op puin en vlijlagen
Score: **ONVOLDOENDE** (score afschuiving onvoldoende, kleidikte geringer dan 0,60 m (beheerderwens))

Vlakcode: OS012710, OS013002, OS013104, OS013208
- Bekledingstype Vilvoordse ingegoten met beton (28,12) op puin en vlijlagen
Score: **ONVOLDOENDE** (score afschuiving onvoldoende, kleidikte geringer dan 0,60 m (beheerderwens))
