Bewezen sterkte basalt

BEWEZEN STERKTE VOOR BASALT

Deelonderzoek 6.0a van het Onderzoeksprogramma Kennisleemtes Steenbekelingen

Datum: 14 december 2005
Status: Definitief
Auteur: ir. M.A.E. Franssen

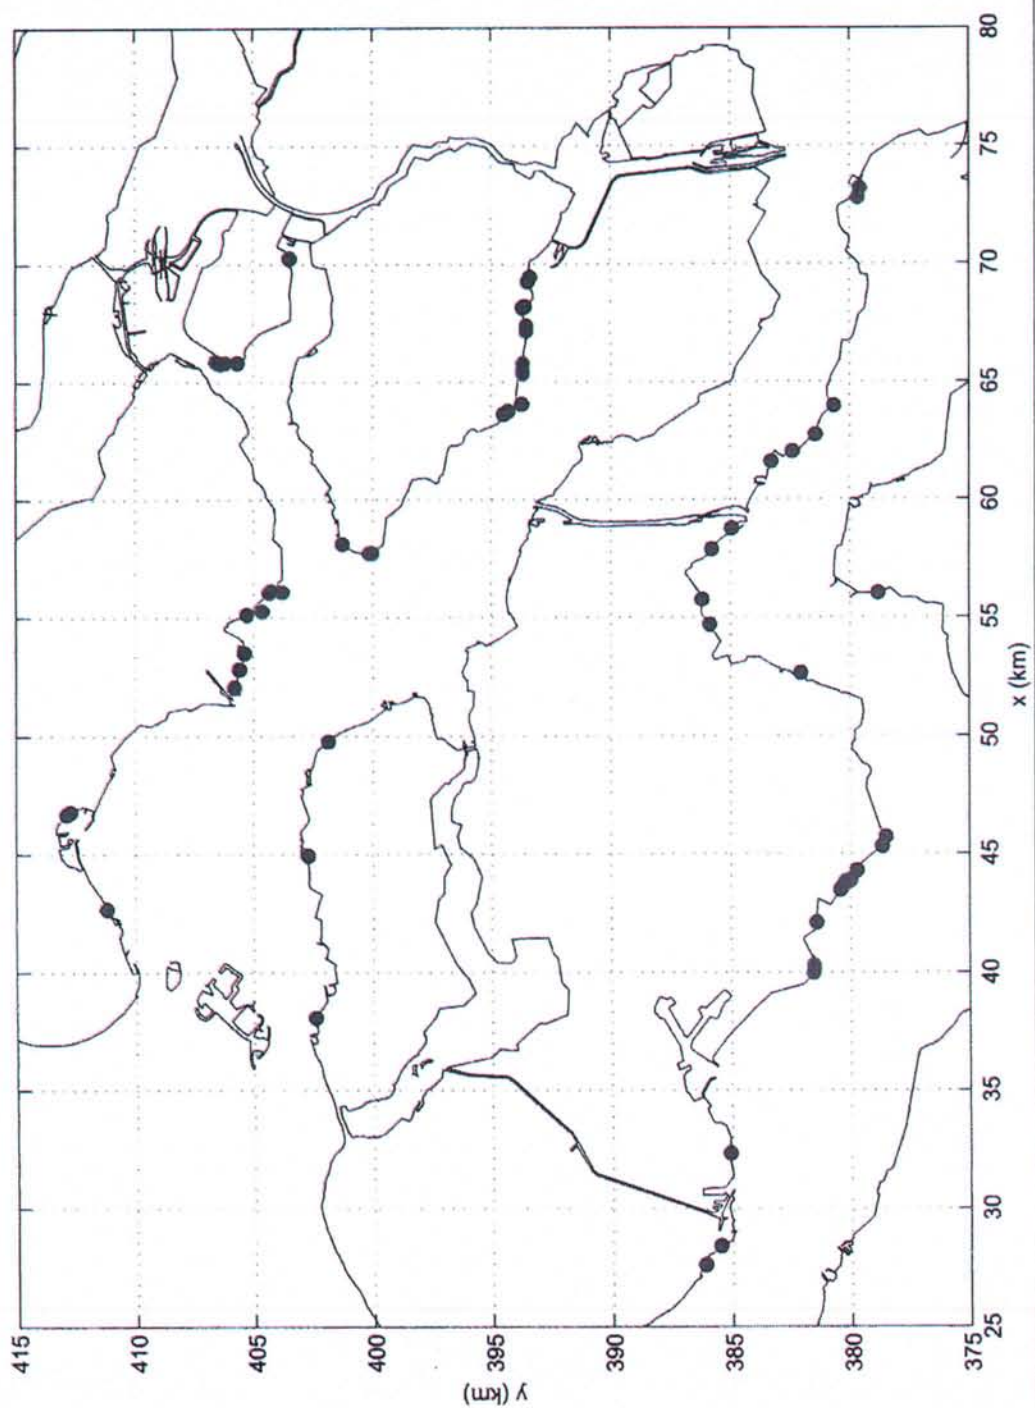
Bijlage 1 Overzicht schadelocaties

Overzicht schadelocaties in de Oosterschelde en Westerschelde

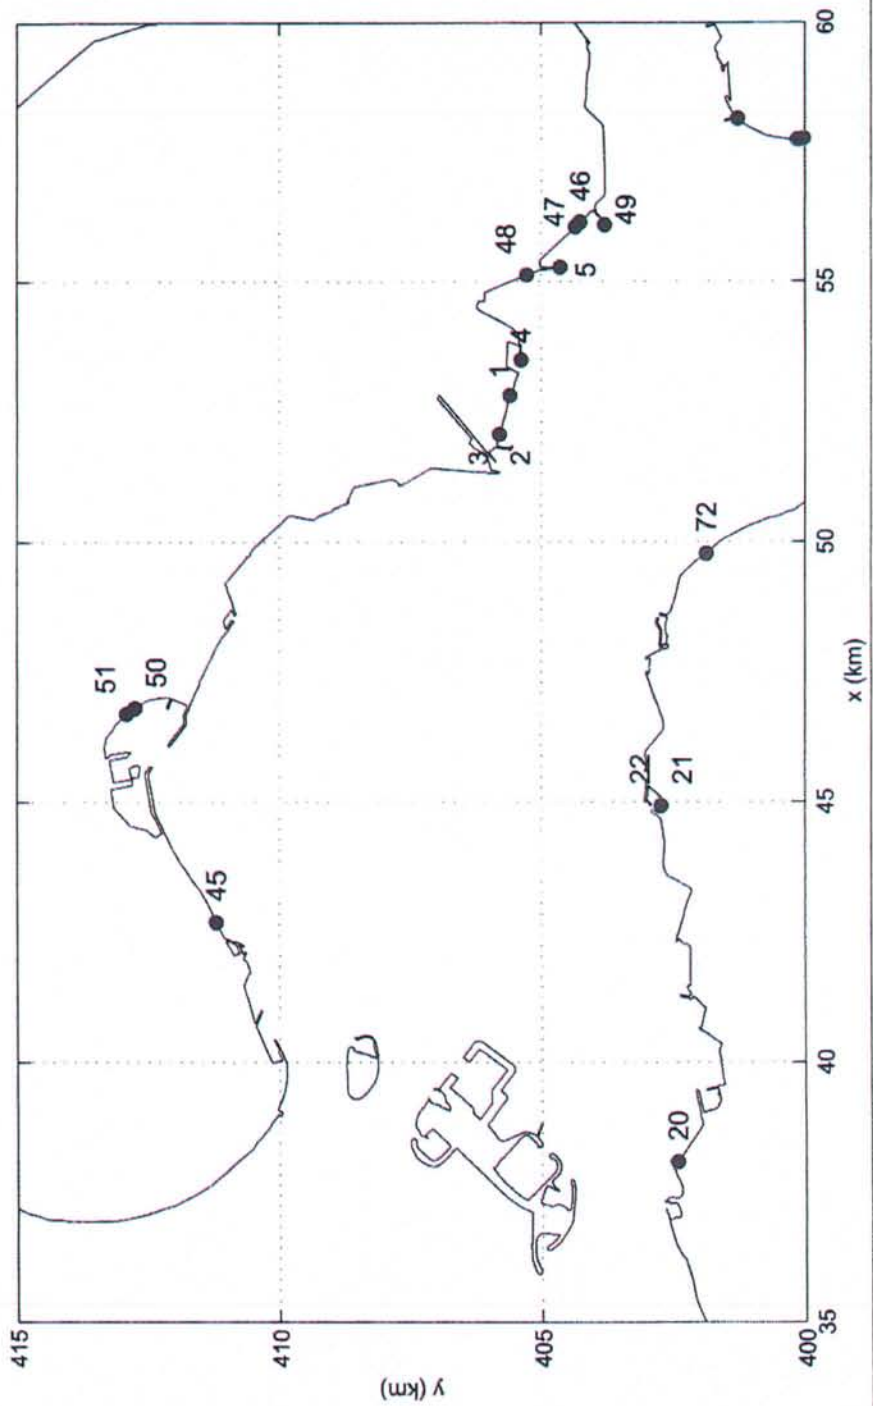
Overzicht schadelocaties in de Oosterschelde en Westerschelde
in het westelijk deel van de Oosterschelde

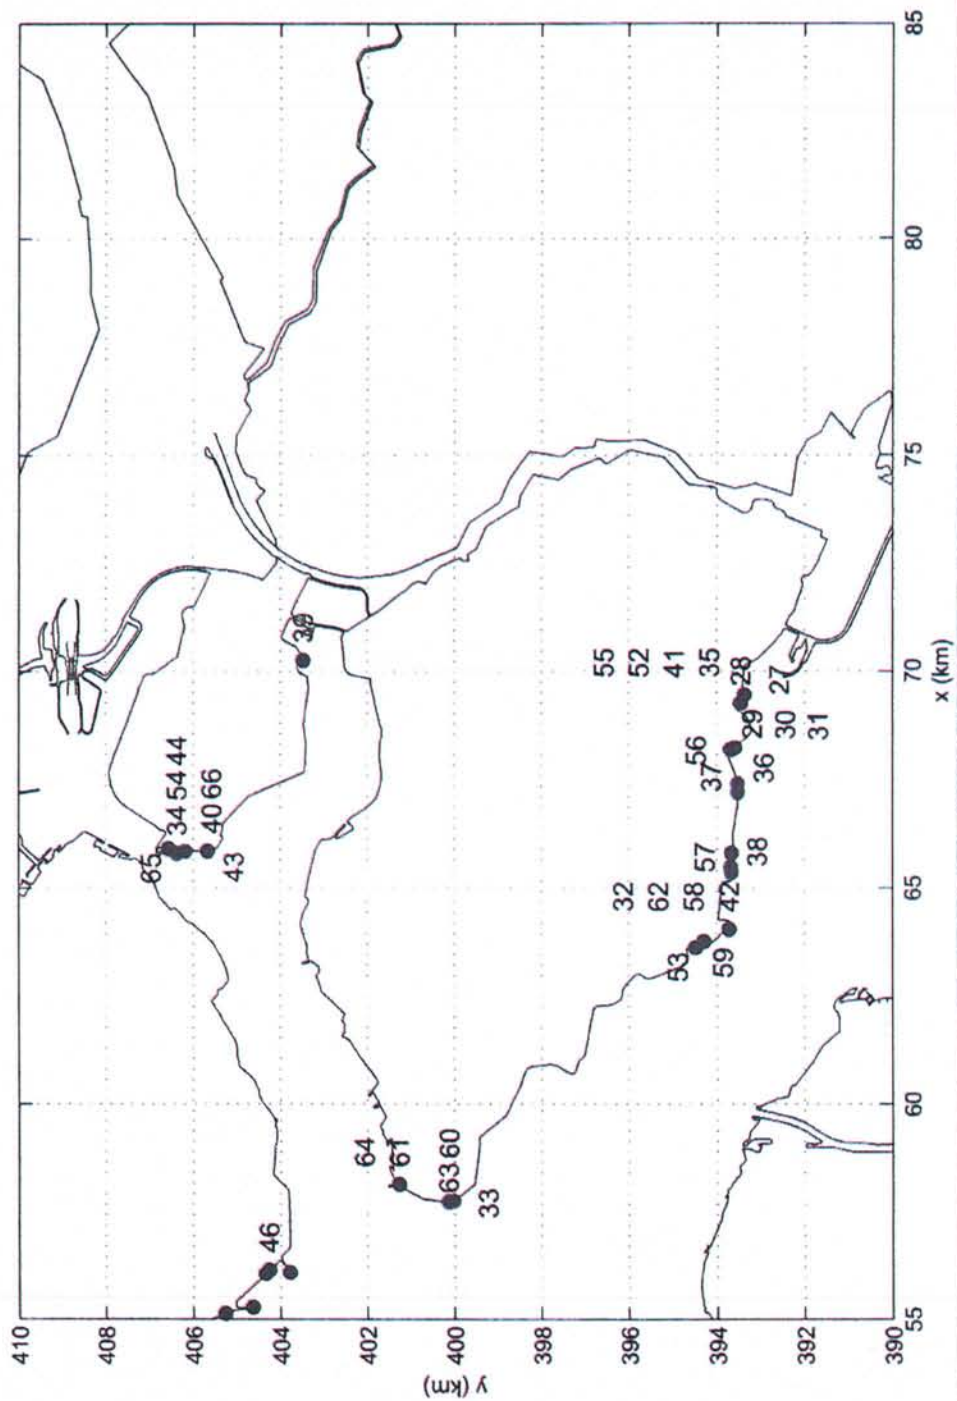
Overzicht schadelocaties in de Oosterschelde en Westerschelde
in het oostelijk deel van de Oosterschelde

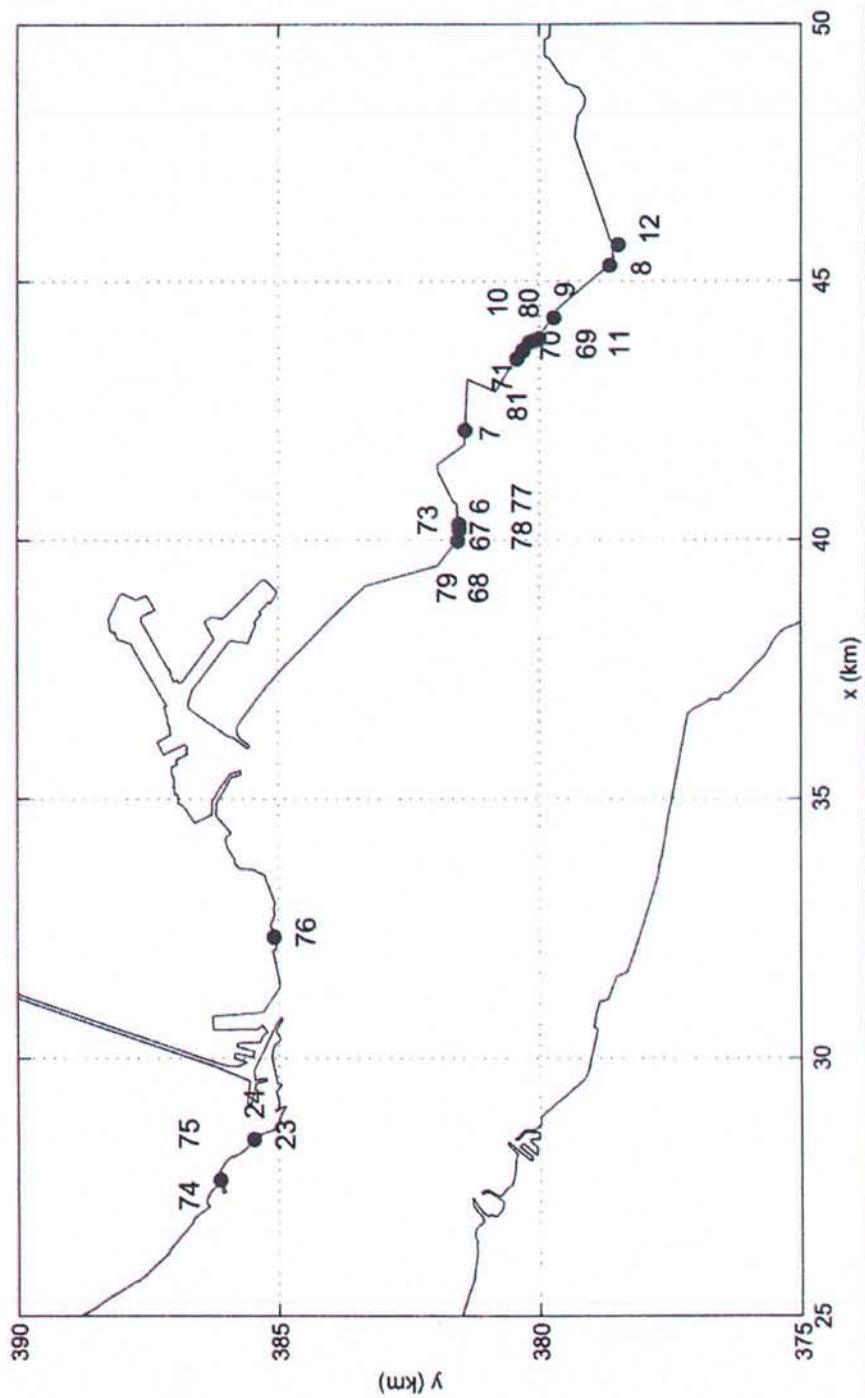
Overzicht schadelocaties in de Oosterschelde en Westerschelde
in het westelijk deel van de Westerschelde

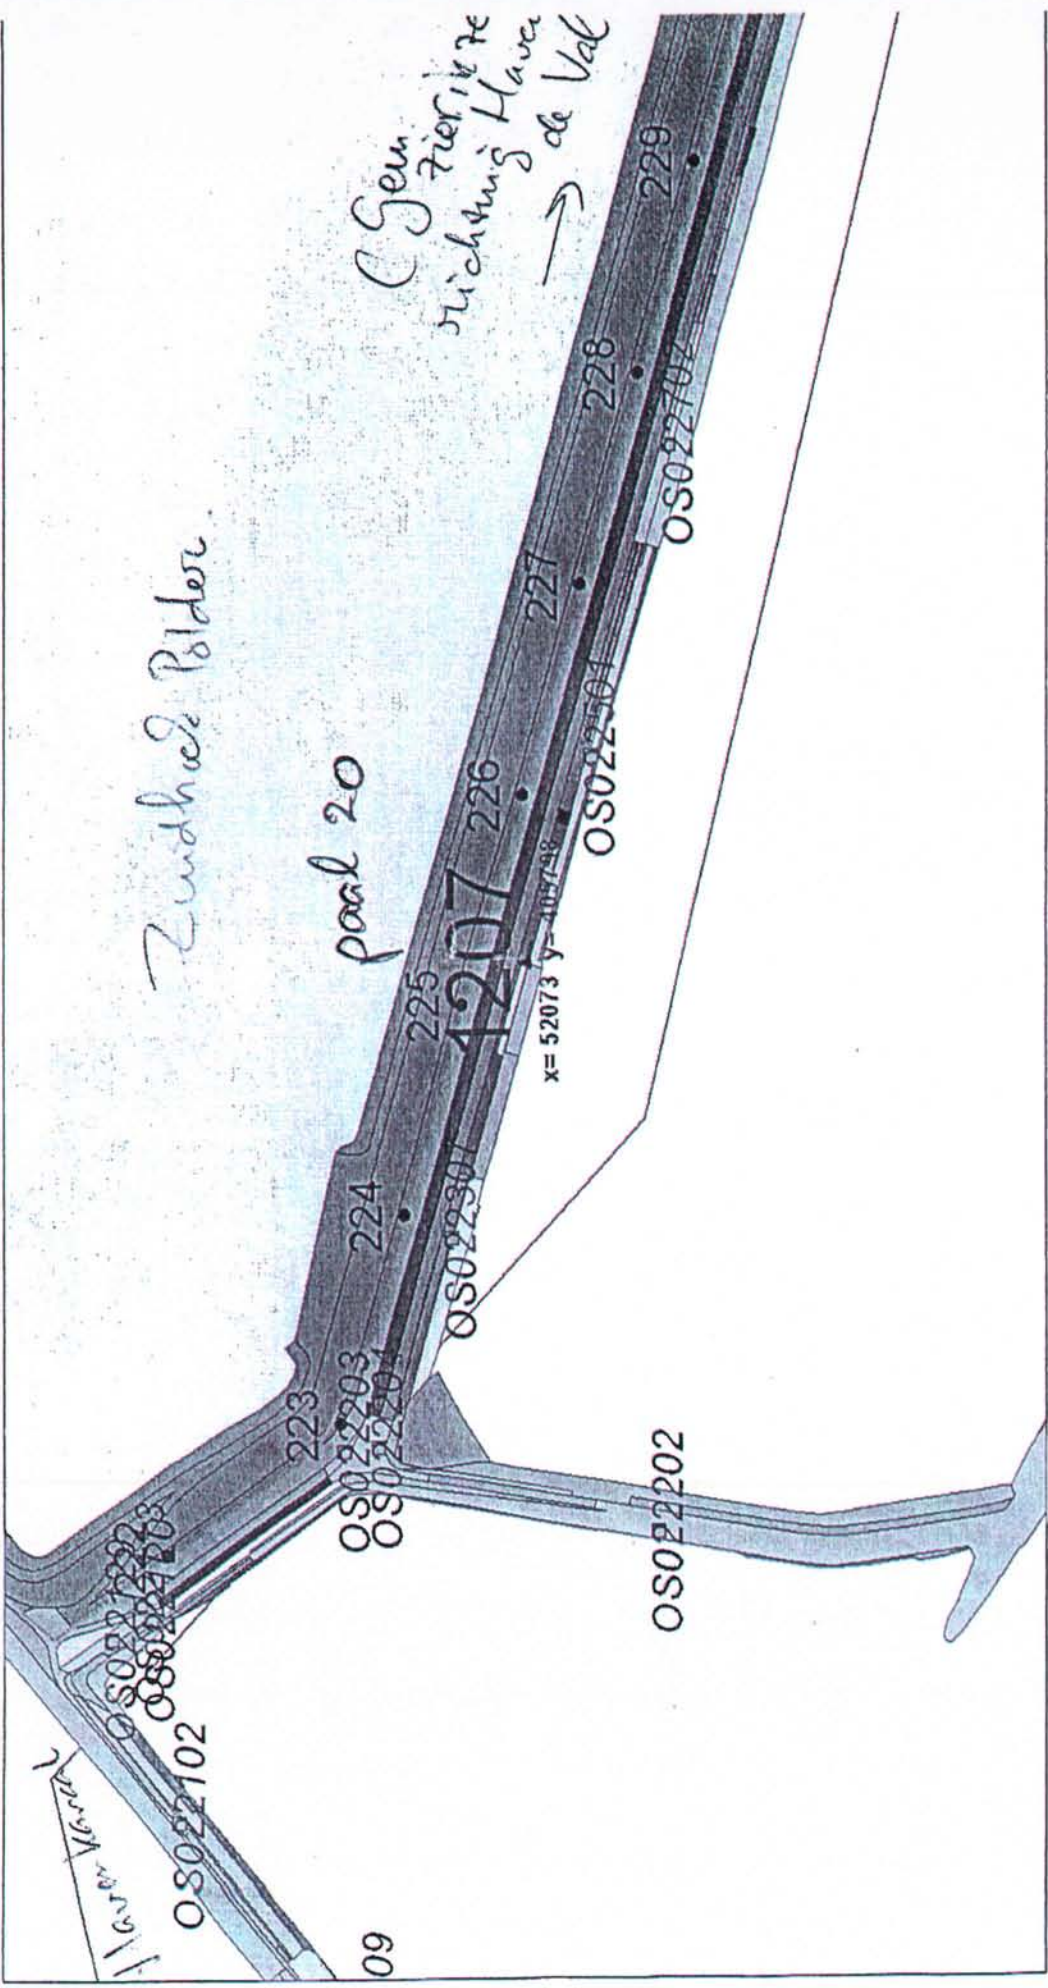
Bijlage 8 Verslag Dijkinspecties

Tussen Zeelandbrug en Havenkanaal 2'ree		breekpositie nabij dijkpaal: DP19+60 m																					
Polder	Opvloedpolder	Glooiingsvlak code:																					
Naverkenner:		Datum naverkennen:																					
Registrator:	code	Datum openbreken: 3-10-2005																					
Glooiingstype	Basalt	standaardopbouw	nee / ja																				
jaar van aanleg:	voor / in / na																						
is er ooit stormschade geweest	nee / ja ... m2 in 19...	m ²																					
opgetreden zakkingen	over grote oppervlakte	nee / ja ... cm																					
	individuele stenen	nee / ja ... cm																					
opgetreden verschuiving	nee / ja																						
ruimte tussen toplaag en filter	onwaarschijnlijk, ja																						
Zuilen		Blokken																					
open oppervlakte	0 % (standaard)	spleetbreedte:	mm																				
inklemming	nee / ja	lengte X breedte:	cm X cm																				
dikte: sortering	cm / cm	dikte:	cm																				
meting steendikte in cm	<table border="1"> <tr><td>1</td><td>2</td><td>3</td><td>4</td><td>5</td><td>6</td><td>7</td><td>8</td><td>9</td><td>10</td></tr> <tr><td>20</td><td>20</td><td>22</td><td>21</td><td>24</td><td>29</td><td></td><td></td><td></td><td></td></tr> </table>	1	2	3	4	5	6	7	8	9	10	20	20	22	21	24	29					gemid. =	23 cm
1	2	3	4	5	6	7	8	9	10														
20	20	22	21	24	29																		
		min. =	20 cm																				
inwassing	nee / met	D ₁₅	= mm																				
inslibbing	nee / ja																						
ingegoten	nee / asfalt / beton	waterdichtheid	nee / ja																				
wijze van ingieten	oppervlakkig / volledig / anders,																						
vlijlaag	nee / ja	aantal: laag puin	totale dikte = 30 cm																				
geotextiel	nee / ja	soort:	O ₉₀ = mm																				
Zaksnelheid wateropp.	a. tot onderzijde toplaag	min zaksnelheid =	cm/min																				
tijdsduur na aanvang	b. tot onderzijde filterlaag	min zaksnelheid =	cm/min																				
filter dichtgeslibd?	nee / ja	(als zaksnelheid < 6 cm/min dan is filter dichtgeslibd)																					
Filterlaag	materiaal	D ₁₅	= mm																				
	minimale dikte	cm	gemiddelde dikte = cm																				
	D ₁₅	mm	(in het veld bepalen conform instructie)																				
Onderlaag, diktes	mijnsteen	cm	(1) (2) (3) (4) (5)																				
	klei, 1° deel	25 cm	5 vettig / zavelig / zanderig / gestructureerd zand																				
	klei, 2° deel	30 cm	vettig / zavelig / zanderig / gestructureerd																				
totale dikte		7130 cm	vettig / zavelig / zanderig / gestructureerd																				
	kern	klei / zand																					
Opmerking - Breking/boring in reparatie plek - Opbouw onderlaag: 25 cm zand 30 cm ingezand rijkhout > 130 cm zandige klei, bovenste deel vaster, onderste slaps																							
Kwaliteit netwerk		1 = goed	kwaliteitsoordeel beheerder																				
Kwaliteit steen		2 = matig	Eindscore <input type="checkbox"/>																				
Kwaliteit constructie-opbouw		3 = slecht	(alleen invullen bij het naverkennen)																				
Dataverwerker:		Datum dataverwerking:
