Polder/Dijkvak
Hoedekenskerke restant
dp 0373⁶² – dp 0374⁴³

Datum
13 februari 2007
bijlage(n)
1. Resumé toetsresultaten
2. Gloomingskaart met eindscores
3. Gloomingskaart met scores afschuiving
4. Hydraulische randvoorwaarden
5. Tekening ZLRW-2004-1179
6. Tekening ZLRW-2004-1188
7. Erosie golfklap zone B en C (grastoets)

Kenmerk
PZDT-M-xxxxx

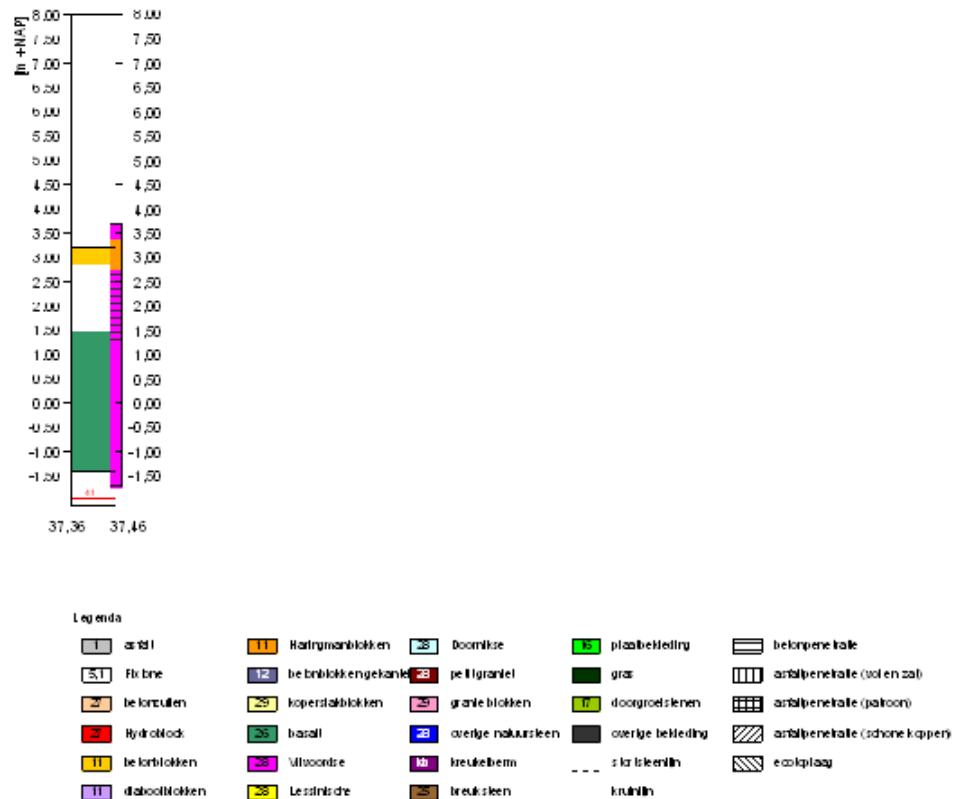
Figuur 2: Bekleding Hoedekenskerke restant dp 0373⁶² – dp 0374⁴²

De huidige bekleding is te zien in figuur 2.

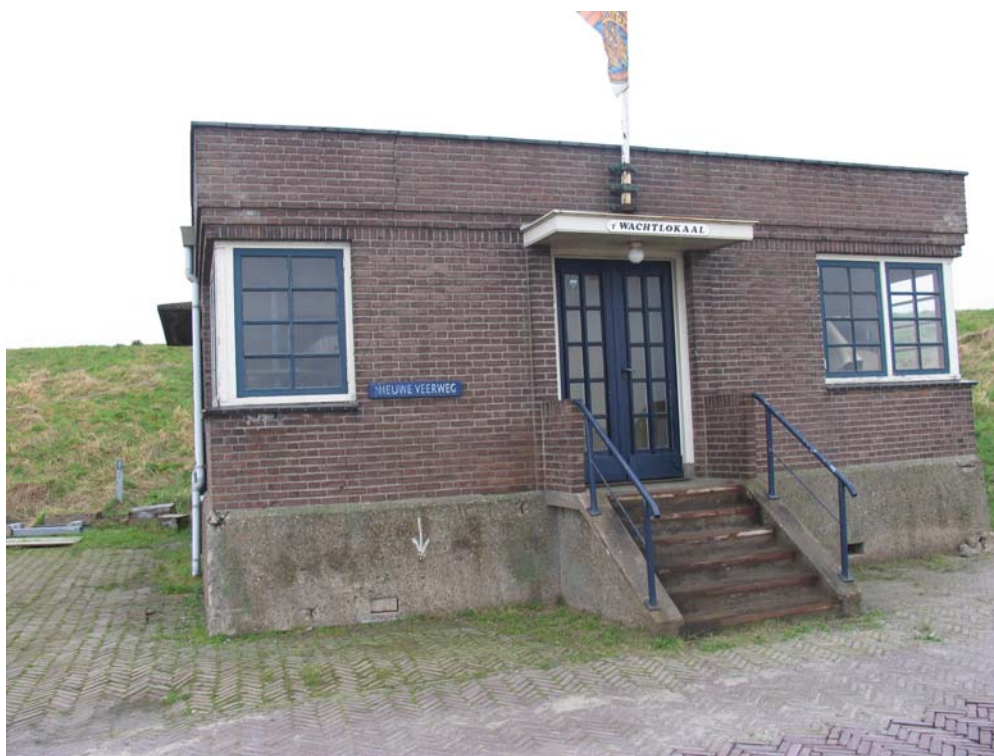
Figuur 2: Wachtruimte van de voormalige veerdienst

Een actie is uit te zoeken wat de cultuurhistorische waarde is van de wachtruimte van de voormalige veerdienst, zie figuur 2.

Er dient rekening te worden gehouden met de wachtruimte, zie "Archeologie en particulier eigendom".

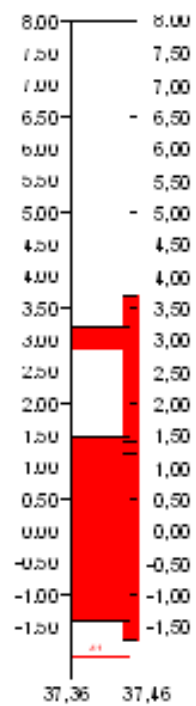
Glooiingskaart met eindscores Hoedekenskerke restant

| Vlakcode | Toplaagtype | Bijzonderheden | Eindscore |
|---|--|---|---|
| WS37304 | Klinkers (32) | | ONVOLDOENDE |
| WS37205 | Basalt (26) | Op puin en vlijlagen | ONVOLDOENDE |
| WS37305 | Vlakke betonblokken (11) | Direct op klei | ONVOLDOENDE |
| WS37401, WS37406 | Vilvoordse (28,1) | Op puin en vlijlagen | ONVOLDOENDE |
| WS37402 | Haringmanblokken (11,1) | Direct op klei | ONVOLDOENDE |
| WS37403, WS37405 | Vilvoordse ingegoten met beton (28,12) | Op puin en vlijlagen | ONVOLDOENDE |

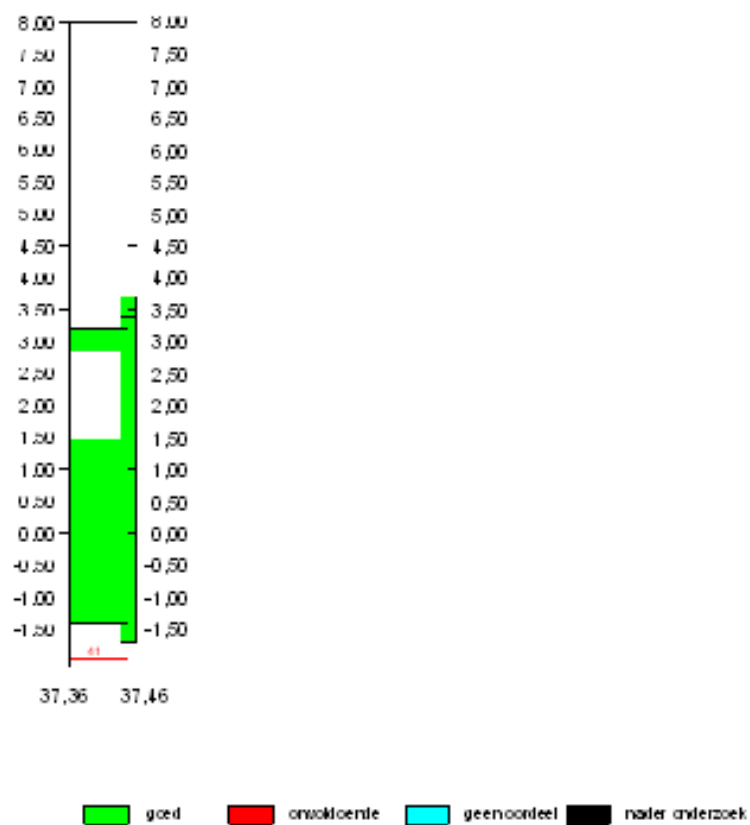
Glooiingskaart met scores afschuiving Hoedekenskerke restant

Score: **ONVOLDOENDE** (score afschuiving goed)

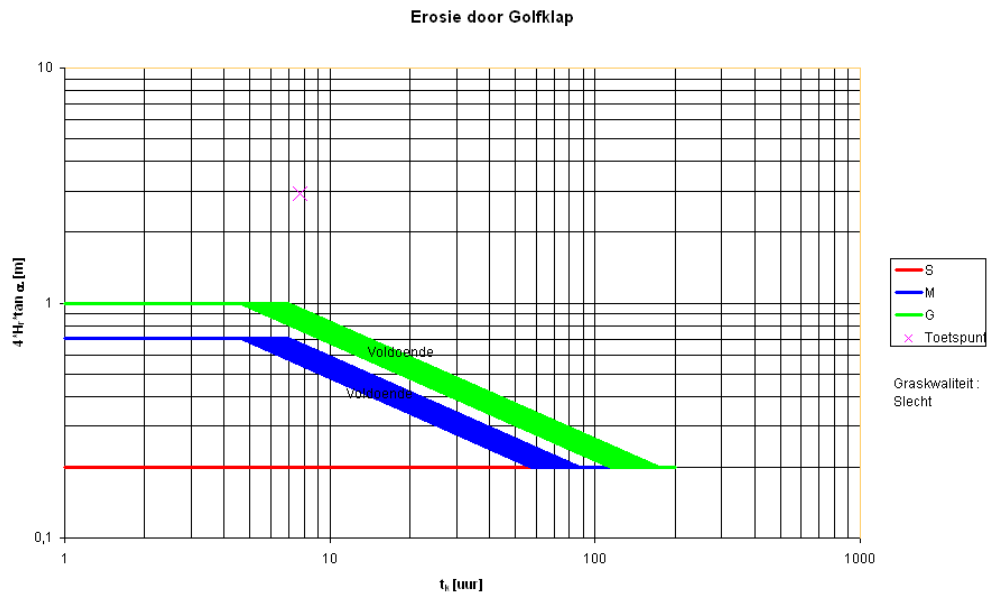
Erosie golfklap zone B

De grasbekleding vanaf plateau tot NAP +6.40 m (zone B) en van NAP +6.40 m tot de kruin op NAP +7.89 m (zone C) scoort **ONVOLDOENDE**, zie bijlage 7.
