MEMO

Aan : Anneke van der Kraan
 Van : Arnoud Keizer, Martijn Karelse/Vincent Hombergen (kwaliteitsborging)
 Kopie : Corstiaan van Dam, Marieke Vermeij
 Dossier : BA1030-001-001
 Project : Waterberging Volkerak-Zoommeer SNIP3
 Betreft : Inventarisatie en beoordeling buitendijkse objecten

Ons kenmerk : WARK20100849
 Datum : 17 februari 2010
 Versie : Definitief, versie 2

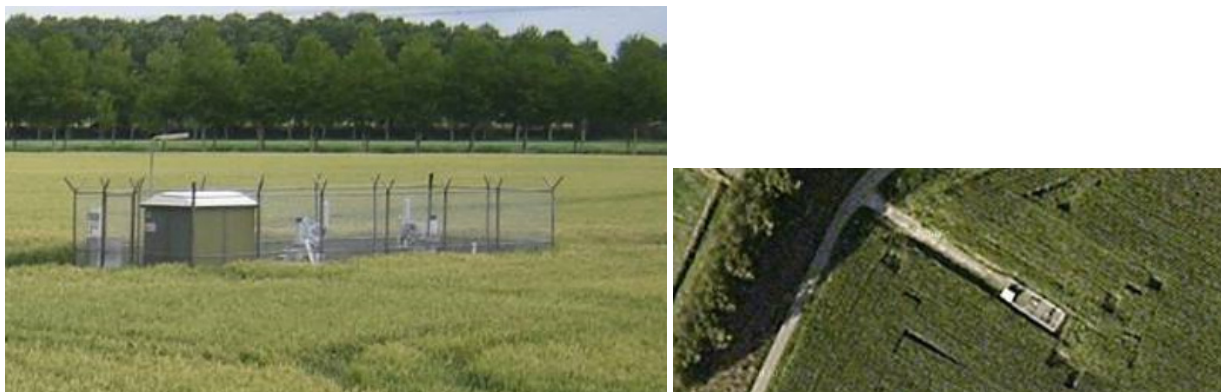
Figuur 3 Gasinstallatie Gasunie (ID 45.20)

De gasinstallatie in het noordwesten van de Paviljoenpolder (Figuur 3) is in beheer bij N.V. Nederlandse Gasunie Tracébeheer West. De gasinstallatie is gelegen ter hoogte van km 57,7 en bevindt zich op maaiveldniveau. Het maaiveld ter plaatse is ongeveer NAP +1,5 m (Figuur 36, Figuur 38, Bijlage 2), waardoor de installatie tijdens waterberging maximaal 1 dag onder water zal komen te staan (tot maximaal 0,8 m diep). In deze toestand is afsluiten van de gasleiding niet meer mogelijk.

De installatie van de Gasunie is een zogenaamde afsluiterlocatie. Er kunnen twee gastransportleidingen op deze locatie worden afgesloten. Een is de doorgaande hoofdtransportleiding naar Walcheren. De tweede leiding is een zogenaamde reservezinker onder het Schelde-Rijnkanaal door. Beiden moeten in het geval van een calamiteit afgesloten kunnen worden. Het insluiten (compartimenteren) van een deel van de leiding houdt in dat er aan weerszijde van een calamiteit de gasstroom door de leiding wordt onderbroken. Dan kan er geen gas vanuit het compressorstation naar de calamiteit stromen.

Omdat de beheerder heeft aangegeven dat de gasinstallatie te allen tijde toegankelijk moet blijven dient een maatregel getroffen te worden. Aangezien zich ook elektrische installaties nabij de gasinstallatie bevinden, is de kans op kortsluiting bij inzet van de waterberging erg groot. Daarnaast kan er schade ontstaan aan de installaties waarmee de gasleidingen kunnen worden afgesloten. Zo kunnen de tandwielkasten van de afsluiters en de gasmotoren onder water komen te staan, waardoor ze niet meer bedienbaar zijn en permanente schade oplopen.

Maatregelen om schade aan de constructie te voorkomen en de constructie bereikbaar te houden tijdens de Waterberging kunnen bestaan uit het ophogen of verplaatsen van de gehele constructie, inclusief onderhoudspad, of het omkaden van de constructie, inclusief onderhoudspad. De afsluiters van de gasinstallatie vertegenwoordigen een waarde van € 300.000 per stuk. Het verhogen of verplaatsen brengen daarom hoge kosten met zich mee. De kosten voor het ophogen dan wel verplaatsen van de gehele constructie worden geschat op € 1.5 tot € 2 miljoen. De kosten voor het verplaatsen dan wel ophogen van de constructie verschillen niet zoveel. Het omkaden van de

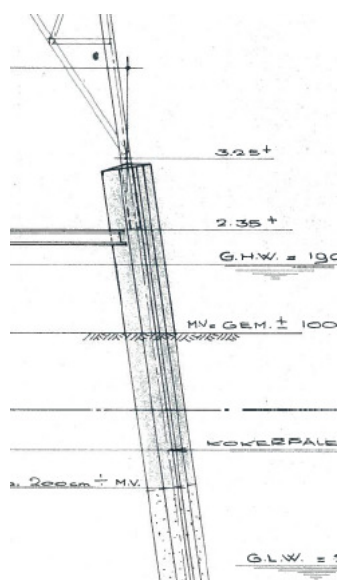
Figuur 5 Doorsnede funderingspaal elektriciteitsmasten Hellegatsplaten

De masten zijn in 1970 geplaatst en maken onderdeel uit van het hoogspanningstraject Klaaswaal – Middelharnis. De masten maken de stroomvoorziening van Goeree mogelijk. De fundering bestaat uit 4 betonnen zuilen (Figuur 5). De 7 masten, die in het buitendijkse gebied Hellegatsplaten aanwezig zijn, zijn identiek uitgevoerd voor wat betreft het ontwerp. Op een ontwerptekening van de masten is af te lezen dat de bovenzijde van de betonnen kolommen zich bevinden op een hoogte van NAP + 3,25 m. In de tijd dat de masten gebouwd zijn, was het gebied nog onderhevig aan getijde omstandigheden. De Philipsdam en Volkerakdam waren nog niet gereed. In 1973 zijn op de Hellegatsplaten waterstanden opgetreden van om en nabij NAP + 4,0 m (DHV, 2010). Dit is ruim hoger dan de waterstand, die tijdens de waterberging zal optreden (NAP + 2,3 m). Op basis van historisch opgetreden waterstanden en de ontwerptekeningen kan worden gesteld dat er geen problemen met de fundering van de elektriciteitsmasten worden verwacht bij een waterbergingspeil van NAP + 2,3 m. Voor zover bekend zijn er na de bouw geen modificaties geweest aan de paalconstructies.

Als de masten vóór 1986 geplaatst zijn, kan redelijkerwijs worden aangenomen dat de masten ontworpen zijn op de hoge waterstanden die voor de afsluiting van de delta optraden. Uit historische beeldmateriaal (Figuur 6) blijkt dat voor het gereed komen van de Oesterdam en Markiezaatskade de elektriciteitsmasten nabij de Princesseplaat al aanwezig waren. Voorlopig uitgangspunt is daarom dat deze elektriciteitsmasten (Figuur 7) de extra belasting, die het Waterbergingspeil oplevert, zonder problemen kunnen doorstaan.

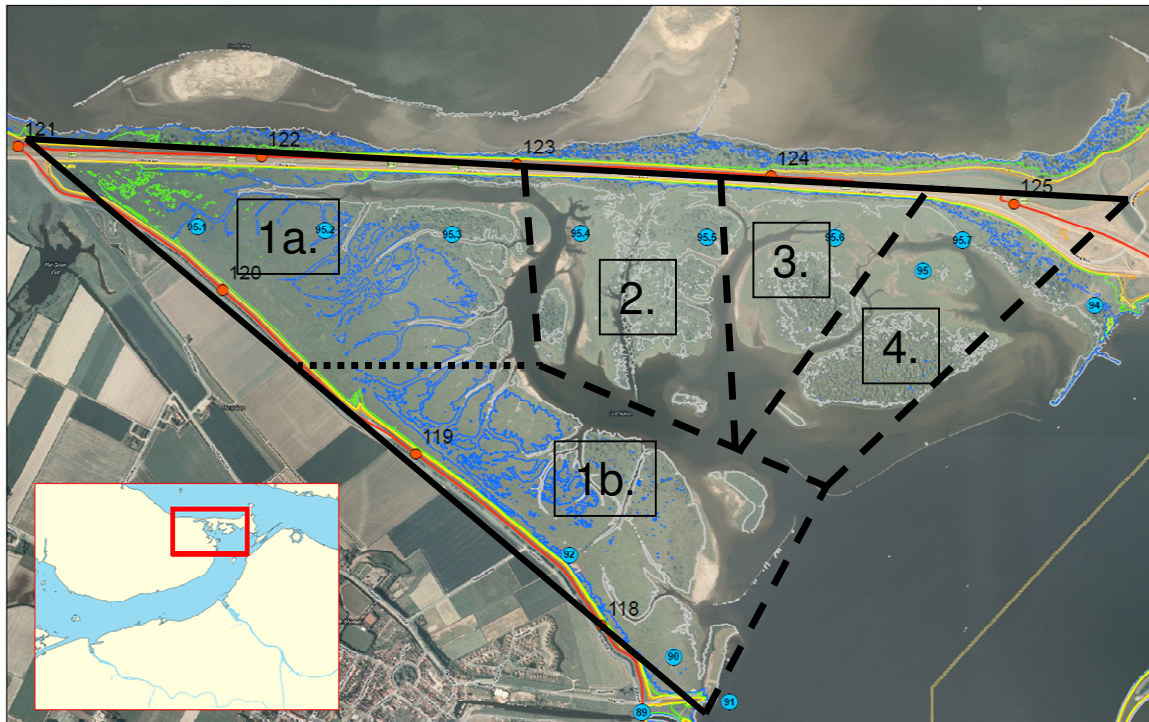
Figuur 9 Onderverdeling Hellegatsplaten in deelgebieden op basis van hoogteligging

Er grazen ongeveer 150 Heckrunderen en 40-50 paarden, in het voorjaar ook circa 40 veulens. Het gehele gebied is gelegen tussen NAP + 0 m en NAP + 3 m (Figuur 41, bijlage 2). Uit gesprekken met SBB is gebleken dat de evacuatie van de runderen lastig te realiseren is binnen de gestelde 1 à 2 dagen. Om dit probleem verder in kaart te brengen is in december een workshop met alle betrokkenen georganiseerd om tot een oplossing voor het grootvee te komen. De oplossing beperkt zich tot de evacuatie van de Heckrunderen. SBB denkt dat de paarden en veulens op tijd kunnen worden geëvacueerd en tijdelijk buiten het gebied kunnen worden gestald.

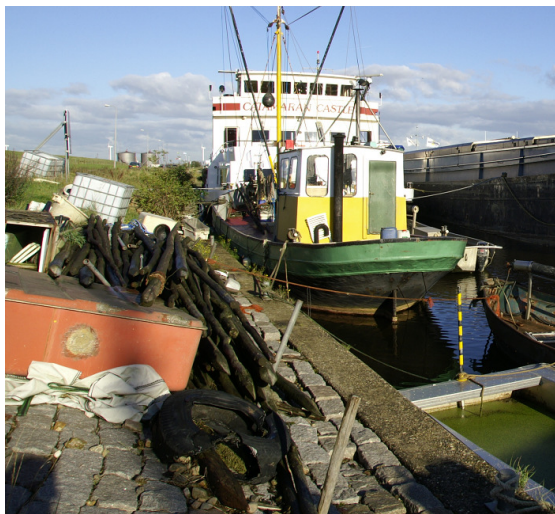
Bij het onderlopen van kades dient wel de nodige aandacht uit te gaan naar materialen die op de kade liggen opgeslagen (Figuur 11). Deze kunnen namelijk gaan drijven en gevaarlijke situaties veroorzaken. Daarnaast vervuilen ze het water. Een aandachtspunt voor het inzetprotocol is dan ook het opruimen van de kades voorafgaand aan inzet van de waterberging, om schade te voorkomen. Dit zou ook geregeld worden in de keur van bijvoorbeeld de Waterschappen, zodat de kades ook onder dagelijkse omstandigheden opgeruimd zijn.

Figuur 11 Materialen op kade (o.a. Dinteloord) vormen aandachtspunt voor het inzetprotocol

Het advies is om geen aanpassingen te doen aan bestaande kades. De nadruk ligt op opname van gevolgen voor de kades in het inzetprotocol (Bijlage 1).

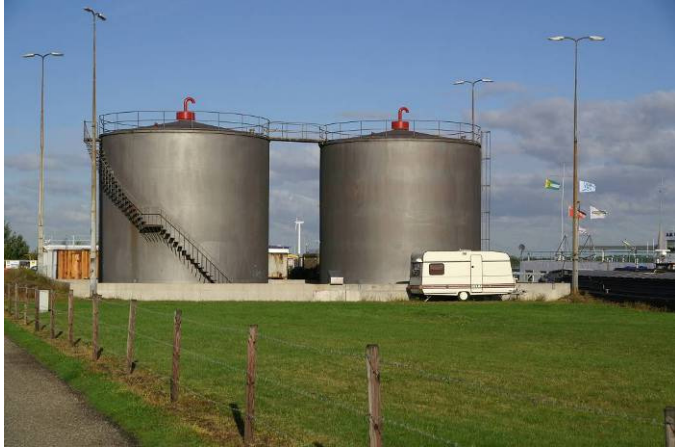
Figuur 13 Opslagtanks Dinteloord

Een van de bedrijven is een schip dat andere schepen van brandstof voorziet. De brandstofvoorraad in het schip wordt bijgevuld vanuit 2 grote opslagtanks, die op de kade gelegen zijn. De bodem van tanks zijn gelegen onder waterbergingspeil. De tanks zijn verdiept aangelegd en in het AHN (actueel hoogtebestand Nederland) daardoor zichtbaar lager gelegen dan NAP + 2,30 m (Figuur 12). Beide tanks staan echter in een betonnen bak (Figuur 13), welke een meter boven het maaiveld uitsteekt en ondervinden daarom geen invloed van de waterberging. Uit de nieuwste hoogtedata (AHN-2) blijkt dat het maaiveld terplaatst van de tanks gelegen is op een hoogte van NAP + 2,5 m (Figuur 43). De tanks en betonnen wanden worden tijdens de Waterberging dus niet anders belast dan bij een hoge grondwaterstand.

Het advies is om de leidingen niet aan te passen verwijzende naar het uitgangspunt voor de scheepvaart dat laden en lossen gedurende de waterberging niet gegarandeerd wordt. De leidingen moeten, om lekkage van de leidingen tijdens inzet van de Waterberging te voorkomen, wel afgesloten en losgekoppeld worden van het bunkerschip. Het gevolg hiervan is dat gedurende korte tijd geen overslag van brandstof naar het bunkerschip mogelijk is. Het wordt aanbevolen om deze bedrijfsmatige belemmering voorafgaande aan de inzet van de waterberging met de beheerder te communiceren (inzetprotocol). Daarnaast dient de beheerder zelf zorg te dragen voor het ontkoppelen van de leidingen. Ook dit dient in het inzetprotocol te worden opgenomen.

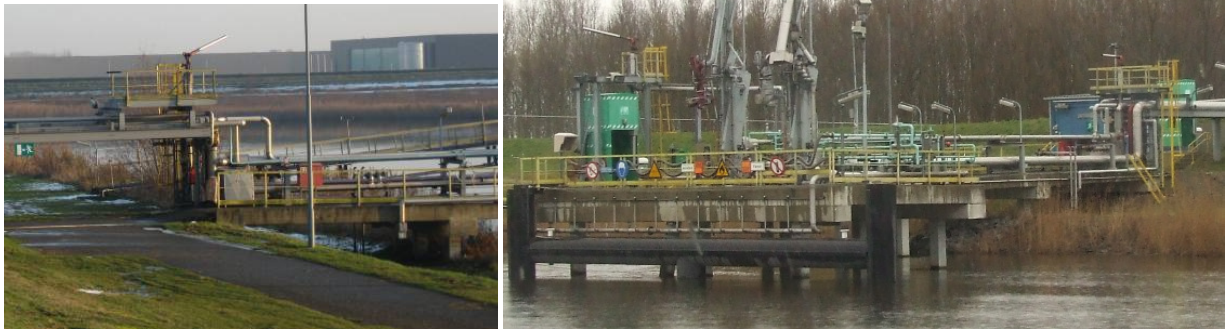
Figuur 15 Situatie manifold Sabic

Op basis van foto's en gedetailleerde hoogteligging ter plaatse (Figuur 31, bijlage 2) kan worden geschat dat het plateau van de manifold (de betonconstructie, met daarop alle leidingen) zich bevindt op een hoogte van ongeveer NAP + 3,0 m (Figuur 32, bijlage 2 en Figuur 14). De leidingen met gevaarlijke stoffen verdwijnen dus niet onder water. De enige leiding die waarschijnlijk onder water verdwijnt, is de leiding van de bluswaterinstallatie. Mogelijk ontstaat hier enige schade, omdat de bevestigingen van de leiding de waterdruk mogelijk niet aan kunnen. De opwaartse druk ter plaatse van de bluswaterleiding wordt geleverd door een waterkolom van 1-1,5 m. Hoewel deze druk beperkt is en de leiding een relatief klein oppervlak betreft, kunnen de bevestigingen van deze leiding het begeven, omdat ze niet ontworpen zijn op de hogere waterstand. Op basis van bovenstaande kan worden geconstateerd dat de waterberging geen directe consequenties heeft voor de veiligheid van het object. Het advies is dan ook om geen constructieve aanpassingen te doen.

Het wordt aanbevolen om de mogelijke bedrijfsmatige belemmering voorafgaande aan de inzet van de waterberging wel met Sabic te communiceren (inzetprotocol). Ook is het verstandig om tijdens de waterberging schepen niet toe te staan om aan de Manifold aan te leggen. Op grond van transportveiligheid kan dit afgedwongen worden, maar Sabic heeft er zelf ook baat bij. Op deze manier kan schade door het botsen van het schip tegen de constructie (bijvoorbeeld sprinklerleidingen) voorkomen worden.

Het advies is om geen aanpassingen uit te voeren aan de manifold te Bergen op Zoom, inclusief steigers.

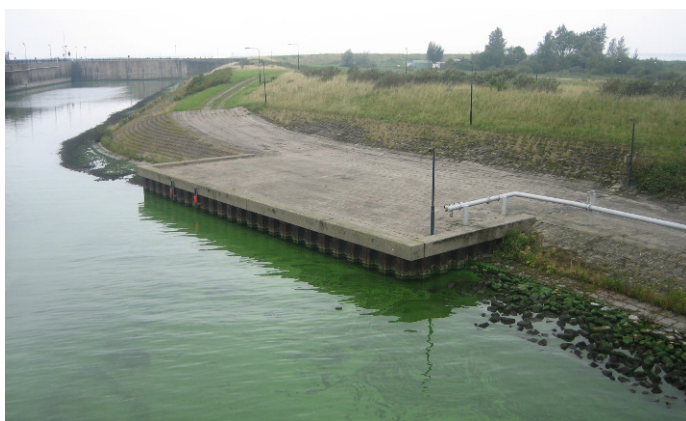
Figuur 18 Aansluitpunt met opstelplateau van noordelijke brandblusinstallatie Krammersluizen

De gevolgen van de waterberging zijn dat de plateaus, waarop de brandweerwagens zich kunnen opstellen, onder water lopen. De plateaus zijn gelegen tussen NAP + 1-1,5 m (Figuur 17). Hierbij verdwijnen ook de aansluitpunten voor het bluswater onder water. Het aansluitpunt is dan niet meer toegankelijk en dus niet bruikbaar. Een van de kolken wordt tijdens de waterberging ingezet als spuikolk. Beide circuits zijn aan elkaar gekoppeld. Het is dus voldoende als een van de twee brandbluscircuits kan functioneren.

combinatie met een mogelijke calamiteit wordt geadviseerd om bij het waterdistrict Zeeuwse Delta (RWS District Zeeland) een ontheffing aan te vragen voor het niet kunnen functioneren van het brandblussysteem tijdens inzet van de waterberging. Het vanuit veiligheidsoogpunt stilleggen van het schutbedrijf tijdens de Waterberging is een andere mogelijkheid, maar wordt niet aanbevolen, omdat dan een belangrijke scheepvaart transportroute gestremd raakt. Het gevolg is dan dat er ruim 1 dag niet geschut kan worden.

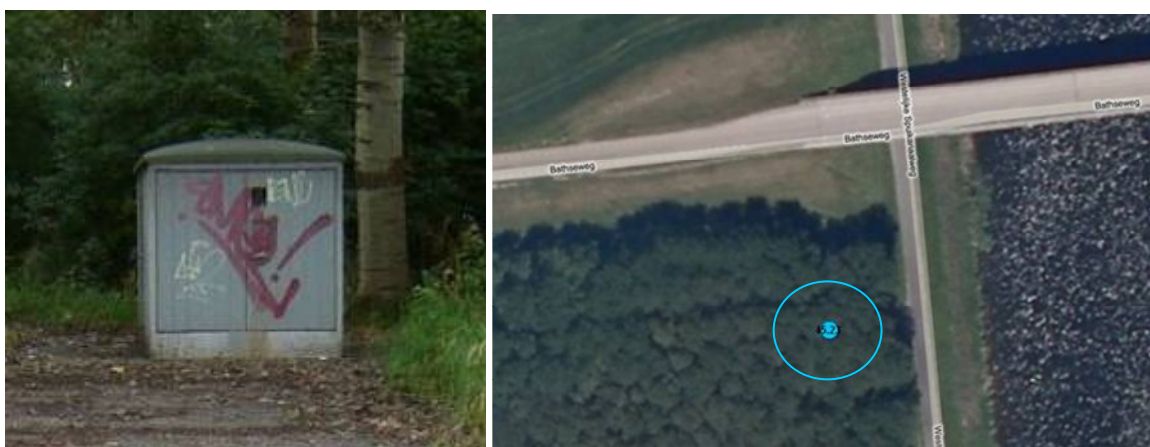
Figuur 19 Transformatorhuisje DNWB, ten Zuiden van Bathseweg (zie ook Figuur 36, Figuur 38, bijlage 2)

De vastgestelde gevolgen bij onder water lopen van het object zijn van dien aard dat aanpassingen noodzakelijk worden geacht. Vanuit kosten oogpunt heeft het omkaden van de bestaande constructie de voorkeur. Het overleg tussen de PDR en DNWB over de uit te voeren maatregelen in relatie tot de kosten loopt nog. Het advies is om in de vervolgfase in nauw overleg met de beheerder in voorbereiding van een E&C contract dit object uit te werken en afspraken te maken. Een aannemer kan het ontwerp verder detailleren en uitvoeren.

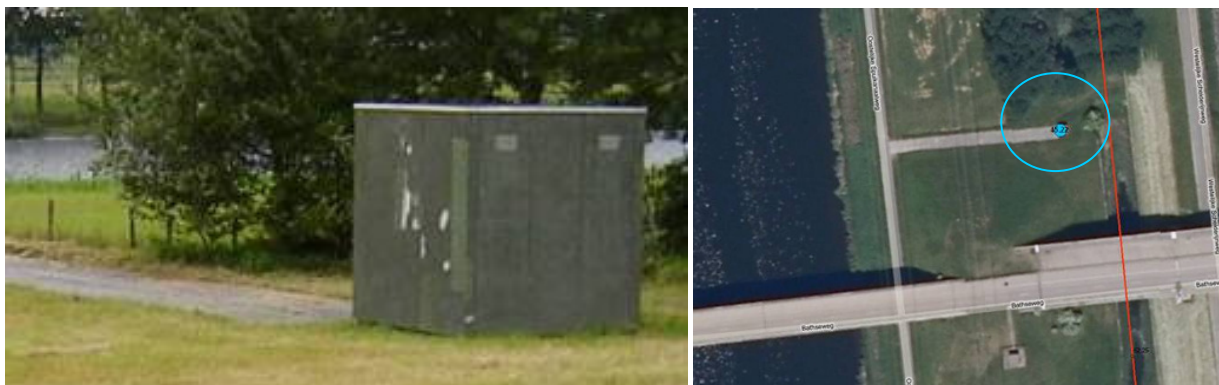
Figuur 20 Meetlocatie Bathseweg (ID 45.22) ten Noorden van de Bathseweg (zie ook Figuur 36, Figuur 38, bijlage 2)

Het vloerpeil van de schuur ligt slechts 0.1 m boven het waterbergingspeil. Er is daarom schade te verwachten aan objecten die zich bevinden op de vloer van de schuur. Het advies is om de beheerder (MCC) zelf te laten besluiten om op basis van de hoogte van de huidige apparatuur in de schuur tot aanpassingen over te gaan. Het op hoogte aanbrengen van de instrumenten/het elektrisch circuit kan hier de grootste problemen al verhelpen. Omdat het vloerpeil van de schuur boven het waterbergingspeil ligt kan opdrijven geen probleem vormen, er vanuit gaande dat de constructie vrijwel ongefundeerd is (geen kelder).

Afhankelijk van de aanpassingen die de beheerder doet is het verstandig om dit object ook op te nemen in het inzetprotocol.

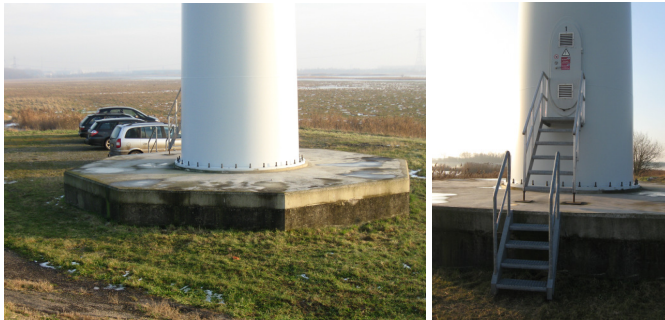
Figuur 21 Windmolenfunderingen Windmolenpark Halsteren met windmolenschacht.

De funderingsontwerpen voor deze windmolens bestaan uit 3 verschillende typen. In beide ontwerpen blijkt dat de fundering niet ontworpen is om "nat te gaan". Bij de berekeningen is namelijk aangenomen dat de (grond)waterstand beneden de onderkant van de fundering blijft. Dit blijkt uit controle van de gehanteerde uitgangspunten van de funderingsberekeningen. In het huidige ontwerp is geen rekening gehouden met de hydraulische randvoorwaarden die bij de wet zijn vastgesteld voor alle buitendijkse gebieden in Nederland. De maximale ontwerpwaterstand in de huidige situatie ter plaatse van de windmolens bedraagt namelijk NAP + 0,9 m (Ministerie van verkeer en waterstaat, 2006). De waterkering langs de windmolens maakt onderdeel uit van dijkkring 34, West Brabant, en de waterstand betreft de uitvoerpunten 35 tot en met 37.

Ook zijn de windmolens tijdens de waterberging niet met gemotoriseerde voertuigen bereikbaar. Dit dient te worden opgenomen in het inzetprotocol. Overigens zal dit naar verwachting niet tot grote bedrijfsmatige belemmeringen leiden. Vanwege de noordwester storm op zee zullen de windmolens tijdens de waterberging waarschijnlijk uit de wind gedraaid worden (stil staan).

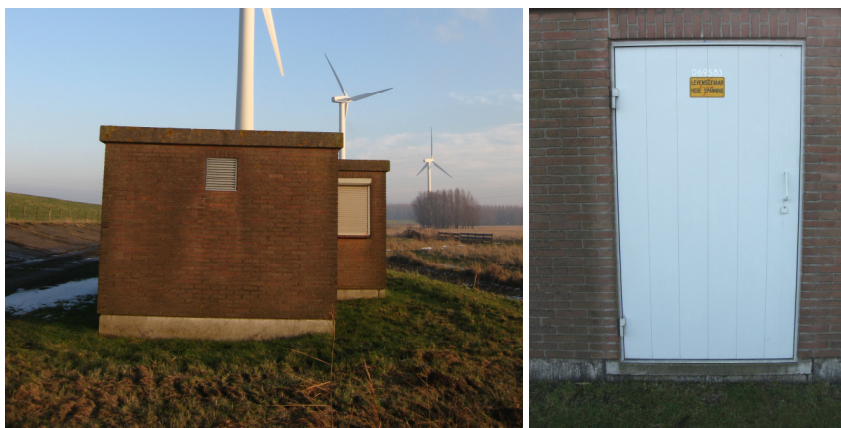
Figuur 22 Transformatorhuis windmolenpark Halsteren

Bij het windmolenpark is ook een transformatorhuis (ID 27.02)(Figuur 22) geplaatst ten behoeve van de overdracht van energie op het energienet. Dit transformatorhuisje wordt net als de windmolens beheerd door RWE. Zij is ook eigendom van het object. Het gaat om een prefab gebouw dat is geplaatst door Sterk Beton (Rossum). Het maaiveld ter plaatse ligt op ongeveer NAP + 2,0 m. Het gebouw is niet waterdicht ontworpen en naar verwachting komt er daardoor 0.1-0.3 m water op de vloer van het huisje te staan.

In de hoogspanningruimte bevindt zich een kleine transformator ten behoeve van de stroomvoorziening van het gebouw en een hoogspanningsgroepeninstallatie van 10kV ten behoeve van de windturbines. Vanuit de groepinstallatie liggen er afzonderlijke kabels naar iedere windmolen. Zonder aanvullende maatregelen zal er kortsluiting optreden en zal er schade ontstaan aan de aanwezige groepeninstallatie en de inventaris van het gebouw.

De groepeninstallatie is geplaatst op de vloer van het gebouw. Er bevinden zich waterschadegevoelige onderdelen op 0.2 m boven de vloer. Daarnaast bevinden zich stopcontacten op een lage hoogte. Als gevolg van de waterberging is de kans op kortsluiting daarom groot. Vooral voor de groepeninstallatie dient daarom een oplossing gevonden te worden.

Op basis van de gegevens die nu bekend zijn kan worden geconcludeerd dat de keldervloer zal gaan opbarsten (indien deze waterdicht is). Gevolg hiervan is dat de kans bestaat dat de gehele keldervloer in verband met scheurvorming na afloop van de Waterberging vervangen dient te worden. Daarnaast bestaat de kans dat de constructie kan gaan opdrijven. Gevolg hiervan is dat de totale constructie kantelt/verzakt en/of er scheuren optreden in de wanden en vloer van de constructie.

Het waterdicht maken van het gebouw zal een lastige opgave blijken, in verband met aanwezige kabeldoorvoer uitsparingen op diverse plaatsen in het gebouw. Het verhogen van de bestaande constructie is een kostbare aangelegenheid, omdat dan de gehele inventaris ontmanteld zal moeten worden. In overleg met de beheerder is vastgesteld dat de meest reële optie het verhogen van het belangrijkste schadegevoelige element van dit gebouw, de groepeninstallatie is. Hierbij moet wel rekening worden gehouden met het verlengen van de bestaande bekabeling.

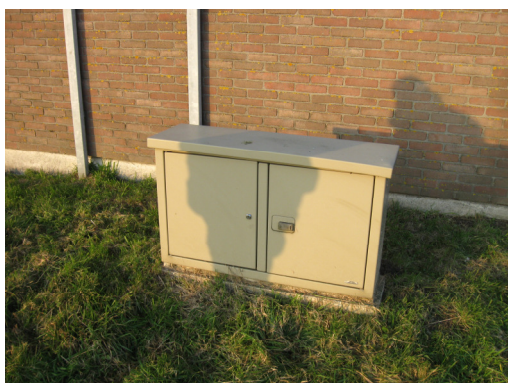
Figuur 23 Object nabij transformatorhuisje Princesseplaat (ID 27.02)

Er ontstaat ook schade aan de schrikdraadinstallatie van Staatsbosbeheer die buiten het transformatorhuisje is opgesteld (Figuur 23). Het uitschakelen van de schrikdraadinstallatie kan kortsluiting voorkomen, maar dan ontstaat er wel degelijk schade. Het tijdelijk ontmantelen van de constructie of schadegevoelige onderdelen is een optie om schade te voorkomen. De verantwoordelijkheid voor het al dan niet ontmantelen van schrikdraadinstallaties wordt bij de beheerders van de objecten zelf neergelegd. Verwacht wordt dat in het gehele plangebied meerdere schrikdraadinstallaties aanwezig zijn, welke in het onderzoek niet apart beschouwd zijn. Zie hiervoor ook de opmerking gemaakt onder 8. Natuurgebieden.

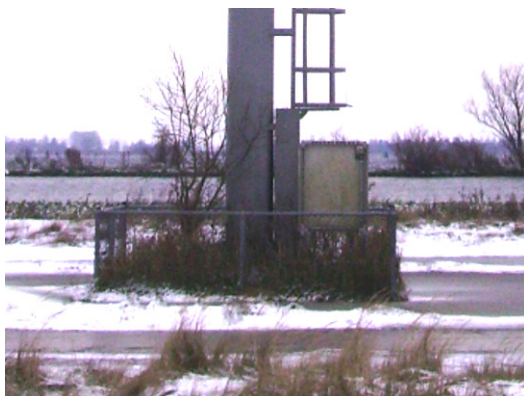
Figuur 24 Schakelkast lichtopstanden Krammerse Slikken

Ook als de stroom wordt uitgeschakeld zal schade ontstaan bij het onder water lopen van de schakelkast. Het is aan de beheerder of hij de schade die optreedt tijdens de waterberging accepteert (gevolgd door het indienen van een schadeclaim), ofwel ter preventie van de schade de schakelkast boven het waterbergingspeil aanbrengt. In verband met de inzetfrequentie en de verwachte gevolgen voor de installatie kan worden aanbevolen om de schakelkast niet actief aan te passen aan de omstandigheden die tijdens de waterberging voorkomen. Dit kan tegelijkertijd met regulier onderhoud opgepakt worden. Bijvoorbeeld tegelijkertijd met het vervangen van alle lampen van de lichtopstanden. RWS Dienst Noordzee heeft aangegeven dat dit op termijn zal plaatsvinden.
