**Geavanceerde toetsing van de  
Kruiningenpolder en Oost-Inkelenpolder**

definitief

CO-388710/91

Januari 2001

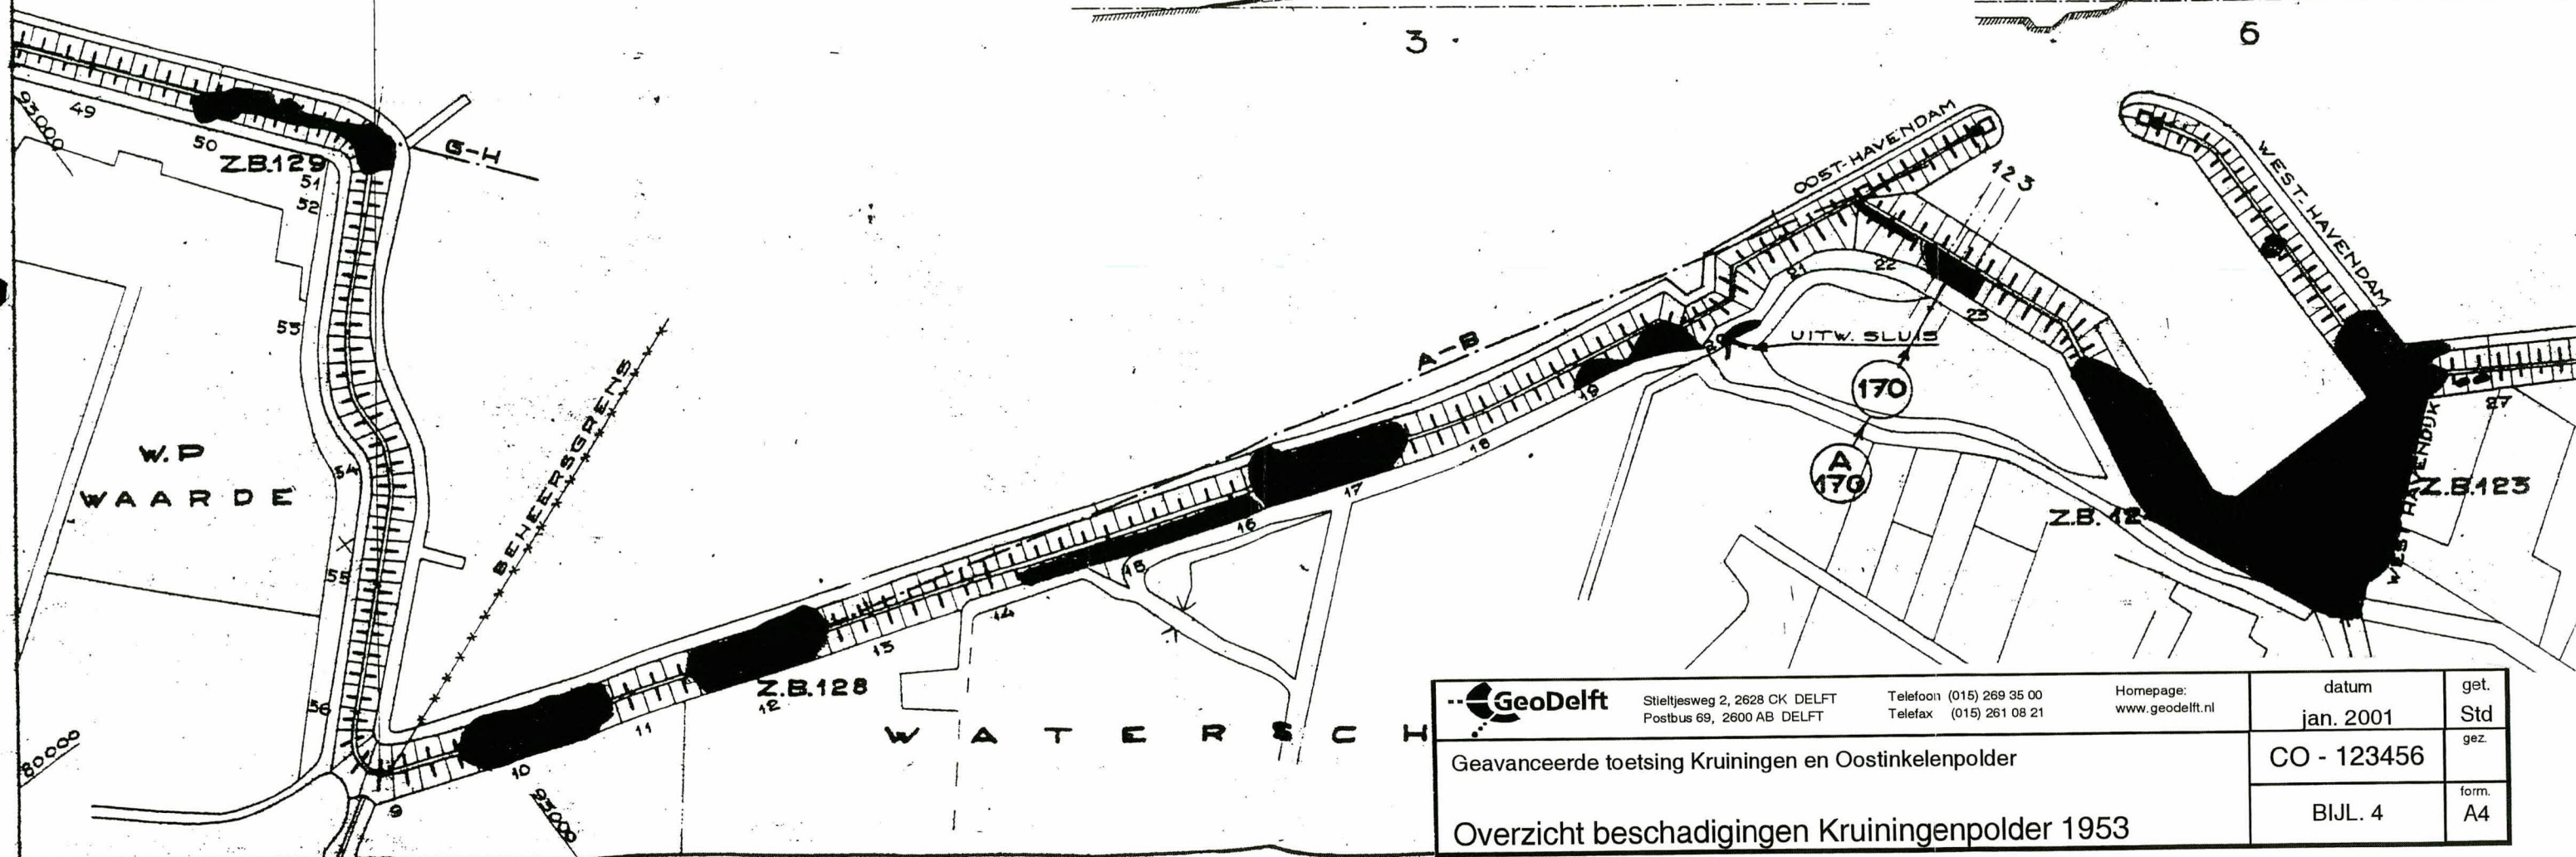
| | Overzicht beschadigingen Kruijningpolder 1953 | | | BIJL. 4 |

Op de dijkvakken Kruiningenpolder en Oost-Inkelenpolder zijn in 1953 stormschades en zelfs dijkdoorbraken opgetreden. Bijlagen 4 en 5 geven hier een beeld van. Vooral bij de Oost-Inkelenpolder lijken de plaatsen waar de dijk niet is doorgebroken nu te herkennen doordat hier de oude bekleding van Vilvoordse steen nog aanwezig is. Op de plaatsen waar de dijk is doorgebroken liggen andere typen bekleding in de getijzone.

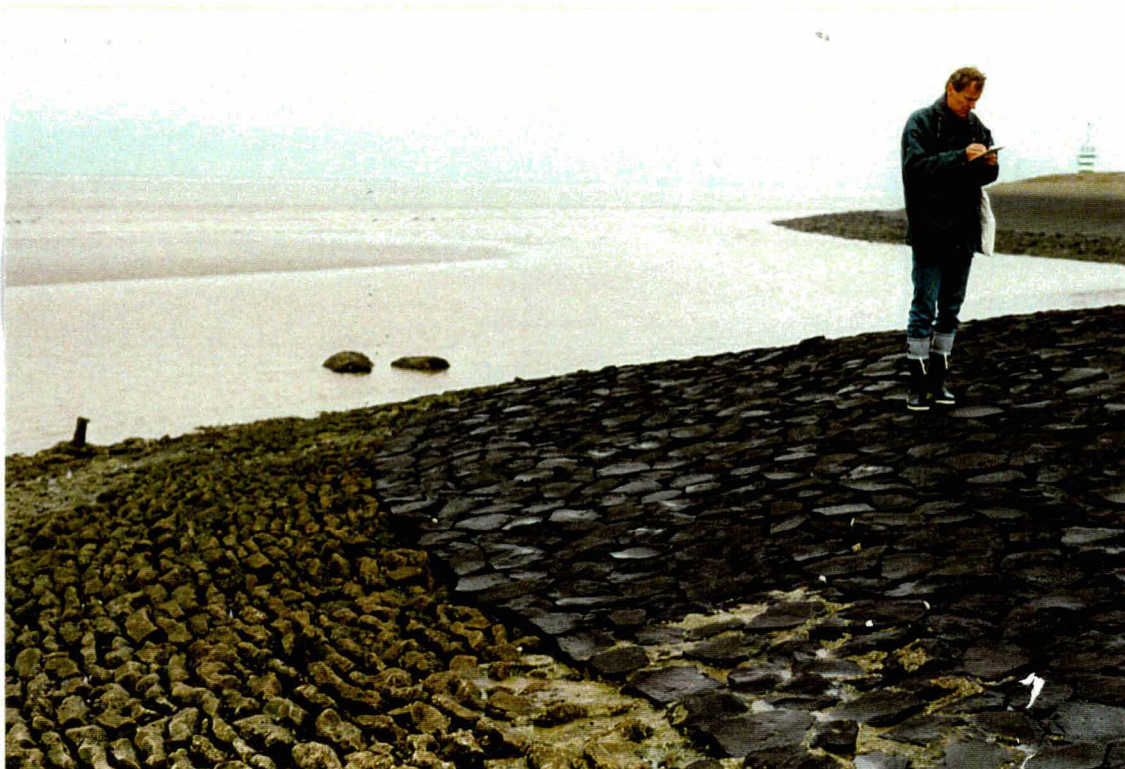
Deze bekleding ligt juist voor de strekdam bij het kanaal door Zuid-Beveland. In de bocht bij km 22,5 waar zowel de bekleding boven als de bekleding onder de basalt bestaat uit Vilvoordse steen (foto 1), is een gat in de basalt gemaakt (foto 2). In het gat staat al water dat kennelijk uit de dijk stroomt. Dat is opmerkelijk, want het gat ligt ongeveer op NAP + 2 m. De dikte van de basaltzuilen is gemiddeld 24 cm. Het filter is dun, dichtgeslibd en staat op 1 vlijlaag op een dikke kleilaag. Zeker in de bocht is de kwaliteit van het zetwerk matig, en zijn de stenen wat voorover gezakt.

Foto 1 Basalt, bekledingnummer 22503, in de bocht richting de strekdam. Onder de basalt zit met beton geopenetreerde Vilvoordse steen

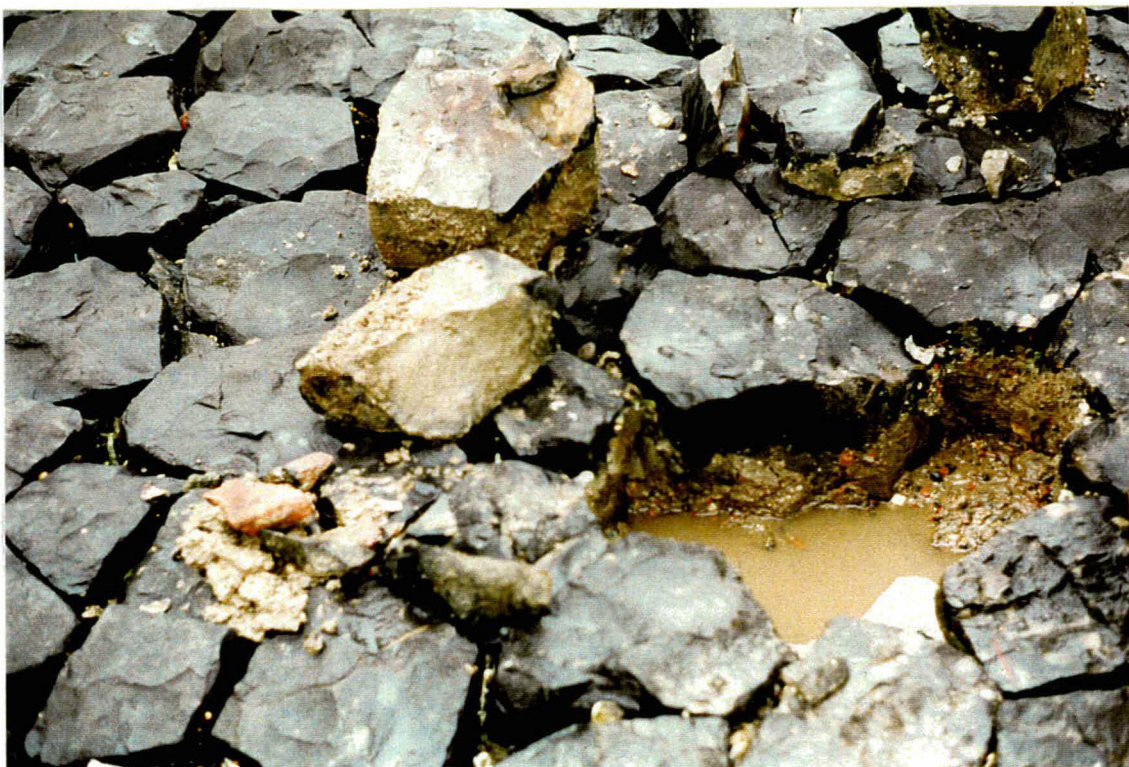
Foto 2 Gat in de basalt bij km 22,5. Er staat al water in het gat voordat er water bij wordt gegoten: de bekleding is waterdicht.

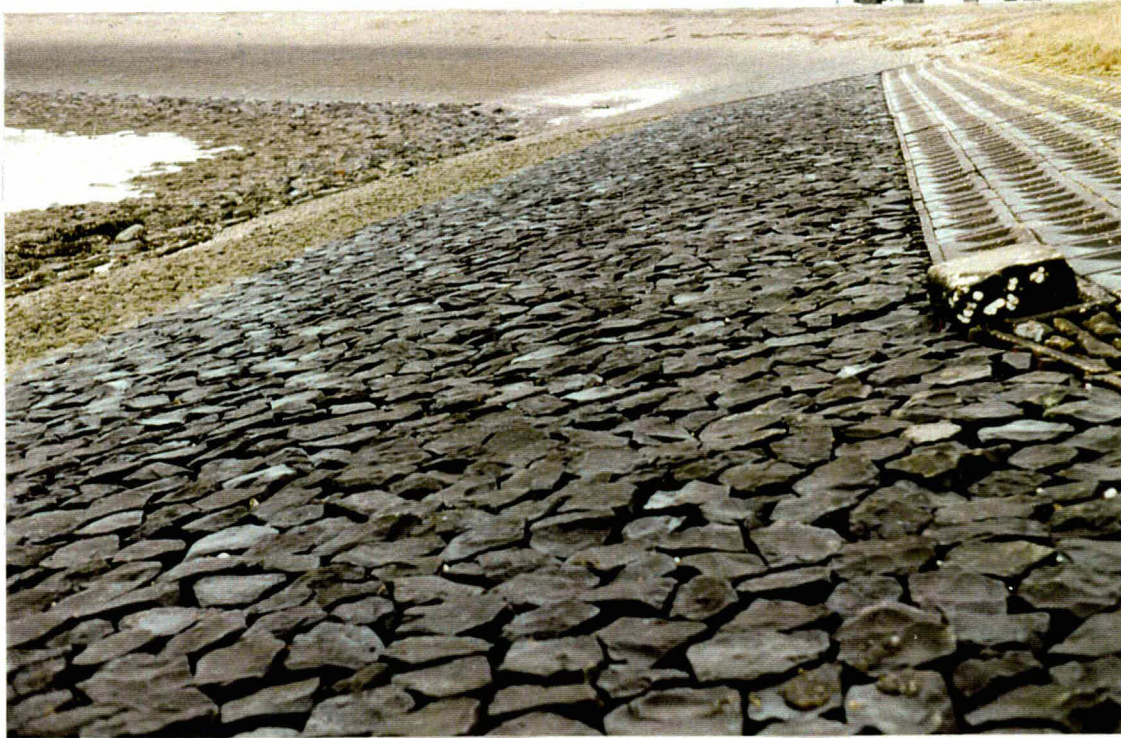
Foto 3 geeft een overzicht van het meest westelijke vak. Foto 4 laat zien dat sommige spleten vrij open ogen, maar op veel plaatsen blijft er wel water op het talud staan. Enkele stenen zijn verzakt, de kwaliteit van het zetwerk is matig.

Foto 3 Overzicht van vak 22503 in westelijke richting. Voorbij de bocht loopt de strekdam van het Kanaal door Zuid-Beveland

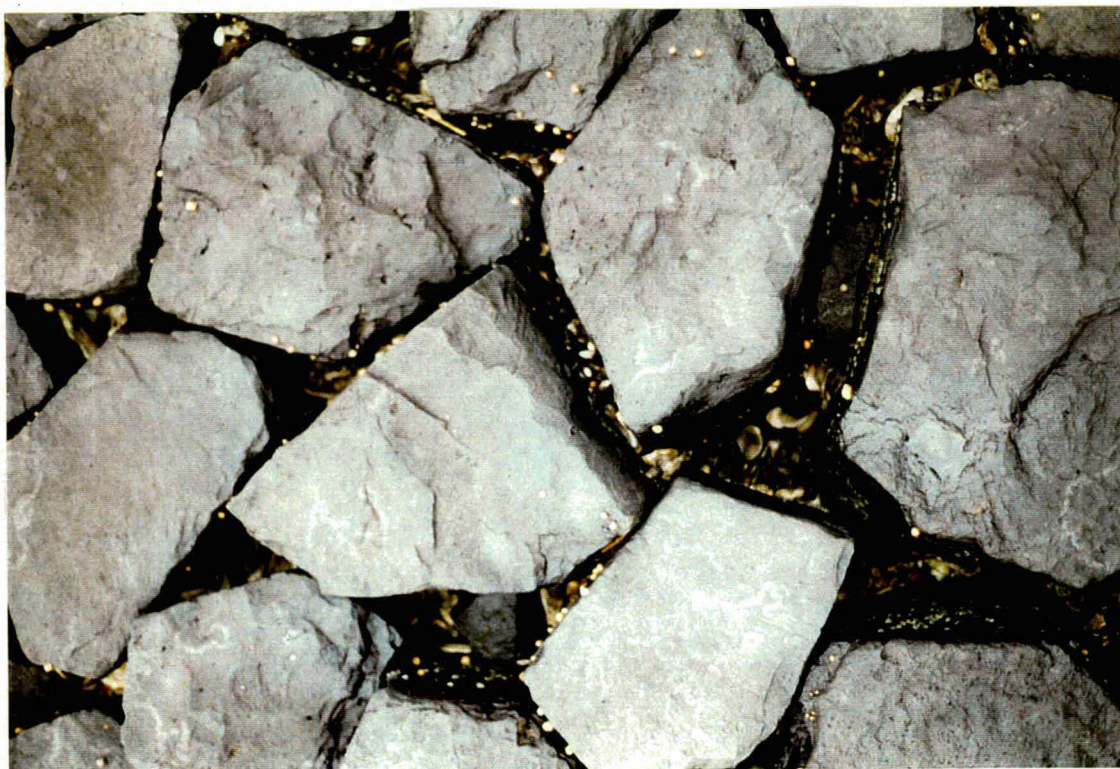
Foto 4 Basalt (vak 22503): de zuilen zijn hier en daar los gezet. De spleten zijn wel goed gevuld met steentjes, slib en schelpen.

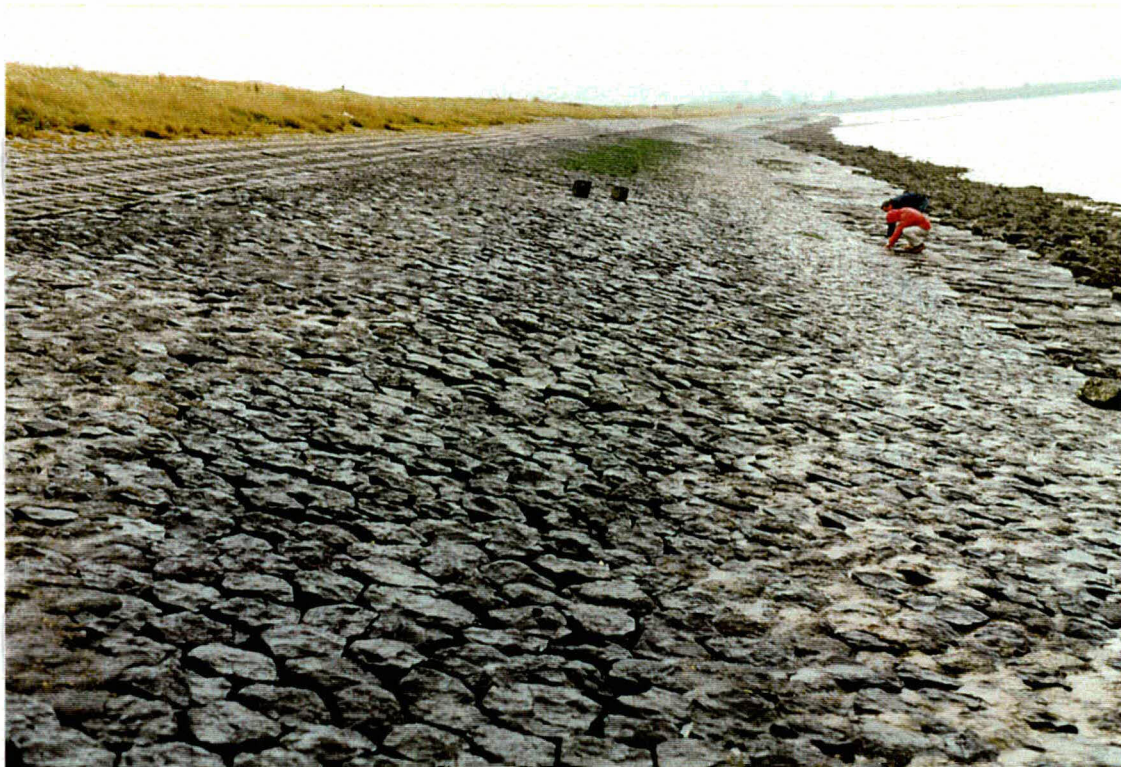
Foto 5 geeft een indruk van deze bekleding. Het betreft een basaltbekleding midden in een vak. (22101) gepenetreerde basalt. Deze gepenetreerde basalt wordt in deze toetsing niet meegenomen, omdat deze reeds onderdeel uitmaakt van een andere geavanceerde toetsing, met onder andere een stormmeting en een getijmeting.

Foto 5 Vak 22302 (niet gepenetreerde basalt) ligt midden in een vak gepenetreerde basalt. Aan de bovenzijde en aan de onderzijde van het vak is de basalt gepenetreerd.

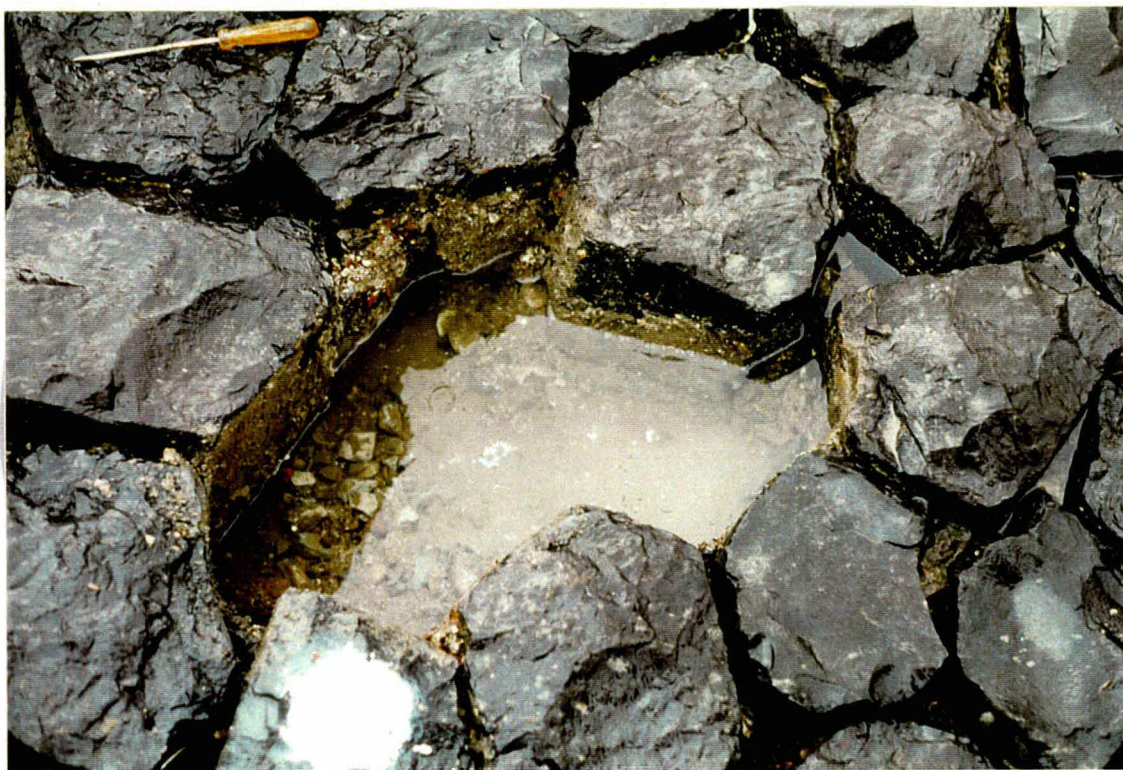
In de niet-gepenetreerde basalt is een gat gemaakt (foto 6). De basaltzuilen zijn gemiddeld 24 cm dik. De kleinste zuil is slechts 17 cm. De basalt staat op een dunne uitvullaag die volledig is dichtgeslibd. Hieronder bevinden zich 2 vlijlagen en een tenminste 1 m dikke kleilaag.

Foto 6 Gat in het basalt van vak 22302. De bekleding is helemaal dichtgeslibd.

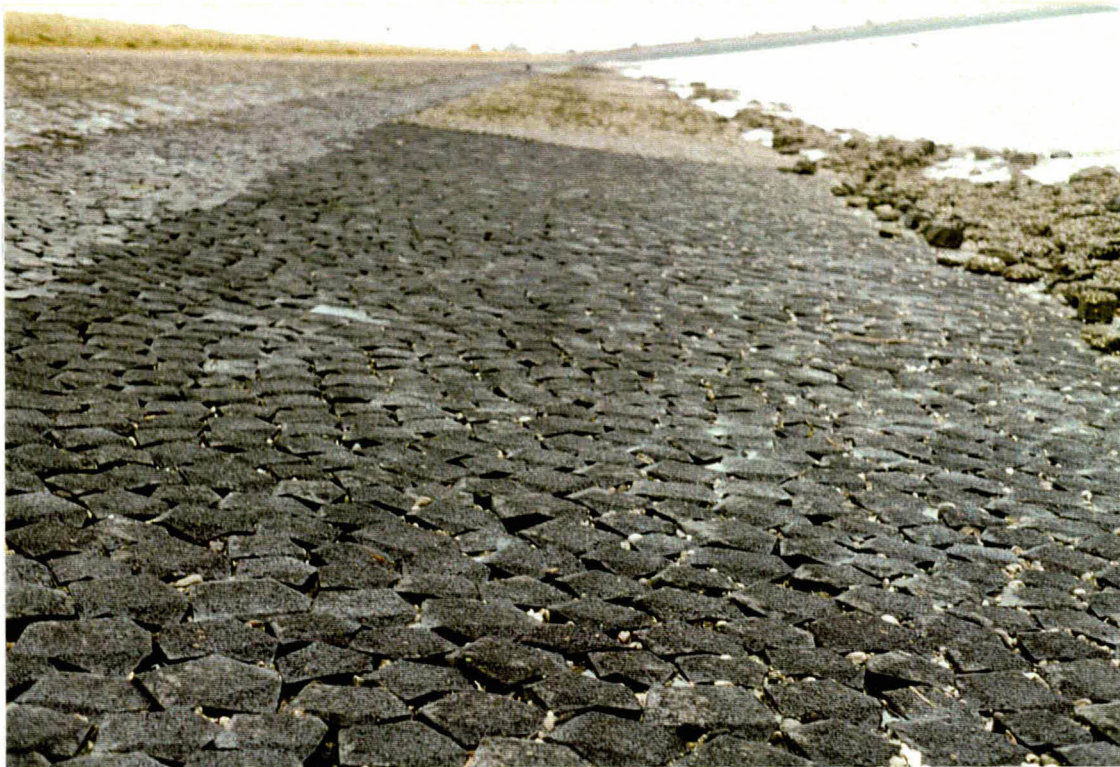
Tussen km 22,05 en 22,1 ligt laag op het talud een vak Basalton, die mogelijk het gevolg is van een reparatie van schade (foto 7). Hier is een gat gemaakt (foto 8), dat vervolgens vol met water stroomt. De dikte van de Basalton is 25 cm. Het filter is circa 25 cm dik en bestaat uit een dunne laag fijner materiaal (D15 ongeveer 10 mm) op een dikke laag vrij grove steenslag (D15 ongeveer 40 mm). Het filter staat direct op klei. Het geheel is volledig dichtgeslibd.

Foto 7 Vak 22001: basalten laag op het talud.

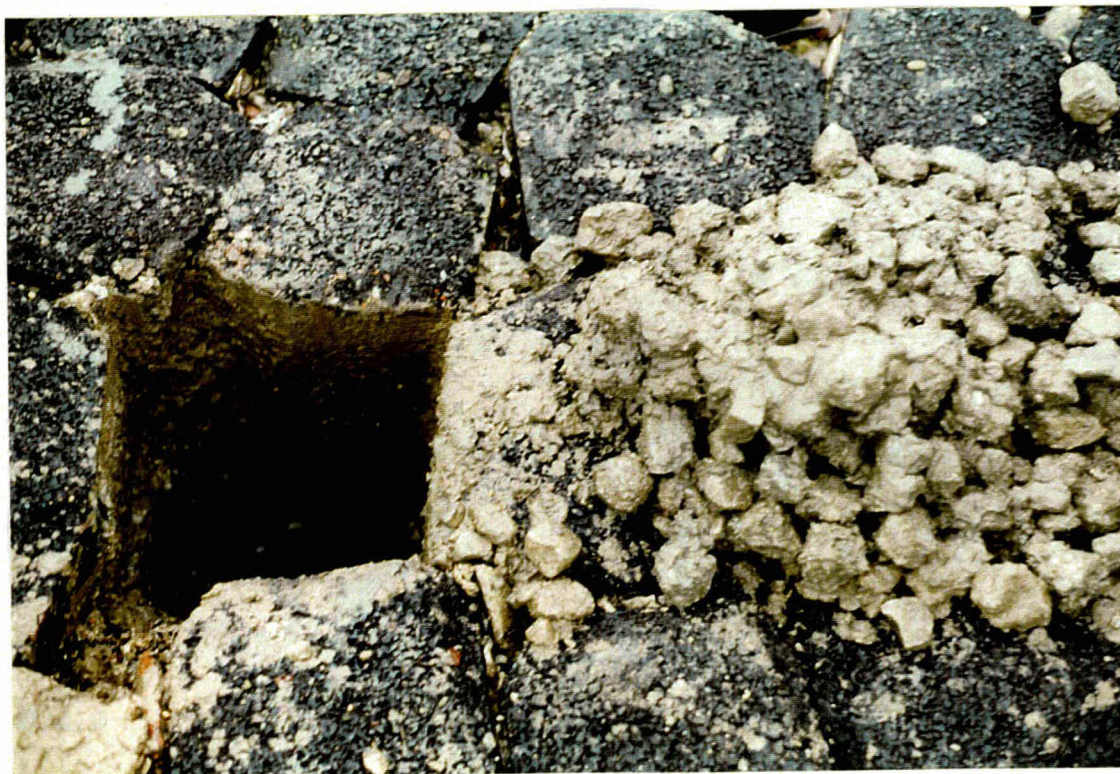
Foto 8 Gat in het basalt. Het basalt is 25 cm dik en dichtgeslibd. Onder de basalt zit een dun laagje fijner filter, en een dikke laag grove steenslag.

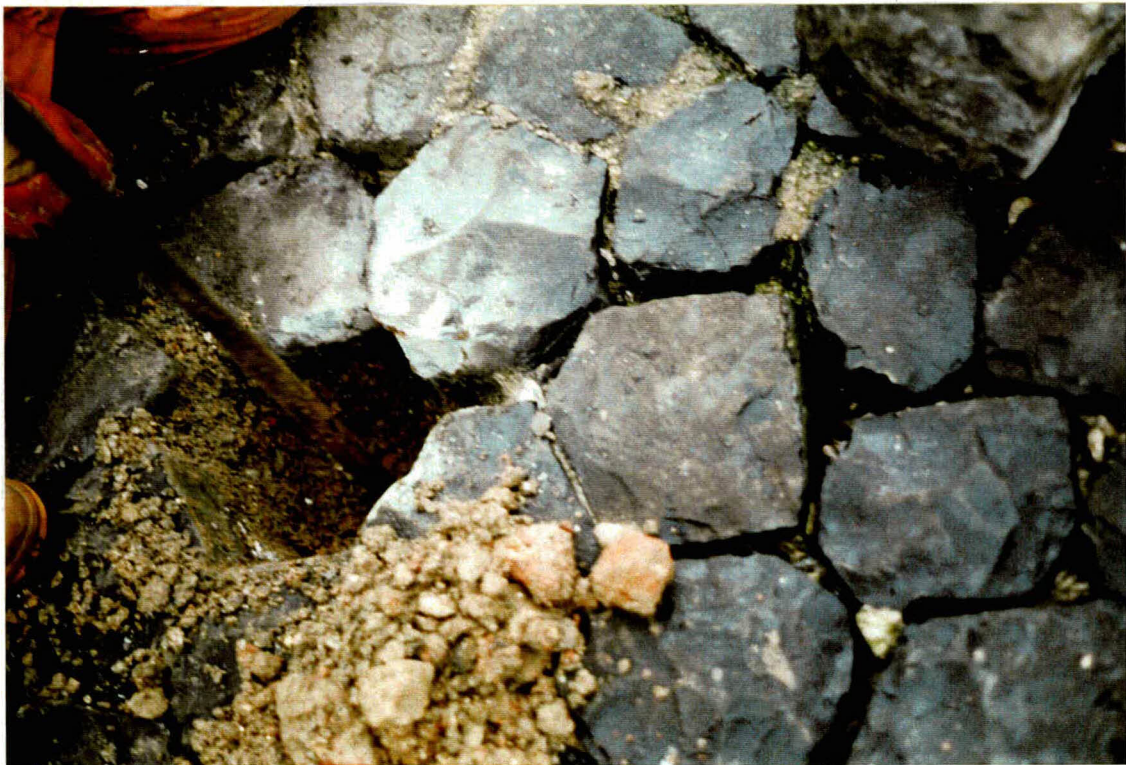
Tussen km 22,0 en 22,1 ligt een smalle strook met beton gepenetreerde basalt op een hoogte van ongeveer NAP + 2 m. De penetratie is zeker in het onderste gedeelte niet overal blijven zitten. Hier en daar is het zoeken of er wel of geen penetratie is toegepast (foto 9 en 10).

De gemiddelde dikte van de basaltzuilen is 24 cm. De penetratie is hooguit 10 cm in de spleten doorgedrongen. De basalt staat op een dunne filterlaag, met daaronder twee vlijlagen en een dikke kleilaag. Het geheel is dichtgeslibd: water dat in het gat wordt gezet loopt dan ook niet weg.

Foto 10 Gat in bekleding 22006. De betonpenetratie lijkt maar sporadisch aanwezig te zijn. Er is wel sprake van inzanding.

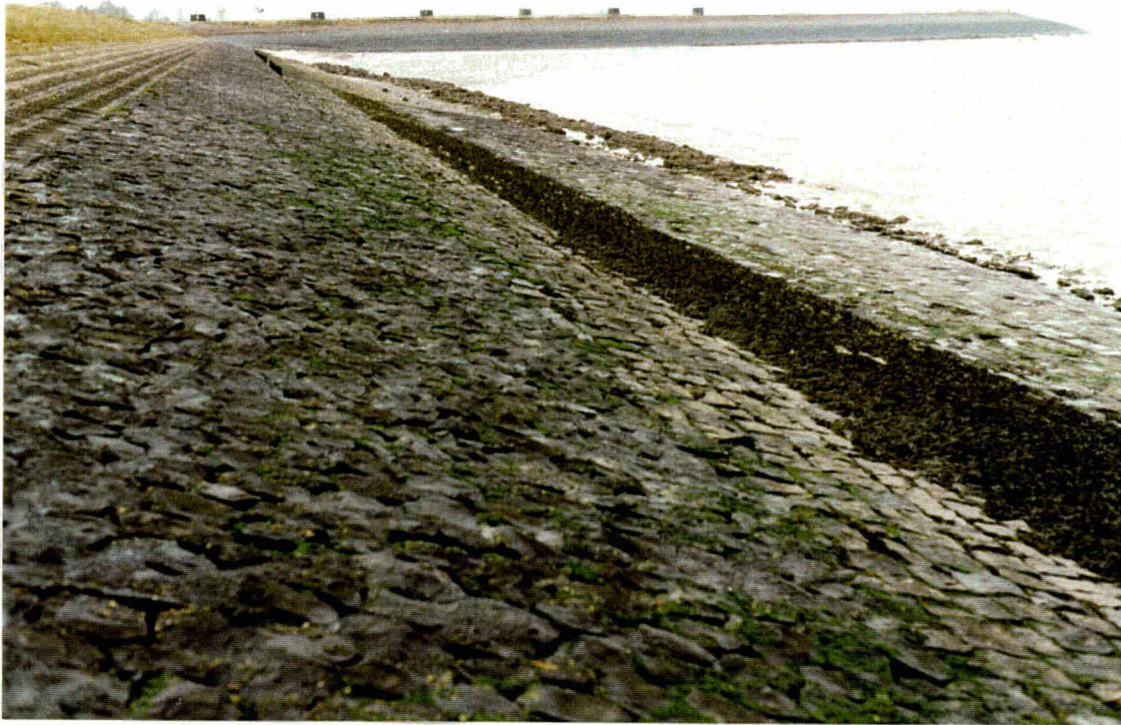
Dit bekledingsvak is basalt gepenetreerd met asfalt. Een deel van dit vak bestaat niet uit basalt maar uit petit graniet. In de gepenetreerde basalt zijn 3 gaten gemaakt, in de petit graniet 1. Foto 11 geeft een overzicht van dit gedeelte.

Foto 11 Overzicht van vak 21512 bij km 21,8 in oostwaartse richting. Aan de onderzijde van dit vak zit petit graniet ingegoten met beton. Op de achtergrond ligt de strekdam van de veerhaven.

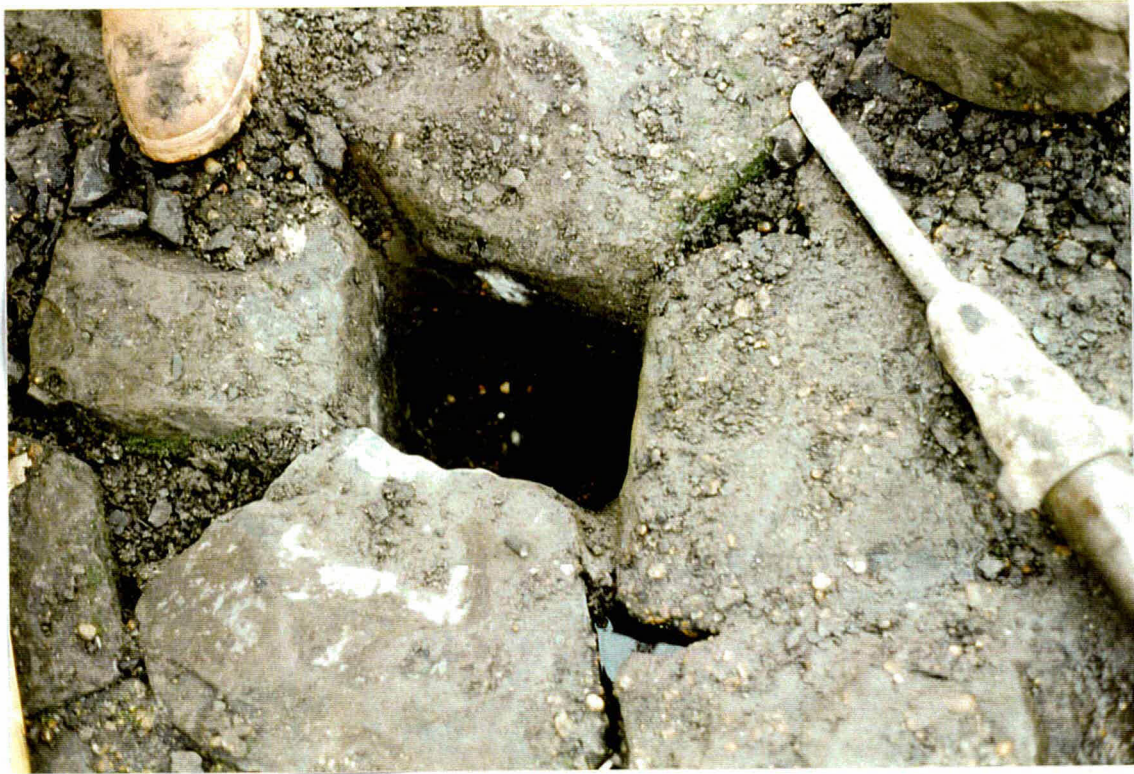
Bij km 21,7 is het tweede gat gemaakt in de ingegoten basalt (foto 13). Dit kostte veel moeite. De asfalt zit dan ook tot in het filter en is zelfs onder de blokken doorgedrongen. In deze bekleding zijn ook weinig slechte plekken aangetroffen. De dikte van de basalt is gemiddeld 25 cm, en staat op 2 vlijlagen op een dikke laag klei. Water dat in het gat wordt gezet loopt niet noemenswaardig weg.

Foto 13 Gat in gepentereerde basalt in vak 21512 bij km 21,7. De asfalt zit tot in het filter.

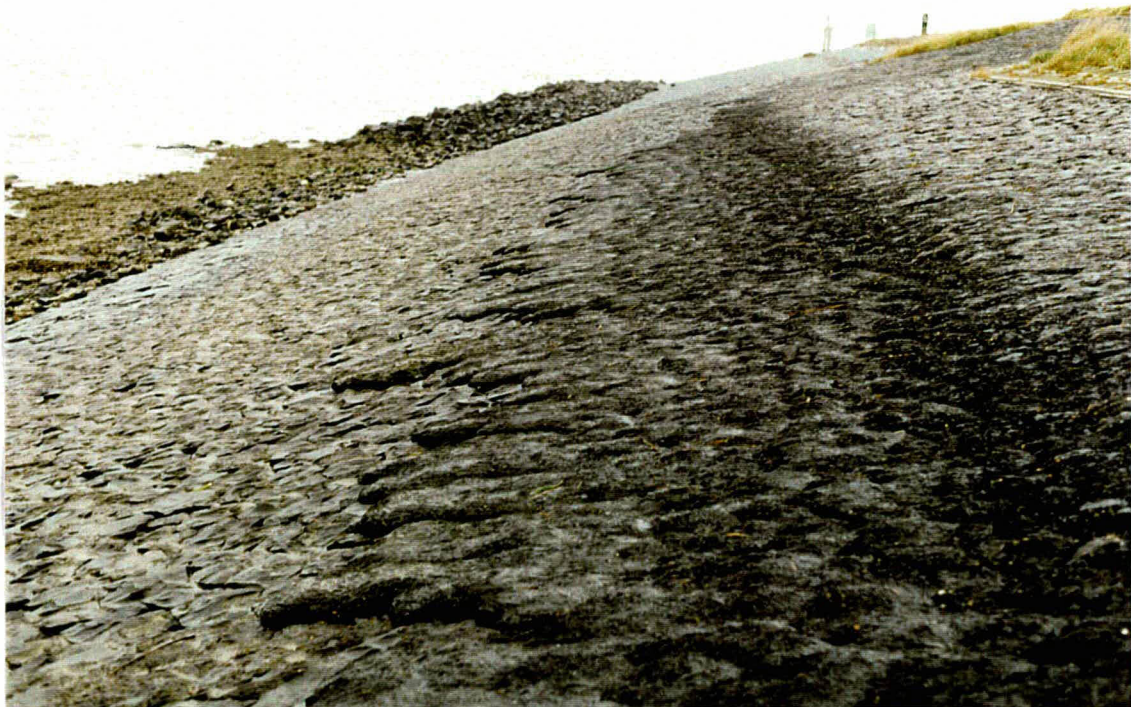
In de eerste 20 meter van dit vak (het meest westelijke deel) is de gepenetreerde basalt zowel aan de bovenzijde als aan de onderzijde over een grotere hoogte aanwezig (zie foto 14).

Foto 14 In het begin van vak 19402 is de basalt over grotere hoogte gepentreed dan in de rest van het vak. Het achterste deel van de dijk op deze foto bestaat uit de strekdam bij de veerhaven

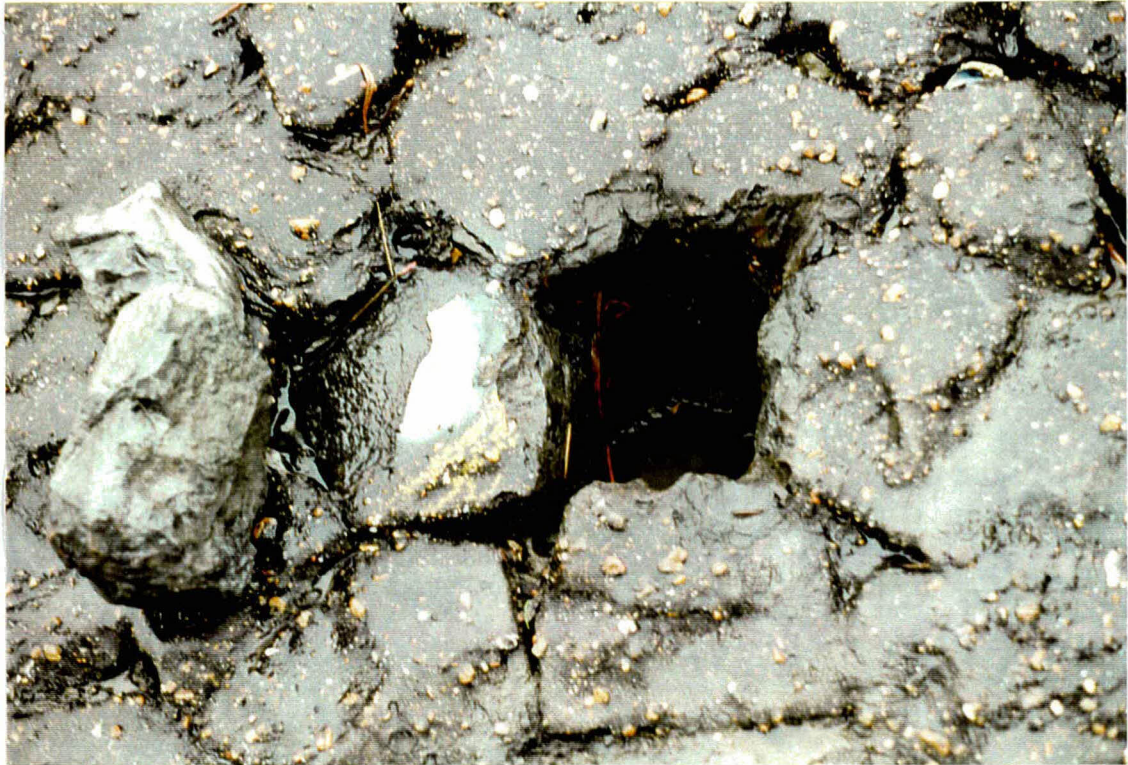
Foto 17 laat het gat in de bekleding bij km 19,6 zien. Op het ondertalud is Vilvoordse steen, ingegoten met beton aanwezig. In het gat, ongeveer op NAP + 3 m, staat nog water. De gemiddelde laagdikte is 28 cm. Er is ongeveer 15 cm dichtgeslibd filter aanwezig. Hieronder zit tenminste 1,5 meter klei, waarschijnlijk de oude dijk.

Foto 17 Gat in bekleding 19402 bij km 19,6. In het gat op ongeveer NAP + 3 m staat nog water, hoewel er al uren geen water meer op het talud staat.

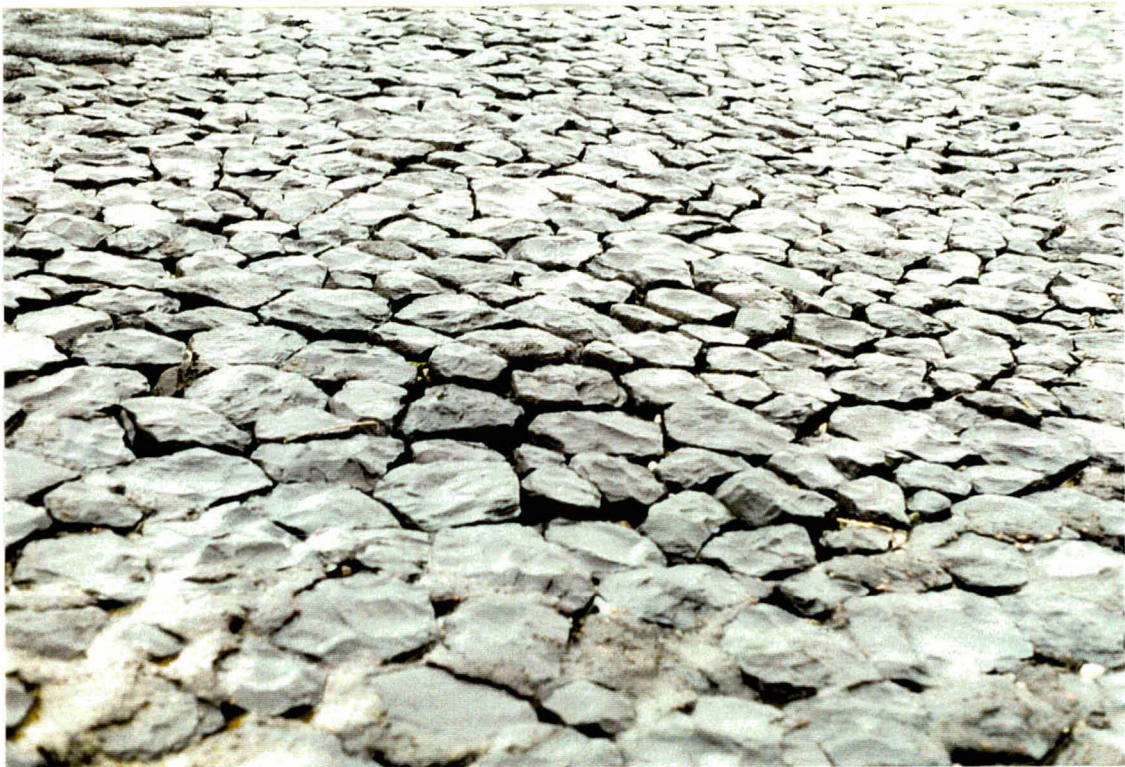
Hier en daar is een steen in het basalttalud wat verzakt (foto 18).

Foto 18 Bekleding 19402 bij km 19,55. Er zit een deuk in het talud. De penetratie lijkt goeddeels verdwenen.

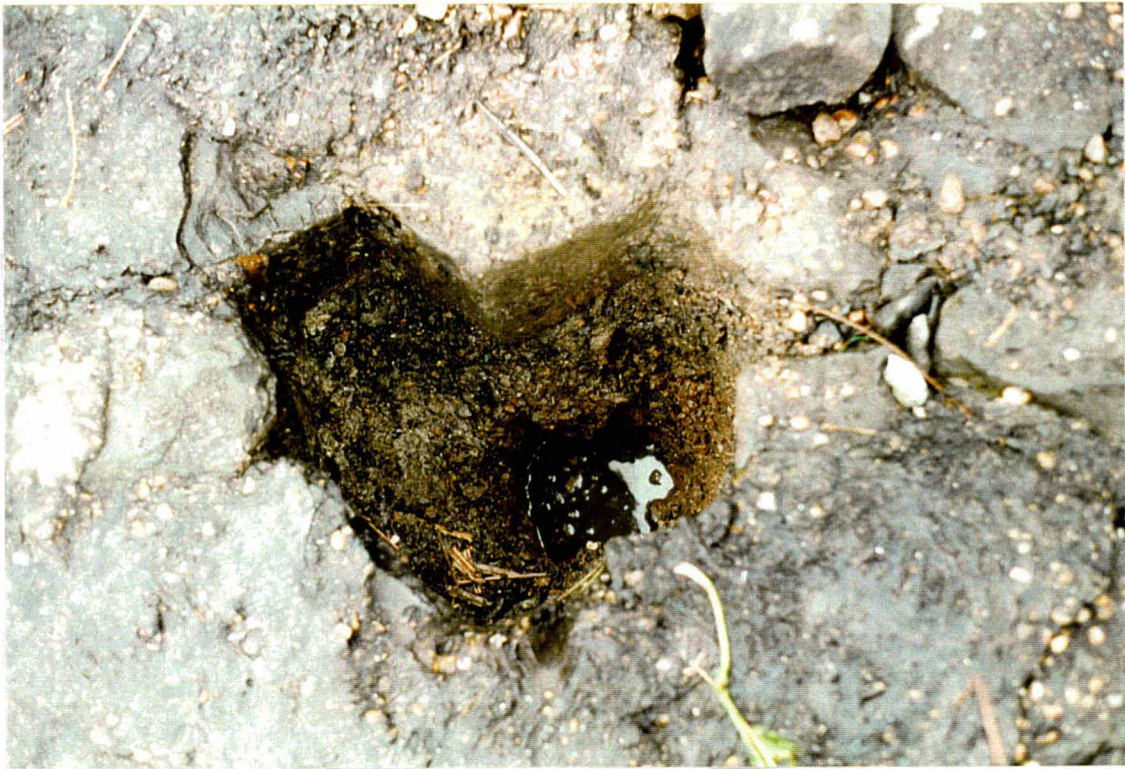
Het vierde gat bevindt zich ongeveer bij km 19,5 (foto 19). De toplaagdikte is gemiddeld 25 cm. De penetratie is tot in het filter doorgedrongen. Het filter is dun en dichtgeslibd. Water dat in het gat wordt gezet loopt niet weg. Er is meer dan 80 cm klei aanwezig.

Foto 19 Gat in bekleding 19402 bij km 19,5.

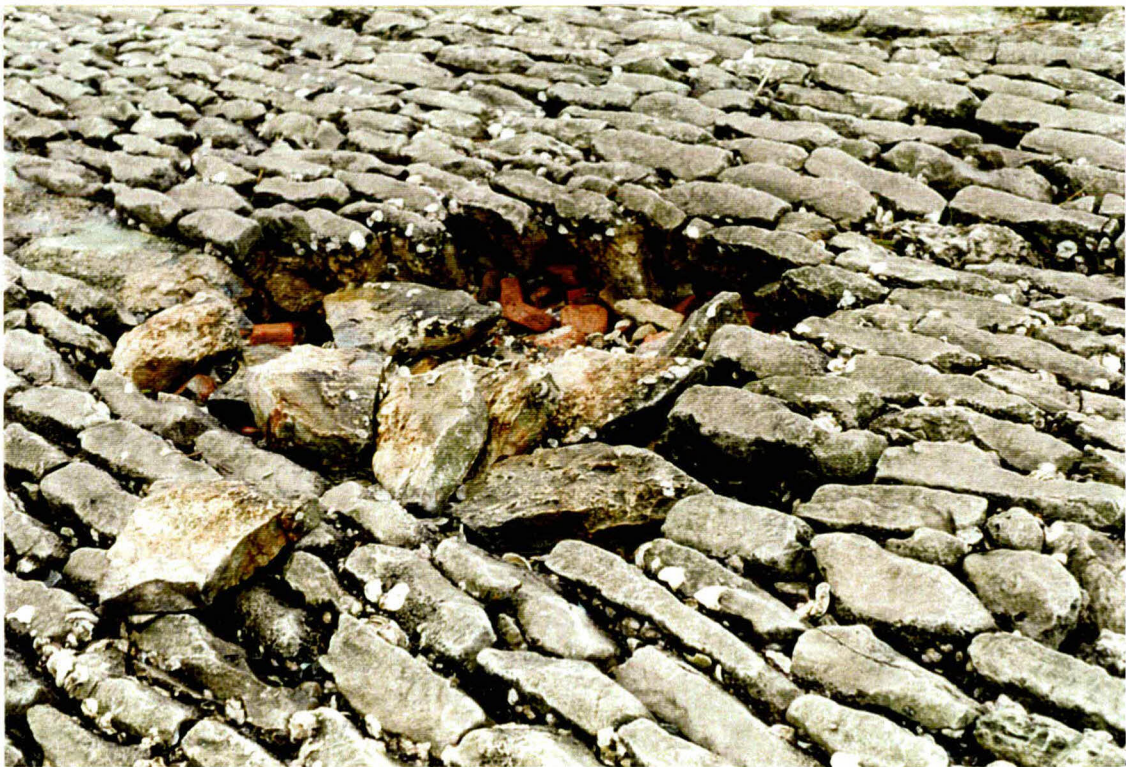
In de Vilvoordse steen is stormschade aanwezig (foto 20).

Foto 20 Stormschade in de Vilvoordse steen bij km 19,5.

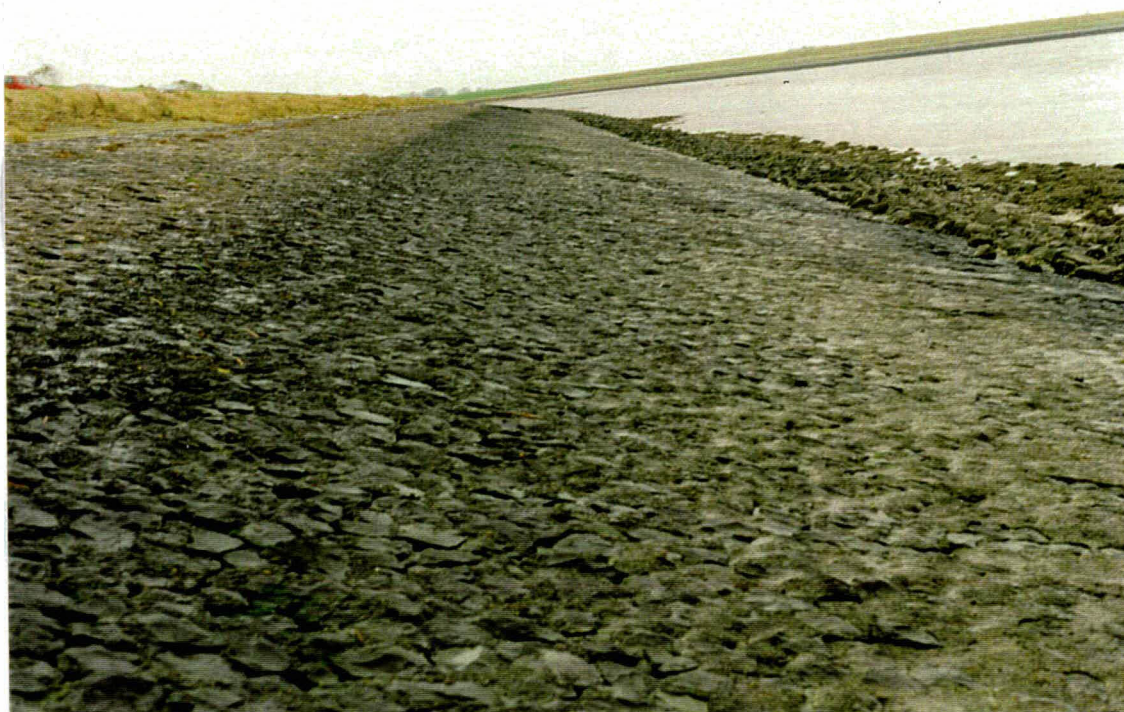
Foto 21 geeft een overzicht van de bekleding. In deze bekleding zijn 4 gaten gemaakt, 2 hoog op het talud en 2 laag. Het eerste gat (foto 22) bevindt zich hoog op het talud, ongeveer bij km 19,4 op ca NAP+2,6 m. De gemiddelde laagdikte van de basalt is 24 cm. Onder de basalt toplaag zit een dun ingezand puinfilter en daaronder vlijlagen en klei. Heel opmerkelijk is dat op 85 cm diepte nog een tweede toplaag (waarschijnlijk een oude basaltglooiing) blijkt te zitten. Er is water in het gat gezet. Dit water zakt snel, ongeveer een centimeter per seconde.

Foto 21 Overzicht van bekleding 19201: met asfalt gepenetreerde basalt. De penetratie is over een groot hoogteverschil aanwezig.

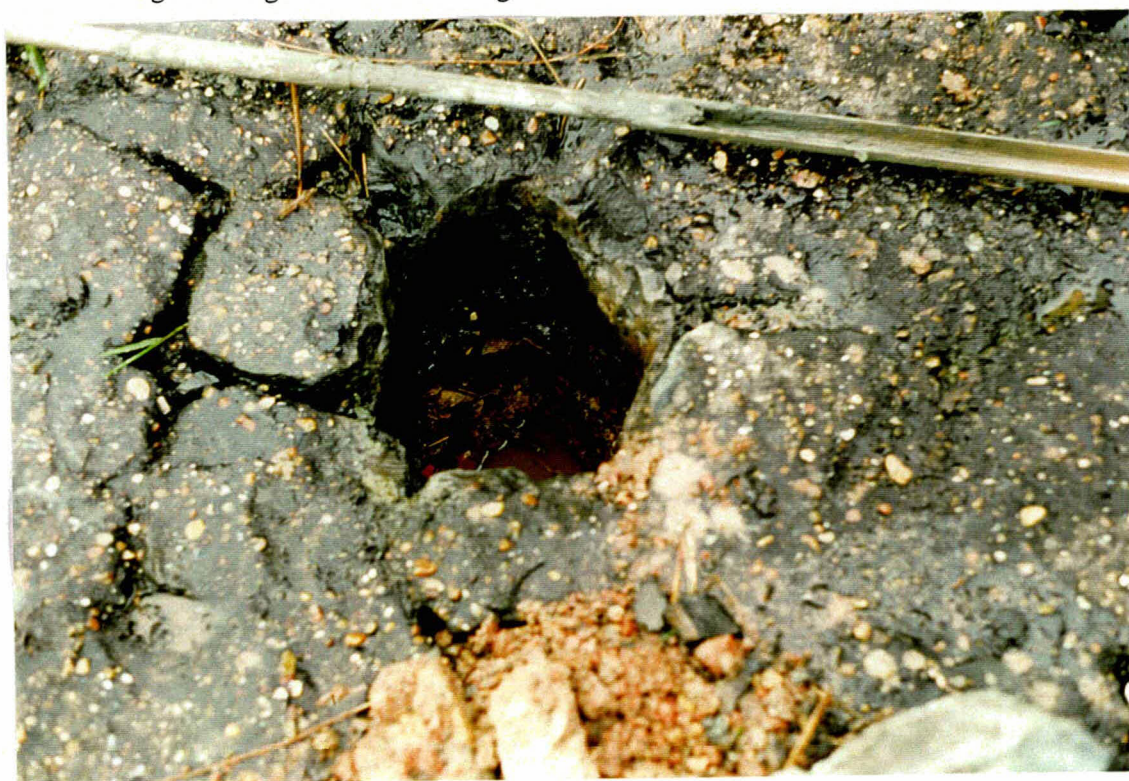
Foto 22 Gat in bekleding 19201 bij km 19,4 hoog op het talud. Het dunne puinfilter oogt wel ingezand, maar er blijkt toch een grote doorlatendheid aanwezig te zijn.

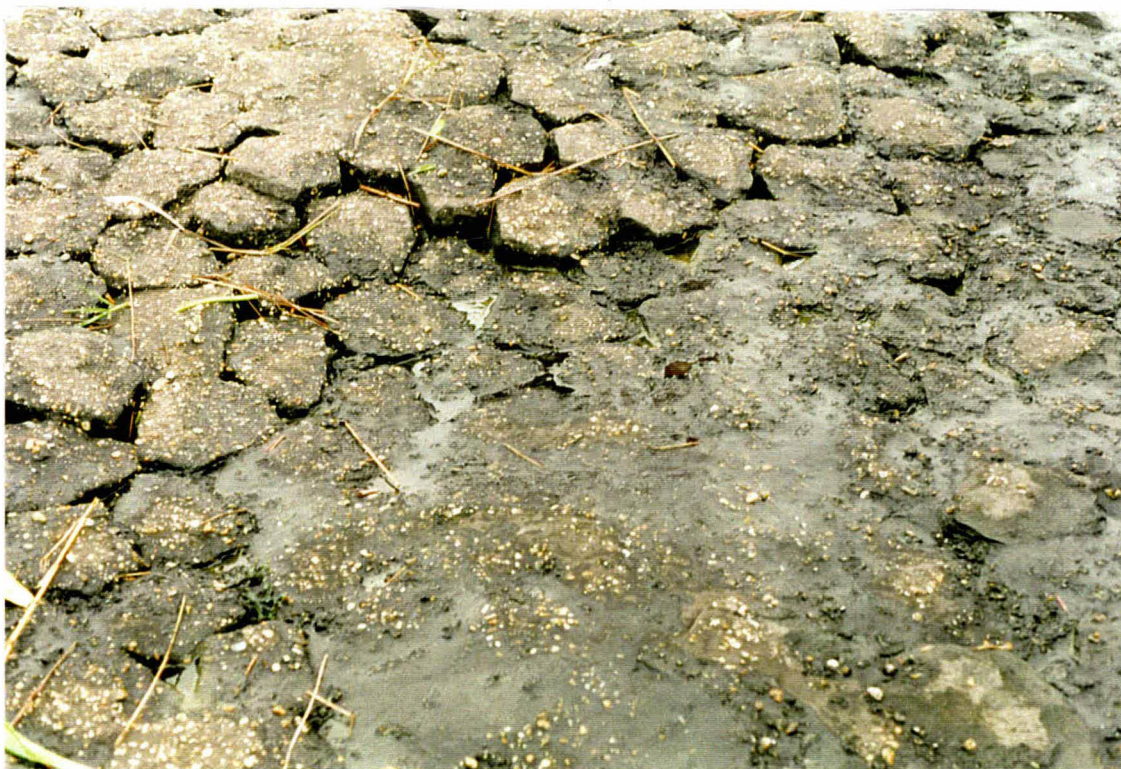
Op dezelfde plaats is ook een gat laag op het talud gemaakt op ca NAP+0,5 à 1,0 m. Lager op het talud is de ingieting minder. Er zitten ook verzakkingen in het talud (foto 23). De opbouw van de toplaag, filter en vlijlagen is identiek. Hier zit nog minstens een meter klei onder. De gemiddelde toplaagdikte is 24 cm. Op dit gedeelte zitten op 3 plaatsen flinke deuken in het talud (foto 24), ongeveer ter hoogte van de hoogwaterlijn.

Foto 24 Bekleding 19201, km 19,3. Rond de hoogwaterlijn zitten enkele deuken in het talud.

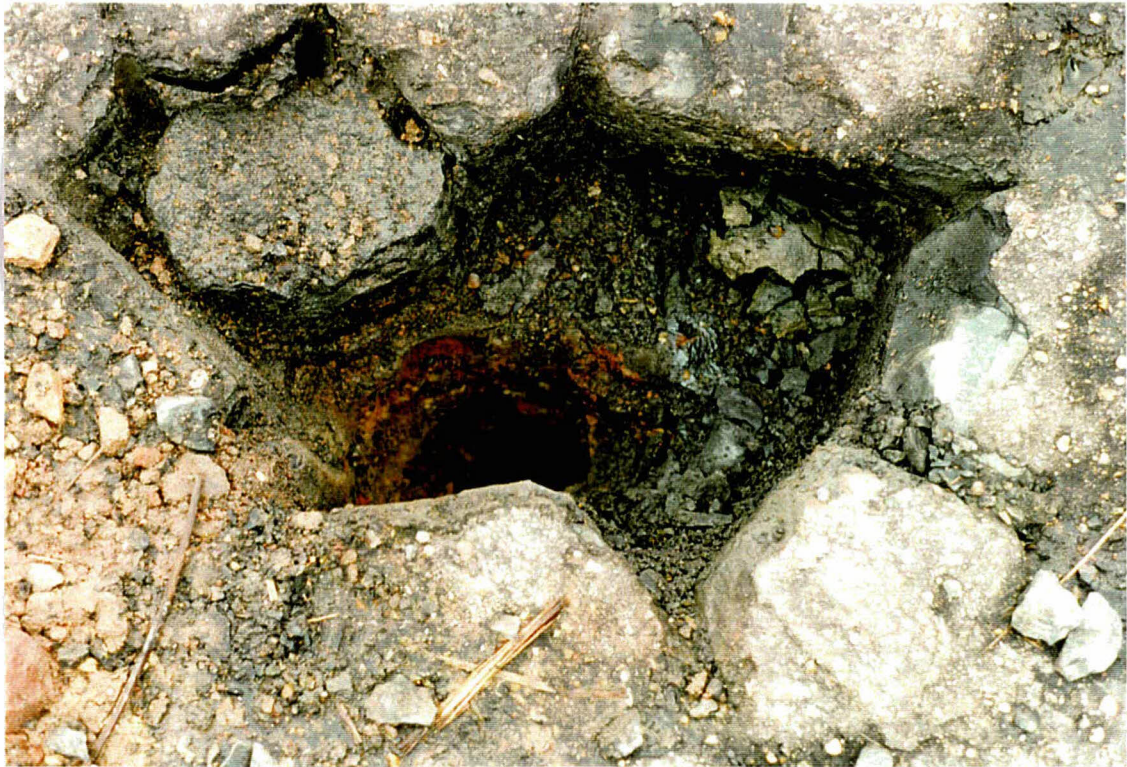
Bij het gat onderin (foto 25) is een gemiddelde laagdikte van de basalt van 27 cm aanwezig op een dun puinfilter en vlijlagen. Er staat nog water in het gat. De penetratie is hier wel overal goed aanwezig. Op 1,3 m diepte wordt zand gevonden.

Foto 25 Gat in bekleding 19201 laag op het talud. De penetratie zit tot op het filter.

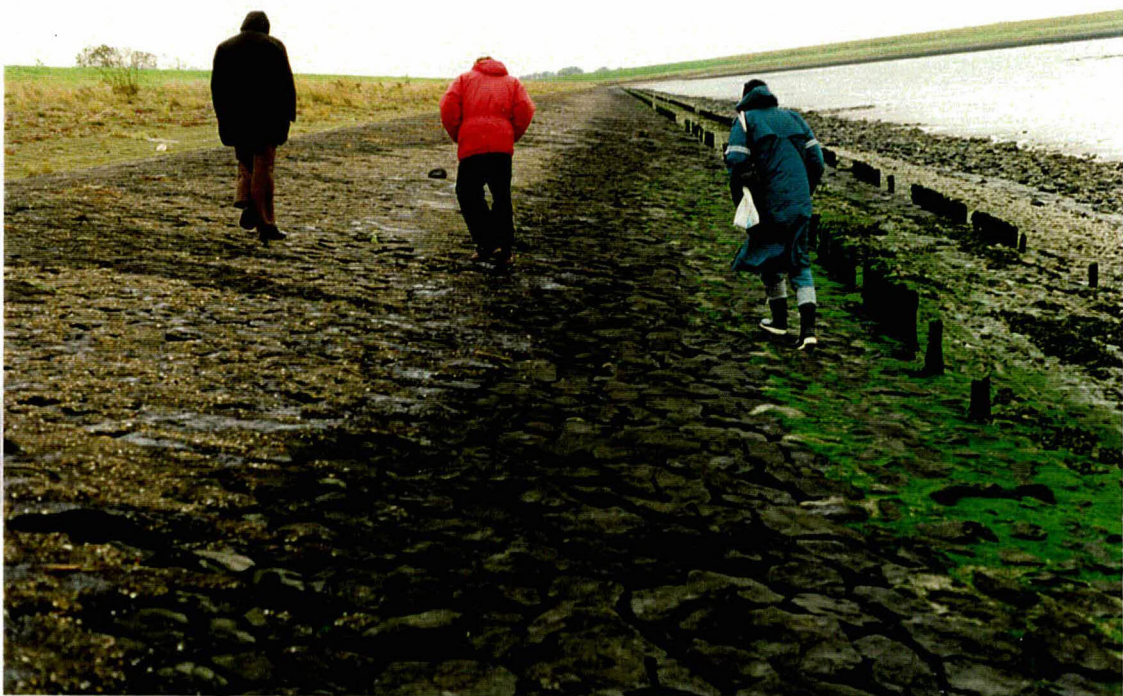
Foto 26 Overzicht bekledingen 18901 (strook met beton geopenetreerde basalt boven de palenrij) en 18604 (met asfalt geopenetreerde basalt aan de bovenzijde)
