**Geavanceerde toetsing van de  
Kruiningenpolder en Oost-Inkelenpolder**

definitief

CO-388710/91

Januari 2001

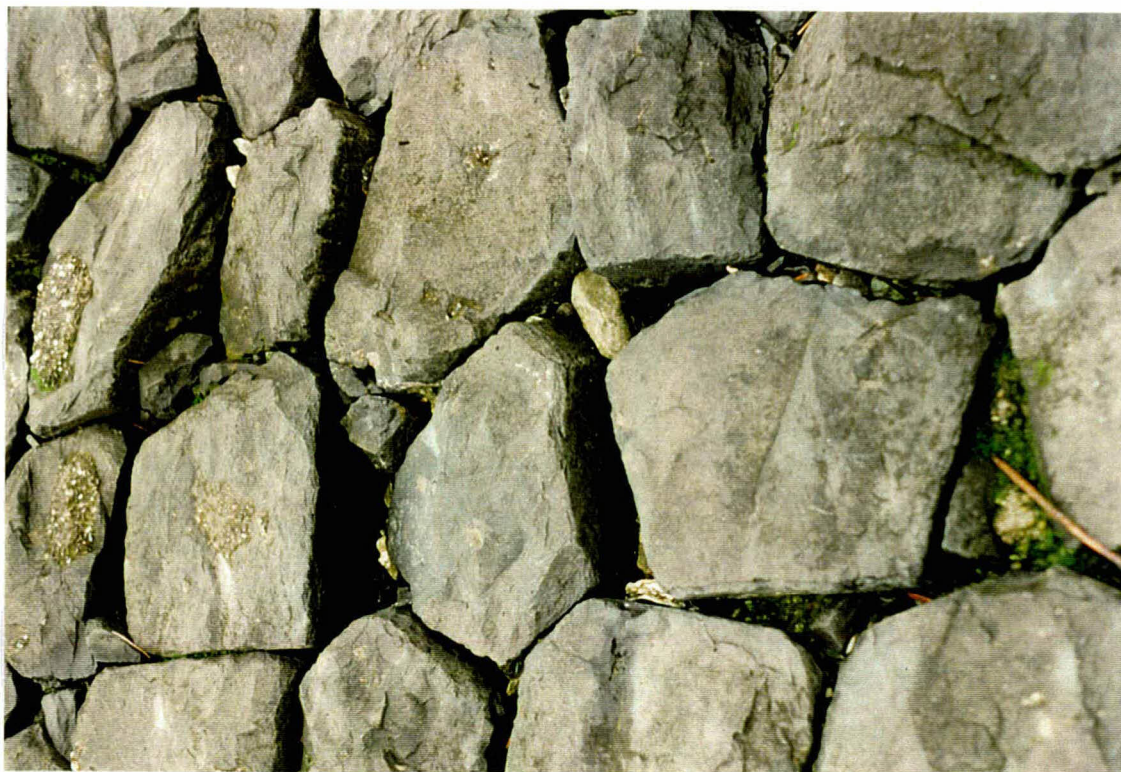
Foto 27 laat zien dat onderin grote basaltzuilen zitten met nauwelijks zichtbaar penetratie.

Foto 27 Bekleding 18901: de betonpenetratie is nauwelijks zichtbaar.

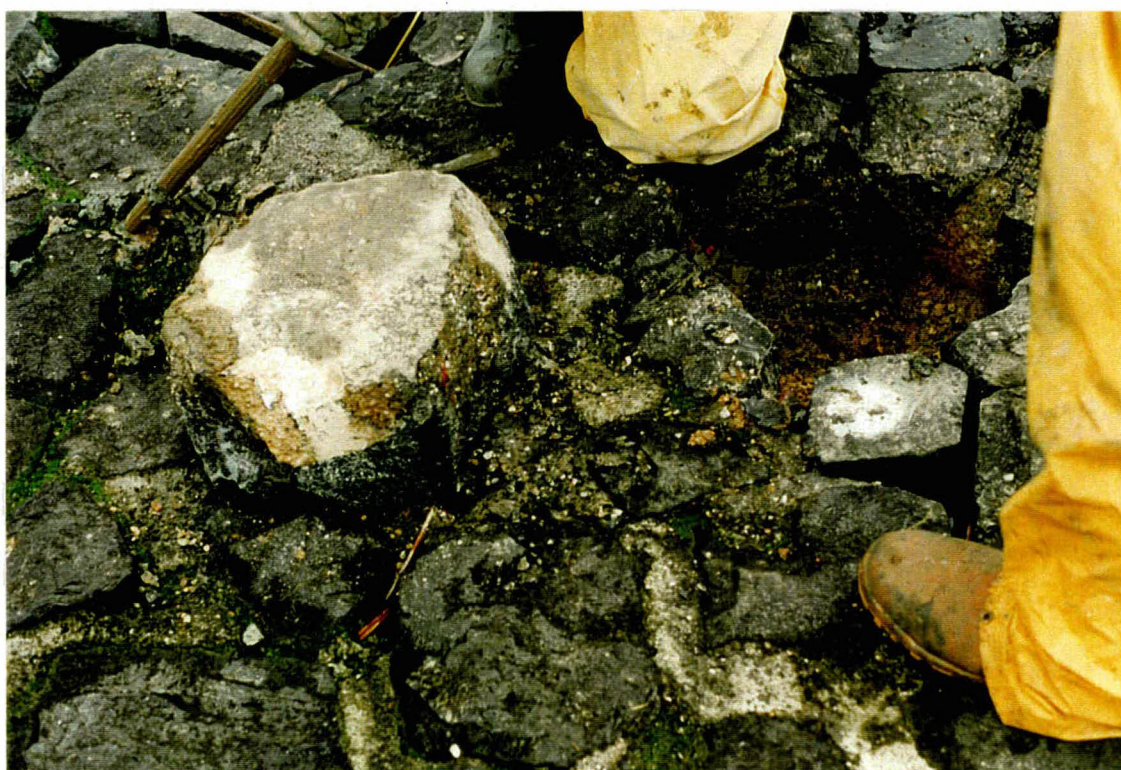
Foto 28 Gat in bekleding 18901 bij km 19,15. In het gat is nauwelijks penetratie zichtbaar.

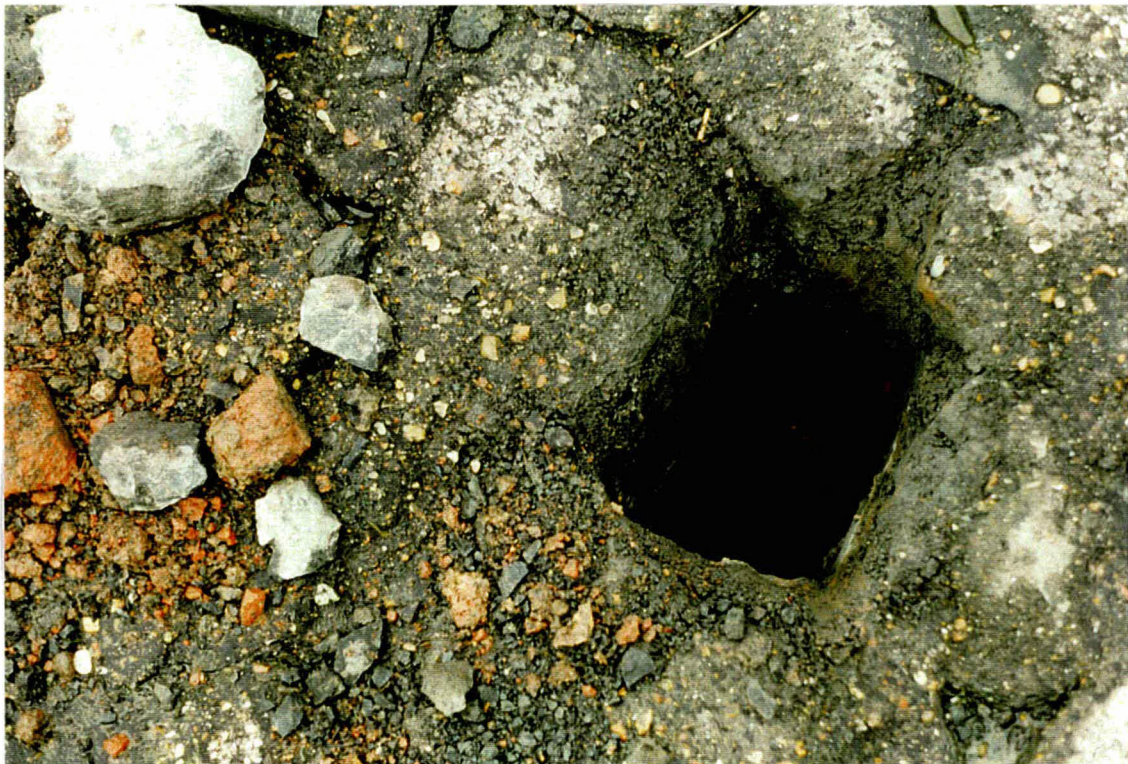
Foto 30 Gat in bekleding 18604 bij km 19,15. De penetratie is tot onderin aanwezig.

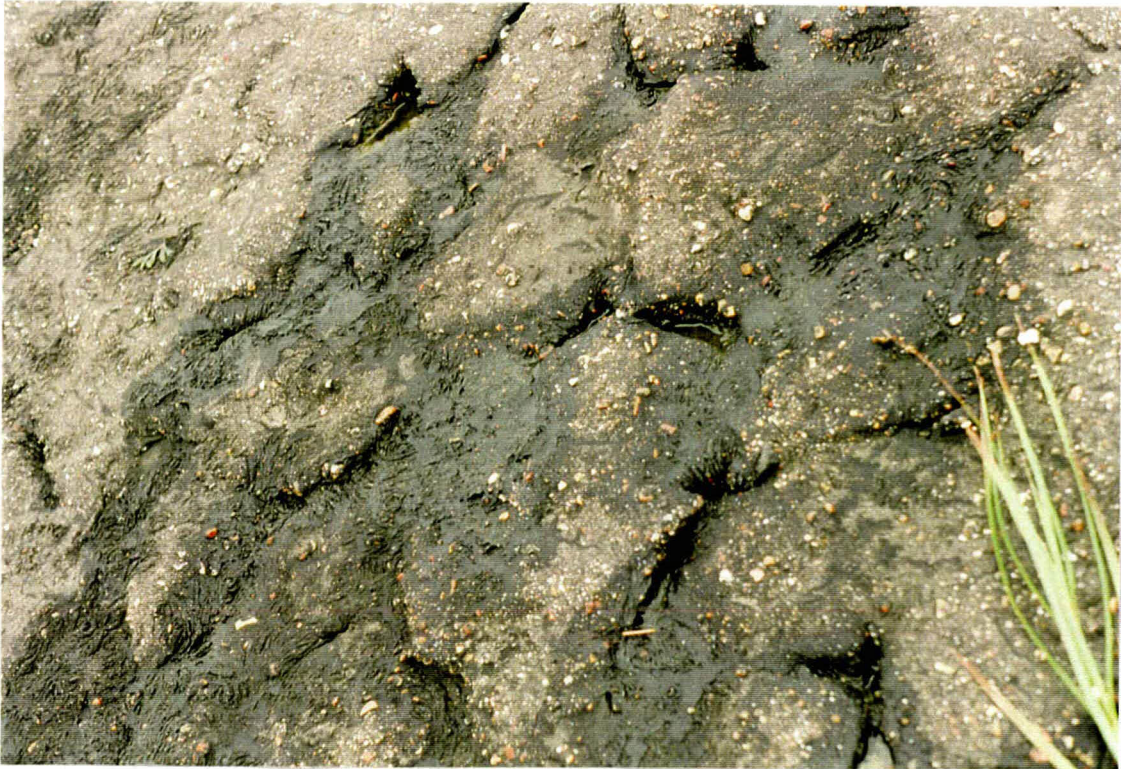
Op dit gedeelte zitten meerdere vochtige plekken waar water uit de geopenetreerde toplaag kan sijpelen (foto 31). Voor het overige is de bekleding volledig dicht, en lijkt de penetratie volop aanwezig.

Foto 31 Bekleding 18604: in de bekleding zitten vochtplekken die op enige doorlatendheid van de toplaag duiden.

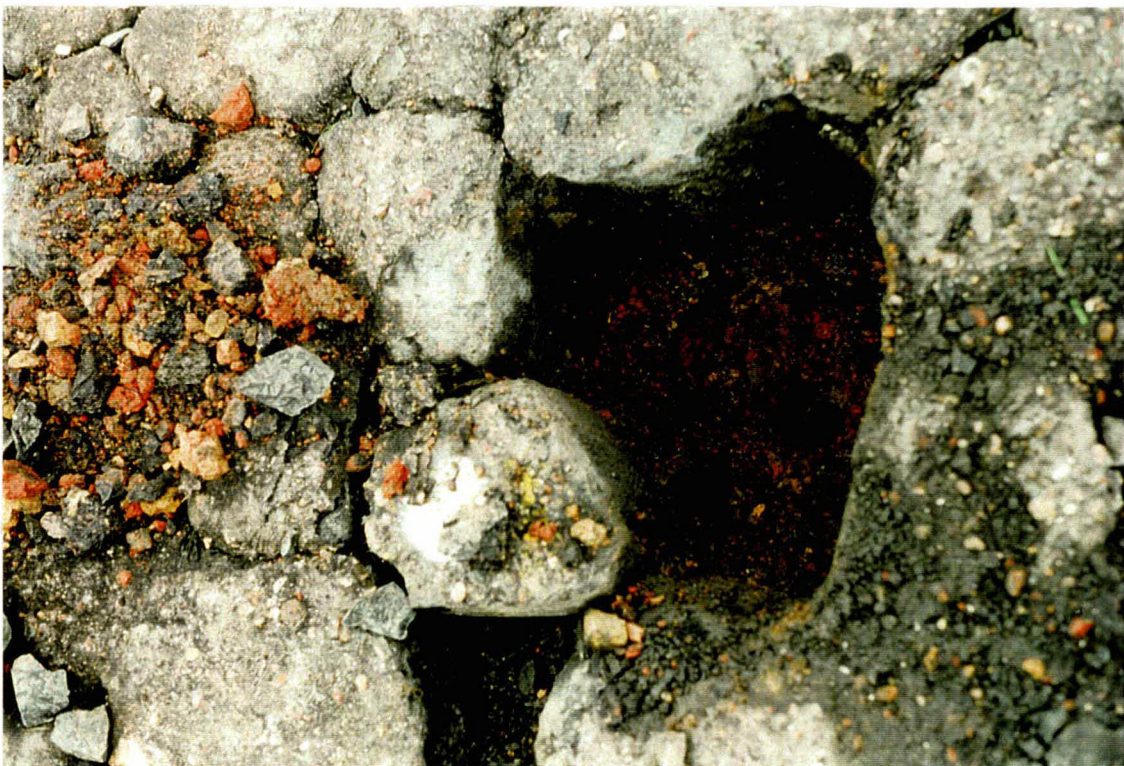
Foto 32 Gat in bekleding 18604 bij km 19. Ingezand filter. De penetratie is tot onderin de spleten aanwezig.

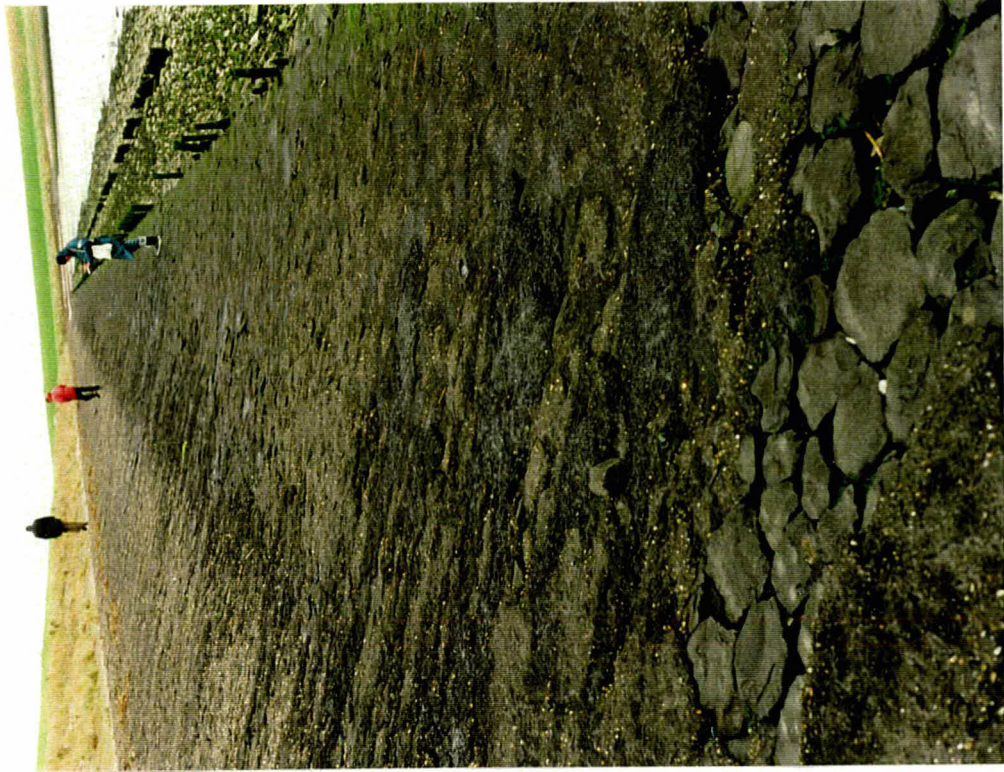
Foto 33 Overzicht van de bekleding 18604 bij km 18,9. Hier is de asfaltpenetratie over grotere hoogte aanwezig.

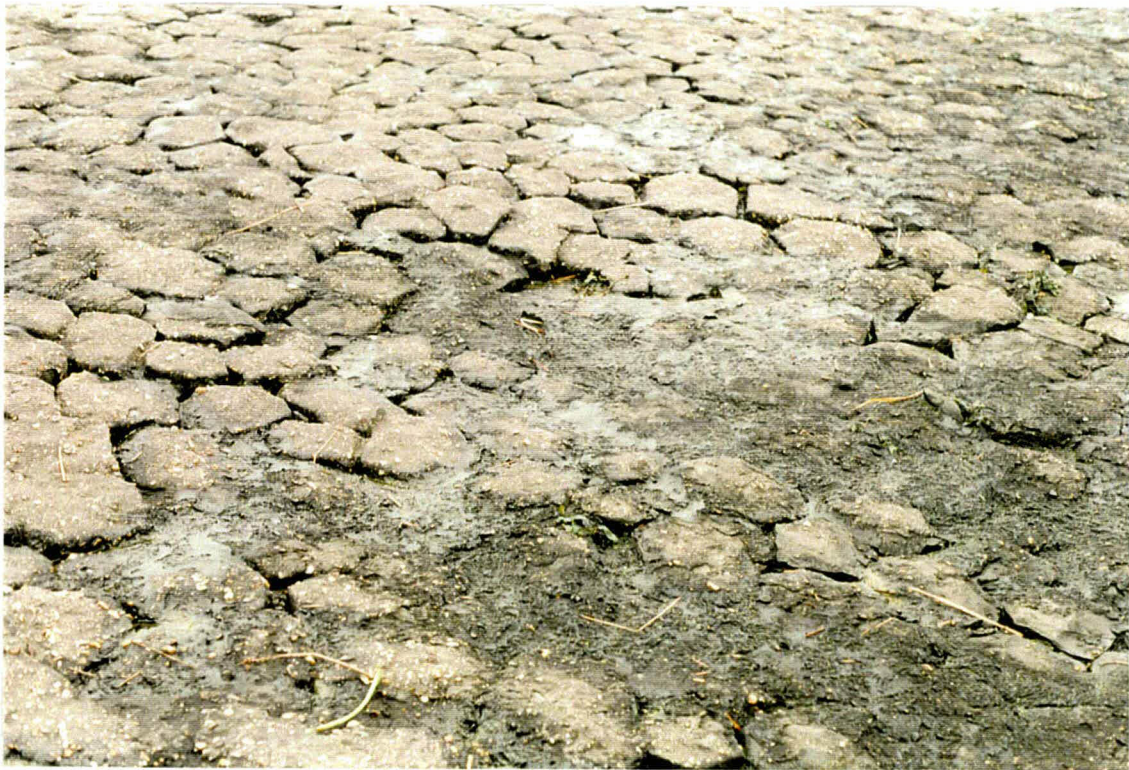
Foto 34 In het talud (bekleding 18604) is bij km 18,85 een deuk aanwezig.

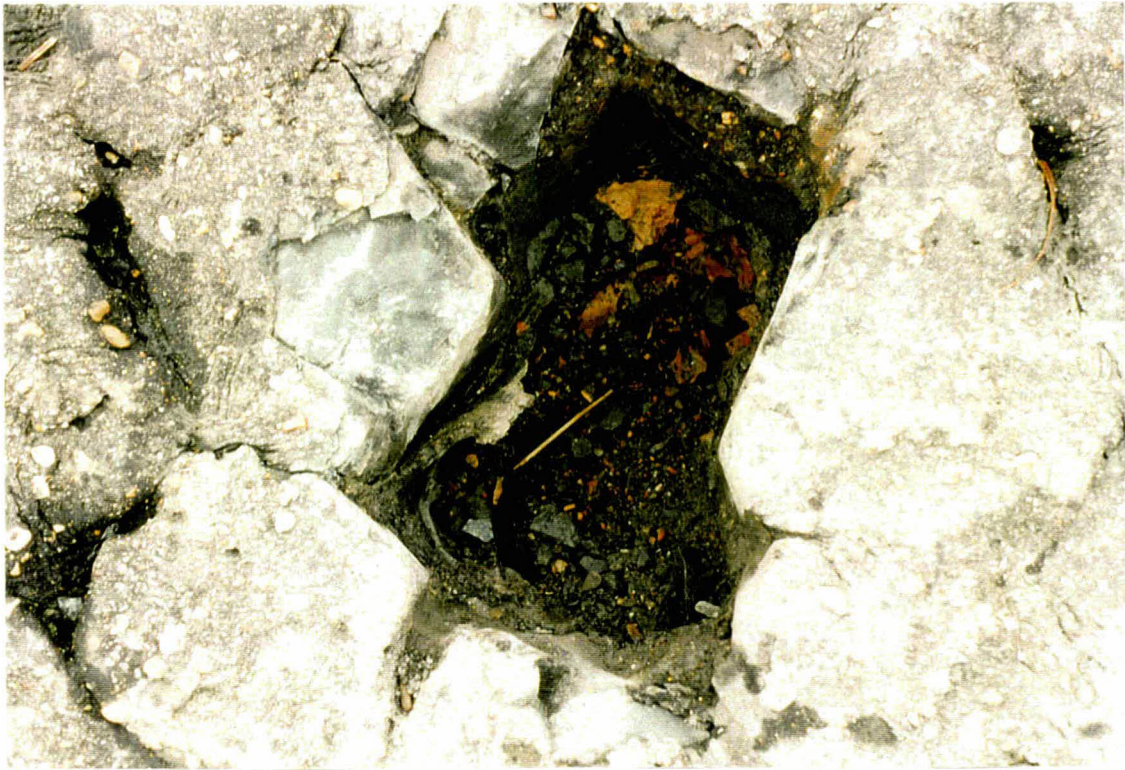
Foto 35 Gat in bekleding 18604 bij km 18,85. Er is een dun ingezand filter aanwezig.

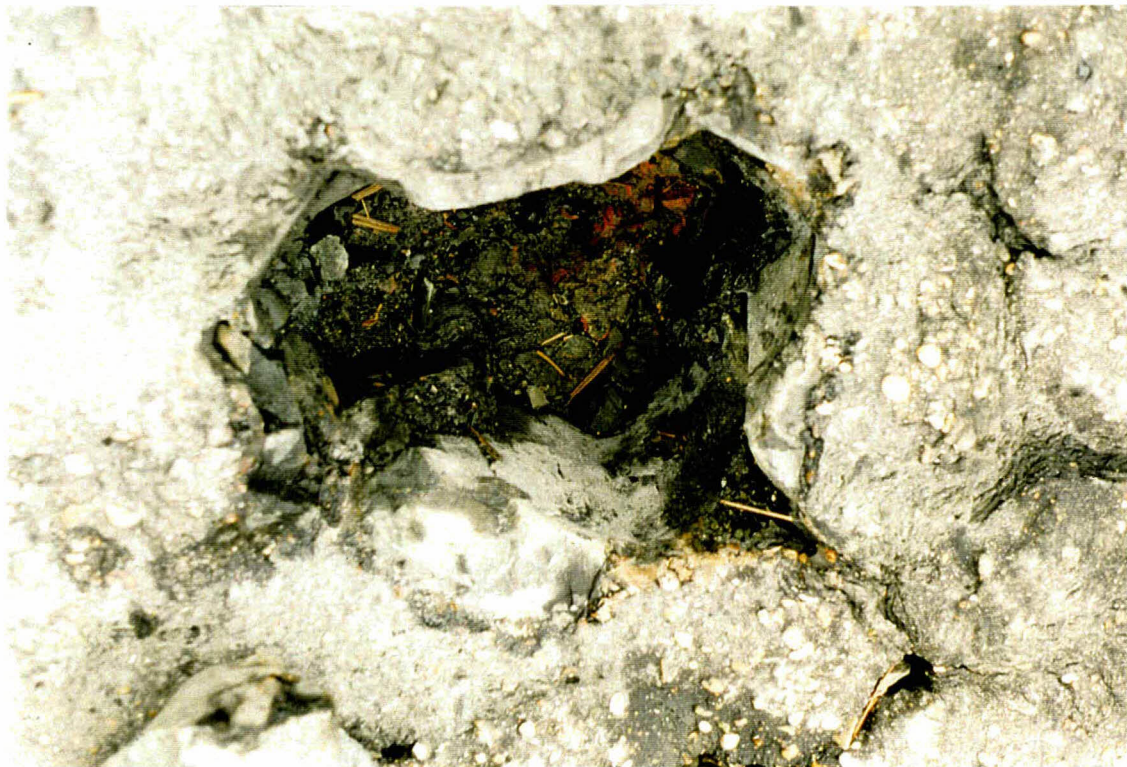
Foto 36 Gat in bekleding 18604 bij km 18,7. Ook hier een dun ingezand filter. De penetratie is goed tussen de spleten doorgedrongen.

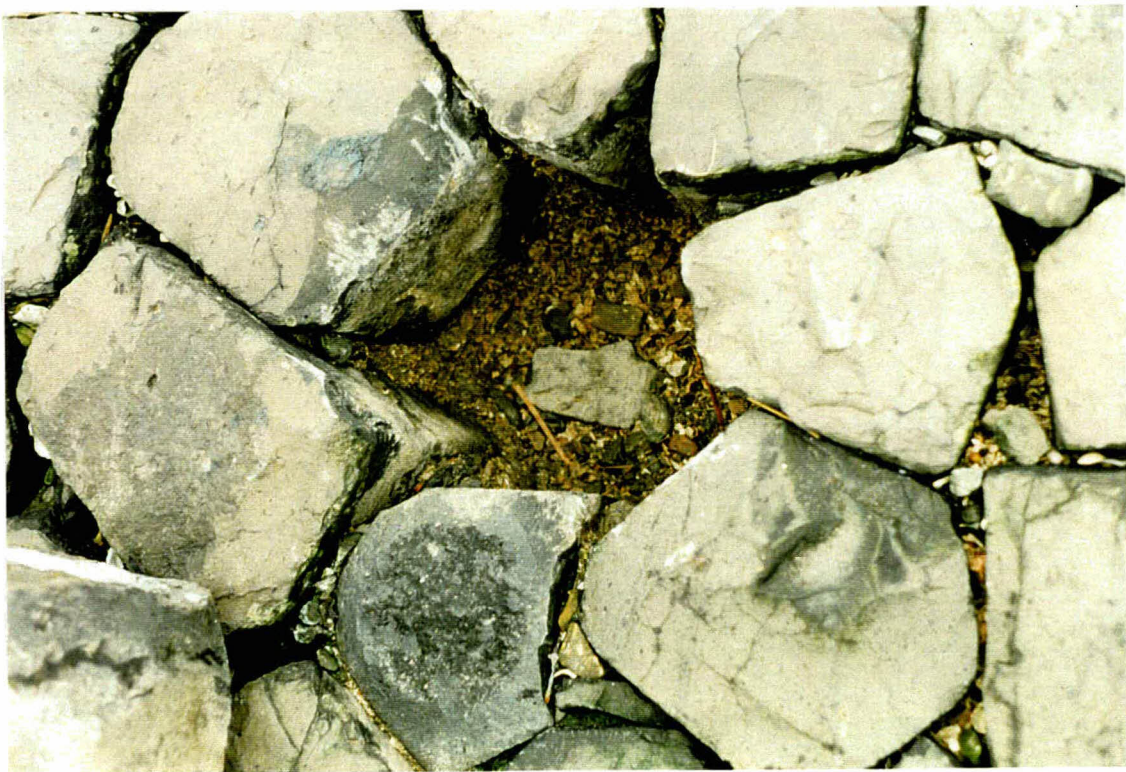
Foto 38 Bekleding 18604. Op het niet geopeneteerde stuk lijkt nauwelijks een filter aanwezig. Het filter is ondoorlatend: water dat in het gat wordt gezet zakt nauwelijks.
