Directoraat-Generaal Rijkswaterstaat

Dienst Weg- en Waterbouwkunde

Geavanceerde toetsing voorjaar 1998

Geavanceerde toetsing steenbekleding Nieuw Neuzenpolder

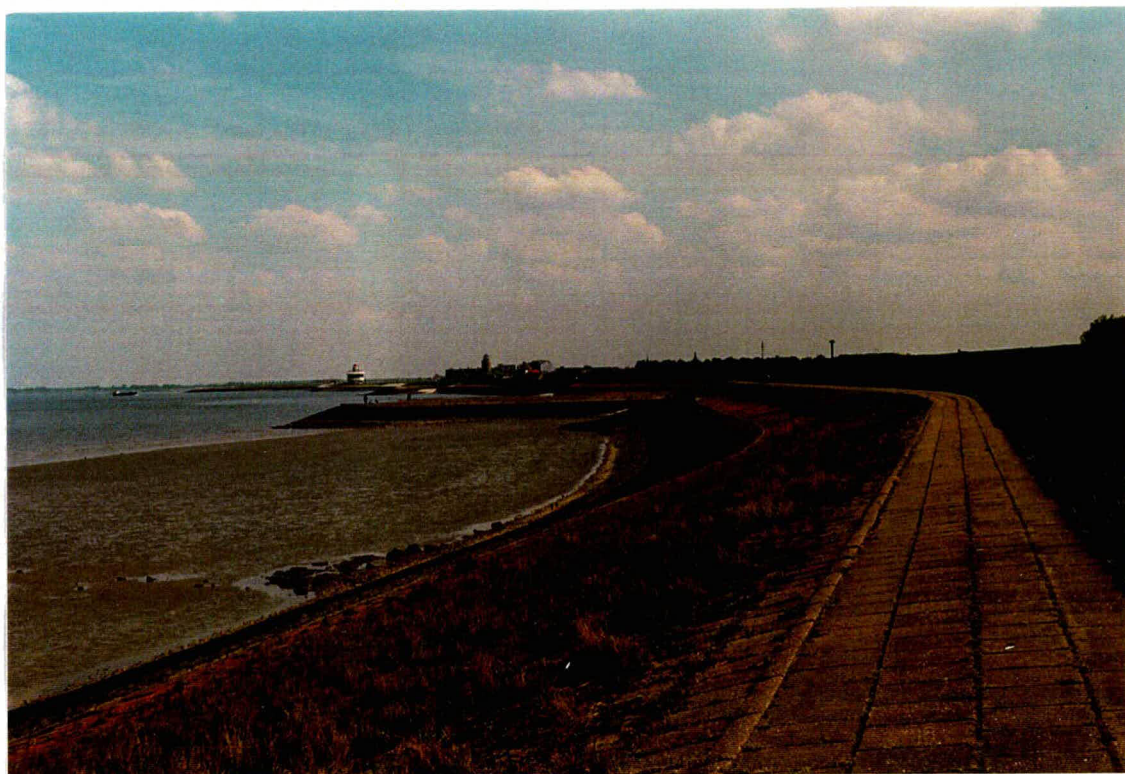
Foto 1

Overzicht van de lokatie, ongeveer bij dp 10.

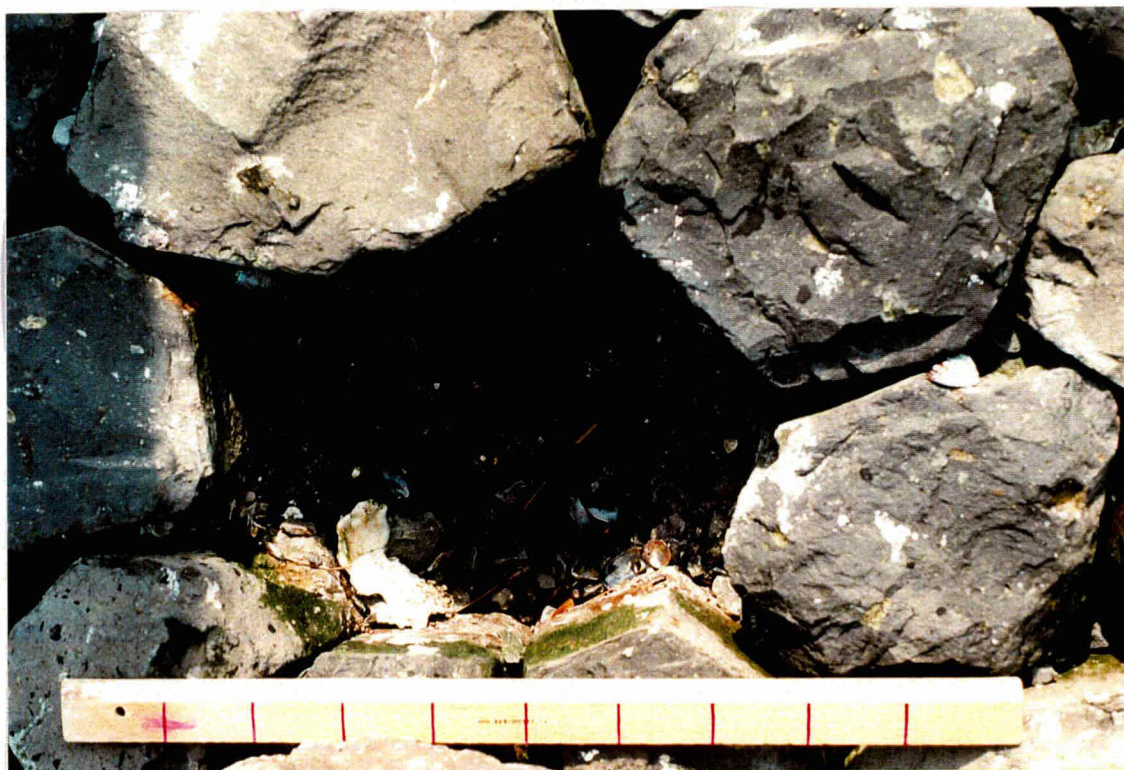
Foto 2

Hoog op het talud zijn de toplaag en filterlaag over het algemeen niet ingezand.

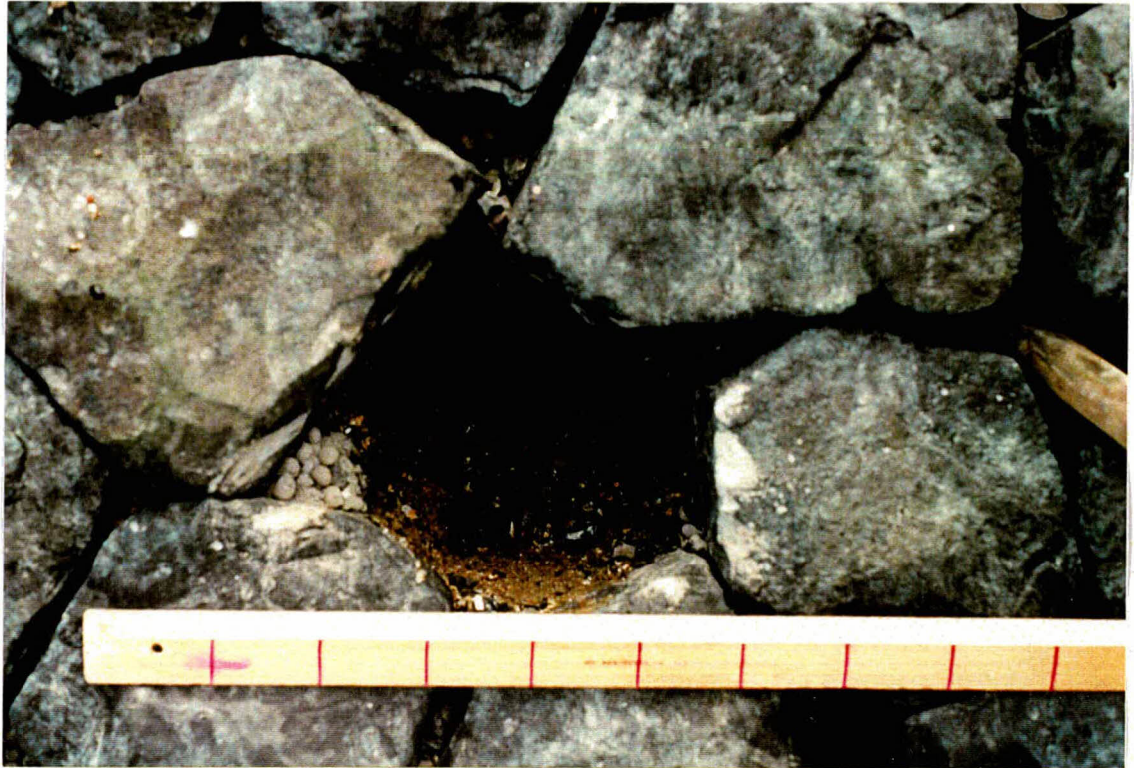
Foto 3

Op dezelfde lokatie als foto 2 wordt lager op het talud een volledig ingezande zetting gevonden.

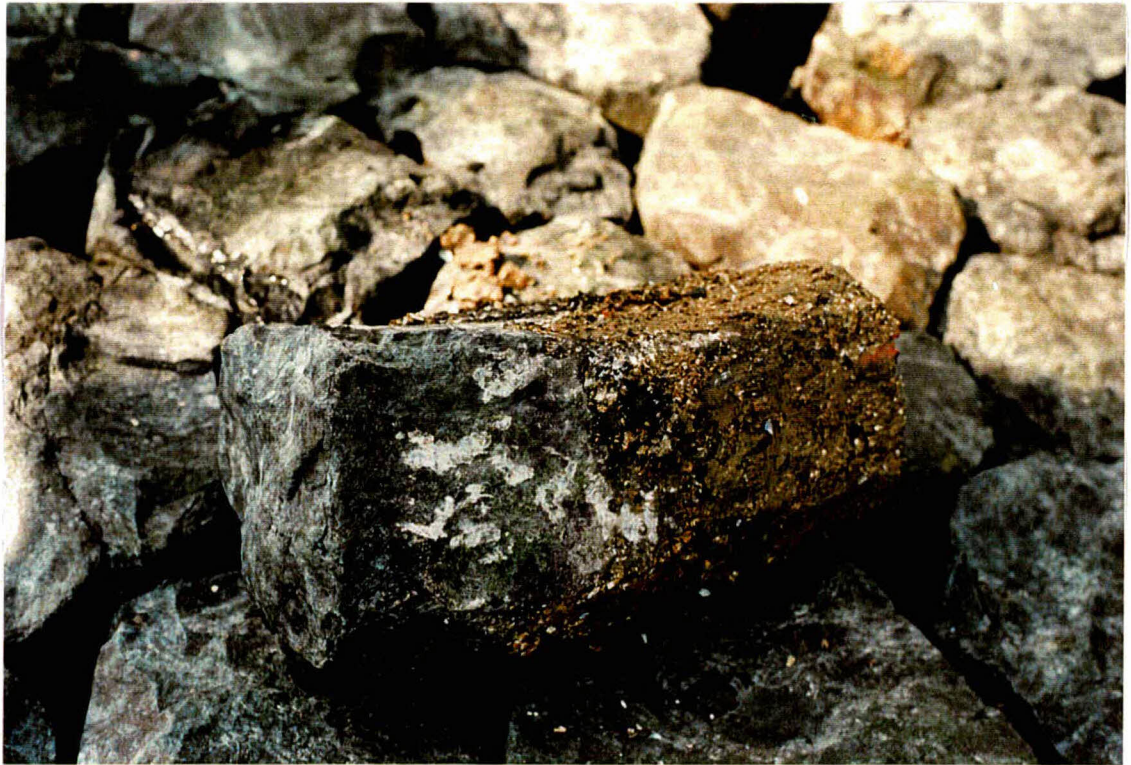
Foto 4

Voorbeeld van inzanding in de spleten tussen de blokken. De inzanding is ongeveer aanwezig over de halve blokdikte.

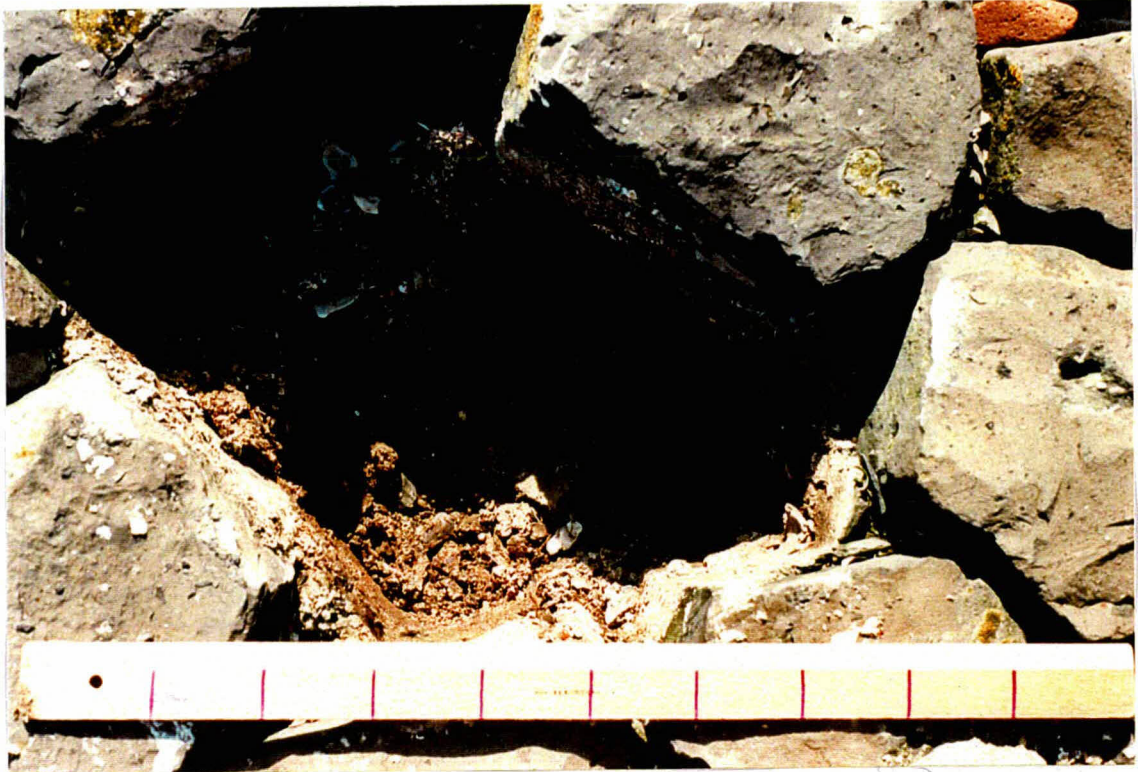
Lager op het talud lijken de spleten niet ingewassen. Wel zitten de spleten soms tot de helft vol met gebroken schelpen en zand. Op dit gedeelte is een extra gat gemaakt. Ook de filterlaag is gevuld met fijngemalen schelpen en zand. Nadat er water in het gat is gezet, zakt de waterspiegel met ongeveer 1 cm in 30 seconden, ofwel minder dan 1 mm/sec. De zetting kan als dichtgeslibt worden aangemerkt. De dikte van de zuilen is 23 cm.

Foto 5 Dijkpaal 4: in het filter zit zand en tussen de spleten van de blokken zitten schelpen. Dit gat zet beneden de hoogwaterlijn.

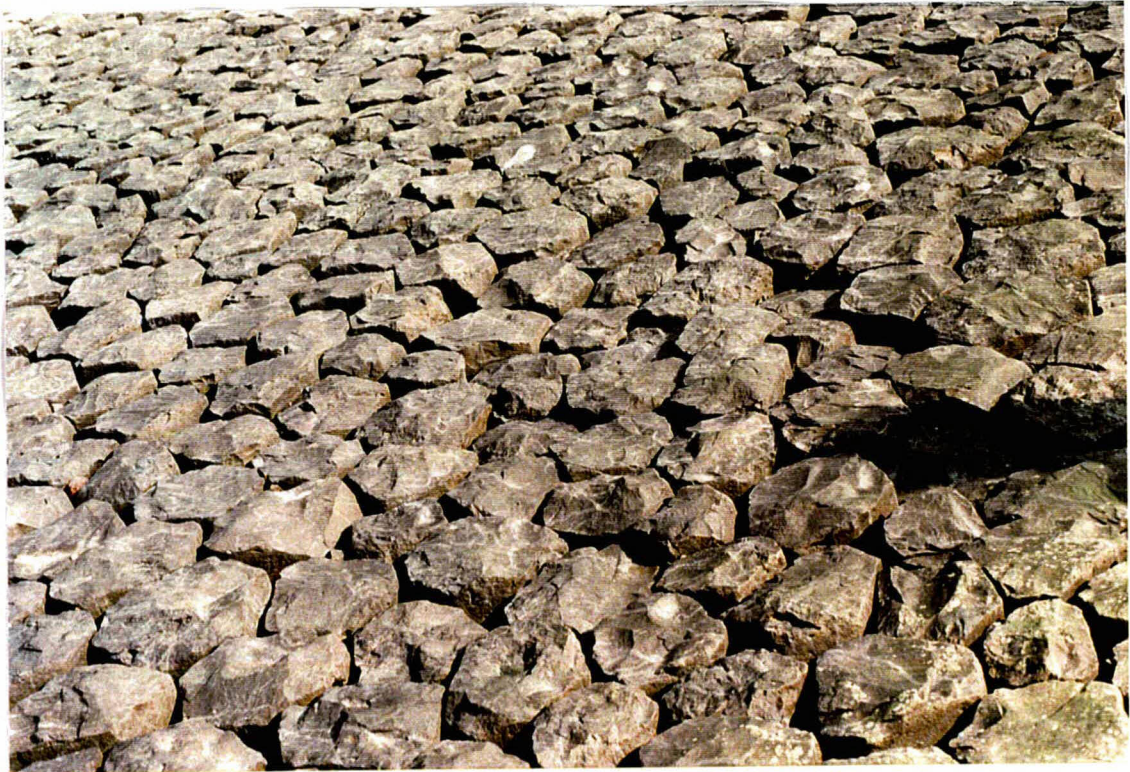
Op dit gedeelte is een foto gemaakt van een plaats waar de toplaag over circa 1 m² is verzakt.

Foto 6 Voorbeeld van een lokatie waar de stenen wat verzakt lijken.

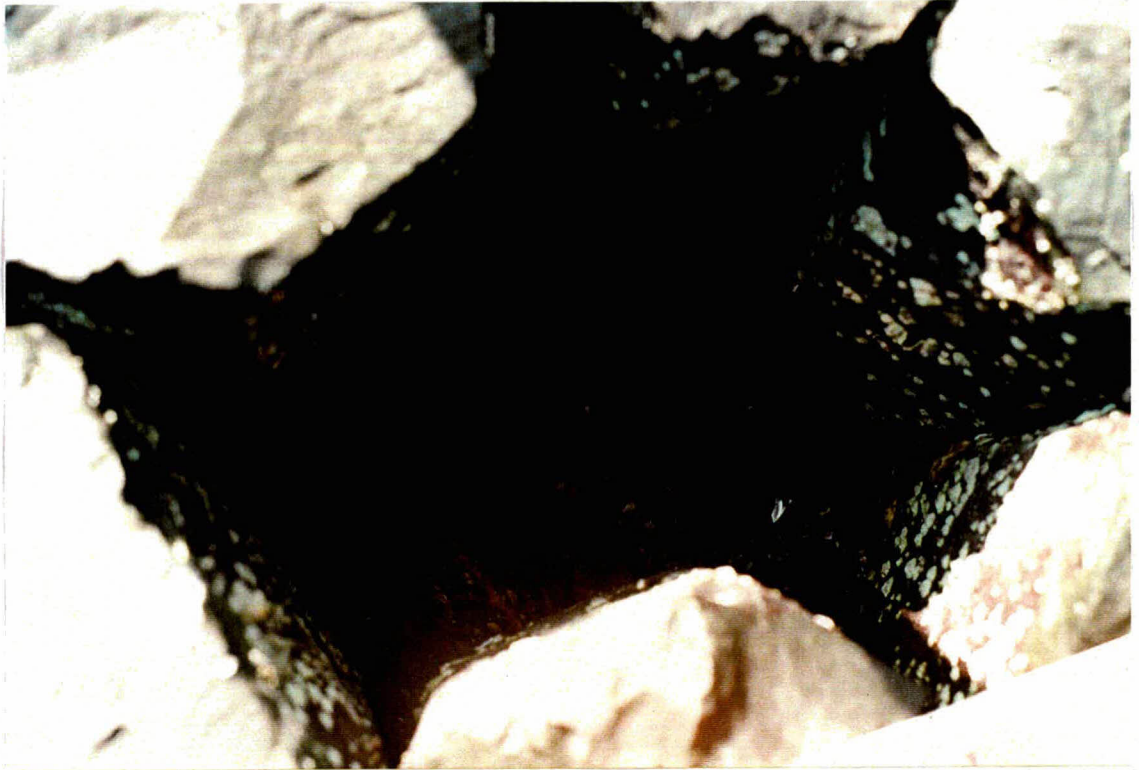
Foto 7

Er is een extra gat gemaakt om na te gaan of het filter evenmin is ingezand. Het filter blijkt uit zeer grof puin te bestaan (halve bakstenen) en is niet ingezand.

Dijkpaal 9: laag op het talud is de zetting niet ingewassen, er zit geen zand tussen de spleten. Het filter bestaat uit grof puin. Het filter is evenmin ingezand.

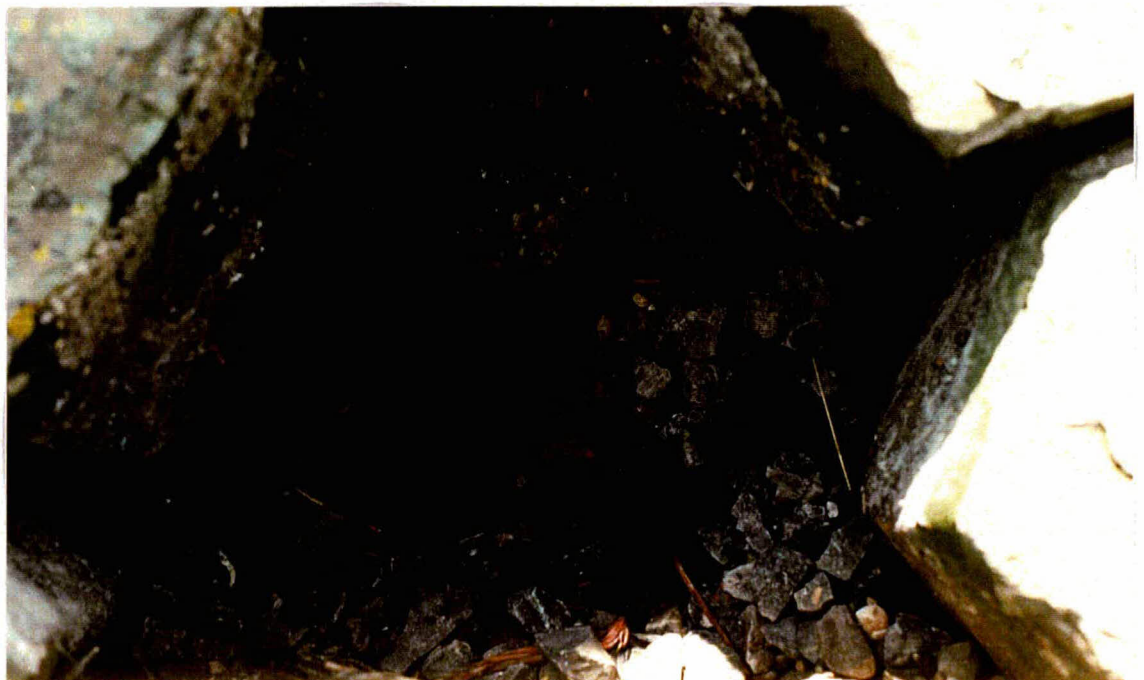
Foto 8

Bovenin staat de basalt naar het zich laat aanzien vrijwel direct op de vlijlaag. Op de foto is vooral de steenslag die tussen de blokken is uitgevallen te zien, en niet het filter. Onder sommige blokken zit meer dan 2 centimeter ruimte. De stenen zijn 26 tot 30 centimeter dik.

In het gat ligt de steenslag die tussen de zuilen heeft gezeten. Hieronder is een puinlaag/vlijlaag te zien.

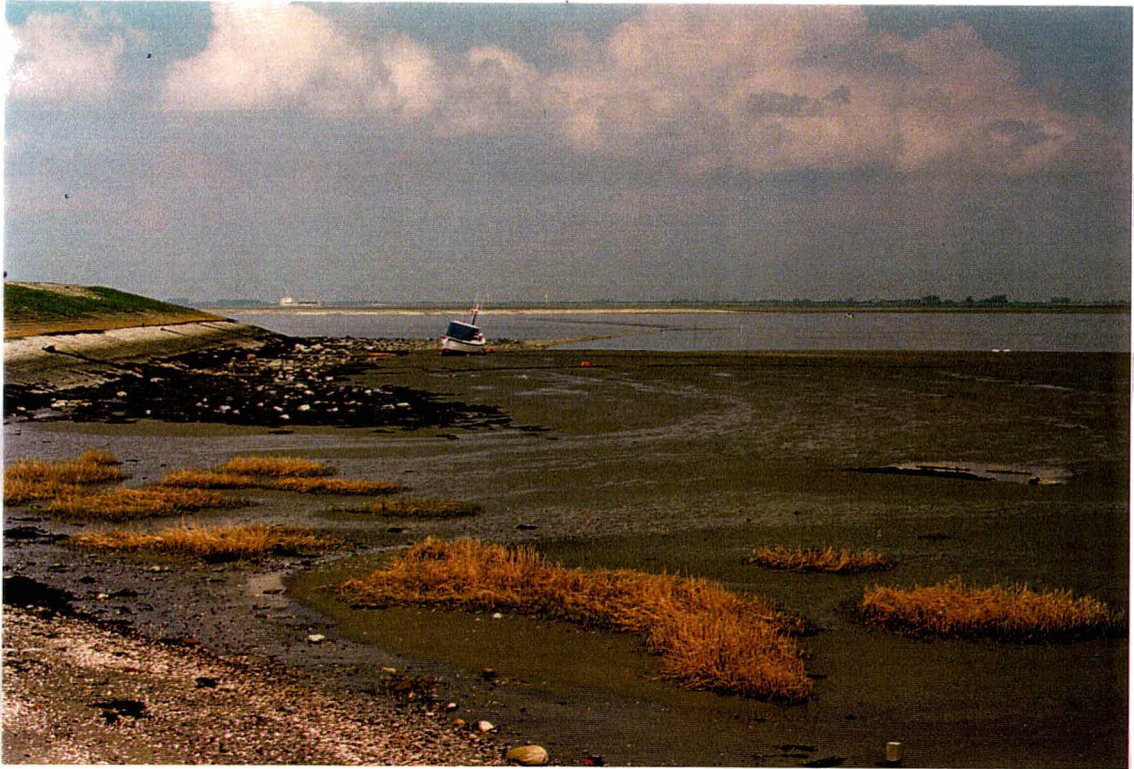
Foto 1 Het begin van de strekking, het gedeelte met voorland.

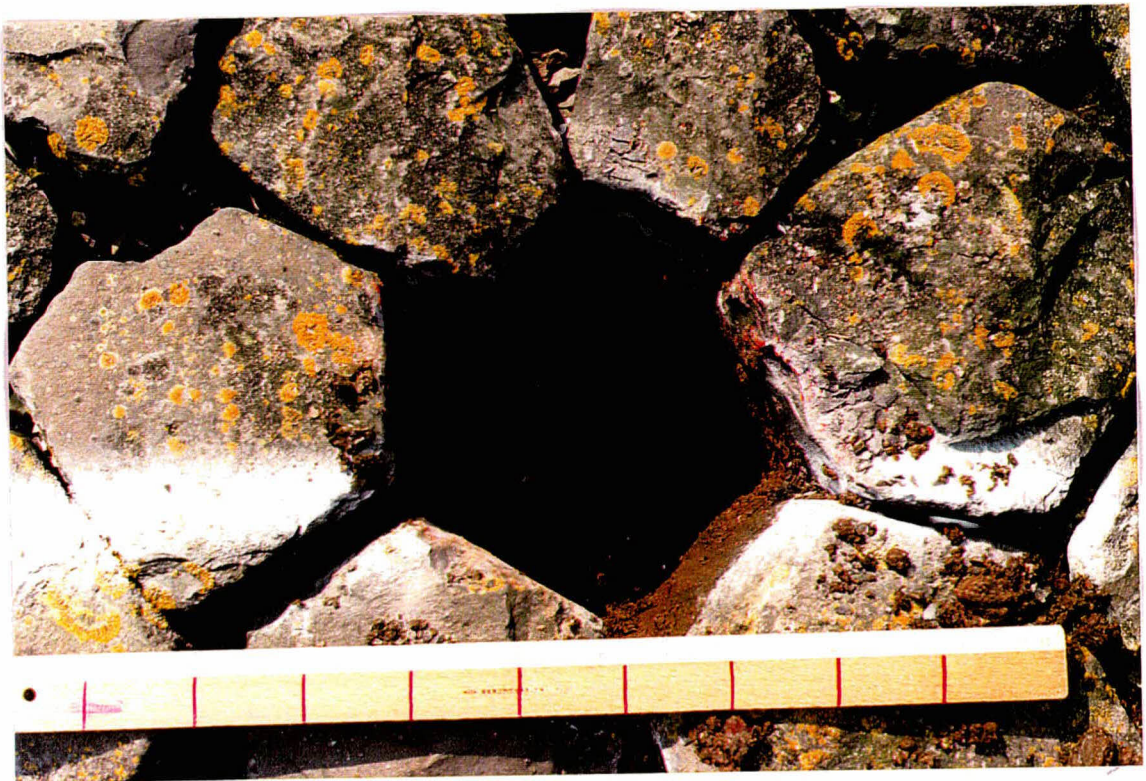
Foto 2 Voorbeeld van ingezande basalt. Op de blokken naast de lineaal ligt een klein beetje van het filtermateriaal.

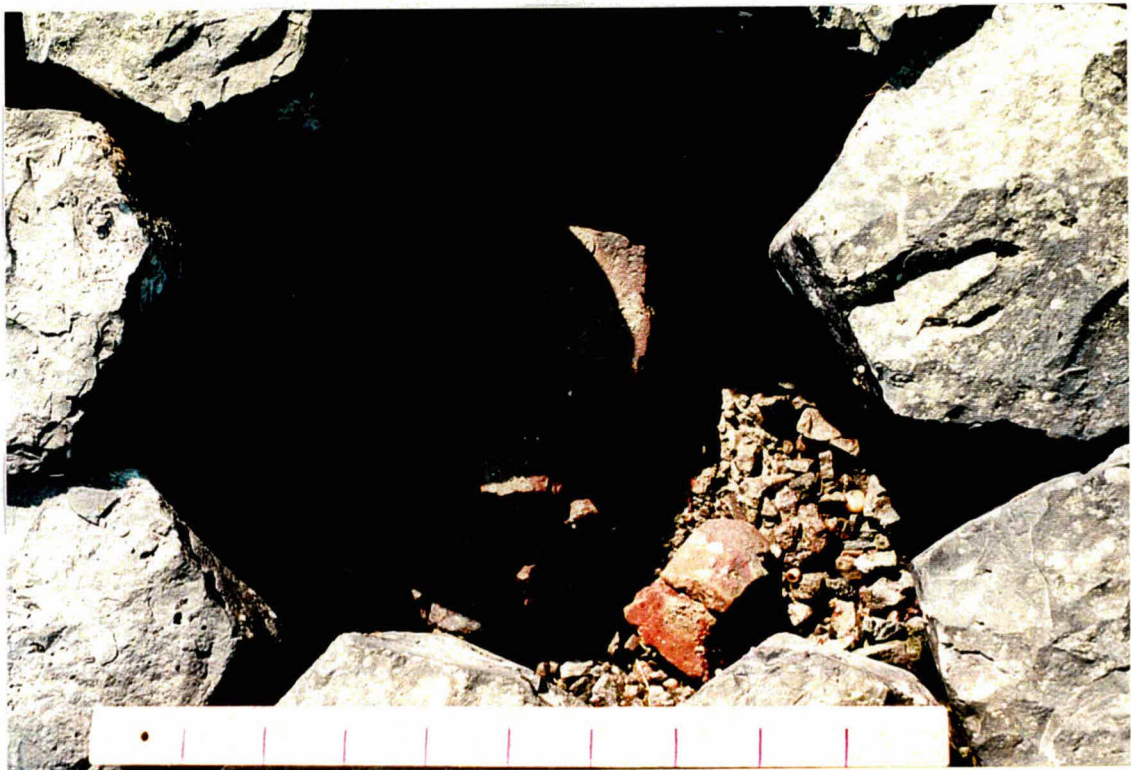
Foto 4 Voorbeeld van een open toplaag van basalt, met een vrij open filter. Let ook op de grote brokken baksteen. Dit kan van de vlijlaag afkomstig zijn, maar de brokken kunnen ook gebruikt zijn om de kleinere zuilen op te zetten.

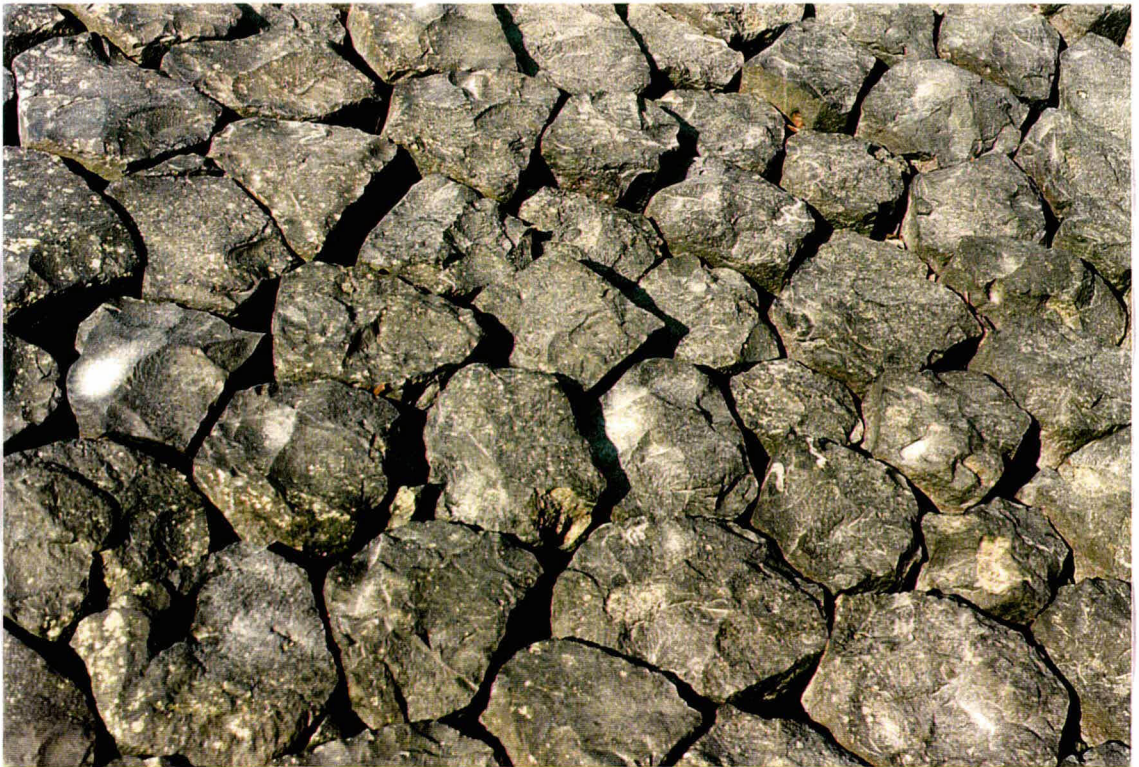
Foto 5 Voorbeeld van een plaats waar circa 1 m² zuilen zijn verzakt.

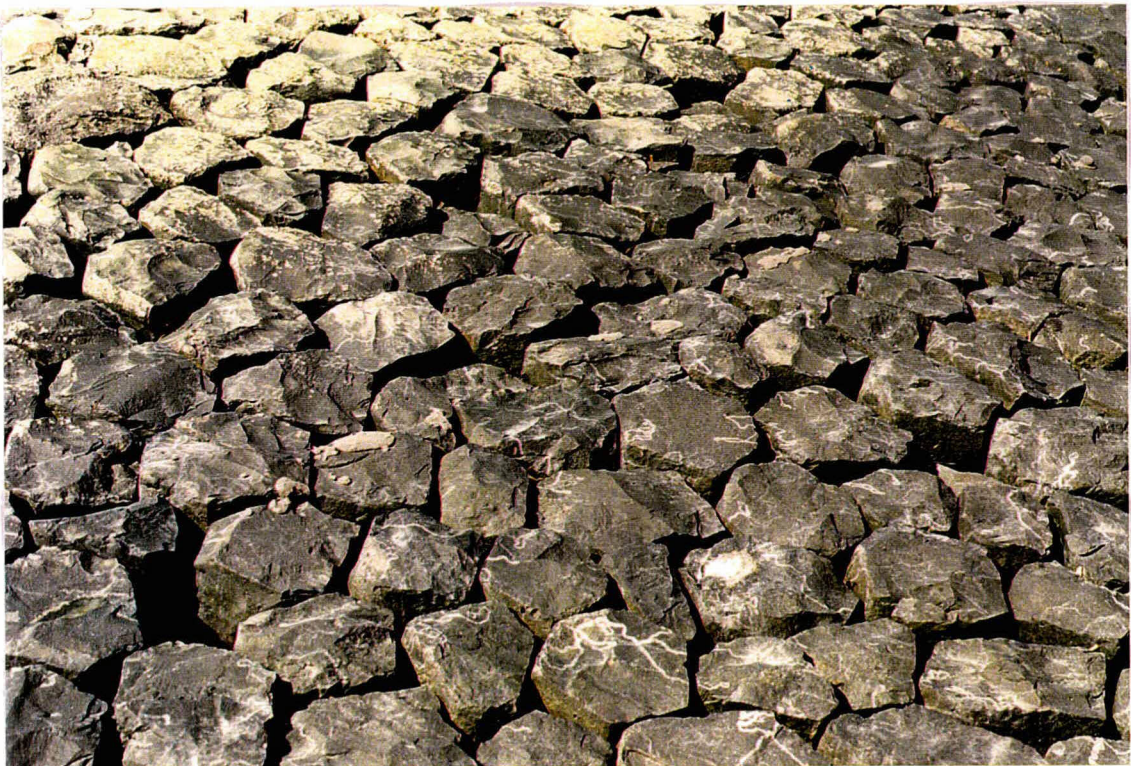
Foto 6 Voorbeeld van een lokatie waar de stenen wat verzakt lijken. Enkele zuilen zijn een flink stuk het talud ingezakt.

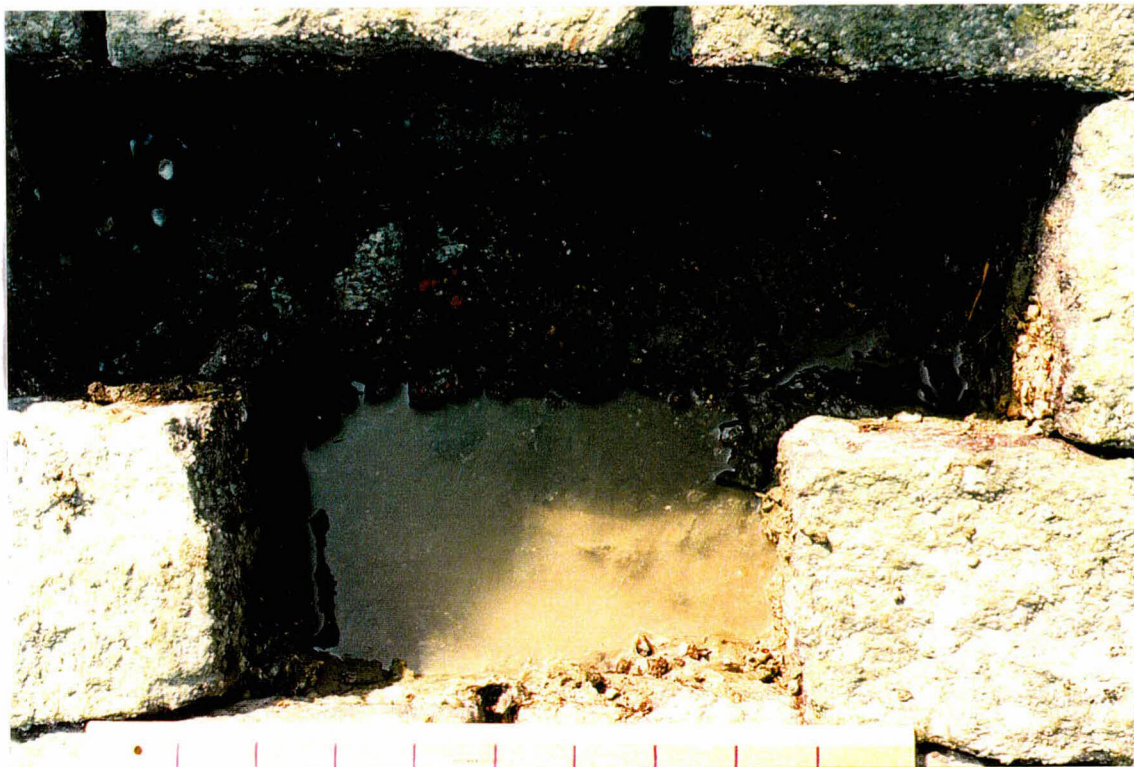
Foto 7

Dp 289,5. Onder de graniet toplaag zit een volledig dichtgeslibt filter. Er treedt water uit het talud. Dit water is er niet met de emmer ingegoten.

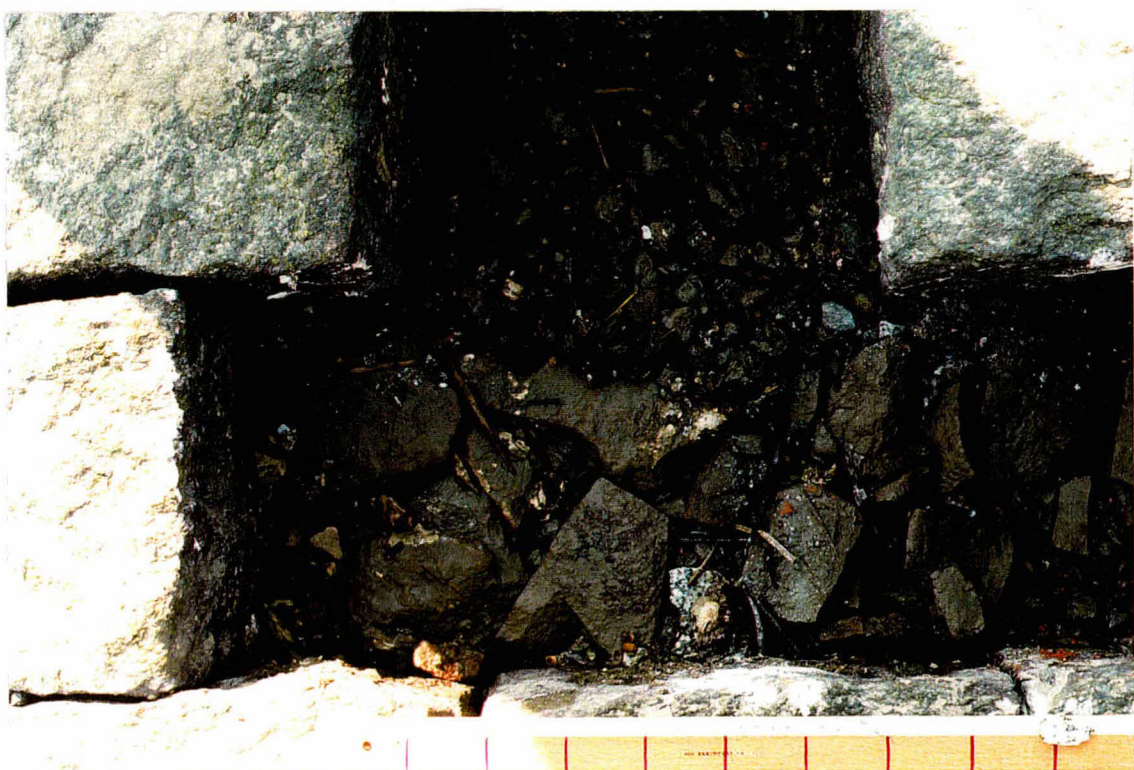
Foto 8

Dp 288. In tegenstelling met de voorgaande foto ligt de graniet hier op een vrij open filter.

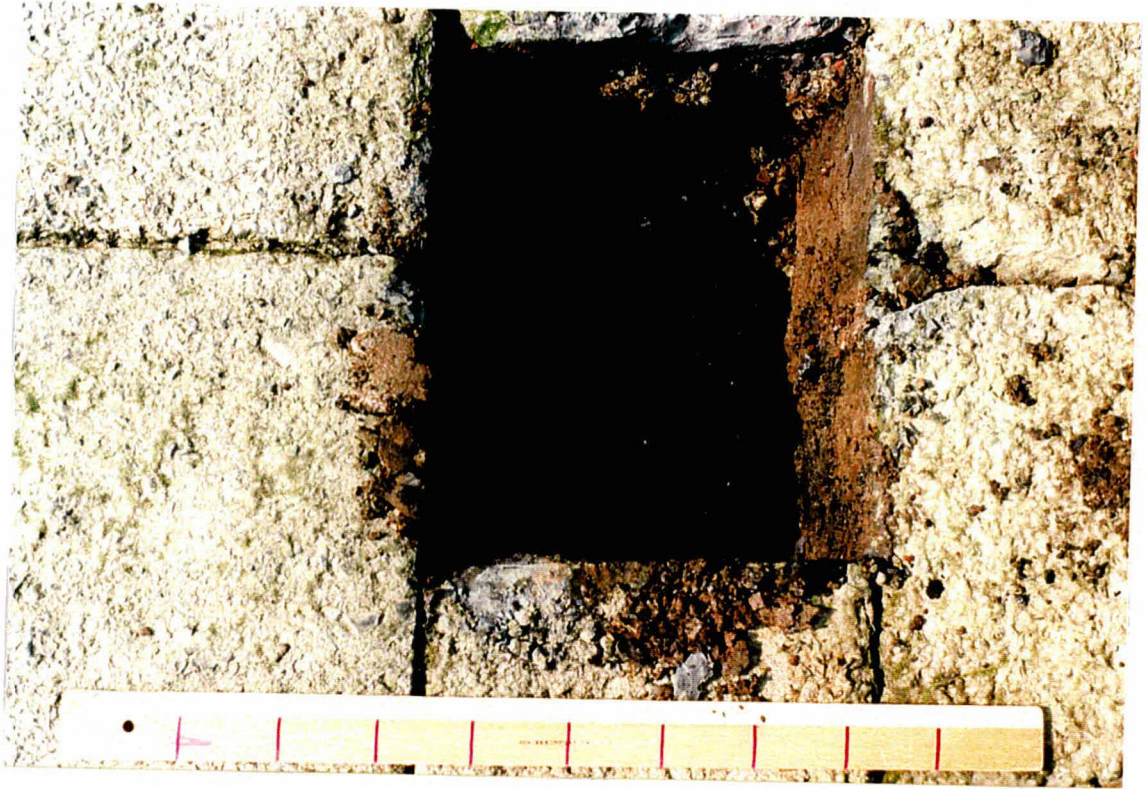
Foto 9 Ingezande koperslakblokken

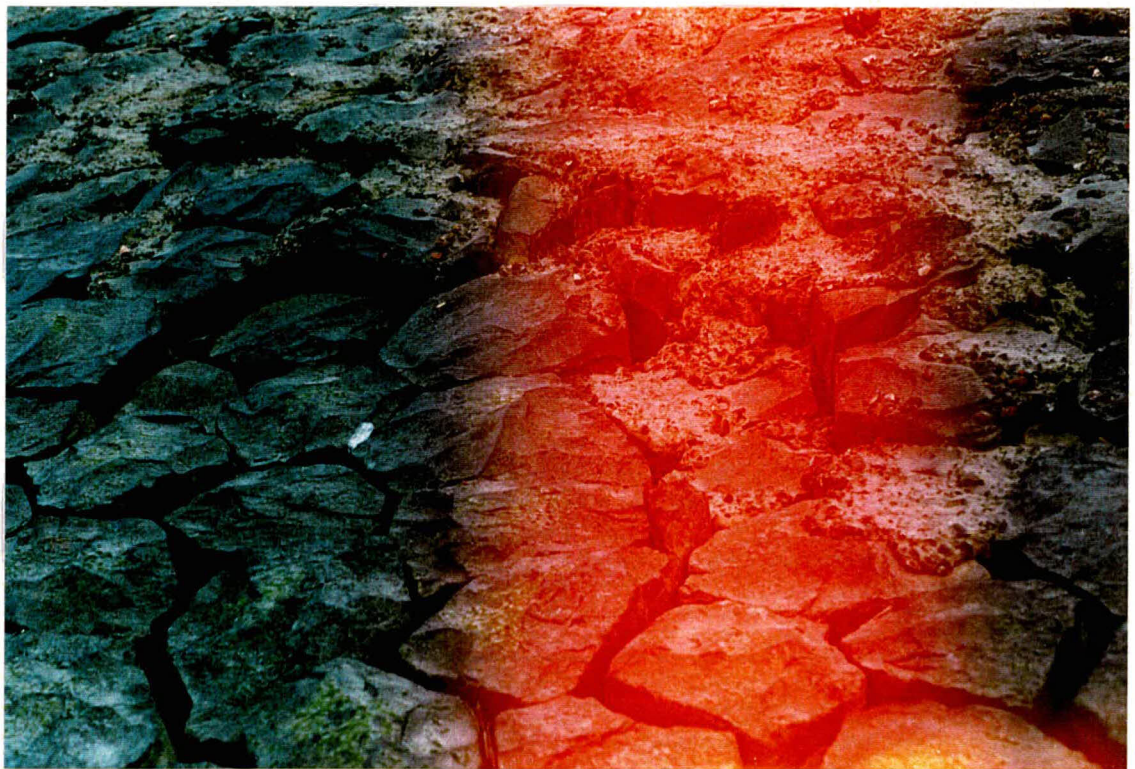
Foto 10 Voorbeeld van verzakte zuilen, kennelijk doordat er materiaal onder de zuilen vandaan kan spoelen. Dit is juist onder de (gepentreeerde) overgangsconstructie.

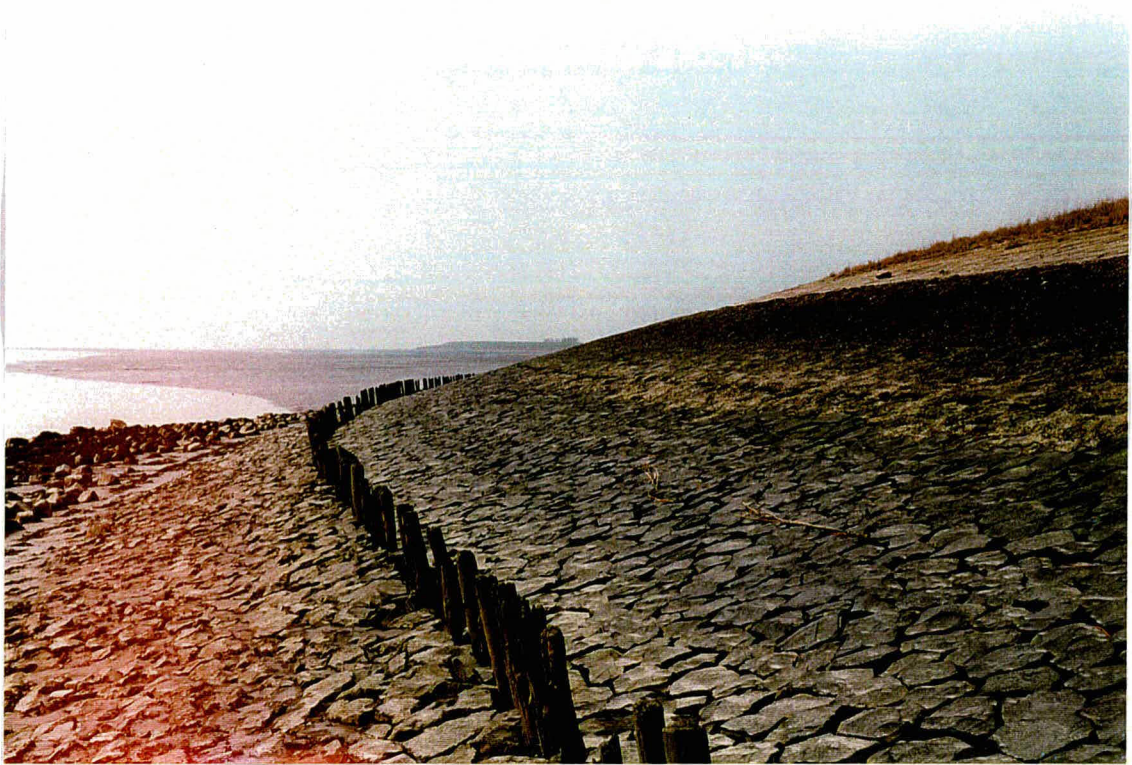
Foto 1 Overzicht van de lokatie, met onderin de basalt en hierboven de overgoten basalt

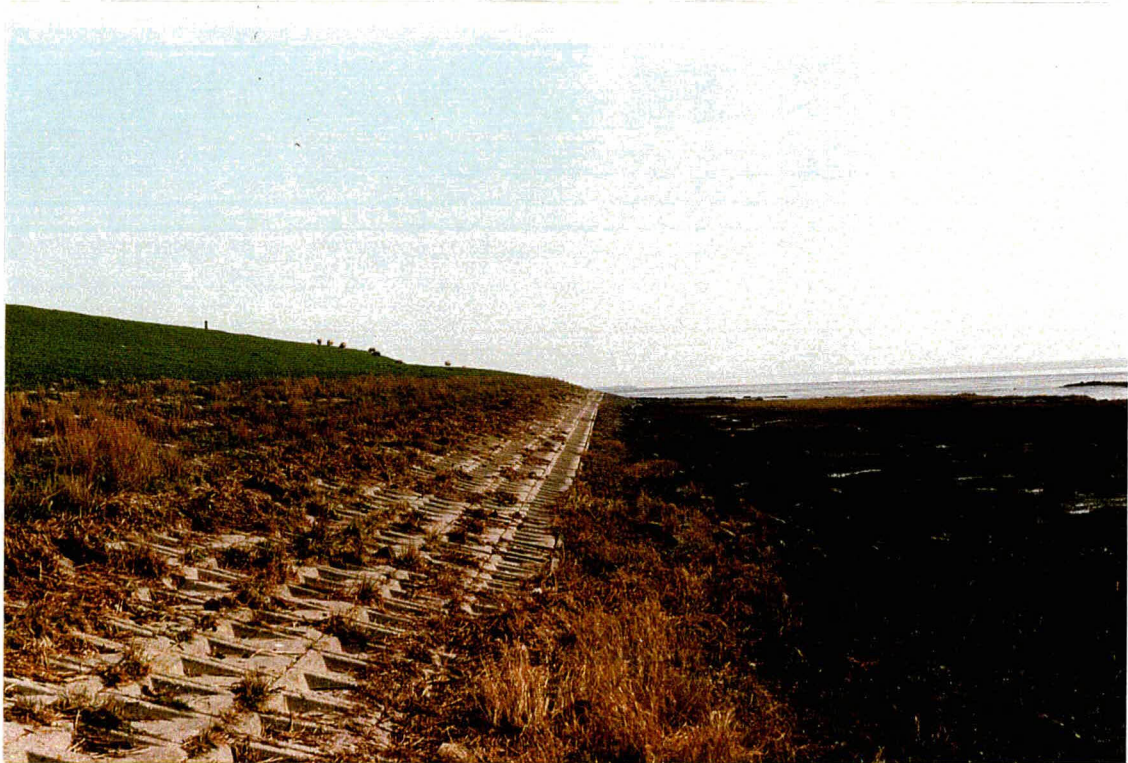
Foto 2 Overzicht van de lokatie: de basaltglooiing is vrijwel geheel onder het slik verdwenen.

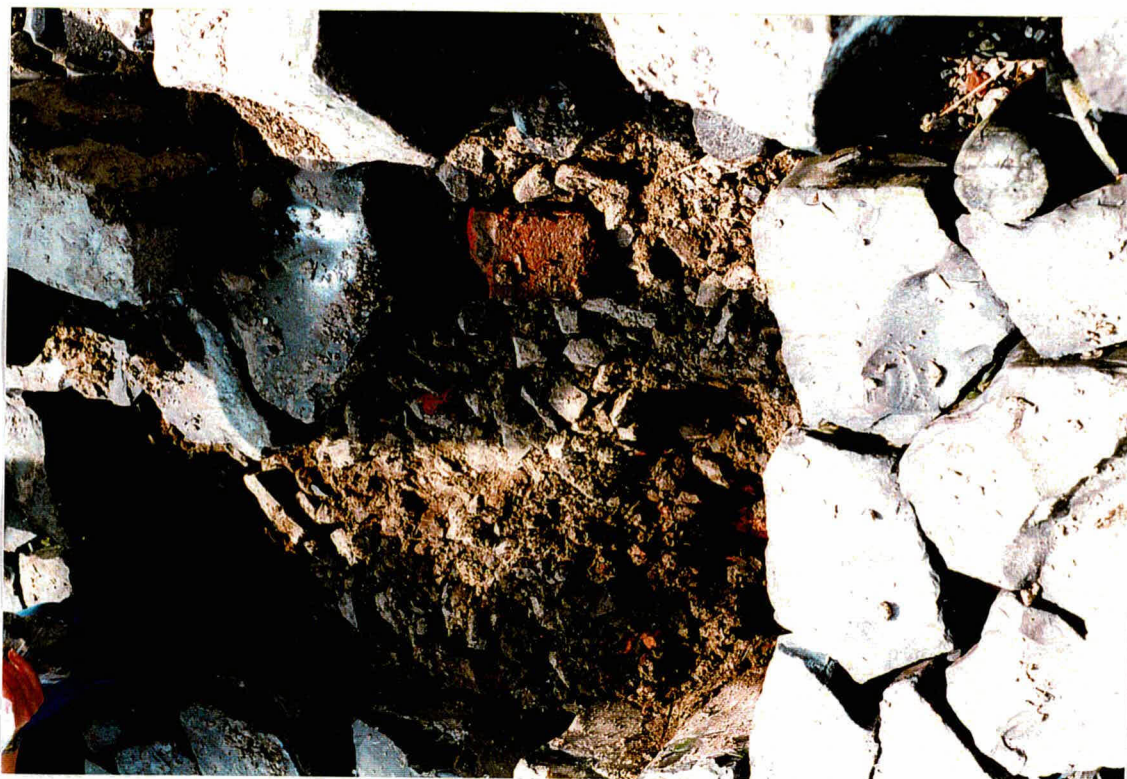
Foto 3 Voorbeeld van een volledig ingezande basaltzetting gevonden.

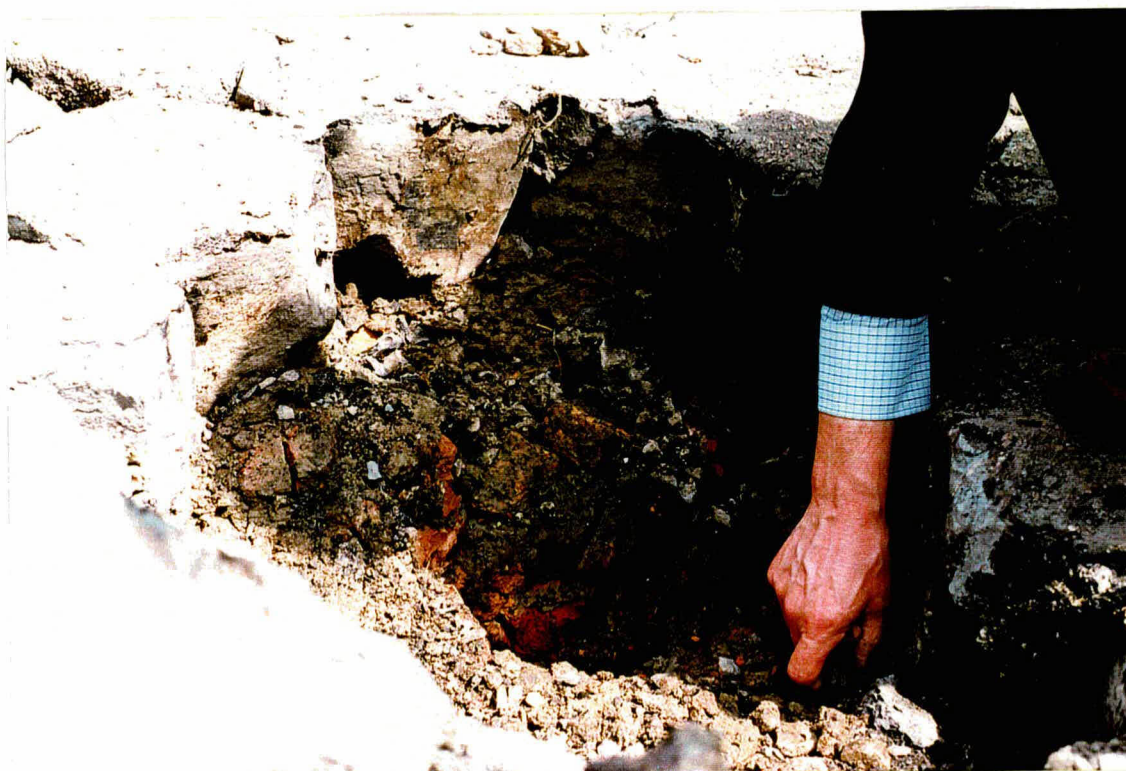
Foto 4 Voorbeeld van overgoten basaltzetting. Het filter hieronder is ingezand. Onder de blokken en tussen de blokken lijkt nog wat holle ruimte te zitten.
