Asbestinventarisatie (Type A) conform SCA-540
Voorafgaand aan de sloop van twee havengebouwen
Nieuwe Veerweg 2 en 4 te Hoedekenskerke

Project 23113093

Opgesteld door: Sagro Milieu Advies Zeeland B.V.
Auteur: Ing. M.A.P. de Schepper
Datum: 23 november 2011
SCA-code: 02-D020006
Telefoon: 0113-352 222
Autorisatie: ir. R. van de Woestijne
Manager SMA Zeeland B.V.

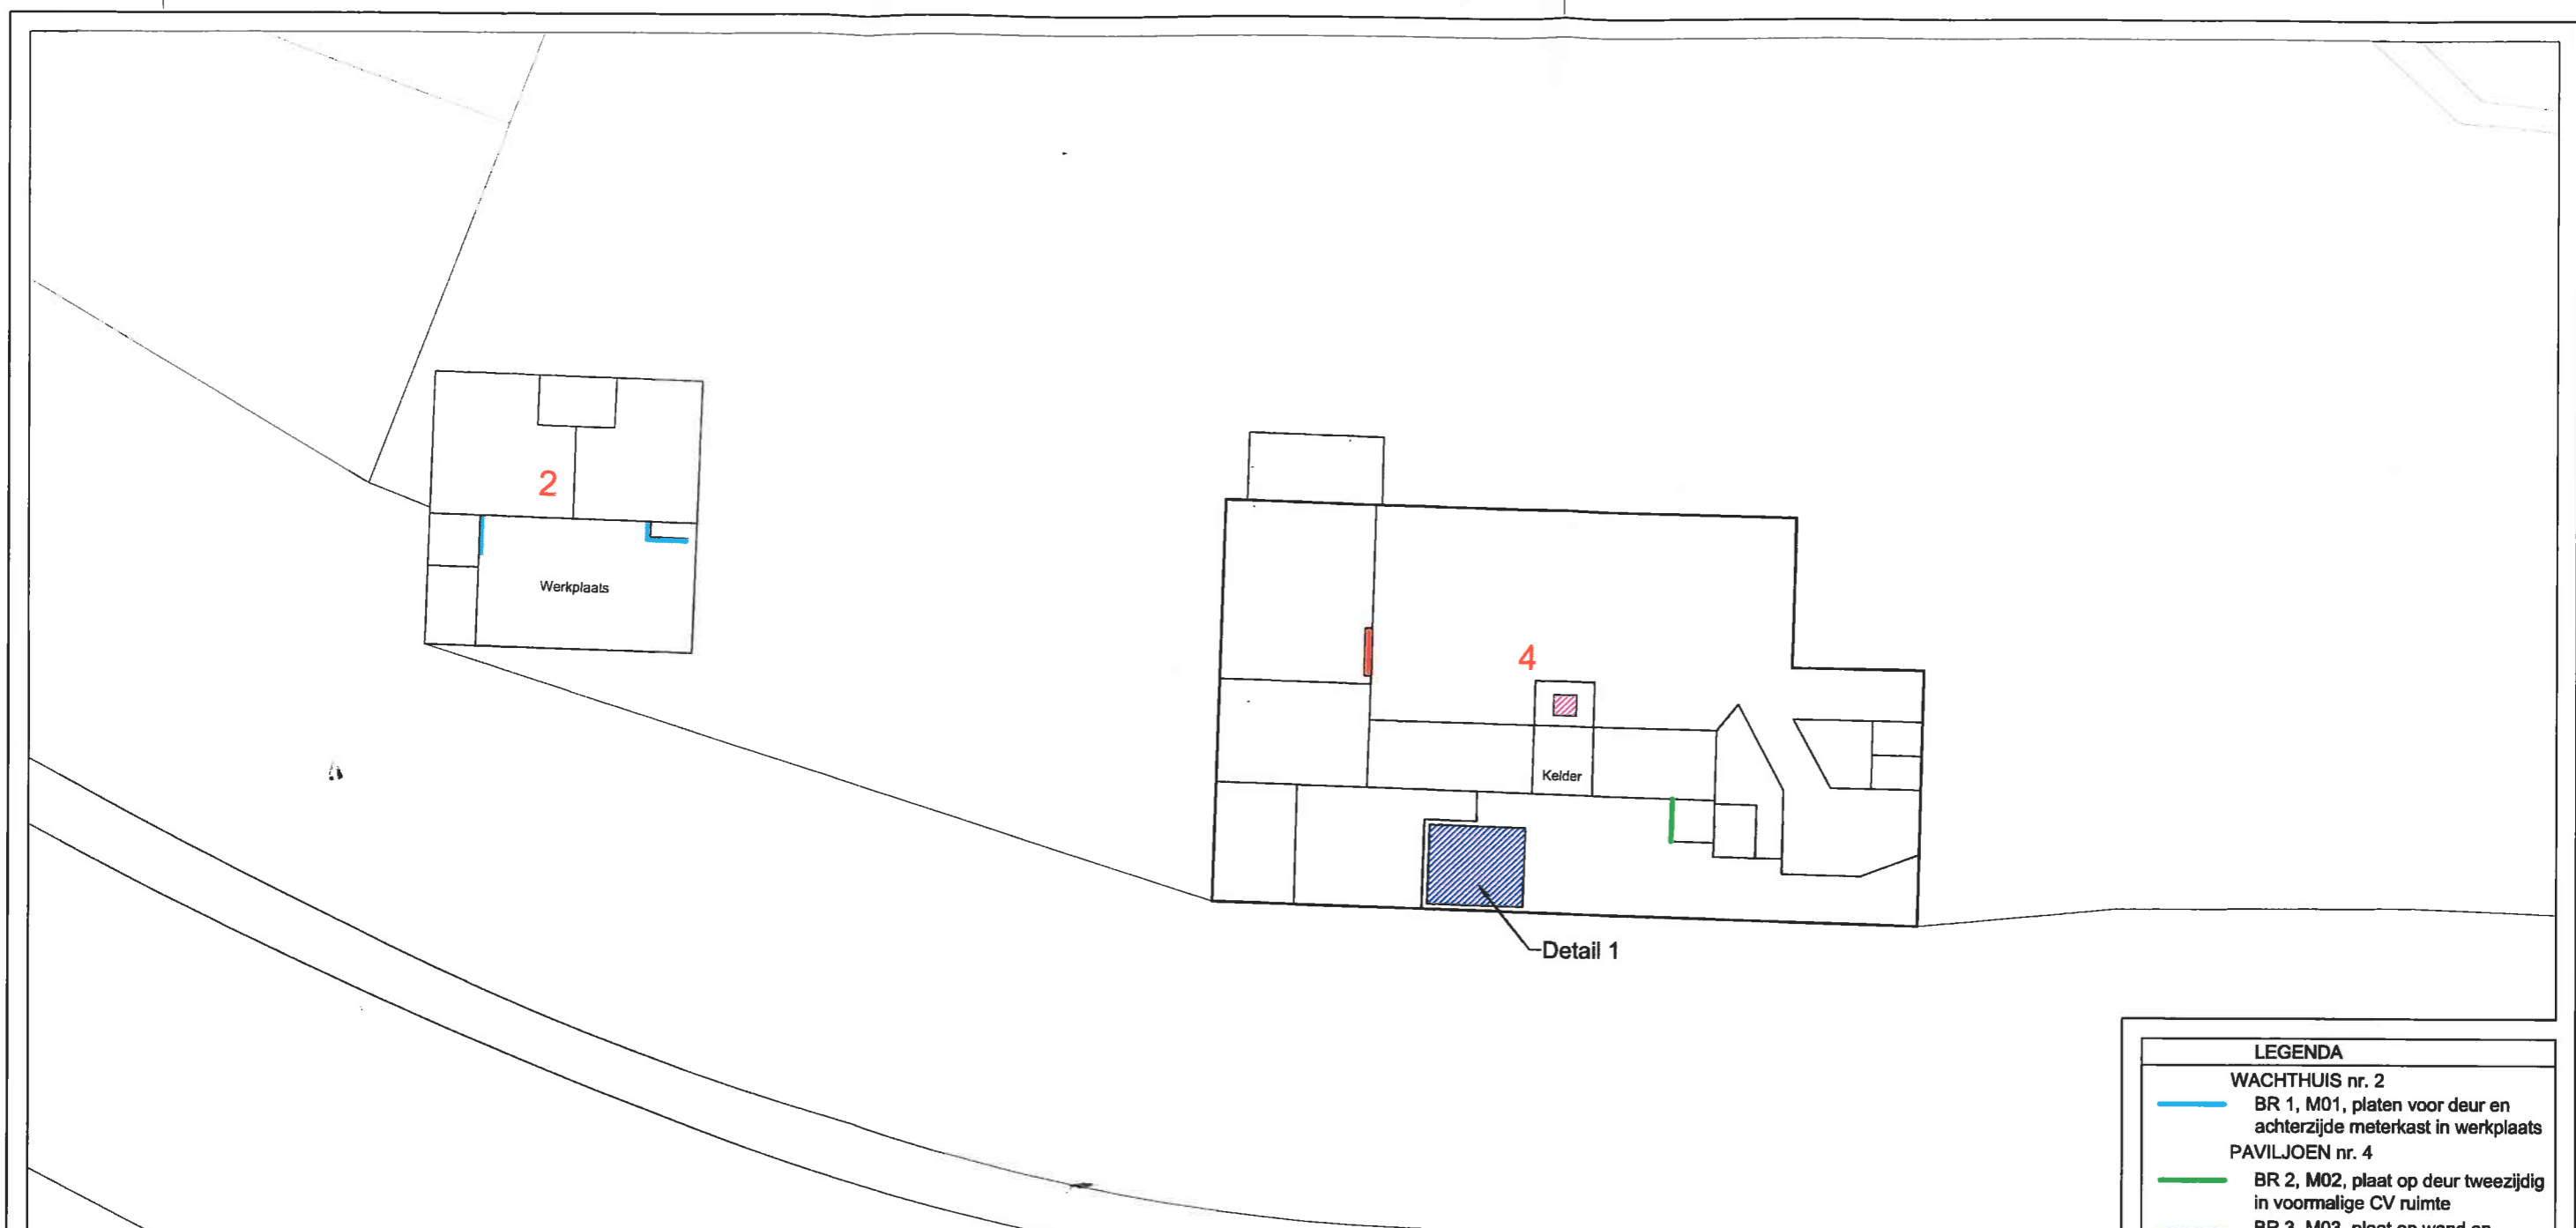
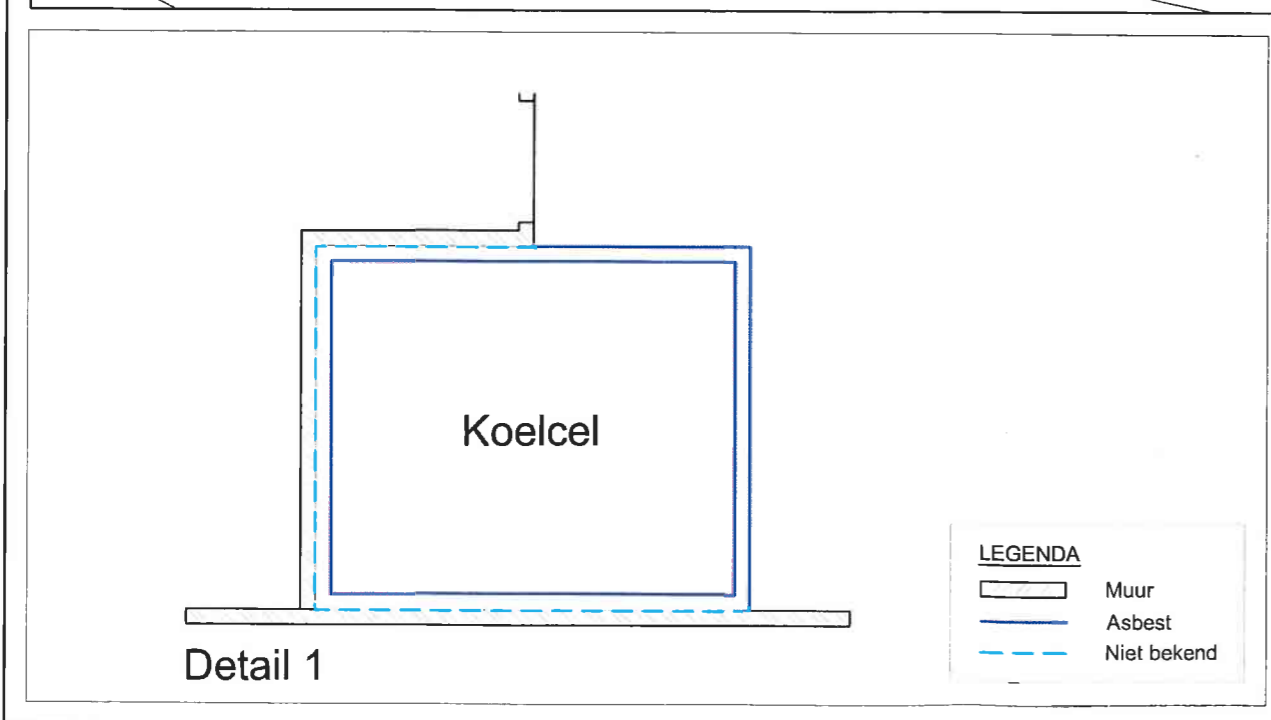
- BR 1, M01, platen voor deur en achterzijde meterkast in werkplaats

- BR 2, M02, plaat op deur tweezijdig in voormalige CV ruimte
- BR 3, M03, plaat op wand en plafond in koelcel
- BR 4, M04, plaat keuken tegen restaurant
- BR 5, M05, vloerzeil restaurant kelderluik

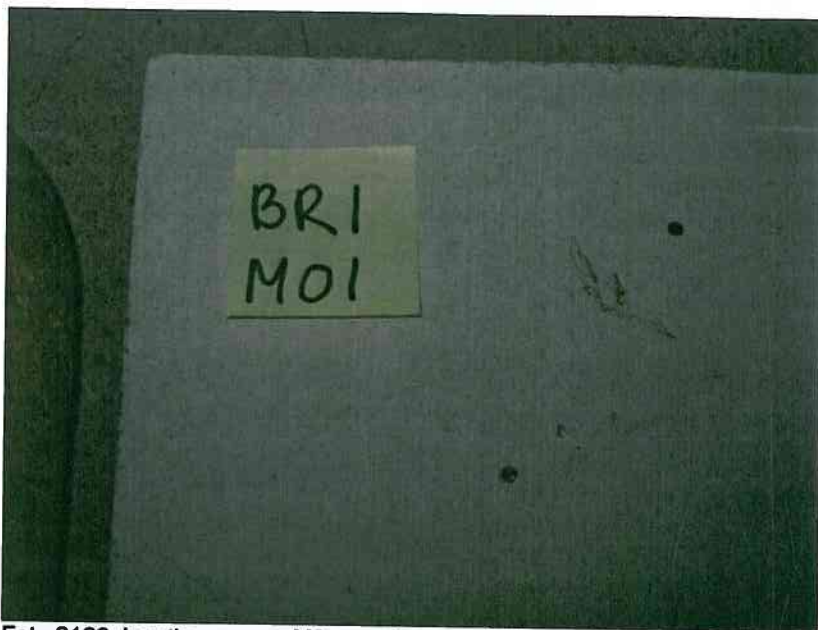
Bronnr: 1	Vlakke platen		
Plaats:	Wachthuis, nr 2, voor deuropening en achterkant meterkast	Monsternummer:	M01 V
Bereikbaarheid:	Goed	Hoeveelheid:	2 platen
Wijze bevestigen:	Gespijkerd	Oppervlakte (geschat):	6,2 m ²
Hechtgebonden:	Nvt	Risicoklasse:	Nvt
Fotonr:	2129 t/m 2131	Saneringsadvies:	Nvt
Analyseresultaten:	Geen asbest aangetoond		
Bronnr: 2	Vlakke platen		
Plaats:	Paviljoen, nr 4, tegen beide zijden deur voormalige c.v.-ruimte	Monsternummer:	M02 AA
Bereikbaarheid:	Goed	Hoeveelheid:	2 platen
Wijze bevestigen:	Scharnieren (gehele deur)	Oppervlakte (geschat):	1,4 m ²
Hechtgebonden:	Ja	Risicoklasse:	1
Fotonr:	2146 t/m 2148	Saneringsadvies:	Deur als geheel verwijderen zonder asbest te bewerken
Analyseresultaten:	2-5% chrysotiel

Foto 2129: locatie monster M01 van bron 1, plaat voor deuropening in wachthuis

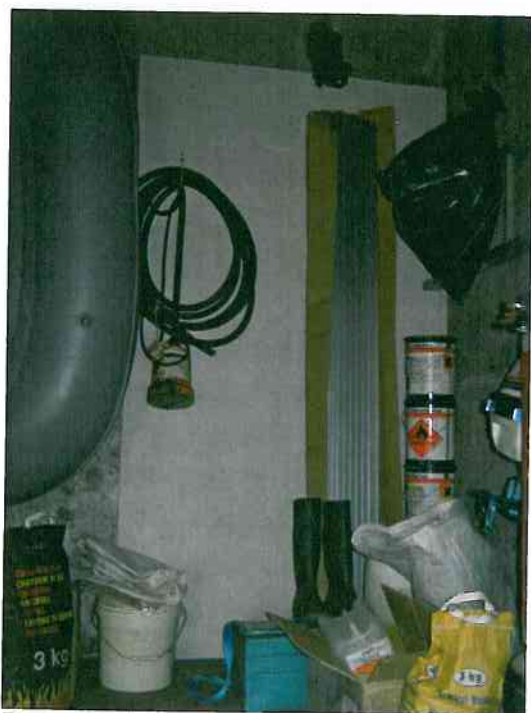
Foto 2130: bron 1, plaat voor deuropening in wachthuis

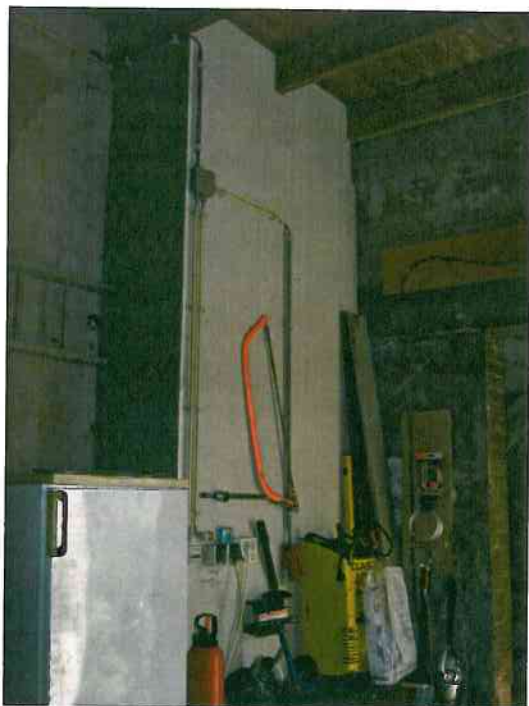
Foto 2131: bron 1, plaat tegen achterzijde meterkast in wachthuis

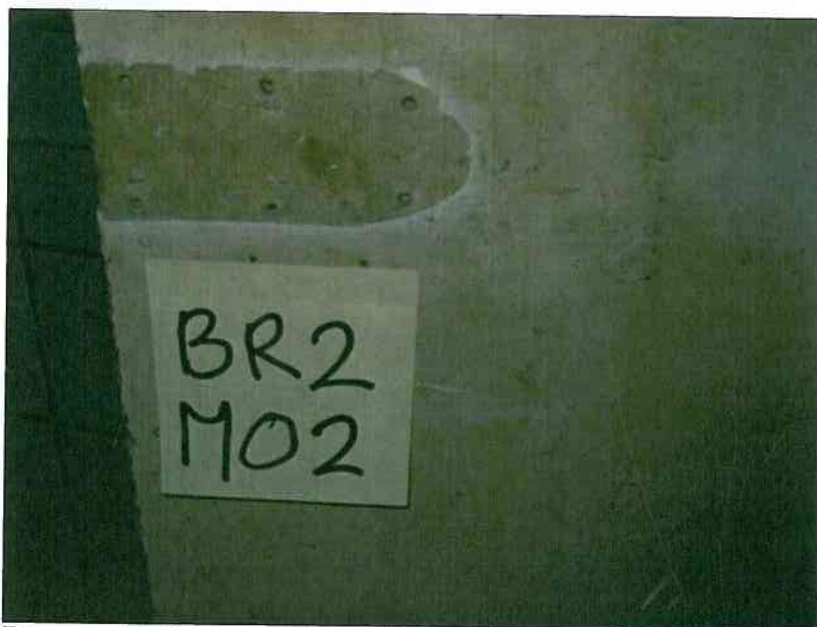
Foto 2146: locatie monster M02 van bron 2, plaat op deur voormalige c.v.-ruimte paviljoen

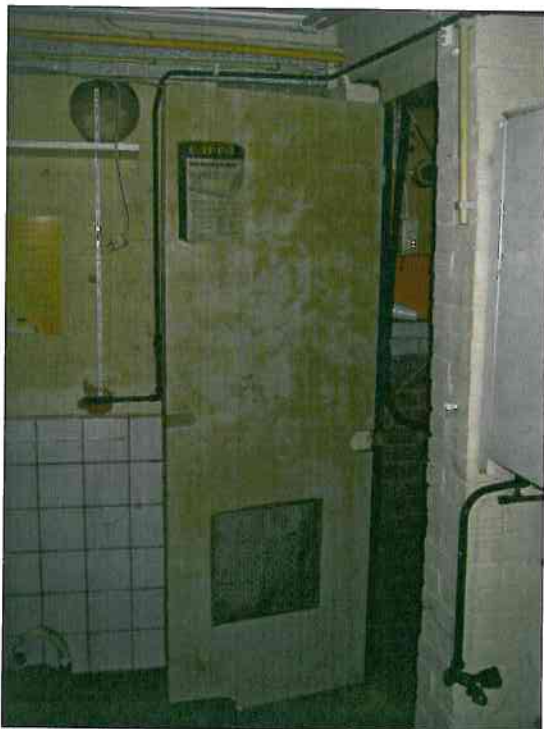
Foto 2147: bron 2, plaat op deur voormalige c.v.-ruimte paviljoen

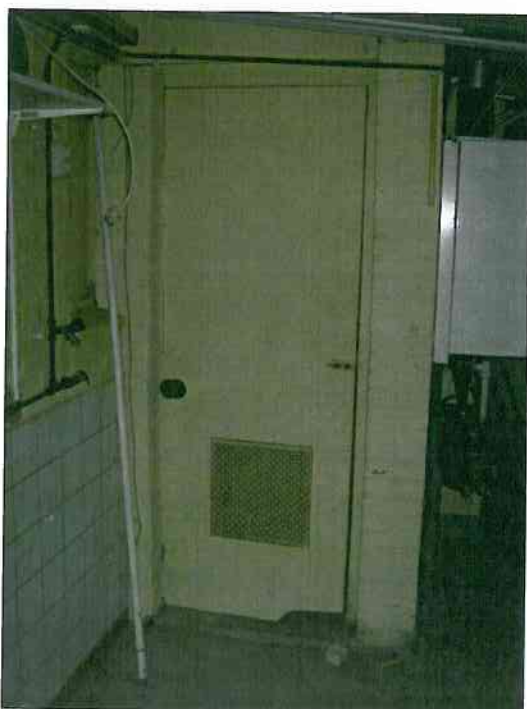
Foto 2146: bron 2, plaat op deur voormalige c.v.-ruimte paviljoen

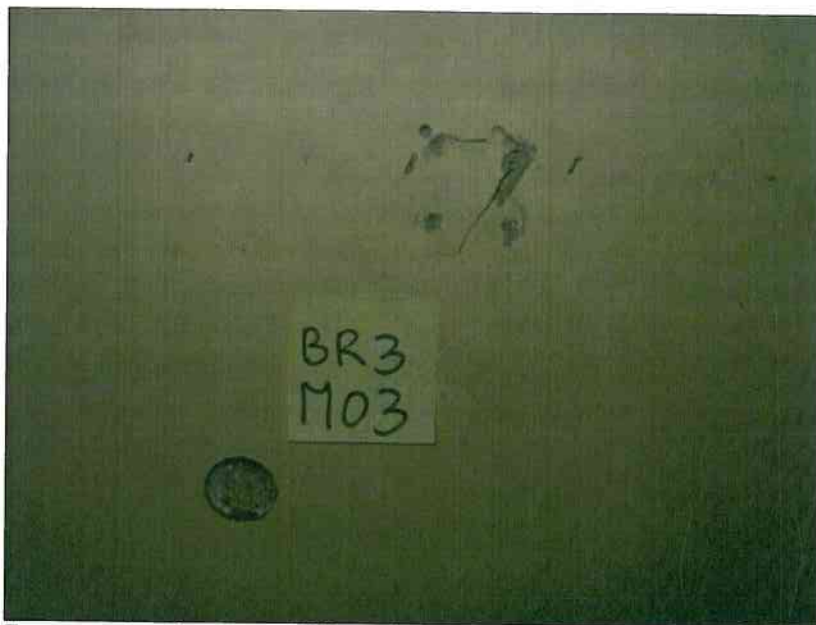
Bronnr: 3	Vlakke platen *		
Plaats:	Paviljoen, nr 4, tegen wanden en plafond koelcel	Monsternummer:	M03 AA
Bereikbaarheid:	Matig – Goed	Hoeveelheid:	Meerdere platen
Wijze bevestigen:	Gespijkerd/geniet	Oppervlakte (geschat):	52 m ²
Hechtgebonden:	Ja	Risicoklasse:	2
Fotonr:	2149 t/m 2155	Saneringsadvies:	Demonteren en verwijderen
Analyseresultaten:	2-5% chrysotiel 0,1-2% crocidoliet		
Bronnr: 4	Vlakke plaat		
Plaats:	Paviljoen, nr 4, tegen muur in keuken	Monsternummer:	M04 V
Bereikbaarheid:	Goed	Hoeveelheid:	Meerdere platen
Wijze bevestigen:	Geschroefd	Oppervlakte (geschat):	2,3 m ²
Hechtgebonden:	Nvt	Risicoklasse:	Nvt
Fotonr:	2156 en 2157	Saneringsadvies:	Nvt
Analyseresultaten:	Geen asbest aangetoond		
Bronnr: 5	Vloerzeil *		
Plaats:	Paviljoen, nr 4, op kelderluik in restaurant	Monsternummer:	M05 AA
Bereikbaarheid:	Goed	Hoeveelheid:	1 stuk
Wijze bevestigen:	Gelijmd op kelderluik	Oppervlakte (geschat):	0,6 m ²

* Een deel van de wanden van de koelcel is niet zichtbaar omdat er een muur tegen staat. De wanden die wel zichtbaar zijn, zijn evenals het plafond bekleed met asbesthoudende platen. Mogelijk is tegen de niet zichtbare wanden ook asbest toegepast. Om dit te onderzoeken dient de muur deels gesloopt te worden.

Foto 2149: locatie monster M03 van bron 3, plaat op wand in koelcel, paviljoen

Dit betreft de koelcel en de houten vloer in het restaurant. Ter plaatse wordt een asbestinventarisatie, conform SC-540 type B aanbevolen. Dit dient uitgevoerd te worden voorafgaand aan de bouwkundige sloop op het moment dat het pand geheel buiten gebruik is.

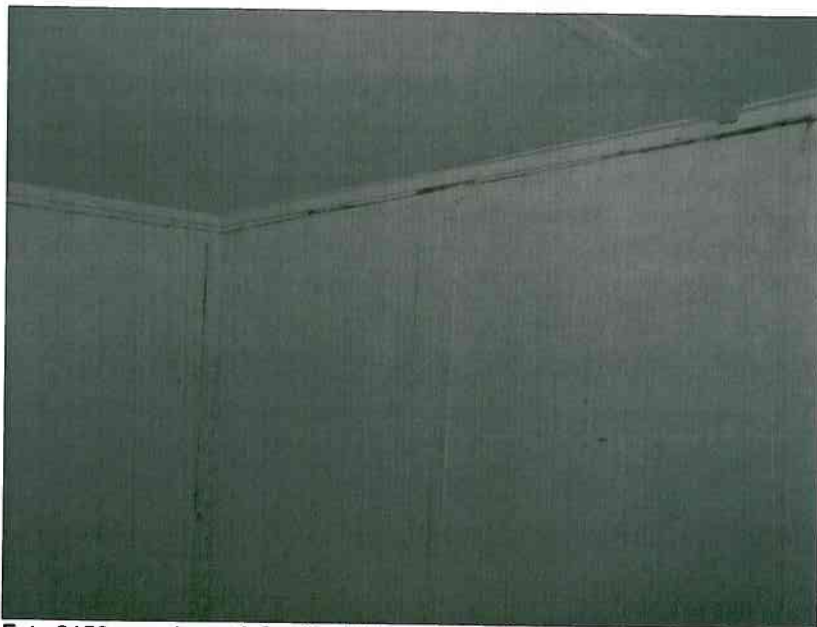
Foto 2153: wand- en plafondbeplating in koelcel, paviljoen

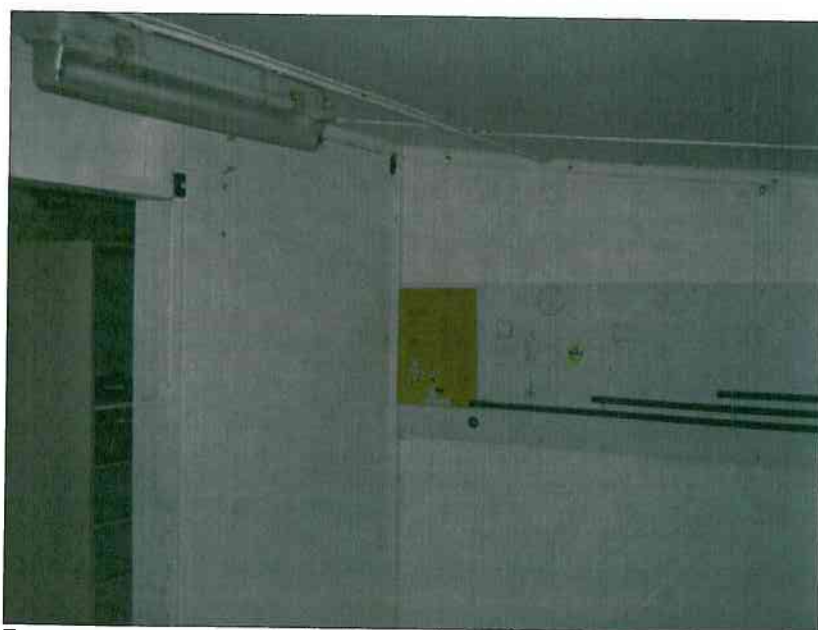
Foto 2154: wand- en plafondbeplating in koelcel, paviljoen

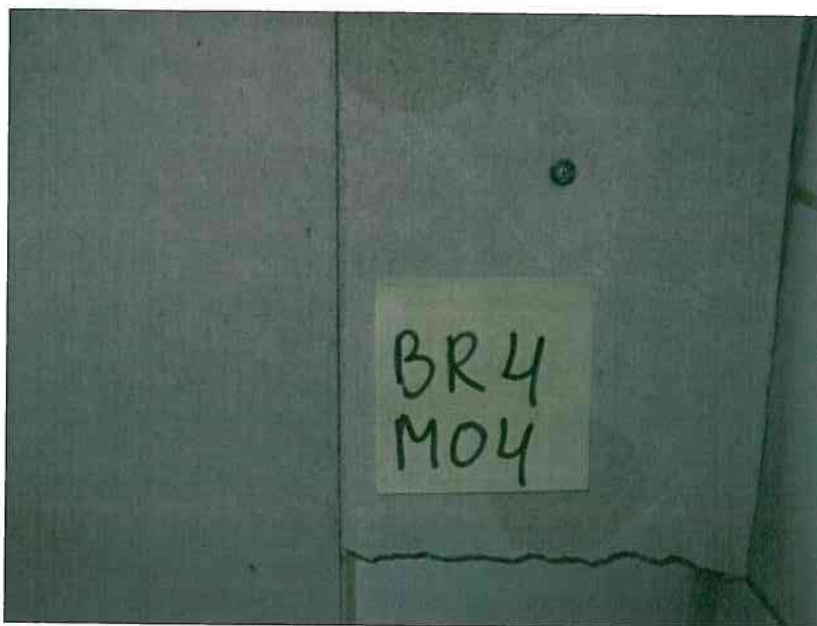
Foto 2156: locatie monster M04 van bron 4, plaat tegen muur in keuken, paviljoen

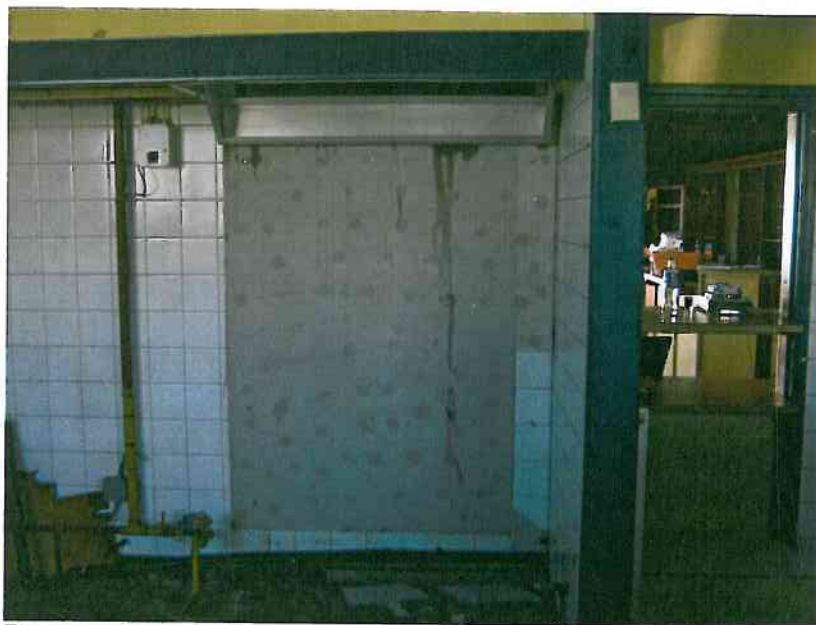
Foto 2157: bron 4, plaat tegen muur in keuken, paviljoen

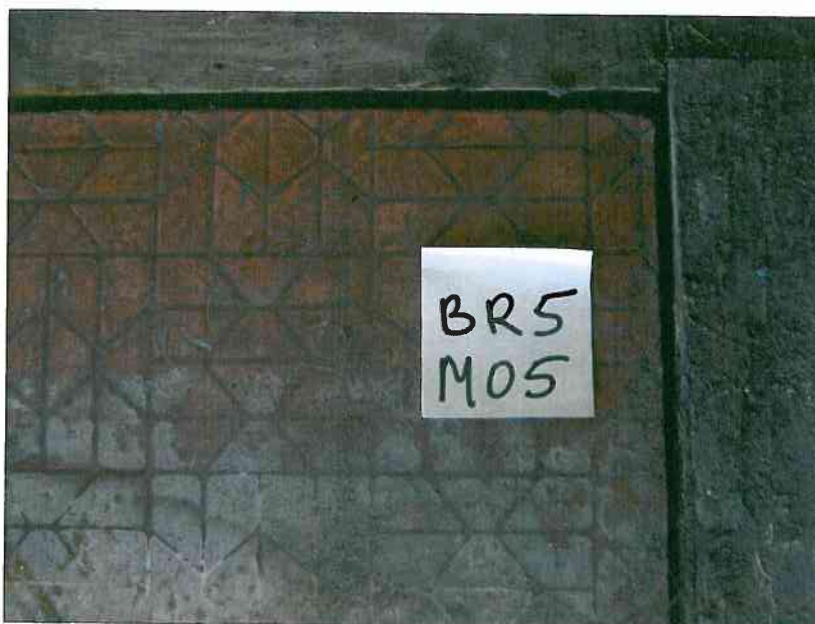
Hechtgebonden:	Nee	Risicoklasse:	1
Fotonr:	2158 en 2159	Saneringsadvies:	Luik als geheel verwijderen zonder asbest te bewerken
Analyseresultaten:	30-60% chrysotiel

** De houten vloer in het restaurant ligt op een betonvloer, onder de betonvloer is een kelder gesitueerd. Op het toegangsluik naar de kelder ligt asbesthoudend vloerzeil. Dit luik ligt op het niveau van de betonvloer. Mogelijk kan op de betonvloer hetzelfde vloerzeil liggen. Om dit te onderzoeken dient de houten vloer deels uitgebroken te worden.

Foto 2158: locatie monster M05 van bron 5, vloerzeil op kelderluik in restaurant, paviljoen

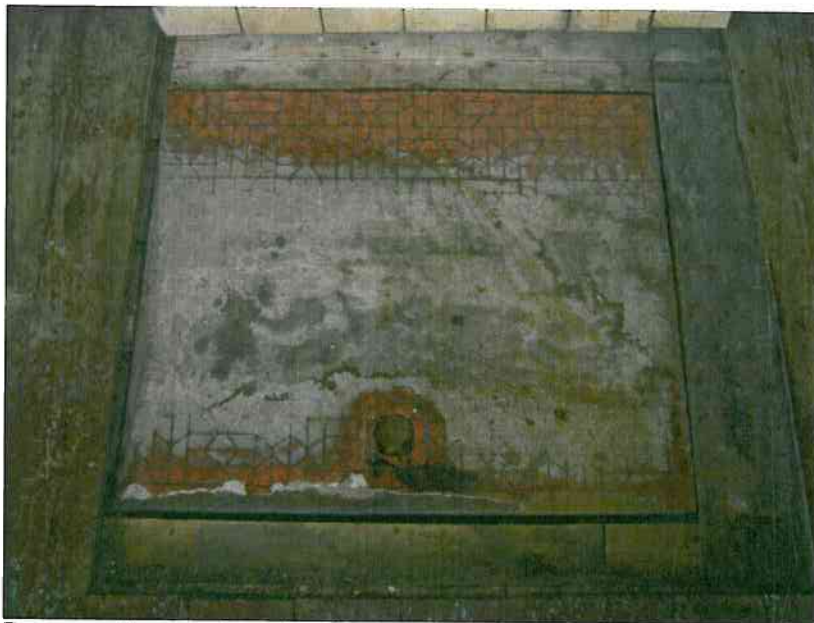
Foto 2159: bron 5, vloerzeil op kelderluik in restaurant, paviljoen
