Corrosieonderzoek Hollandsche IJsselkering

Datum 6 januari 2015
Status

Op 30 april 2014 is bij de Hollandsche IJsselkering bij Capelle aan de IJssel een overbodig geraakte damwandplank getrokken. De plank is afkomstig uit de buitenste wand van de bouwkuij die in de periode 1954-1957 gebruikt is voor de bouw van de kering. Na de bouw is de damwand afgebrand op de toenmalige ligging van de waterbodem. De damwand is dezelfde dag nog geïnspecteerd.

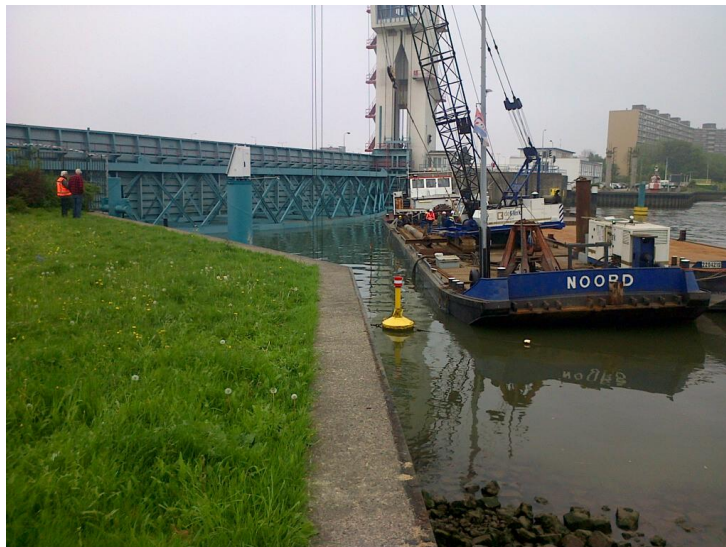
Met behulp van een kraanschip is getracht een damwandplank in zijn geheel te trekken. Pogingen op vier naastliggende planken waren niet succesvol hierin. Drie planken kwamen slechts enkele decimeters omhoog, de vierde plank over een lengte van 3 meter. Het is niet duidelijk wat de reden hiervan is geweest.

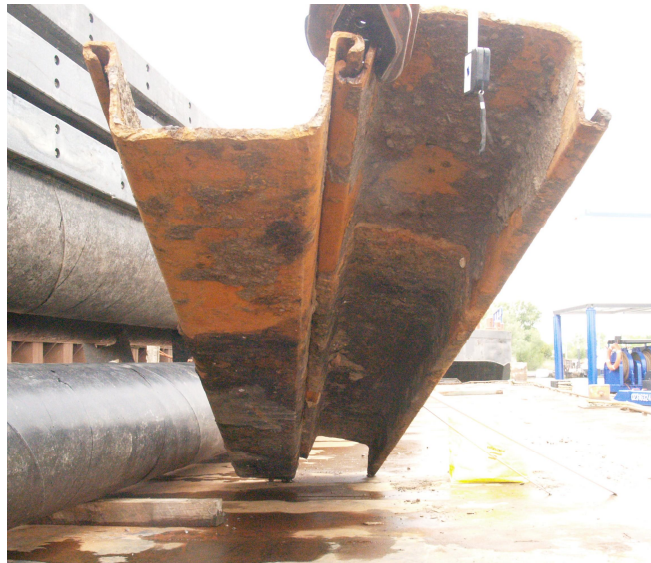
De getrokken plank betreft een stuk van 3,5 m lengte van twee aan elkaar geponste U-profielen. Opvallend is dat de twee delen los in het slot zaten en in de lengterichting ongeveer 5 cm ten opzichte van elkaar verschoven waren. Ook waren de delen ten opzichte van elkaar gedraaid.

De plank een week na het trekken. Zicht op de niet-geïnspecteerde zijde, met de bovenkant van de plank naar de camera toe.

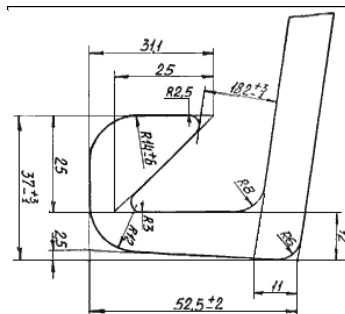
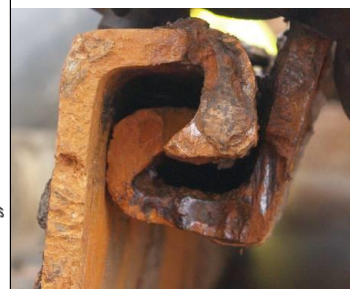
C detailfoto van het slot van de getrokken plank

Op basis van de afmetingen (gemeten: 52*37 mm, specificatie: 52,5*37 mm) is vast te stellen dat het een Larssen V-slot is. Dit slot is toegepast op profielen Larssen V, VI en VII.

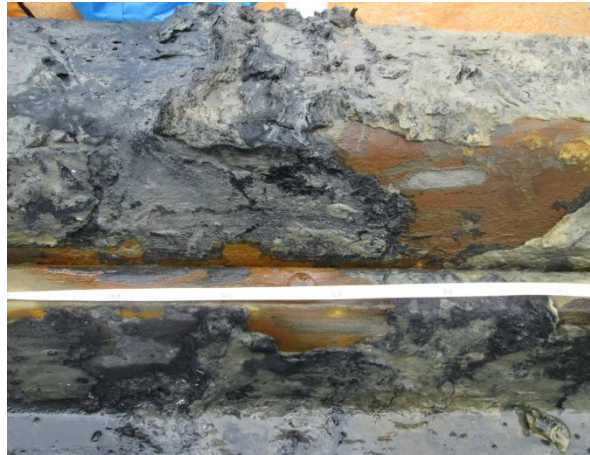
Foto van het oppervlak van de geïnspecteerde zijde tussen 0 en 1 meter van de onderzijde plank.

Over het gedeelte van de plank dat in de waterbodem heeft gestaan is het meereendeel van het oppervlak met een dikke grondlaag bedekt met een ongelijke, 'doorwoelde' structuur. Omdat in deze grondlaag ook schelpen, grind en kleine brokken puin zijn aangetroffen wordt verondersteld dat de zijde van de plank is geïnspecteerd die aan de bouwzijde van de bouwkuip heeft gestaan. Op het einde van de bouw is de kuip destijds waarschijnlijk weer aangevuld tot gladde bodem op niveau NAP -6 meter.

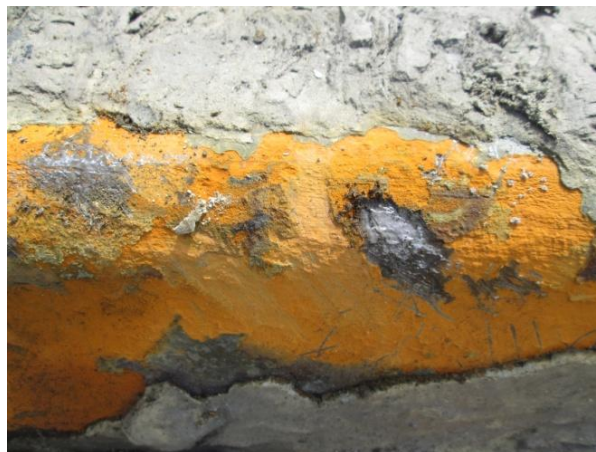
Detailfoto ter plaatse van 1 meter boven de onderkant van de plank. Te zien is een lichtbruin gekleurd grondlaagje, omgeven door een gebied met een dikke grondlaag. In het midden van de lichtbruine laag is het grondlaagje weggekrabt en komt het staaloppervlak tevoorschijn.

De dikke grondlaag is goed te verwijderen. Waar de dikke laag niet aanwezig is, is een dunne, roestbruin grondlaagje aanwezig. Het betreft een oppervlakkige verkleuring van een overigens lichtgruis tot zwart gekleurde laag. Dit laagje is goed te verwijderen, waarna een blank staaloppervlak zichtbaar wordt.

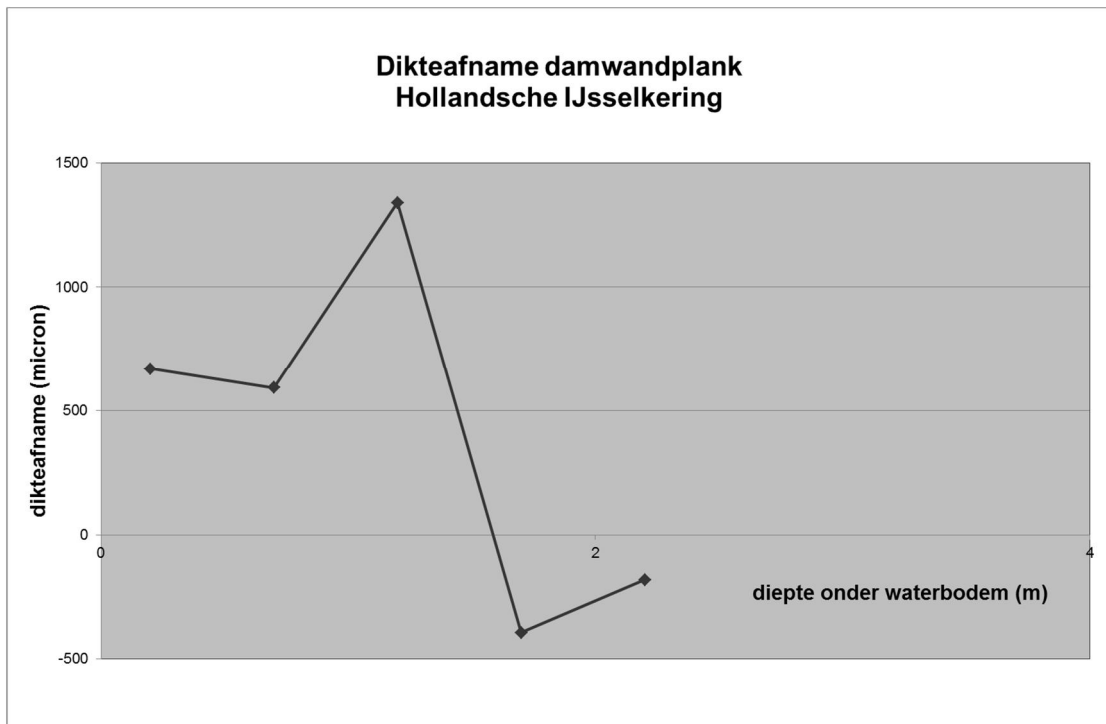
De dikteafname ten opzichte van de nominale dikte van het gedeelte van de plank onder de waterbodem. Ligging waterbodem is NAP -6,8 m.

De dikteafname bedraagt gemiddeld 405 micron, met een minimum van 394 en een maximum van 1340. Voor het profiel kan een walsafwijking van 1,32 mm aangehouden worden.
