**PRAKTIJKONDERZOEK DAMWAND
WESTERKADE TE ROTTERDAM**

Onderzoek naar de aard van een minerale afzetting
op de damwandplank

Datum **24 juli 2014**

Projectnummer **A875380**

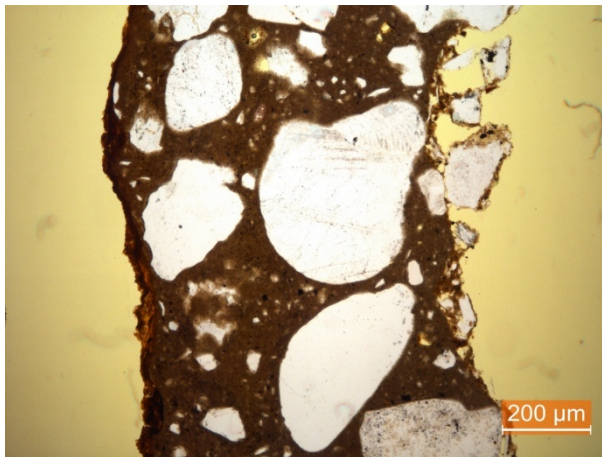
Microfoto 1. Dwarsdoorsnede van afzetting op damwand in helderveld.

Kleurloze mineralen zoals kwarts tonen wit op deze opname. IJzerrijke mineralen zijn bruin tot rood. Poriën zijn geel omdat ze met fluorescerende hars zijn gevuld. De afzetting heeft op deze foto een dikte van ongeveer 600 µm. Deze dwarsdoorsnede heeft een gemiddelde dikte van ongeveer 1 mm.

Links op de foto is de zijde van de afzetting die in contact is geweest met de damwandplaat. De rechterzijde betreft de grondzijde. Links op de foto herkennen we een dun roestkleurig laagje waar de ijzerconcentratie hoger lijkt. De grondzijde is poreuzer vergeleken met de rest van het laagje. Opvallend is de aanwezigheid van zandkorrels die ongeveer de helft van het volume in beslag nemen.

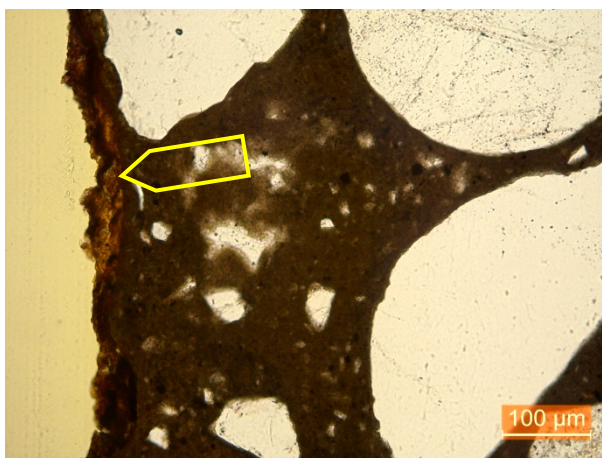
Microfoto 2. Dwarsdoorsnede van afzetting op damwand in helderveld, detail van microfoto 1.

Behalve het ijzerrijke laagje links (met pijl) is weinig gelaagdheid herkenbaar. Het ijzerrijke laagje bezit een wisselende dikte tot maximaal ongeveer 50 µm. Het materiaal tussen de zandkorrels bevat fijne flinters van waarschijnlijk kwarts. Kleideeltjes zijn te klein om met deze techniek te herkennen maar het lijkt juist om over 'gronddeeltjes' te spreken om de hoedanigheid van het materiaal tussen de zandkorrels te omschrijven.

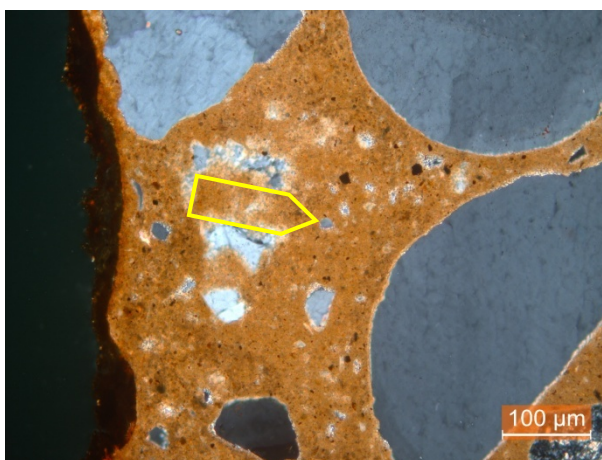
Microfoto 3. Dwarsdoorsnede van afzetting op damwand in gepolariseerd licht met gekruiste polarisatiefilters. Het betreft hetzelfde monsterdeel als van microfoto 2.

Kwartskorrels tonen nu grijs waarmee de kwartssamenstelling van het zand en de fijne flinters (met pijl) wordt bevestigd.

Het ijzerrijke laagje toont donkerbruin wat aansluit bij een samenstelling van dit laagje van limonietachtige mineralen (ijzerhydroxideoxide, $\text{FeO}(\text{OH}) \cdot n\text{H}_2\text{O}$).

De massa tussen de zandkorrels is lichter van kleur wat een aanwijzing kan zijn voor de aanwezigheid van carbonaat. Calciet (calciumcarbonaat, CaCO_3) en ankeriet (calciumijzercarbonaat, $\text{Ca}(\text{Fe}, \text{Mg}, \text{Mn})(\text{CO}_3)_2$) komen in aanmerking.

Verdere detaillering in de grondmassa is niet goed herkenbaar.

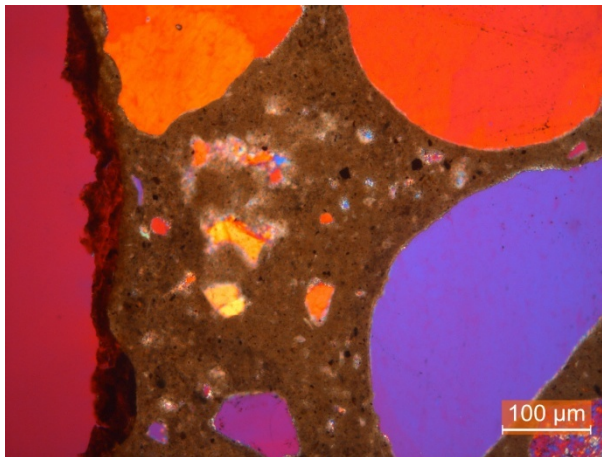
Microfoto 4. Dwaarsdoorsnede van afzetting op damwand in gepolariseerd licht met gekruiste polarisatiefilters en gipsplaatje. Het betreft hetzelfde monsterdeel als van microfoto 2.

Door de hogere orde kleuren ontstaat bij deze belichting meer contrast en de fijne kwartsflinters in de grondmassa zijn beter herkenbaar.

Het ijzerrijke laagje links is nu goed zichtbaar maar een verdere detaillering in de grondmassa is niet herkenbaar.

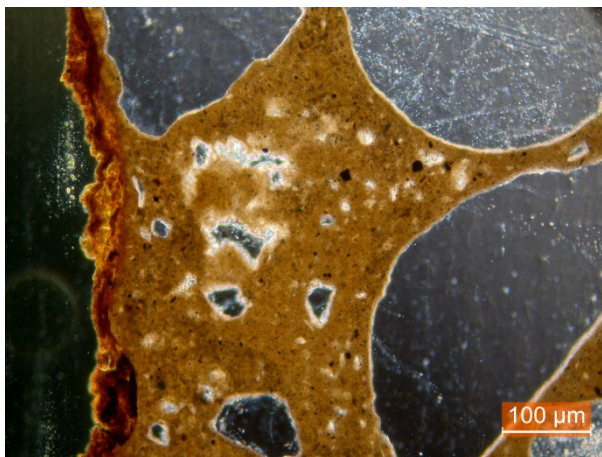
Microfoto 5. Dwaarsdoorsnede van afzetting op damwand in fasecontrast belichting. Het betreft hetzelfde monsterdeel als van microfoto 2.

Door deze belichting worden weer de natuurlijke kleuren van de afzetting benadrukt. Kwarts is nu echter doorzichtig en daarom donker van kleur.

Het ijzerrijke laagje links is goed zichtbaar maar een verdere detaillering in de grondmassa is niet goed herkenbaar.

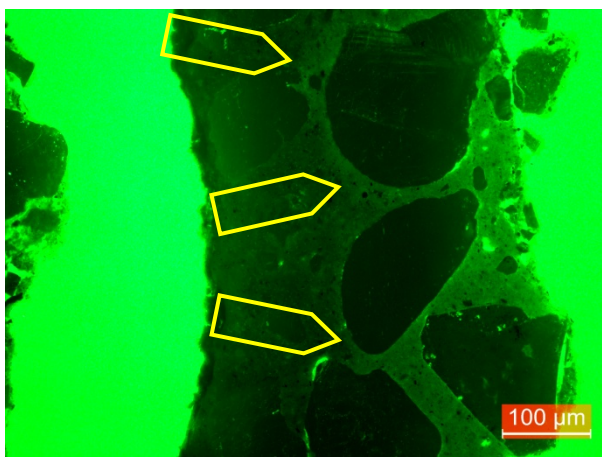
Microfoto 6. Dwaarsdoorsnede van afzetting op damwand in fluorescentiebelichting. Het betreft hoofdzakelijk hetzelfde monsterdeel als van foto 1.

Met deze belichtingstechniek tonen dichte structuren donker en lichten poriën op. Hoe poreuzer, hoe lichter de groene kleur. De kwartskorrels zijn helemaal dicht, de groene hars is volledig open. Nu zien we het interessante effect dat de afzetting van links naar rechts minder dicht wordt. Het lijkt alsof we nu een nieuwe zonering herkennen die met pijlen in de foto is aangeduid. Hier is een vage overgang herkenbaar van dicht naar meer poreus. Deze morfologie lijkt te duiden op diffusie van ijzer van de zijde van de damwandplanken naar de grondzijde.

Met de waarnemingen die zijn vastgelegd op microfoto 6 en 7 wordt een beeld gekregen dat de dichtheid in de afzetting in verschillende zones afneemt vanaf de damplank zijde naar de grondzijde. De indruk is verkregen dat dit veroorzaakt wordt door migratie van ijzer dat zich als ijzer(hydr)oxiden vanaf de damplank afzet in de poriën van de omringende bodem.

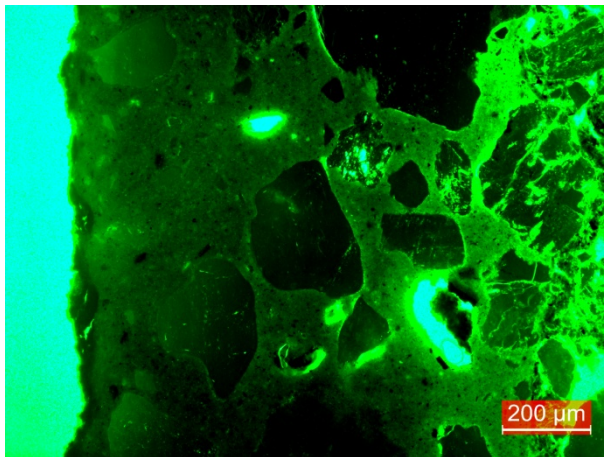
Microfoto 7. Dwarsdoorsnede van afzetting op damwand in fluorescentiebelichting.

Op deze microfoto is een dikker deel van de afzetting vastgelegd. Links het dichte ijzerrijke laagje, dan een zone van ongeveer 100 µm die meer poreus lijkt terwijl de porositeit in de kern van de afzetting vervolgens weer afneemt. Rechts herkennen we een zeer poreuze zone aan de grondzijde van de afzetting. Deze ritmische waarnemingen zijn bekend onder de naam Liesegangse ringen.

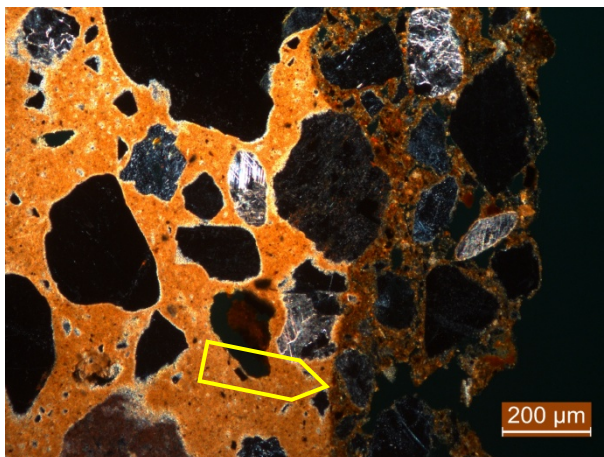
Microfoto 8. Dwarsdoorsnede van afzetting op damwand in donkerveld belichting. Deze afbeelding betreft het rechterdeel van microfoto 7.

Op deze microfoto is een duidelijke overgang (aangeduid met de pijl) herkenbaar van de kern van de afzetting naar de poreuze grondzijde rechts op de foto. Opmerkelijk is het verschil in kleur van de massa tussen de (nu zwarte) kwartskorrels in de kern van de afzetting en in het poreuze deel. Deze overgang is ook herkenbaar op microfoto 9. De oorzaak is niet helemaal duidelijk maar wellicht speelt afzetting van calciet in de poriën van het bulk materiaal en consolidatie hiervan een rol.

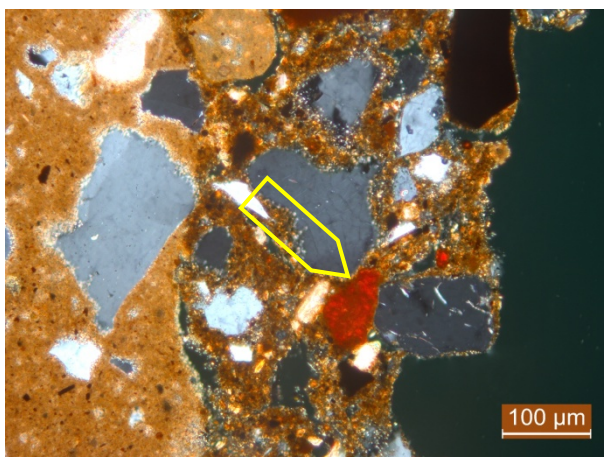
Microfoto 9. Dwarsdoorsnede van afzetting op damwand in gepolariseerd licht met gekruiste polarisatiefilters.

Op deze microfoto is de grondzijde van de afzetting in beeld gebracht. De scherpe overgang die ook op foto 8 in beeld is gebracht, is duidelijk herkenbaar en ook het verschil in porositeit. Opmerkelijk is de aanwezigheid van kluitjes rood materiaal heel waarschijnlijk ijzer(hydr)oxide. Dit wijst op een lokale verrijking van ijzer wat opmerkelijk is wanneer het ijzer dwars door de afzetting vanaf de damwand naar dit deel van de afzetting wordt getransporteerd. Speelt een micromilieu hierbij een rol of is dit een aanwijzing voor microbiële activiteit?

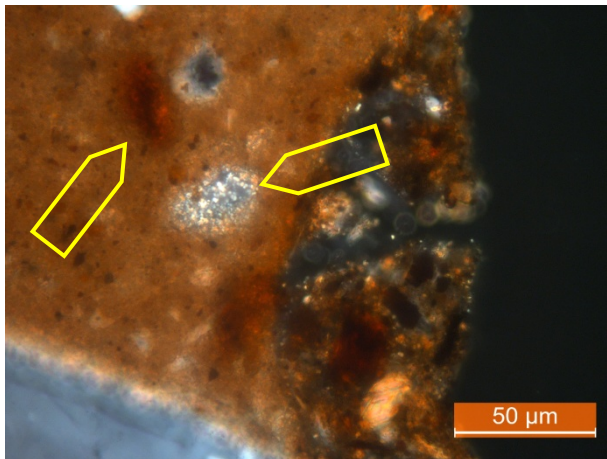
Microfoto 10. Dwaarsdoorsnede van afzetting op damwand in gepolariseerd licht met gekruiste polarisatiefilters.

Op deze microfoto is de grondzijde van de afzetting in detail in beeld gebracht. De ijzerrijke kluitjes vertonen een diffuse overgang wat een aanwijzing kan zijn voor een proces waarbij de ijzerrijke kluitjes uiteindelijk toch homogeen door de grondmassa worden verdeeld. Dit kan een verklaring zijn voor de waarneming dat de kluitjes alleen aan de grondzijde aanwezig zijn en niet in de rest van de afzetting.

Verder zien we op deze microfoto waarschijnlijk een kluitje calciet (aangeduid met een pijl) wat een aanwijzing is voor een carbonaatrijk milieu. Dit sluit aan bij eerdere waarnemingen zoals bij microfoto 3.

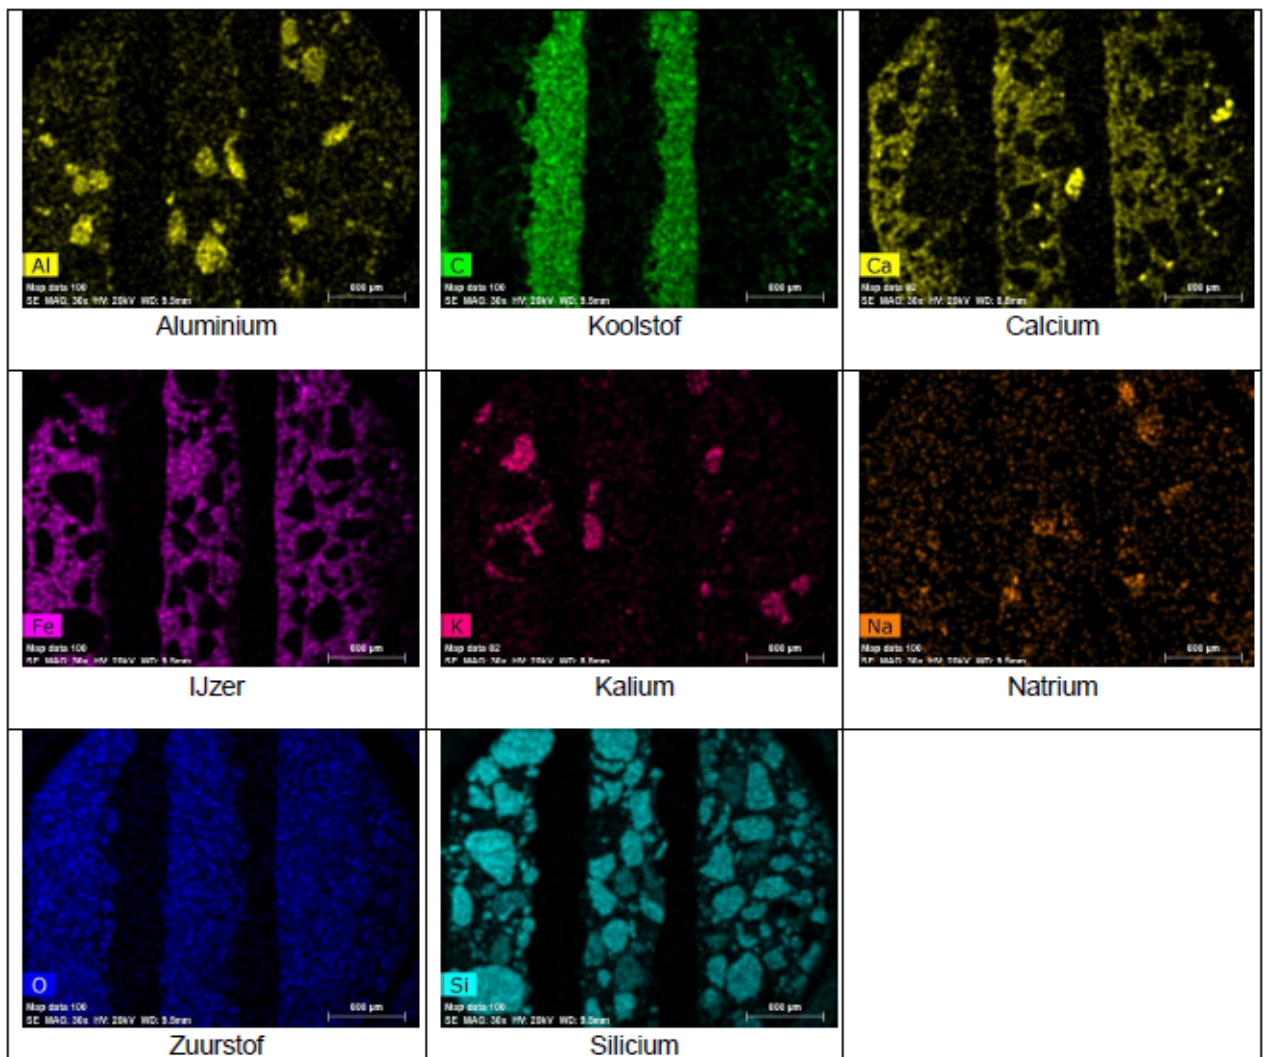
Figuur 1. Mapping resultaat per element overzichtsoptname.

Uit deze globale resultaten blijkt dat de aanwezigheid van het element silicium zich hoofdzakelijk beperkt tot het kwarts in de zandkorrels. Sommige zandkorrels bevatten bovendien aluminium (klei?). De samenstelling van het materiaal tussen de zandkorrels betreft hoofdzakelijk de elementen ijzer en calcium. De elementen kalium en natrium gedragen zich eigenzinnig en de verdeling hiervan lijkt niet volgens een vastgesteld patroon te duiden.

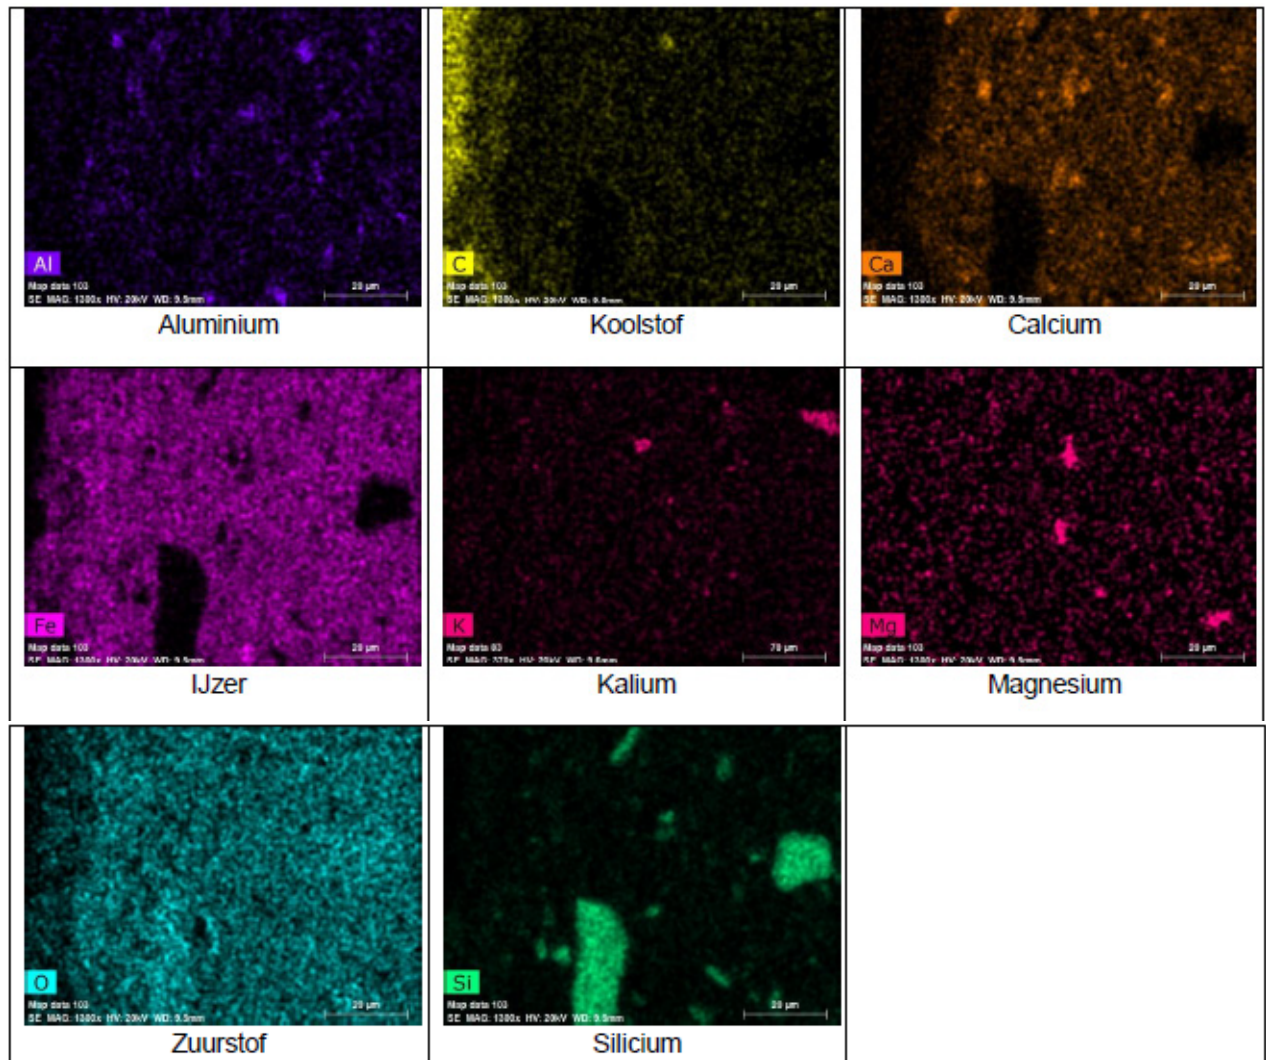
Figuur 2. Mapping resultaat per element gebied 5.

Uit deze resultaten, die vastgesteld zijn aan een detail van de afzetting aan de damwandzijde, blijkt net als bij de overzichtsoptname dat de aanwezigheid van het element silicium zich hoofdzakelijk beperkt tot kwartssplinters. Net als bij de grovere zandkorrels bevatten sommige splinters aluminium. Opmerkelijk is dat de concentratie van het element ijzer in het bruine laagje aan de zijde van de damwandplank lager blijkt te zijn dan even verderop in de bulk van het materiaal waar de ijzerconcentratie lijkt toe te nemen. De concentratie van het element zuurstof dat samen met ijzer ijzer(hydr)oxide mineralen vormt (limoniet e.d.) is eveneens lager in het bruine laagje. De *mapping* van het element koolstof wijst op een grotere indringing van hars in dit laagje waaruit een grotere porositeit van dit laagje blijkt. Dit is ook herkenbaar op de SEM opname in microfoto 14.

Het dunne laagje aan de damwandplank zijde bevat weinig calcium dat behalve diffuus verdeeld over de matrix, ook in puntconcentraties in het monster aanwezig is. Dit geldt ook voor aluminium.

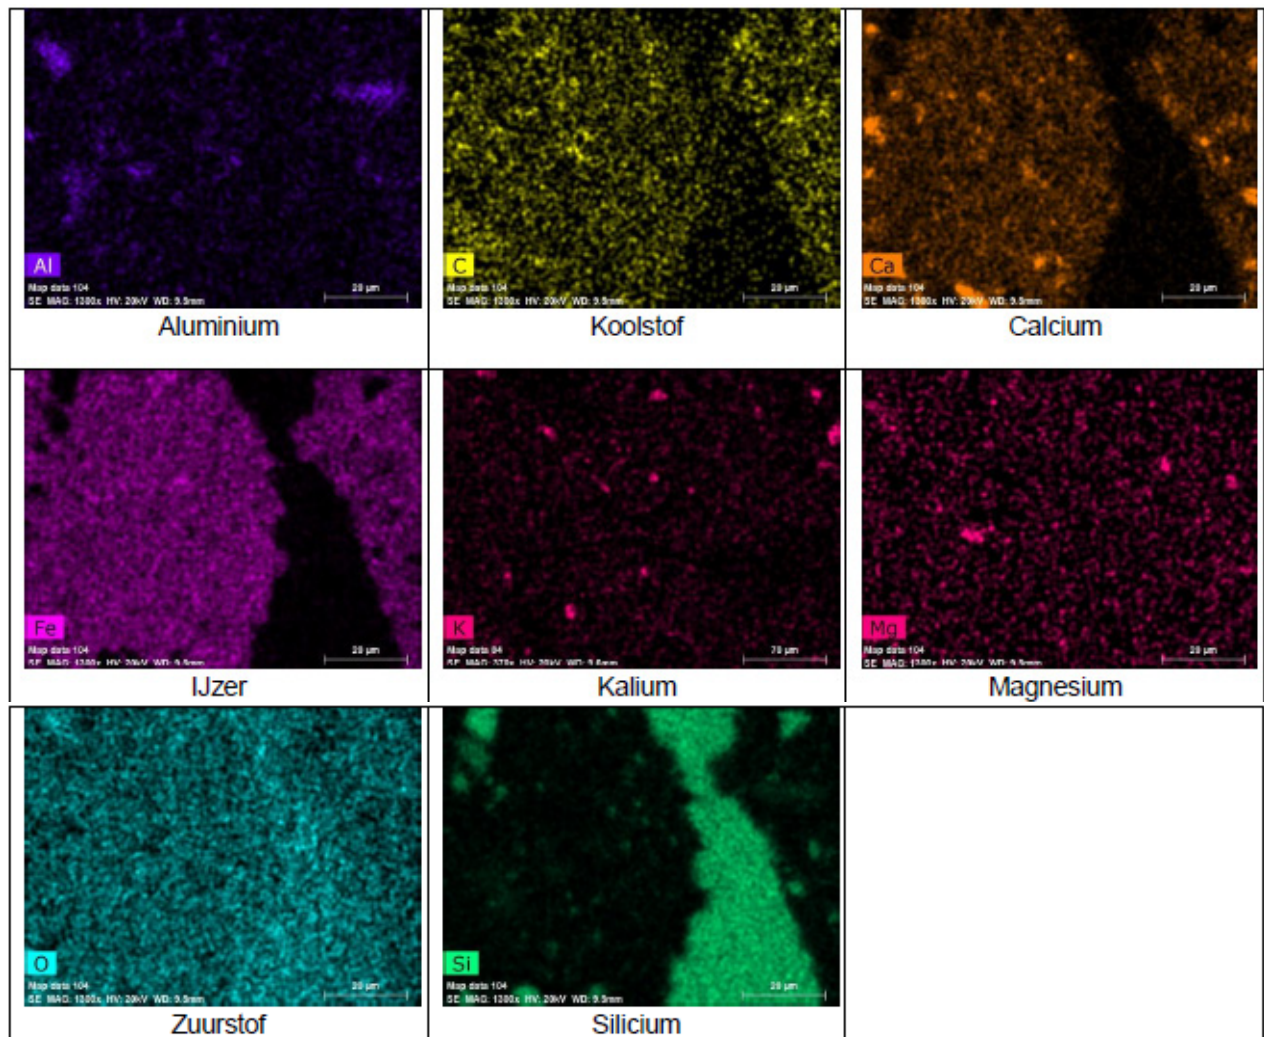
Figuur 3. *Mapping* resultaat per element gebied 6.

In figuur 3 zijn de *mapping* resultaten per element aangeduid. Het beeld van de elementenverdeling in dit detailonderzoek is vergelijkbaar met dat van de bulk van gebied 5. Binnen een zone van ongeveer 100 x 100 µm zien we geen duidelijk verloop in ijzerconcentratie.

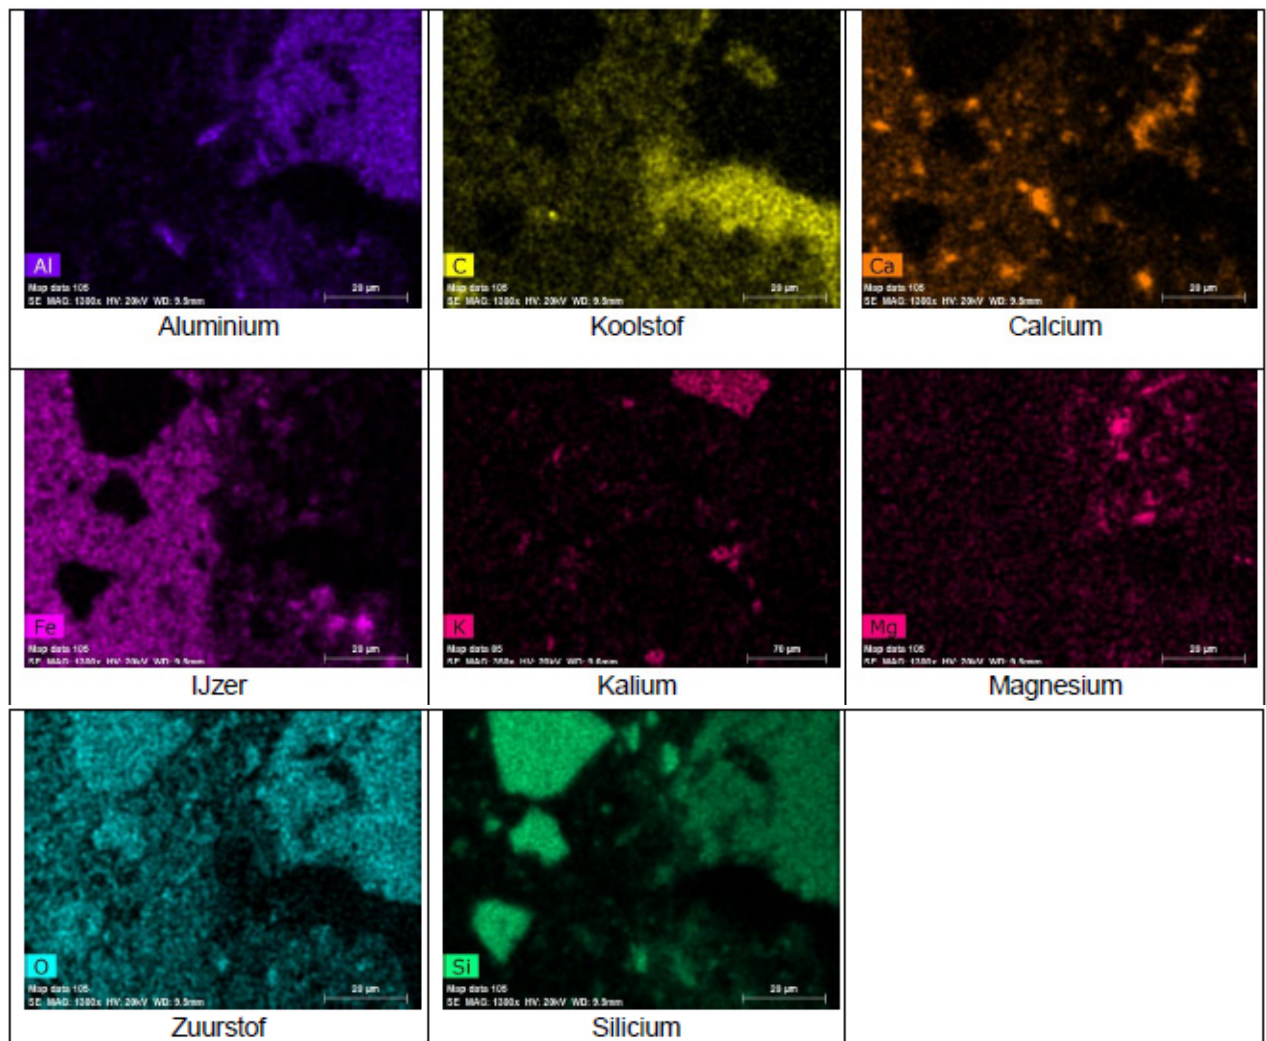
Figuur 4. *Mapping* resultaat per element gebied 7.

Deze detailopname laat een heterogeen gebied zien. Het element aluminium speelt een grotere rol en betreft mogelijk – samen met magnesium – een aanwijzing voor de aanwezigheid van kleimineralen. Calcium is in scherp afgebakende kluitjes aanwezig net als sommige ijzerrijke deeltjes. De ijzerconcentratie in de bulk lijkt niet te variëren.
