Polder/Dijkvak
Ringdijk Schelphoek-West
dp 0040 – dp 0080

PZDT-M-06362

Dit rapport beschrijft de toetsing van de Ringdijk Schelphoek-West (inclusief de Westelijke Havendam en een deel van de Koudekerksche Inlaag) tussen dp 0040 en dp 0080. De polder ligt nabij Burgh-Haamstede (gehucht Burghsluis) aan de zuidzijde van het voormalige eiland Schouwen-Duiveland.

Controle/Vrijgave toetsing Ringdijk Schelphoek We

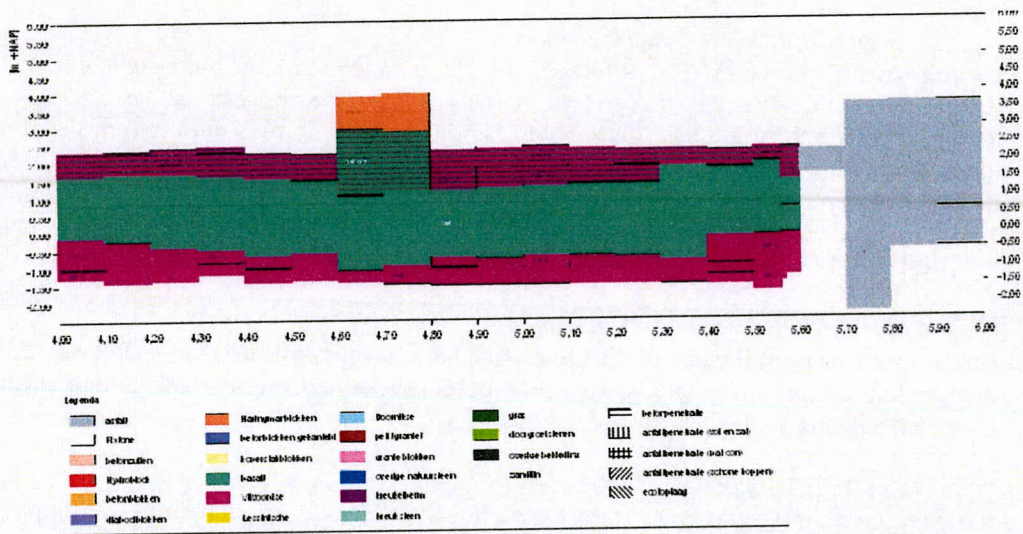
Figuur 2: Bekleding Ringdijk Schelphoek-West dp 0040 – dp 0060

De bekleding bestaat grotendeels uit Vilvoordse ingegoten met beton, basalt en Vilvoordse. Daarnaast is een kreukelberm van 5 meter breed aanwezig. Plaatselijk zijn verzakkingen aanwezig. De ondertafel bij de teen is overlaagd met dezelfde breuksteen als gebruikt in de kreukelberm.

Tegen de asphaltweg aan de Oosterscheldezijde is een Muraltmuur aanwezig, deze verkeert in wisselende staat. De aansluiting tussen de muur en de glooiing bestaat uit colloïdaal beton, deze verkeert in slechte staat. Onderzocht is wat de cultuurhistorische waarde van de Muraltmuur is, deze is landschappelijk waardevol en derhalve opgenomen in de Cultuurhistorische Hoofdstructuur van de Provincie Zeeland (niet op de monumentenlijst!), dit betekent dat de Muraltmuur daar waar mogelijk beschermd dient te worden.

Bij dp 0053 bevindt zich een stuk kreukelberm met wat minder breuksteen.

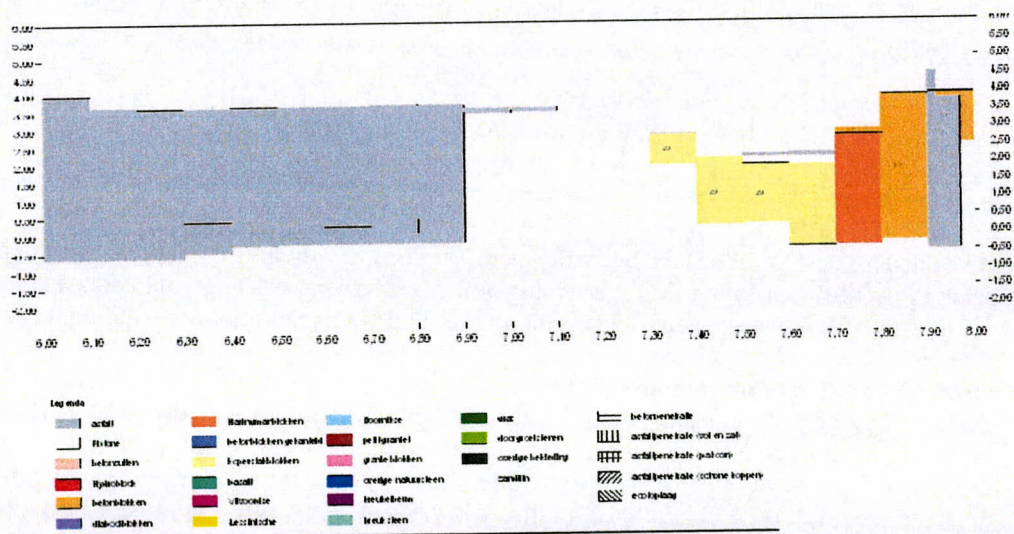
Figuur 3: Bekleding Ringdijk Schelphoek-West dp 0060 – dp 0080

De bekleding bestaat uit asfalt. De bekleding verkeert in slechte staat, overal zijn scheuren aanwezig en komt de begroeiing door het asfalt. Kennelijk is de bekleding gescheurd door een overdruk van water.

De bekleding bestaat hier grotendeels uit koperslabblokken. Op een tweetal plaatsen is een betonconstructie aanwezig. Daarnaast liggen er asfaltplateau's. Bij dp 0074 liggen er caissons in de glooiing.

De bekleding bestaat hier uit Haringmanblokken met daarboven een smalle strook vlakke betonblokken.

De bekleding bestaat uit vlakke betonblokken. Ter hoogte van dp 0079 ligt een boothelling in asfalt in slechte staat (ouderdomsverschijnselen). Vanaf de boothelling gaat een asfaltweg richting de N59 (de weg vanaf de aansluiting met de N57 bij Serooskerke naar Zierikzee).

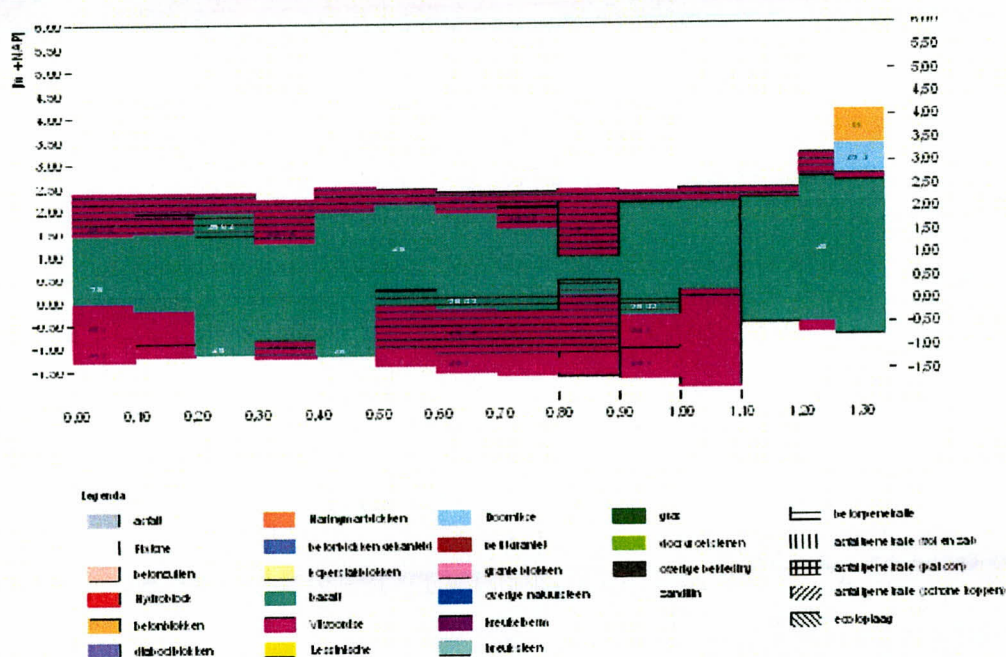
Figuur 4: Bekleding Westelijke Havendam bij dp 0055 van punt 0 tot punt 13⁵⁰ (1,35)

De dam start bij punt 0 en eindigt bij punt 13⁵⁰ (kop havendam). De buitenzijde van de dam bestaat uit diverse natuursteen (voornamelijk Vilvoordse en basalt, al dan niet ingegoten met beton). De basalt is van wisselende kwaliteit, soms is het zetwerk slecht uitgevoerd (nabij punt 6) of bestaat de basalt uit een grovere sortering (nabij punt 12). In de basalt tussen de punten 2 en 3 zijn veel verzakkingen aanwezig. Ter hoogte van punt 13 ligt de uitstroombak van een voormalige uitwateringssluis. De kop van de dam bij punt 13⁵⁰ bestaat uit Doornikse. Voor de dam liggen mosselpercelen.

De dam start bij punt 0 en eindigt bij punt 13⁵⁰ (kop havendam). De binnenzijde van de dam bestaat uit betonblokken (zowel vlakke betonblokken als Haringmanblokken), allen direct (of middels geotextiel) gesitueerd op klei.

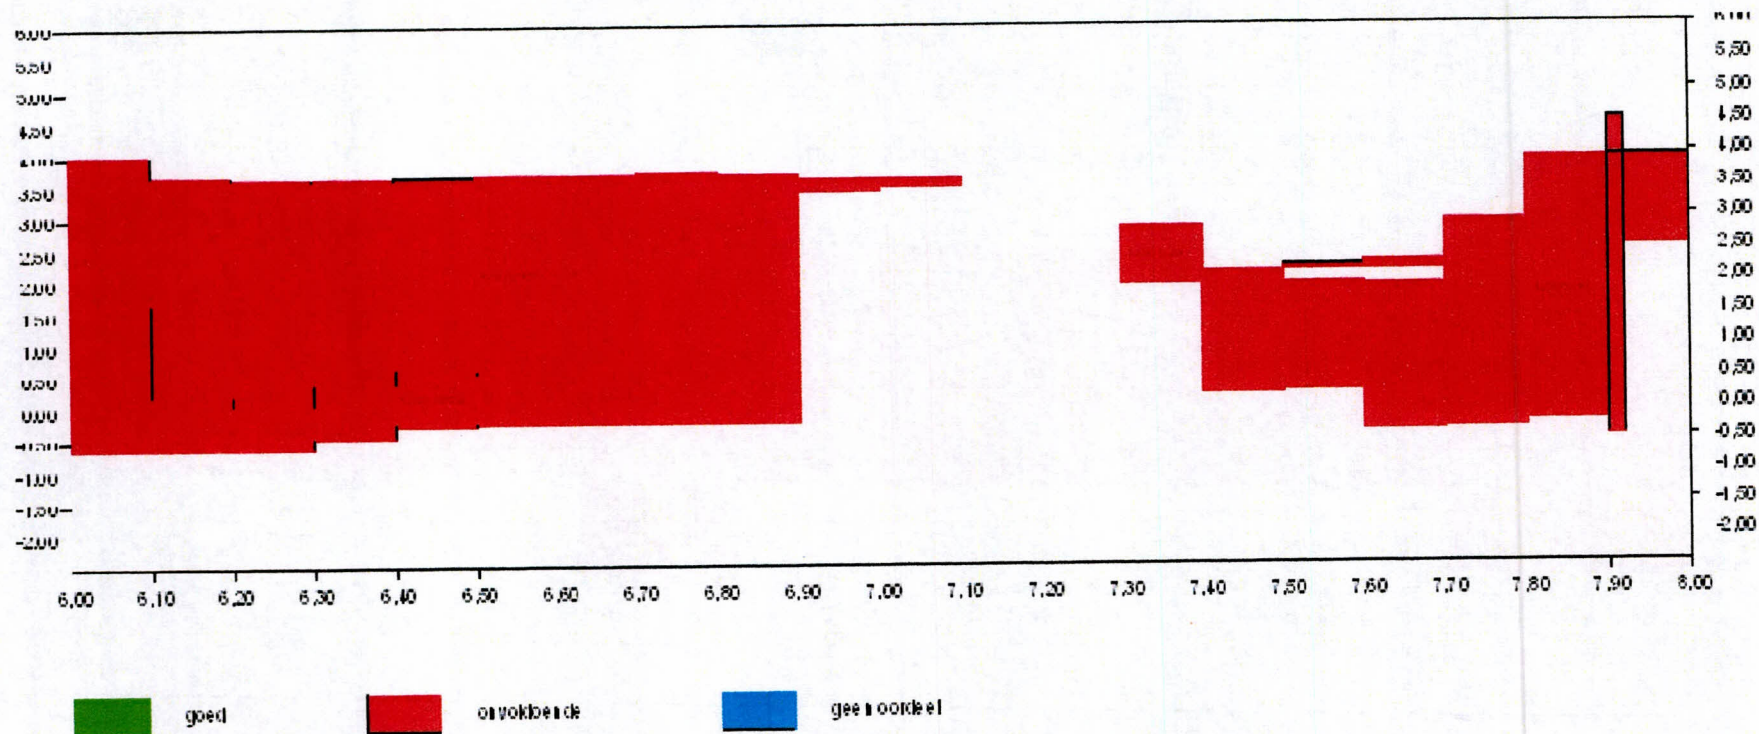
Glooiingskaart met eindcores Ringdijk Schelphoek-West dp 0040 - dp 0080

De glooiing tussen dp 0057 en dp 0069 bestaat uit asfalt in zeer slechte staat. Kennelijk is deze bekleding gescheurd door overduk van water!
