rapportage geavanceerde toetsing van de polder de Breede Watering Bewesten Yerseke.

**Geavanceerde toetsing van de Breede
Watering Bewesten Yerseke**

CO-388710/13 01

juli 1999

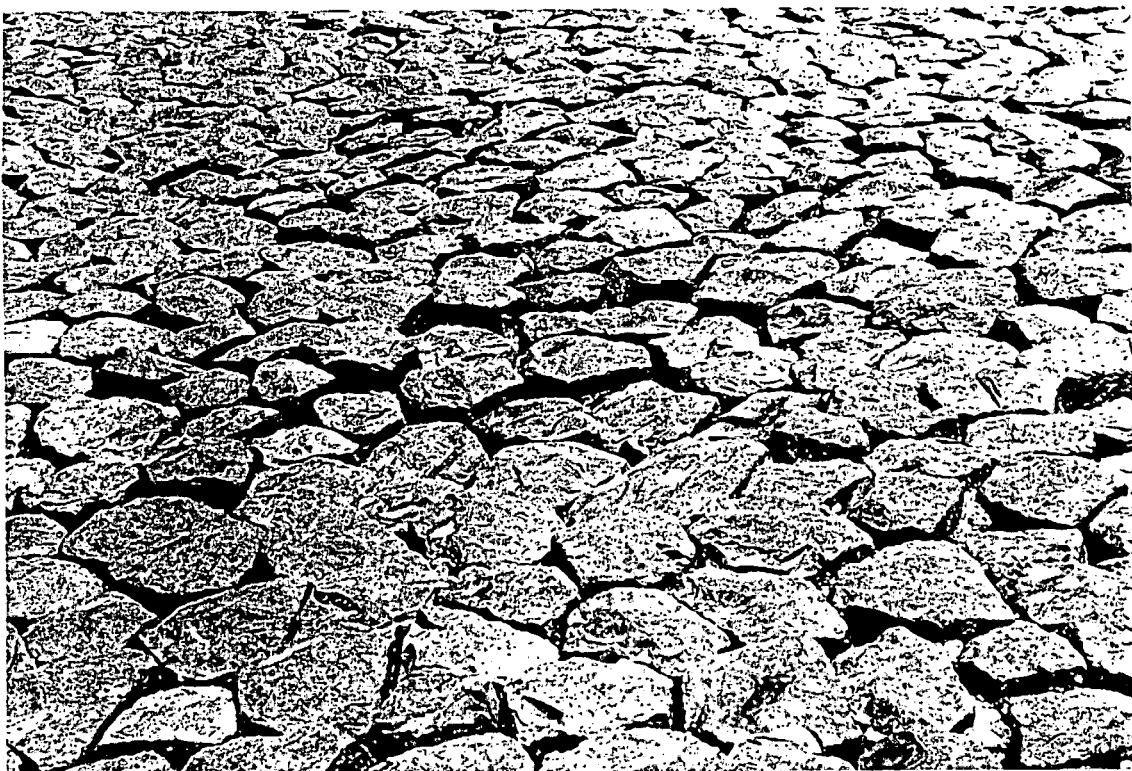
Lager op het talud is geen penetratie aanwezig. De basalt toplaag is open en niet ingewassen of gestopt. Er heeft dan ook aantoonbaar uitspoeling van filtermateriaal plaatsgevonden (zie foto 2). Op sommige plaatsen is dit zelfs zonder zuilen te lichten zichtbaar (zie foto 3). Op verzoek is ter plaatse een extra gat in de bekleding gemaakt (op ca NAP+2 m). Hier kon een gehele hand onder de zuil worden gestopt. Met een liniaal werd een gat met een lengte van tenminste 40 centimeter en een diameter van centimeters vastgesteld. Het filter ter plaatse is wel gevuld met slibachtig materiaal.

Foto 2 Oostelijke locatie: verzakking in het talud

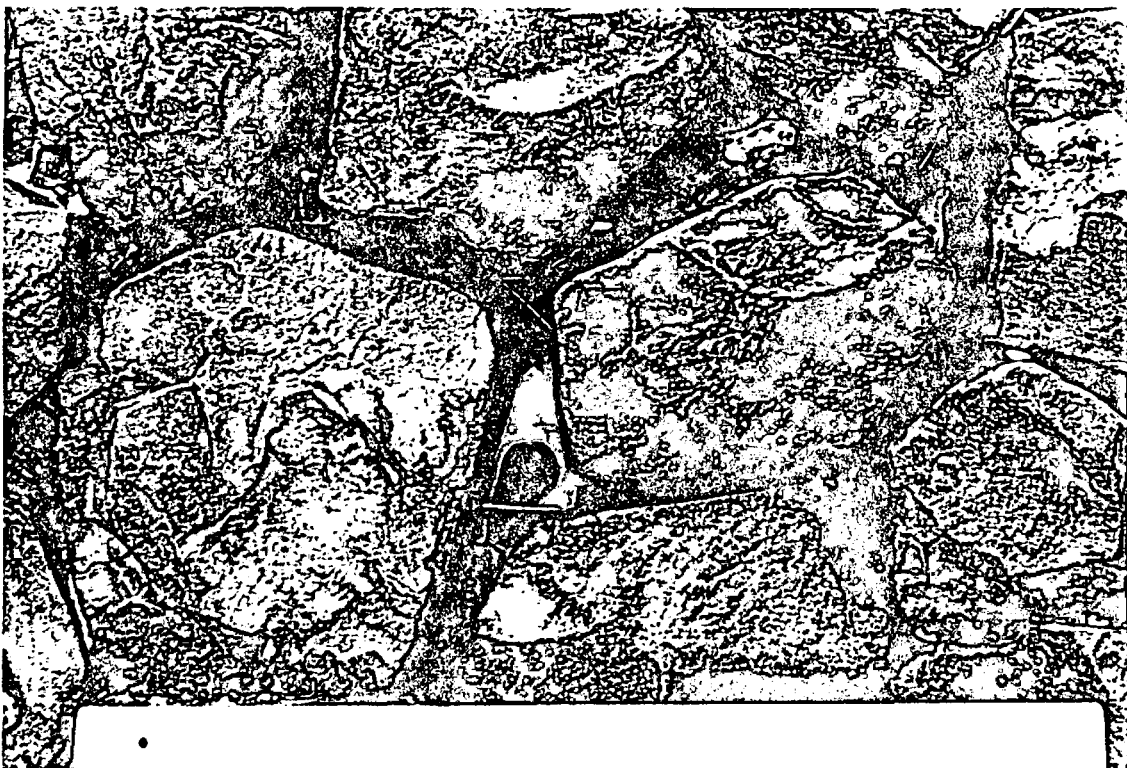
In deze bekleding zijn 2 gaten gemaakt. In beide gaten is zowel het filter als de toplaag dichtgeslibd. Het blijkt dan ook dat als er water in de gaten wordt gezet, dat dit nauwelijks wegstroomt (minder dan een centimeter per minuut). Ook aan het oppervlak is zichtbaar dat in veel spleten water is blijven staan na het voorgaande getij (zie foto 6).

Foto 6 Middelste locatie: water blijft tussen de blokken instaan

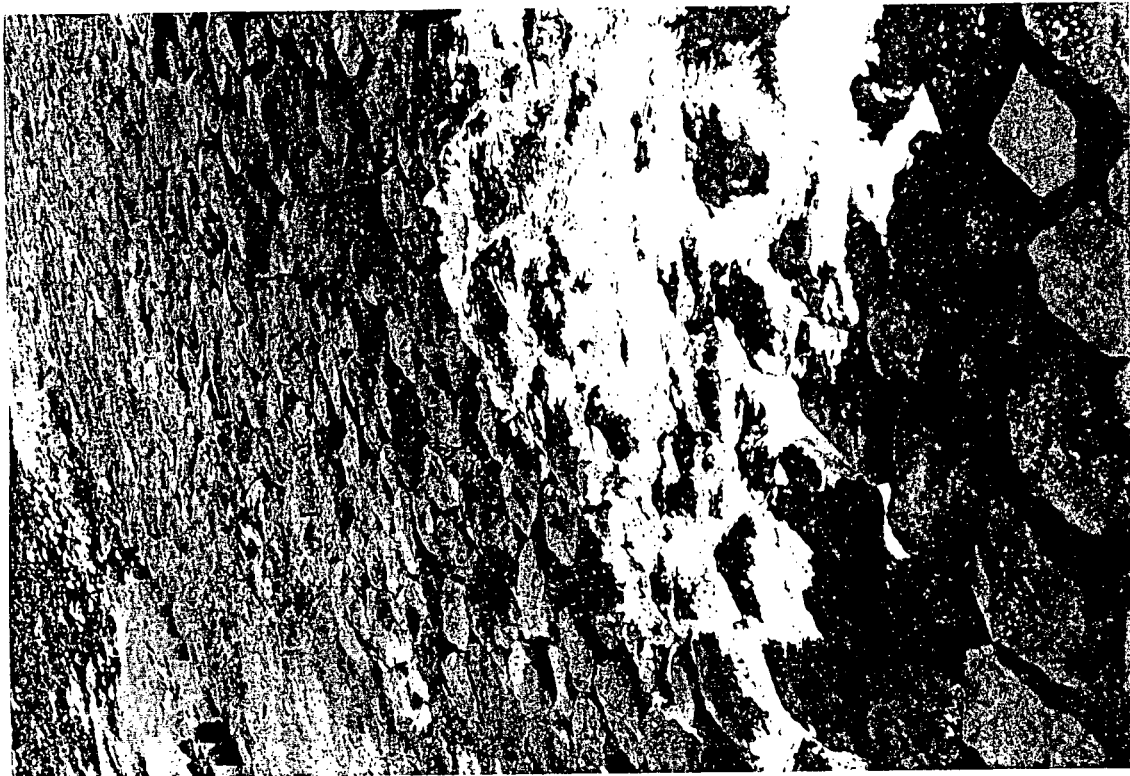
Op deze locatie is, waarschijnlijk na diverse schades, meerdere malen met beton gepenetreerd. Het lijkt alsof er diverse reparaties zijn geweest, omdat er verschillende soorten beton en deels ook meer of mindere mate van uitspoeling zijn geconstateerd (zie foto 7). Als de beton is overgoten (over de stenen heen) dan is er ook veel beton weggespoeld. Alleen in enkele smallere spleten komt het beton dicht aan de oppervlakte voor. In de bredere spleten is het beton tot circa 10 cm onder de bovenkant van de stenen weggesleten.

Foto 7 Westelijke locatie: verschillende betonovergietingen
