Rapport

Onderzoek naar de aanwezigheid en locatie van holle ruimten onder de bestaande dijkbekleding van de Gorishoekse Nol

Oprachtgever: Waterschap Scheldestromen / Projectbureau Zeeweringen
Kenmerk Opdrachtgever: 2015033177 / RWS00557-2-3993
Status: versie 18 november 2015
Rapportage: Miramap B.V.

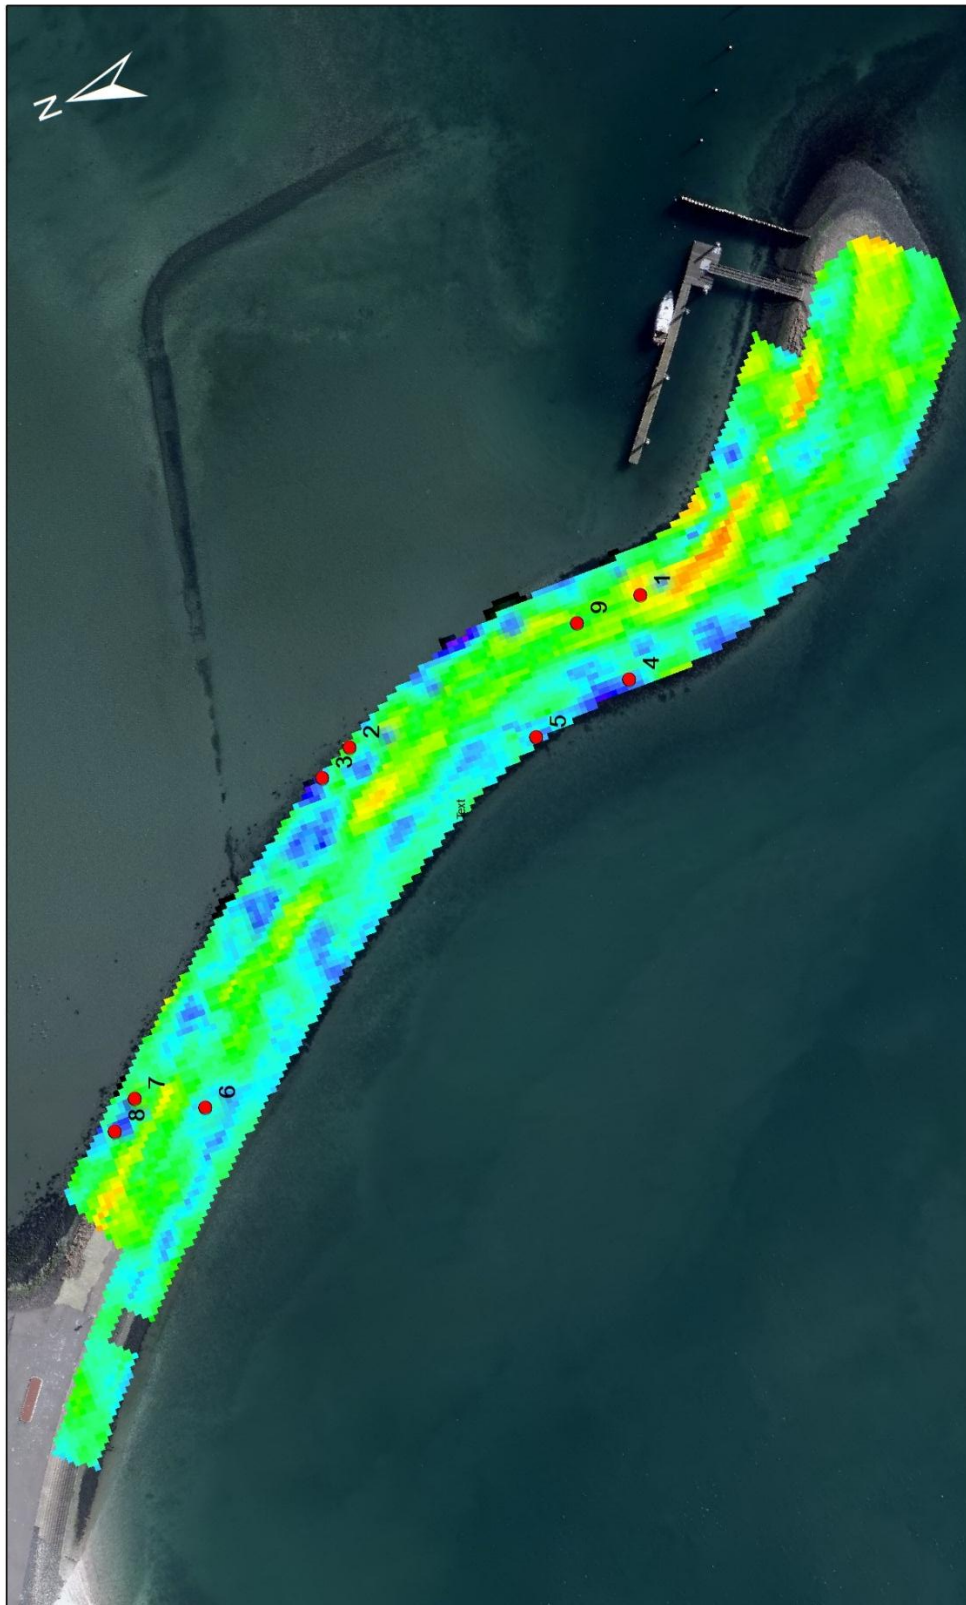
Bijlage 1: Resultaat MIRA Waarnemingen

Op enkele plaatsen zien we kleine (orde grootte 20 mm) holle ruimten onder de Leendertse blokken. De kans daarop is het grootst onder de betonnen patches waar de bekleding ooit is gerepareerd. Dit is waargenomen in zowel de MIRA gegevens waar de kaart blauw kleurt als de boringen. Ook kunnen op enkele plaatsen bij de overgang van bovenkant naar talud holle ruimten aanwezig zijn.

Inspectie Holle Ruimtes Gorishoeksedijk

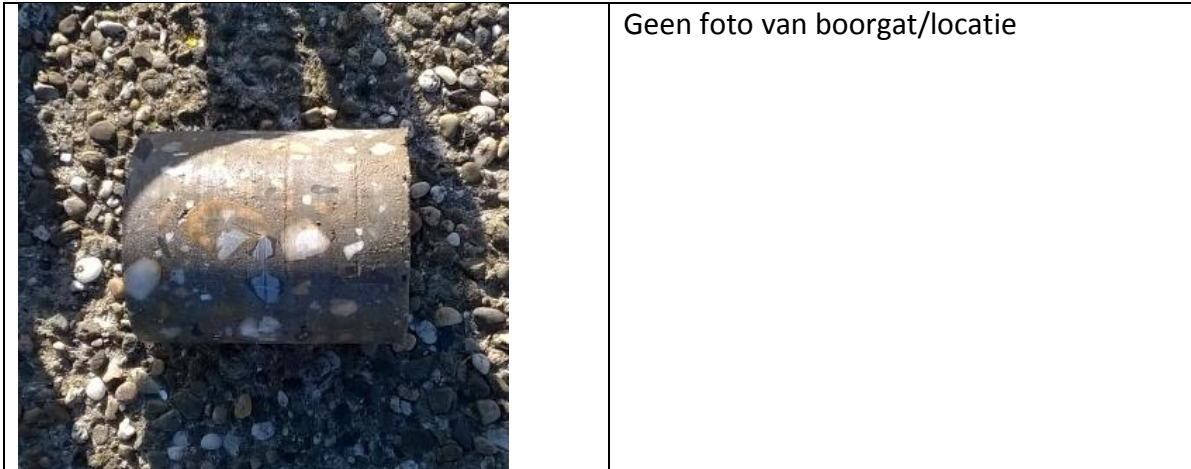
Boorkern 1

Nummer	Type	Dikte (mm)	Holle ruimte (J/N)	Ondergrond
1	Blok boven	150	Nee	Klei
2	Blok binnenzijde	150	Nee	Klei
3	Blok binnenzijde	150	Nee	Klei
4	Beton op blok buitenzijde	120+200	Ja 20 mm	Mijnsteen
5	Blok buitenzijde	200	Nee, wel boorwater	Mijnsteen
6	Blok trap	250-285	Nee, geen boorwater	Mijnsteen
7	Blok binnenzijde	150	Nee	Klei
8	Blok binnenzijde	150	Ja 5 mm	Klei
9	Beton bovenop	+/- 100	Nee	Natuursteen

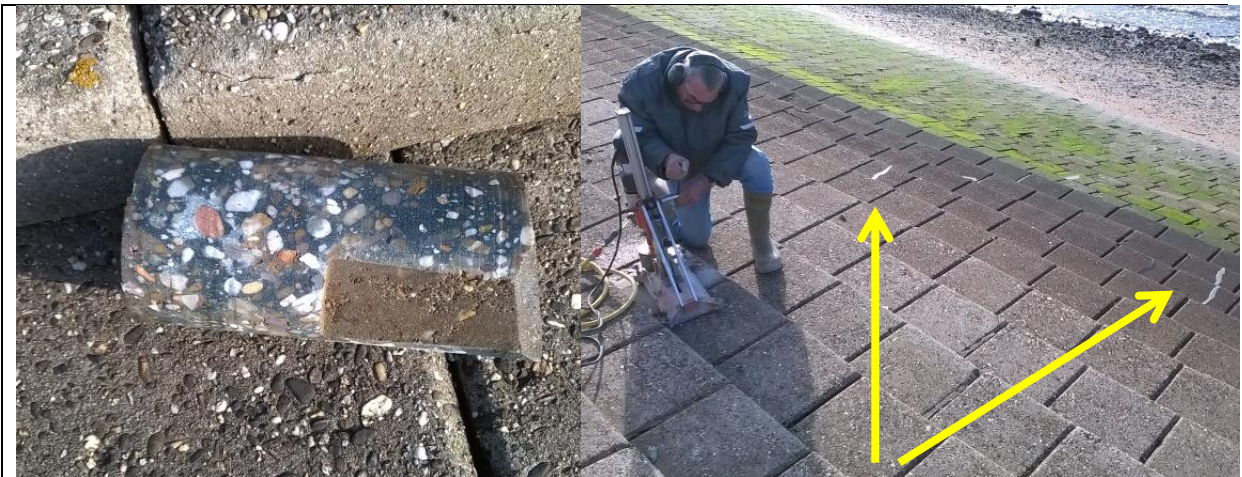
Boorkern 6

Boorwater sijpelt hier weg
