Onderwerp
 Toezenden rapporten

**Geavanceerde toetsing van de Ser
Lippens/Nieuw Othenepolder**

CO-388710/58 1

Mei 2000

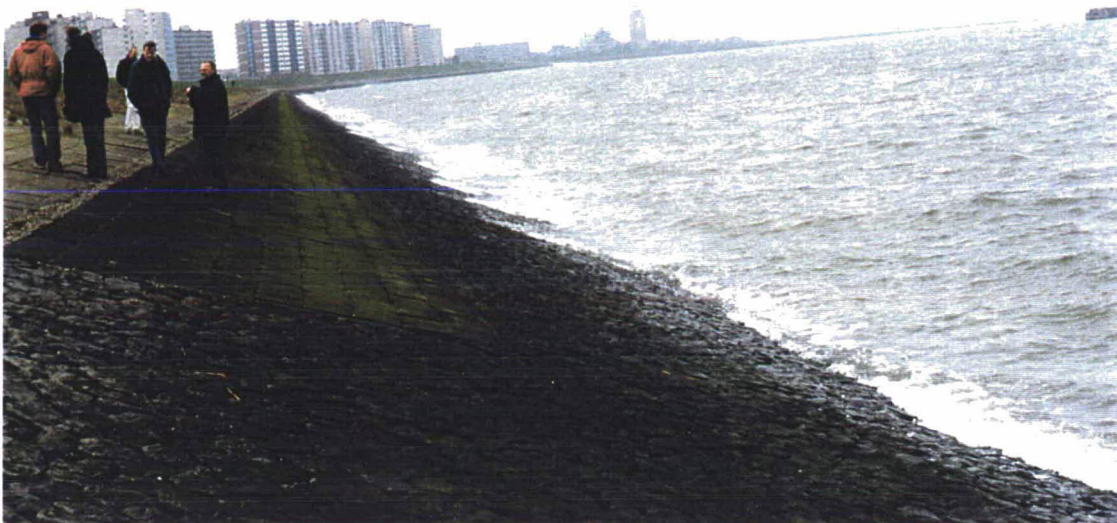
Foto 1 is genomen net voorbij de bocht bij uitwateringsgemaal Othene in westelijke richting. Dit is ongeveer bij dp 85 + 40 m. In dit gedeelte liggen koperslakblokken hoger op het talud, hieronder ligt een strook basalt en daaronder Doornikse steen. De Doornikse steen is op de foto niet te zien, deze bevond zich op dat moment nog onder water.

Foto 1 Overzicht van het oostelijk deel van de locatie. Genomen vanaf het begin van het vak, net om de bocht bij uitwateringssluis Othene, in westelijke richting

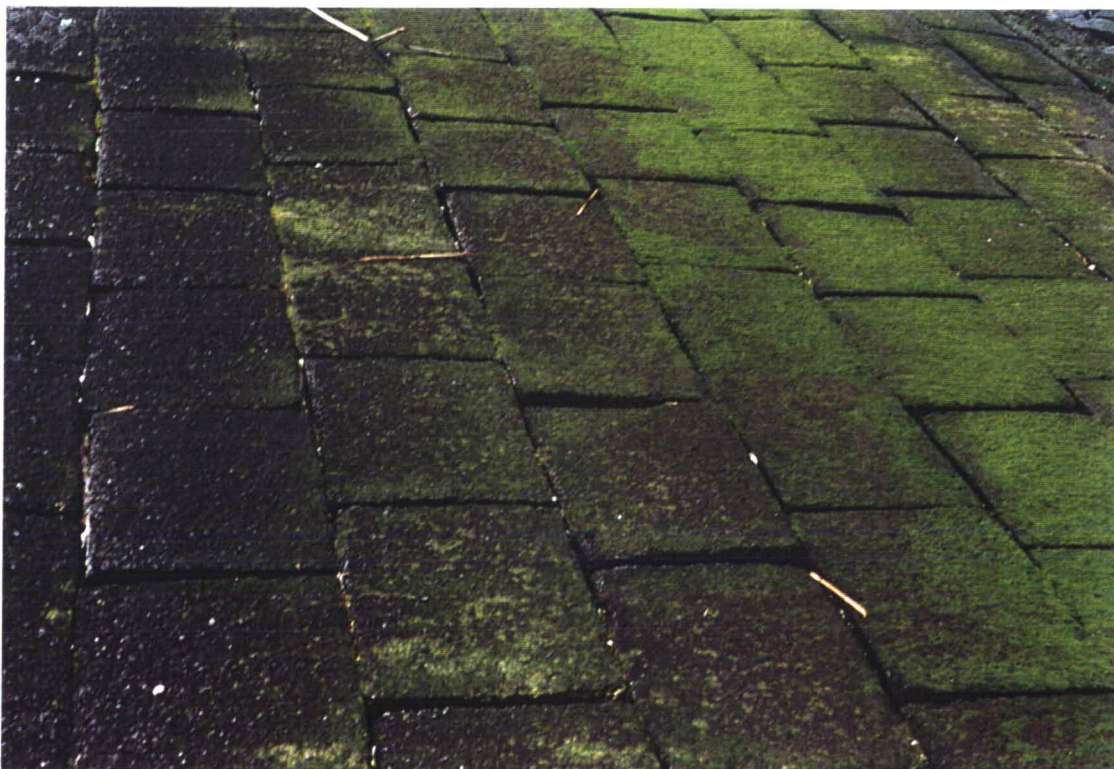
De koperslakblokken zijn vrij groot, ongeveer 45 cm breed en 35 cm lang. Het oppervlak oogt vrij onregelmatig (foto 2). Hier en daar zijn centimeters brede spleten aanwezig, die zijn gevuld met schelpmateriaal (foto 3). Op andere plaatsen kunnen de blokken ook zeer nauw aansluiten.

Foto 2 Het oppervlak van de koperslakblokken oogt vrij onregelmatig (dp 86)

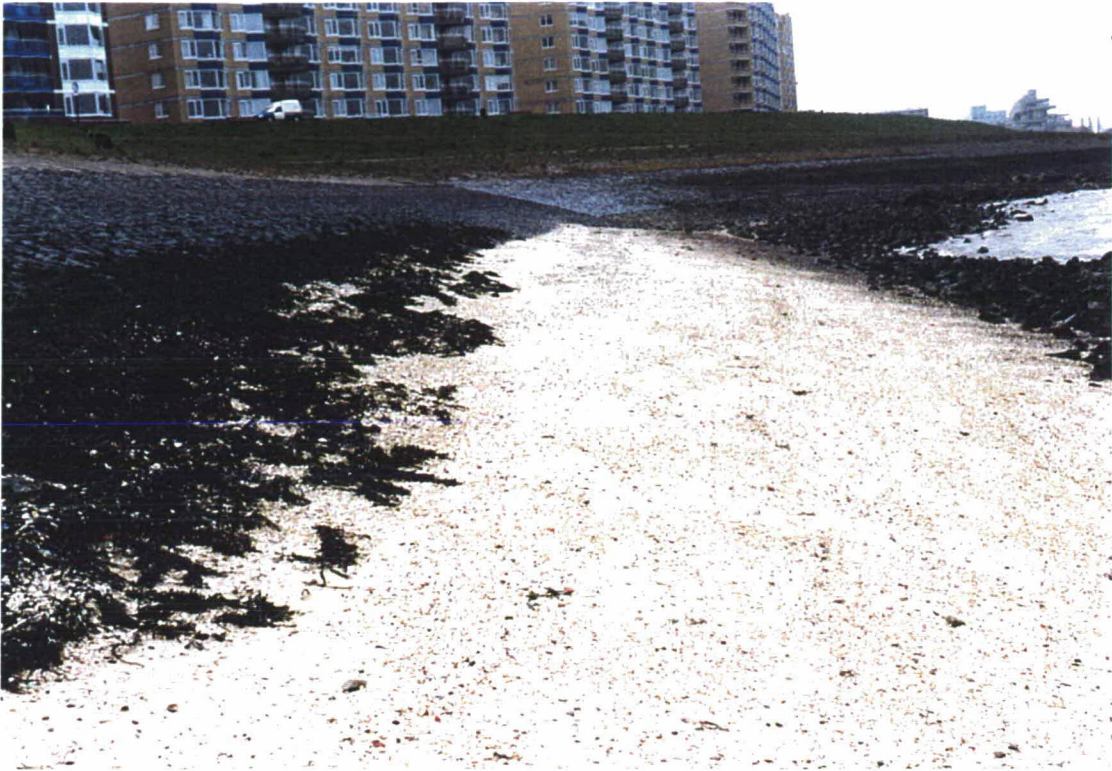
Op het einde van het vak zijn de koperslakblokken verdwenen onder een schelpstrand (foto 7). Een aanzienlijk deel van de bekleding gaat daar schuil onder een strand van schelpen.

Foto 7 Bij dp 94 is de bekleding van koperslabblokken verborgen onder een schelpstrand.

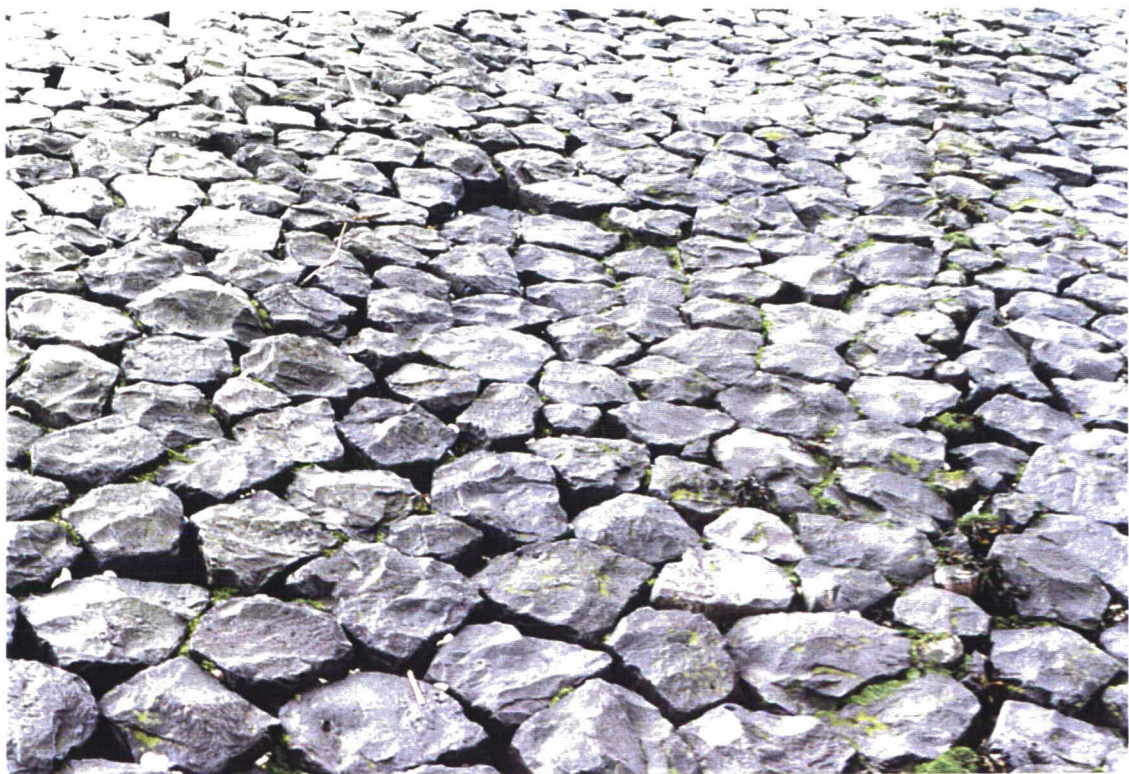
Foto 10 Verzakking in de basaltbekleding boven de perkoenpalenrij bij dp 91+50

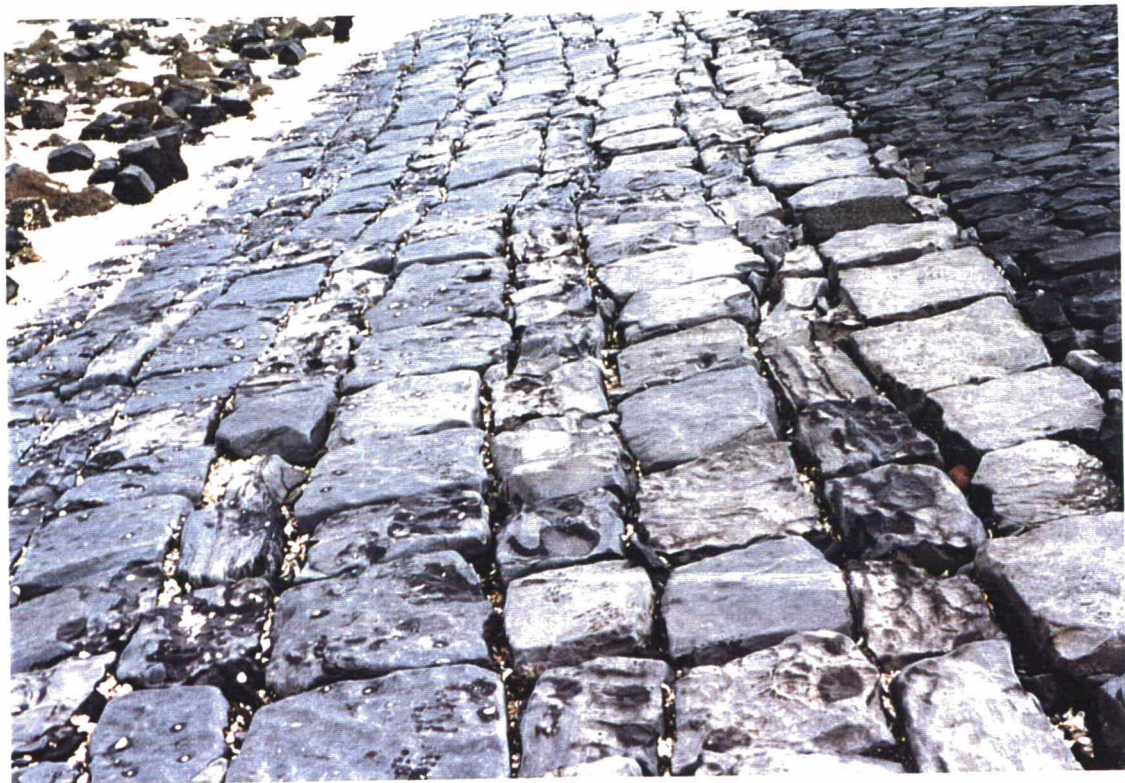
Foto 16 geeft een indruk van de bekleding van Doornikse blokken bij dp 87. De blokken zijn om en om plat en op zijn kant gezet en hebben afmetingen van bijvoorbeeld 42x45 cm² en 53x25 cm². Er zitten nogal wat slechte stenen tussen waar stukken vanaf zijn gebroken (foto 17). Verder zijn er veel grote spleten die vrijwel waterdicht zijn opgevuld met schelpen en ander materiaal. De spleten zijn vrij breed, namelijk 10 à 50 mm met soms wel 80 mm.

Foto 16 Indruk van de bekleding van Doornikse blokken bij dp 87. De blokken zijn om en om plat en op zijn kant gezet.

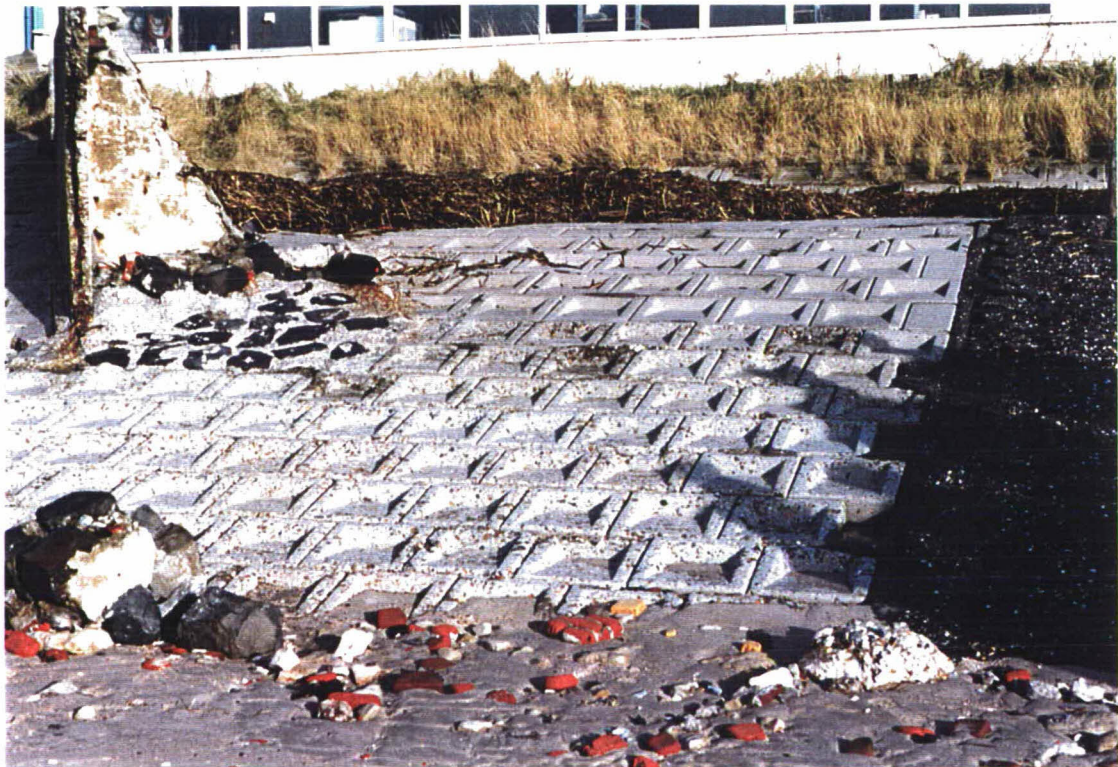
Foto 8 Aan de westelijke begrenzing van het bekledingsvak (het muurtje) grenst nog een klein stuk dat eventueel meegenomen zou kunnen worden in de renovatie van de Haringmanblokken

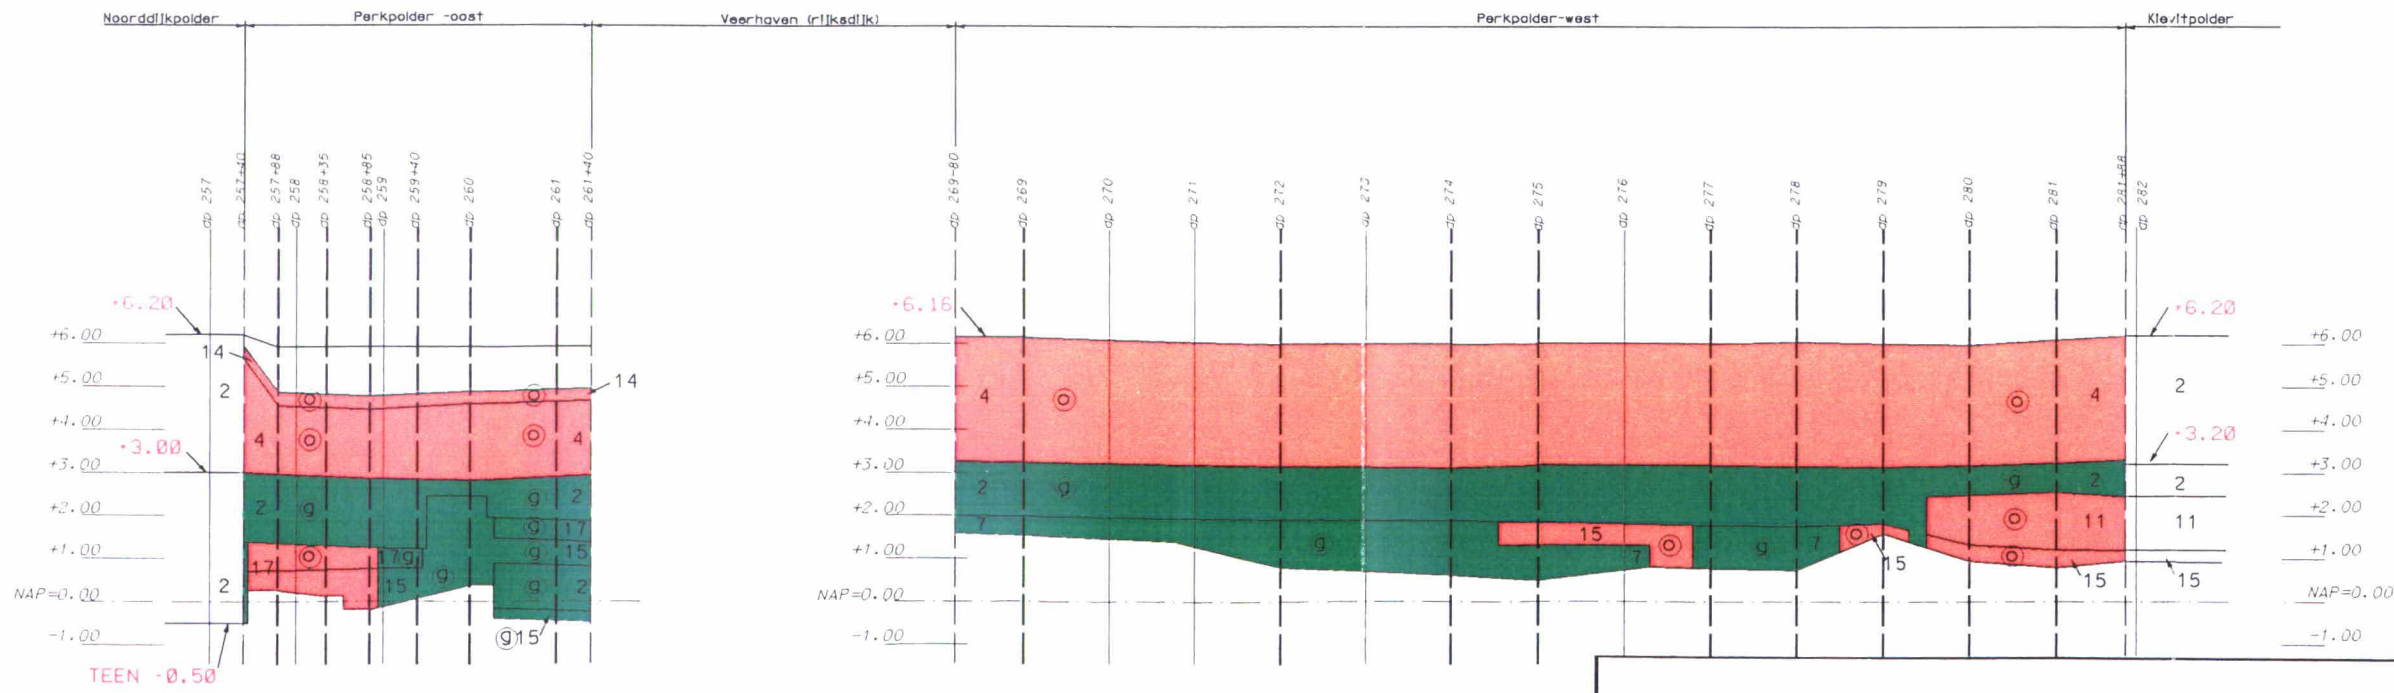
Figuur 3
eindbeoordeling
toetsing

Deze scores zijn ook verwerkt in het onderste schema in bijlage 3.

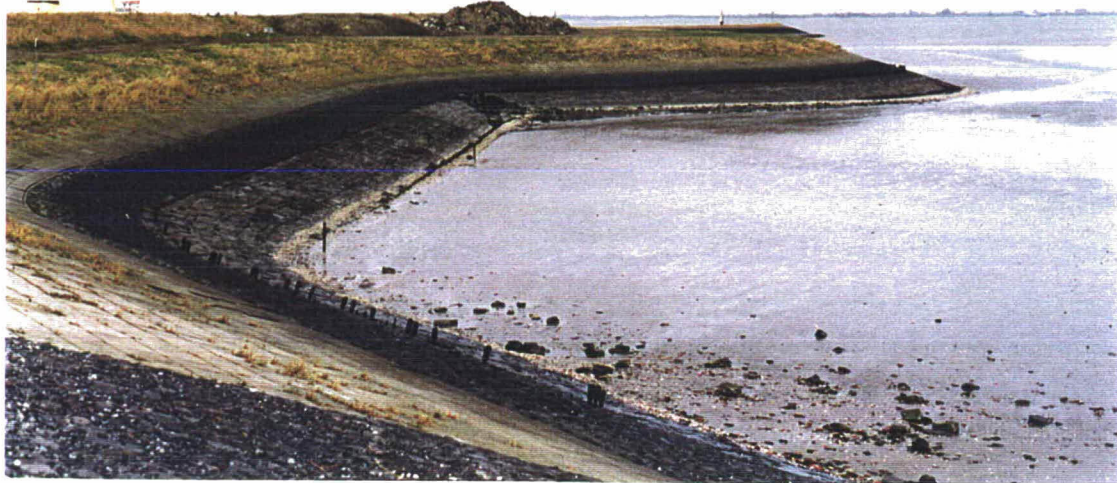
Foto 1 Overzicht van het oostelijk deel van de oostelijke locatie. Genomen vanaf het begin van het vak in westelijke richting

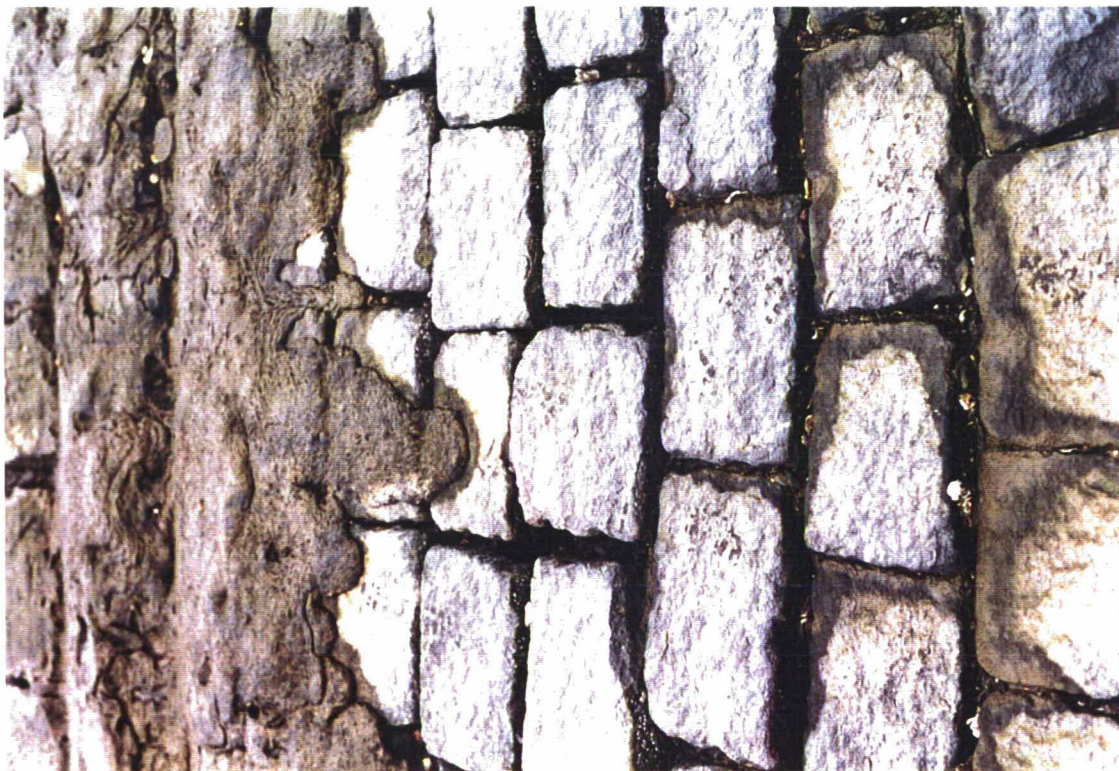
Foto 2 Graniet met daarboven overgoten Doornikse steen

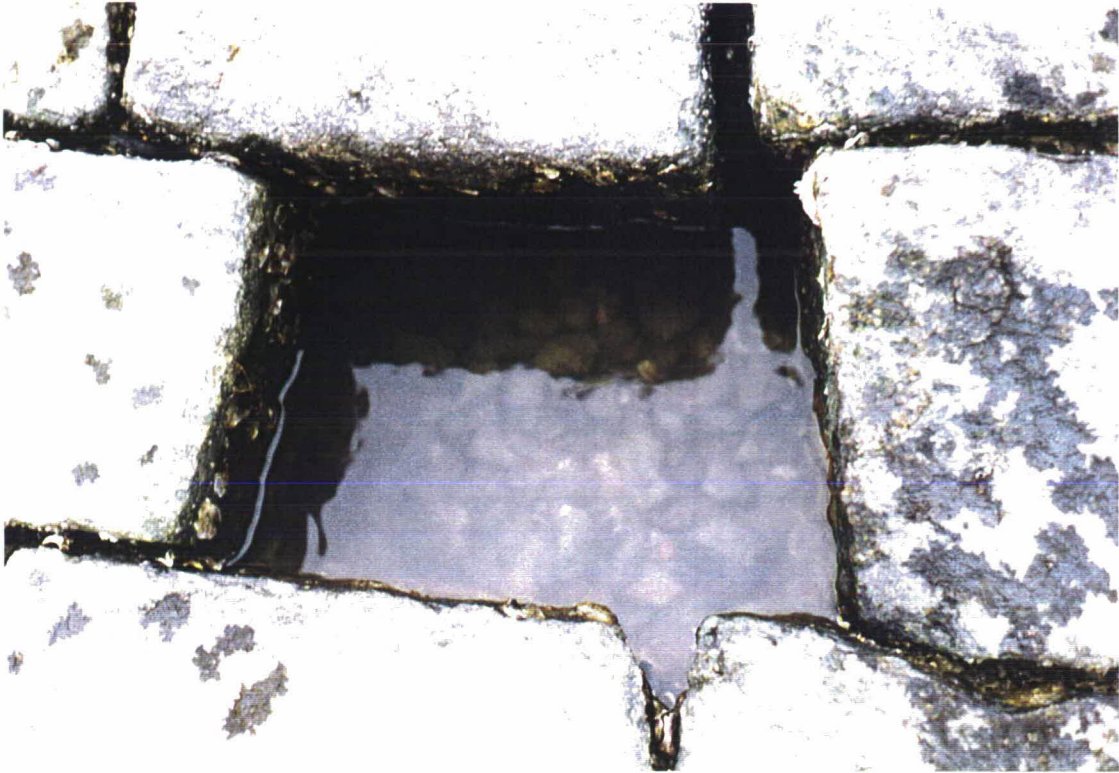
Foto 3 Gat in de bekleding als gevolg van een voorgaande inspectie (dp 259 + 50). Het steenslagfilter is schoongespoeld.

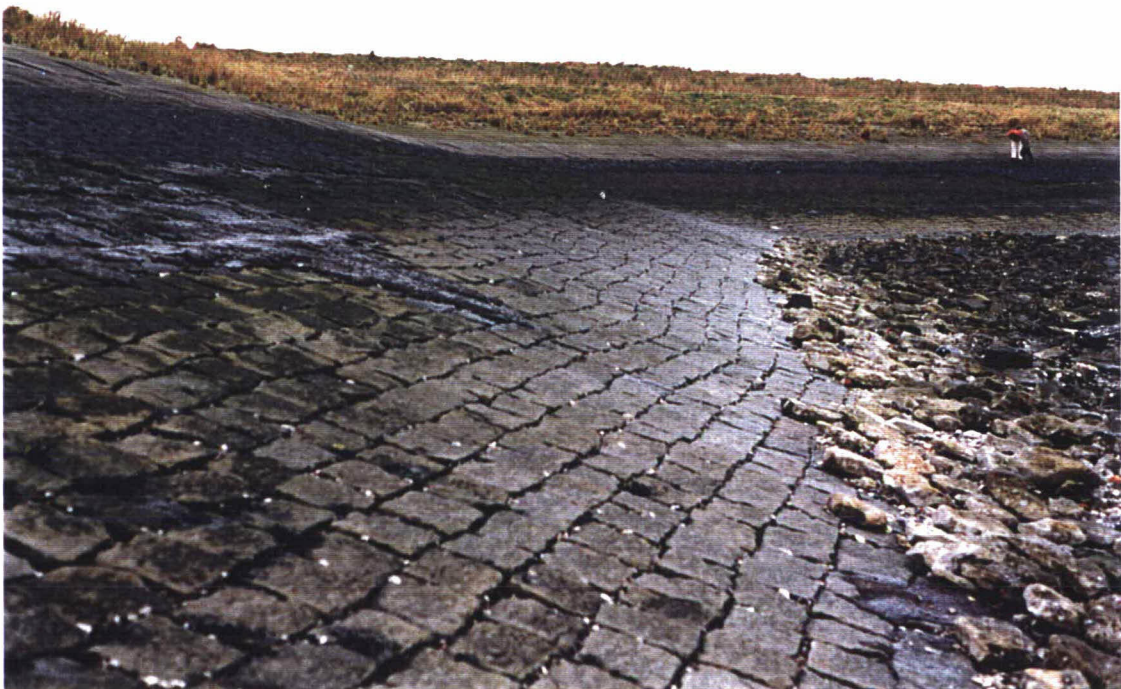
Foto 4 Overzicht van het westelijk deel van de oostelijke locatie. Foto genomen ter plaatse van dp 260 in westelijke richting.

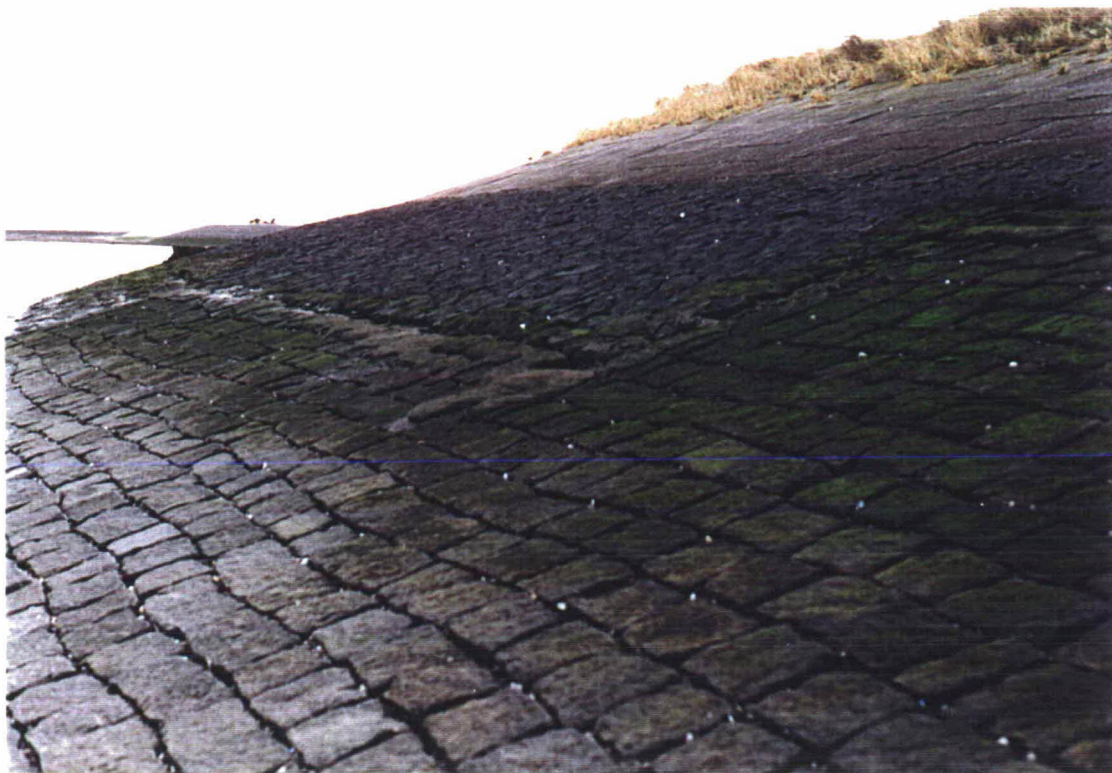
Foto 5: De hoogte waarover de granietblokken aanwezig zijn varieert. (foto bij dp 260+30 m in oostelijke richting)

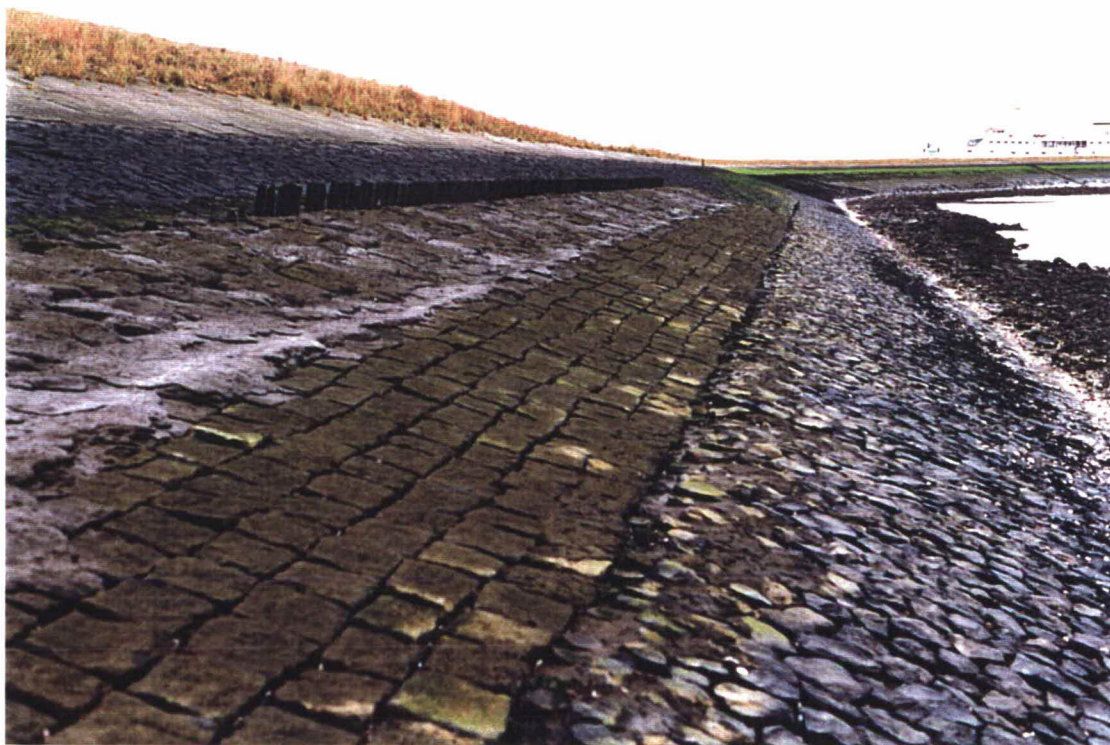
Foto 6 Aan het eind van het vak is maar een smalle strook graniet aanwezig. Foto genomen in westelijke richting. Boven de graniet ligt een strook gepenetreerde Doornikse steen. Achter de strekdam ligt de veerhaven.
