P201-1-0938041u

Verslag inspectie werkstrook Nijs- en Hooglandpolder ('Kop van Ossenis').

Datum: 12 november 2009

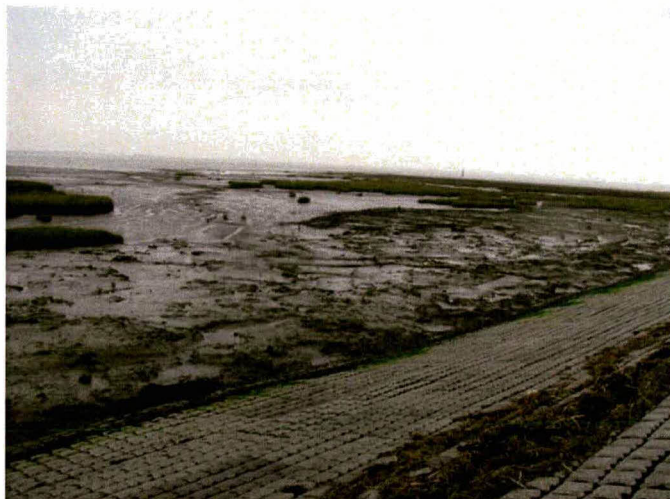
Alleen ter plaatse van de voormalige uitwateringssluis zijn het schor en slik ontgraven om de nieuwe dijkbekleding en kreukelberm te kunnen aanleggen.

Locatie voormalige uitwateringssluis

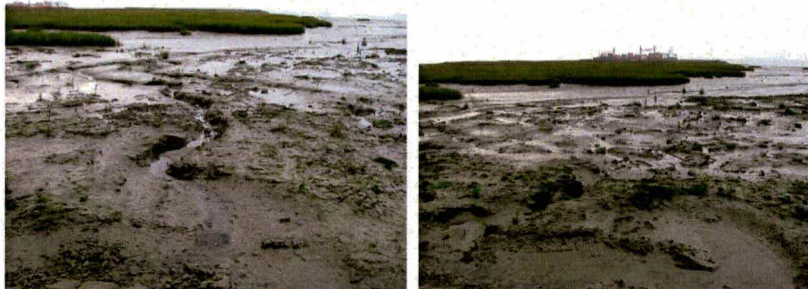
**Microgeultjes tijdens afgaand water**

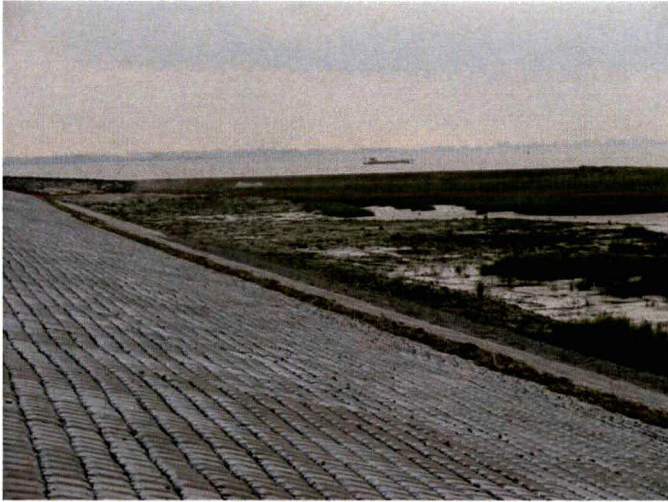
Dijkbekleding van betonzuilen, met behoud van de basaltzuilen in ondertafel

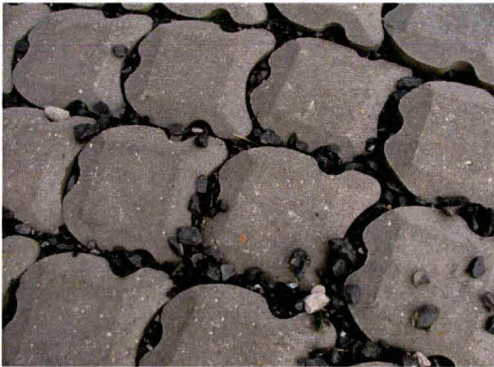
Goed aangevulde betonzuilen

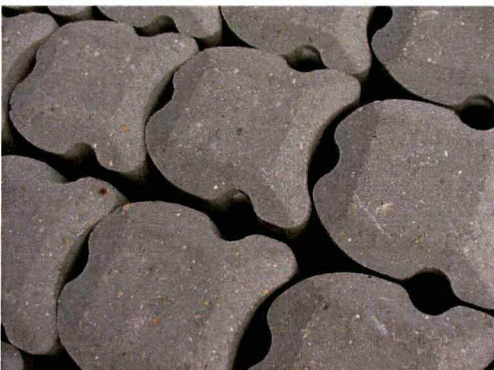
Op een deel van de zuilen is nog onvoldoende grid ingeveegd. Dit was bekend en vormde reeds een aandachtspunt bij de aannemer. Het aanvullen zou worden uitgevoerd bij de nog openstaande lopende afrondingswerkzaamheden.

Nog aan te vullen betonzuilen

De oude bekleding op de boventafel is vervangen door betonzuilen. De zuilen dienen na afloop te worden ingeveegd met grid opdat de tussenruimten zijn opgevuld. Dit ter bevordering van de vestiging van zoutplanten.
