Polder/Dijkvak
Oudepolder, Sint Philipsland
dp 0682 – dp 0706

PZDT-M-10023

DEFINITIEF

Controle toetsing vrijgave Oudepolder en St Phil

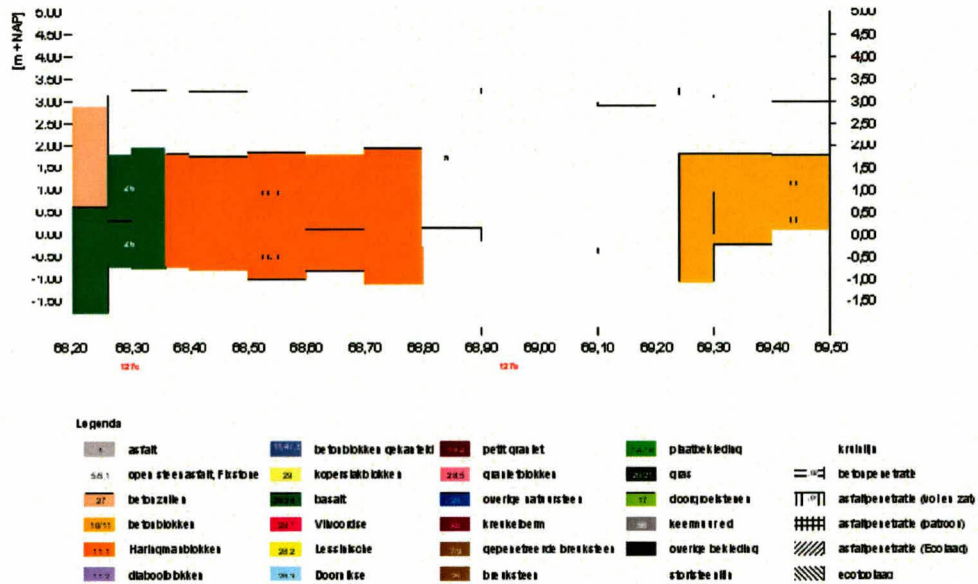
Figuur 3: Bekleding Oudepolder, Sint Philipsland dp 0682 – dp 0695

Het traject bestaat uit Fixstone bovenin, op diverse plekken zijn erosiekuilen aanwezig. Onderin bevindt zich basalt (dp 0682⁷⁵ – dp 0683⁷⁵) of Haringmanblokken in relatief goede staat (dp 0683⁷⁵ – dp 0688²⁵). Het deel tussen dp 0682 en dp 0682⁷⁵ bestaat geheel uit Basalton, waarvan het deel tussen dp 0682⁵⁰ en dp 0682⁷⁵ qua zuilen anders (kleiner) oogt dan het deel er voor.

Het traject bestaat geheel uit Fixstone, vooral onderin zijn veel erosieplekken aanwezig. Bij dp 0692 is doek onderin zichtbaar.

Het traject bestaat van dp 0692⁵⁰ tot dp 0696⁵⁰ uit Fixstone bovenin (met diverse erosieplekken), onderin uit vlakke betonblokken. Van dp 0696⁵⁰ tot dp 0698²⁵ bestaat het traject geheel uit Haringmanblokken, enkel in de bocht ligt basalt in slechte staat. Het laatste deel van het traject bestaat uit basalt in minder goede staat, op veel plekken is het complete filter verdwenen.

Vlakcode: OS068202, OS068803, OS070101
- Bekledingstype Fixstone (5,1) op geotextiel

Score: **ONVOLDOENDE**
Bekleding in slechte staat, zie "Veldbezoek"

Vlakcode: OS069605, OS069607
- Bekledingstype basalt (26)

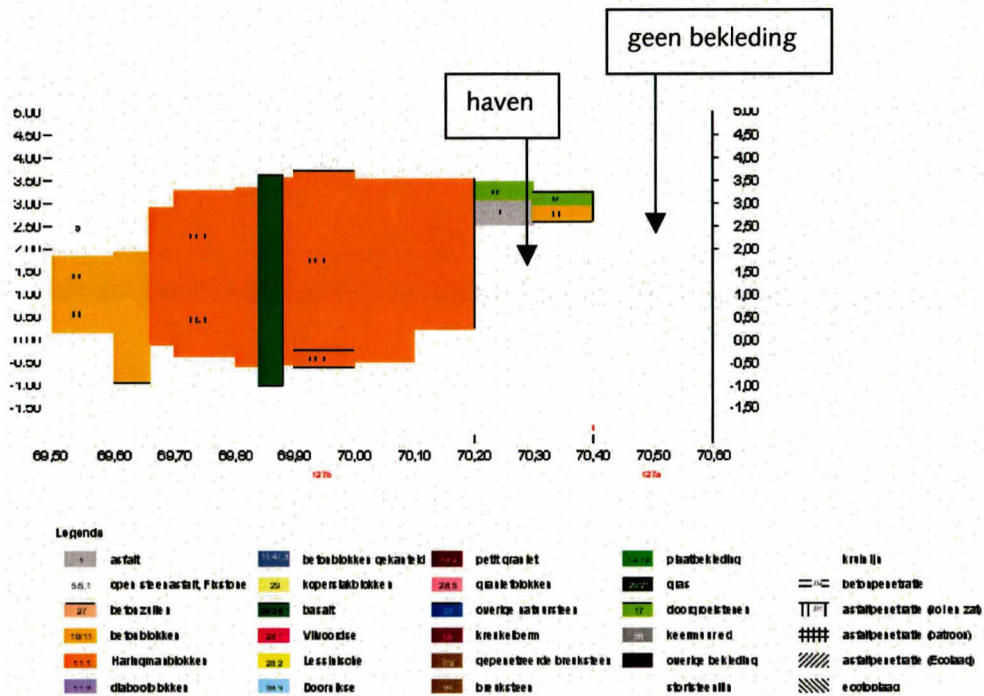
Figuur 4: Bekleding Oudepolder, Sint Philipsland dp 0695 – dp 0706

- Vlakcode: OS070102
- Bekledingstype Fixstone (5,1) op geotextiel
Score: **ONVOLDOENDE**
Bekleding ligt op havendam Haven Sint Philipsland, bekleding in slechte staat, zie "Veldbezoek"
- Vlakcode: OS070103
- Bekledingstype vlakke betonblokken (11)
Score: **ONVOLDOENDE**
Bekleding ligt op kruin havendam Haven Sint Philipsland
- Vlakcode: OS070210
- Damwand Haven Sint Philipsland
Score: **GEEN OORDEEL**
- Vlakken die niet getoetst zijn met SteenToets**
- Vlakcode: OS068206, OS068804
- Bekledingstype Fixstone (5,1) op geotextiel
Score: **ONVOLDOENDE** (score afschuiving goed)
Bekleding in slechte staat, zie "Veldbezoek"
- Vlakcode: OS070104, OS070108
- Bekledingstype asfalt (1) op natuursteen en zand
Score: **ONVOLDOENDE** (score afschuiving goed)
Dikte aanwezig 4,5 à 7 cm (zie asfaltboringen), dikte benodigd 12 cm
Asfalt aanwezig op havenplateau Haven Sint Philipsland

Vlakcode: OS070204, OS070306
 - Bekledingstype doorgroeistenen (17) direct op klei
 Score: **ONVOLDOENDE** (score afschuiving goed)

Vlakcode: OS069801, OS069803
 - Bekledingstype basalt (26) op puin en vlijlagen
 Score: **ONVOLDOENDE** (score afschuiving goed)
 Bekleding in slechte staat, veel verzakkingen en holle ruimtes (filter soms totaal verdwenen), deel bekleding ingegoten met beton, stormschades (zie "Veldbezoek")

Vlakcode: OS070203
- Bekledingstype klinkers (32) op havenplateau, getoetst als vlakke
betonblokken (11)
Score: **ONVOLDOENDE** (score afschuiving goed)

De Haven Sint Philipsland (CZO-220, zie "Cultuurhistorie") bestaat uit klinkerverharding en asfaltverharding, beiden scoren "onvoldoende" in verband met diktetekort. De waterkering bestaat uit betonnen damwanden, visueel in goede staat. De gehele haven is in eigendom bij de gemeente Tholen, met hen zal dienen te worden overlegd hoe de haven moet worden ingericht. Ook zal hen een oordeel met betrekking tot de damwanden moeten worden gevraagd. De kruin achter de haven is in beheer bij het waterschap Zeeuwse Eilanden.
