Polder/Dijkvak

Roggenplaat (Stormvloedkering  
Oosterschelde) km 0,00 – km 2,50  
(Zowel "Roggenplaat buiten" km 0,00 – km  
1,00 als "Roggenplaat binnen" km 1,00 –  
km 2,50)

PZDT-M-07368

DEFINITIEF

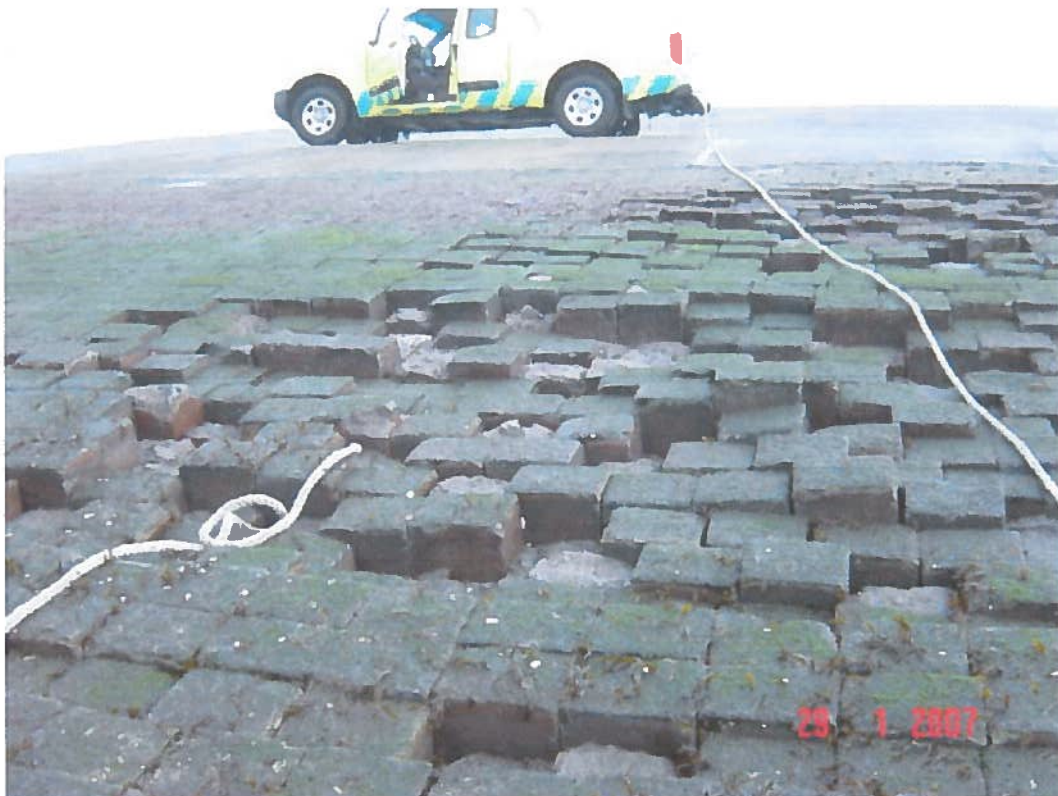
*Figuur 3: Stormschade aangericht door storm 18 januari 2007*

Op 18 januari 2007 is stormschade opgetreden nabij 0,50. Deze stormschade is door de harde wind in mei 2007 verder uitgebreid. Het District Zeeuwse Delta heeft in overleg met Projectbureau Zeeweringen besloten de schade aan te pakken middels opnemen koperslabblokken, uitvullen fosforslakken, leggen geotextiel en aanbrengen stortsteen 10/60 kg dat daarna vol en zat wordt gepenetreerd.

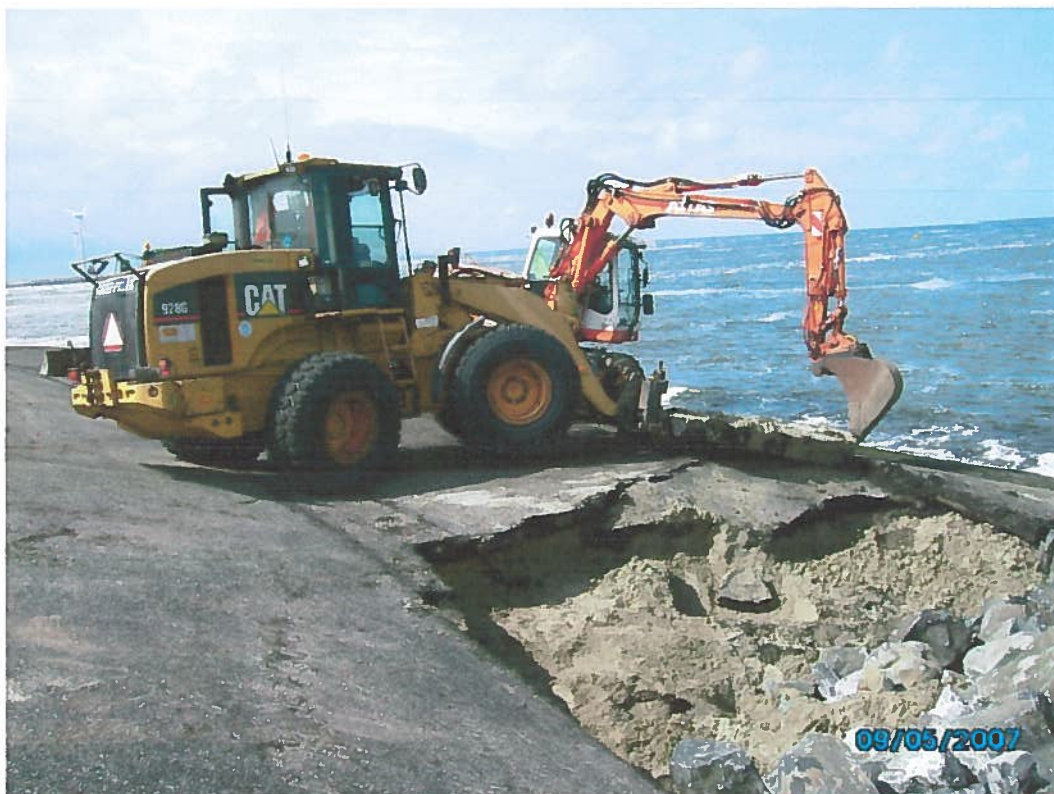
*Figuur 4: Schades ontstaan in mei 2007*

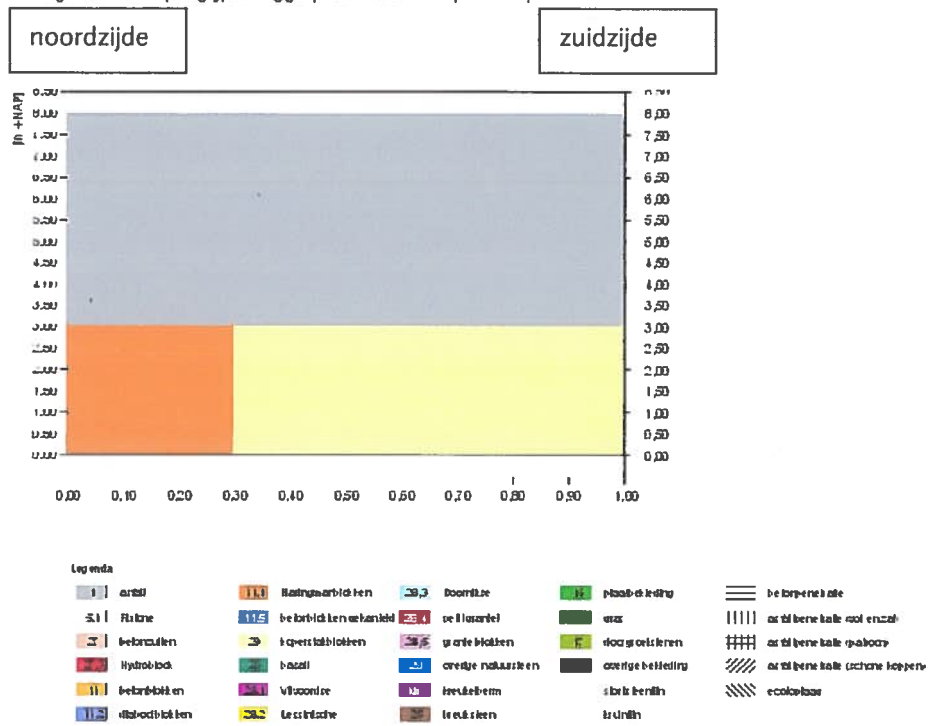
Glooiingskaart met topsoorttypes Roggenplaat 'buiten' km 0,00 - km 1,00

Dit deel van het traject bestaat uit Haringmanblokken met daarboven asfalt. Zowel de Haringmanblokken als het asfalt verkeren in slechte staat. De kreukelberm is marginaal te noemen. Bij 0,00 sluit de Roggenplaat aan op de stormvloedkering.

Dit deel van het traject bestaat uit koperslabblokken met daarboven asfalt. Zowel de koperslabblokken als het asfalt verkeren in slechte staat. De kreukelberm is relatief marginaal te noemen. Bij 1,00 sluit de Roggenplaat aan op de stormvloedkering.

Figuur 5: Bekleding Roggenplaat buiten km 0,00 – km 1,00

Score: **ONVOLDOENDE** (score afschuiving onvoldoende)

Dikte benodigd 0,16 m, zie bijlage 6. Dikte aanwezig 0,20 m. Vlakken in slechte staat (zie 'Veldbezoek'), dus score "onvoldoende"

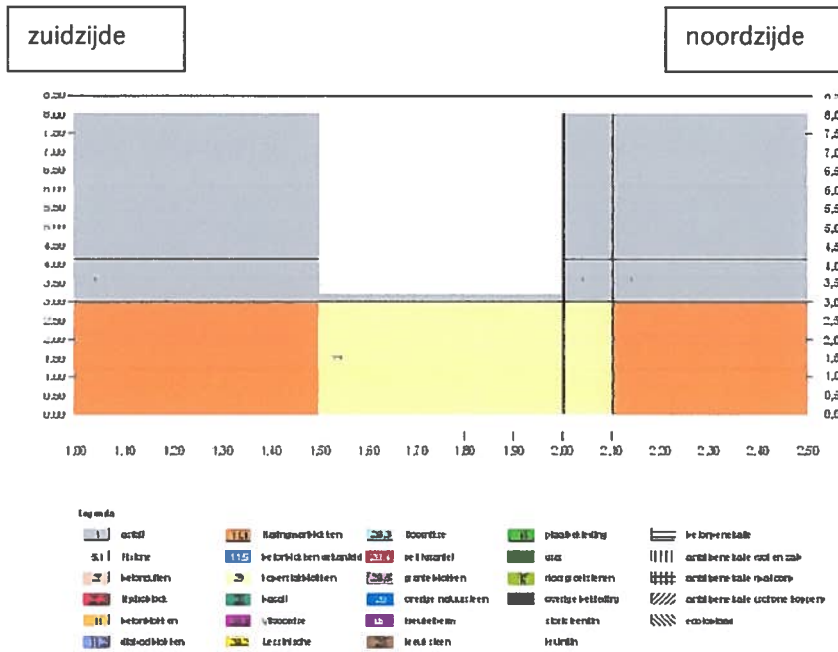
Glooiingskaart met topsoorttypes Roggenplaat 'binnen' km 1,00 - km 2,00

Dit deel van het traject bestaat uit Haringmanblokken met daarboven asfalt. Zowel de Haringmanblokken als de asfalt verkeren in redelijke staat. De naden in het asfalt zijn niet dicht. De kreukelberm is marginaal te noemen. Bij 1,00 sluit de Roggenplaat aan op de stormvloedkering. Bij 1,50 sluit de Roggenplaat aan op een havendam van stortsteen.

Dit deel van het traject bestaat uit koperslabblokken. Dit deel van het traject ziet er goed uit en licht erg beschermd (voormalige werkhaven) door de havendam. Projectbureau Zeeweringen zal dit gedeelte niet meenemen in het herstel van de glooiing.

Dit deel van het traject bestaat uit Haringmanblokken met daarboven asfalt. Zowel de Haringmanblokken als de asfalt verkeren in redelijke staat. De kreukelberm is marginaal te noemen. Bij 2,50 (= 0,00) sluit de Roggenplaat aan op de stormvloedkering.

Figuur 6: Bekleding Roggenplaat binnen km 1,00 – km 2,50

Score: **ONVOLDOENDE** (score afschuiving onvoldoende)

Dikte benodigd 0,16 m, zie bijlage 6. Dikte aanwezig 0,20 m. Vlakken in slechte staat (zie 'Veldbezoek'), dus score "onvoldoende"

Repareren naden is voldoende

Bij de binnenzijde van Roggenplaat is het voldoende het asfalt te repareren om op de score "goed" uit te komen.
