Rijkswaterstaat
Ministerie van Infrastructuur en Milieu

Corrosieonderzoek Heijsehaven Rotterdam

Datum 12 januari 2015
Status

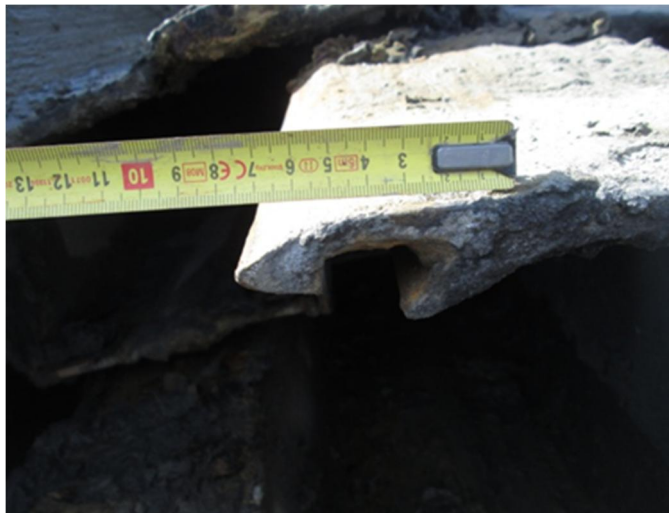
De getrokken planken zijn dubbele Z-profielen met het kenmerkende Belval-slot.

Detailfoto van het slot.

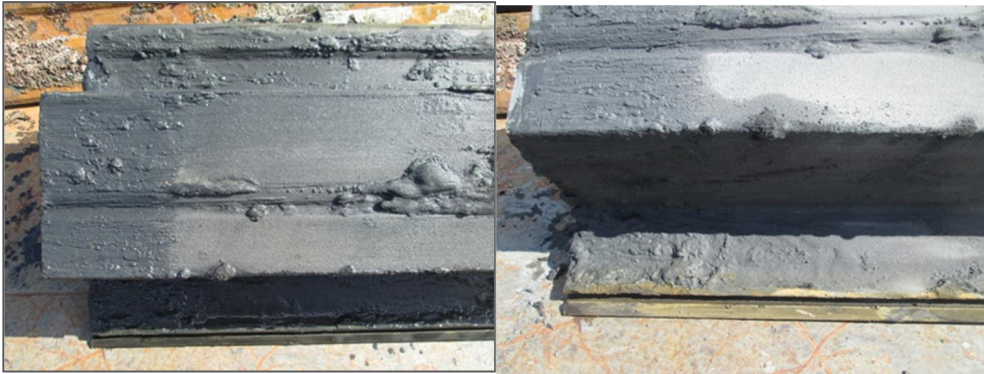
Foto's van onderzijde plank. Links: direct na het trekken, rechts: één uur later

- Op ca. 90% van het staaloppervlak is een grondlaag aanwezig (kleur blauwgrijs). Dit is een dunne, sterk hechtende grondlaag ($\leq 0,5$ mm dik). Dikke lagen (tot max. ca. 5 cm dik) kunnen met een plamuurmes worden afgestoken. Dan resteert ook een dunne, sterk hechtende grondlaag.
- De dunne, sterk hechtende grondlaag kan niet worden afgestoken, maar kan wel worden weggeschuurd. Na enige tijd (ca. 1 uur) is het staaloppervlak roestbruin opgekleurd.

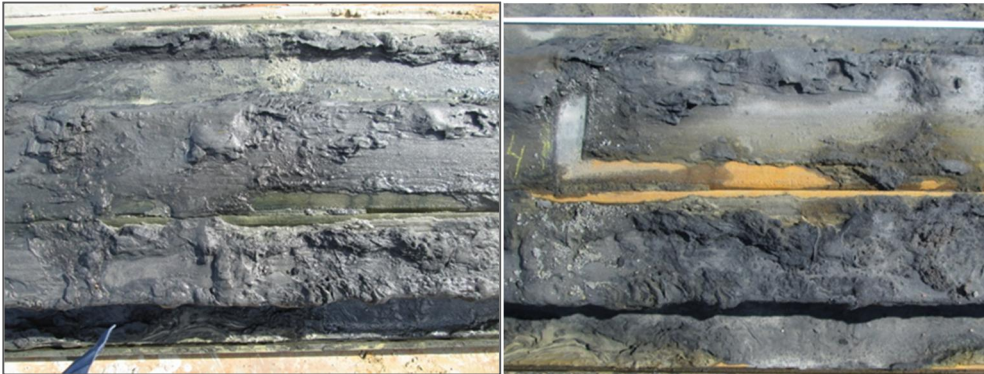
Foto's van een middengedeelte plank: Links: direct na het trekken, rechts: één uur later.

- Plekken zonder aanhangende grond hebben direct na het trekken een schoon, glad en niet-geroest staaloppervlak, dat na ca. 1 uur is aangeroest (vlieg-roest).

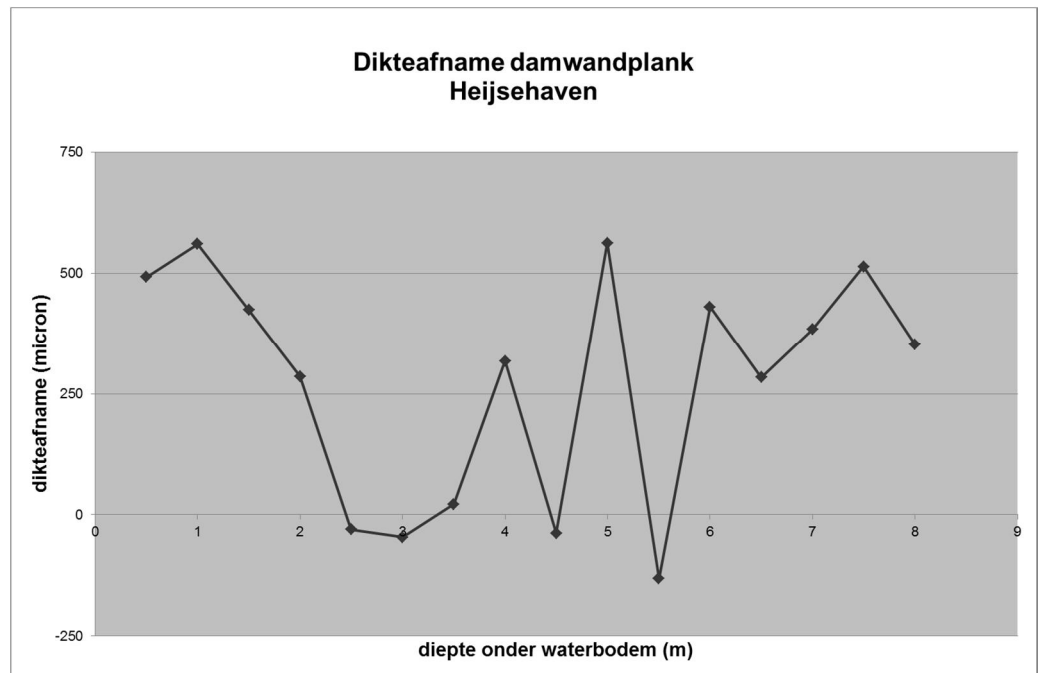
De dikteafname ten opzichte van de nominale dikte van het gedeelte van de plank in contact met de waterbodem.

De dikteafname bedraagt gemiddeld 274 micron (minimum: -132, maximum: 562). Voor het profiel kan een walsafwijking aangehouden worden van 840 micron.

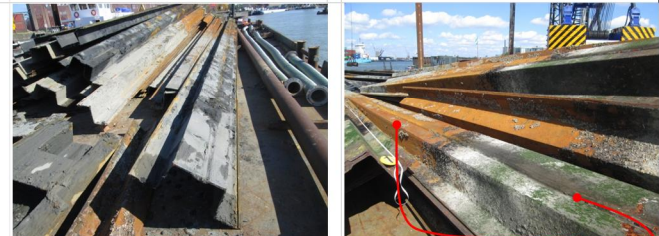
<p>Het bovenste deel van de damwandplanken. Permanent onder water en de getijdzone.</p>

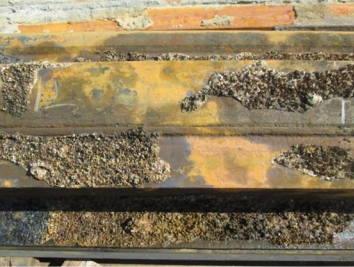
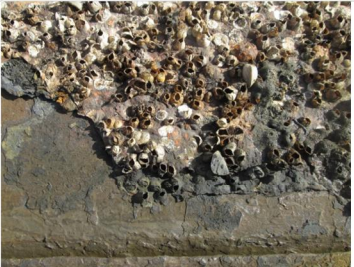
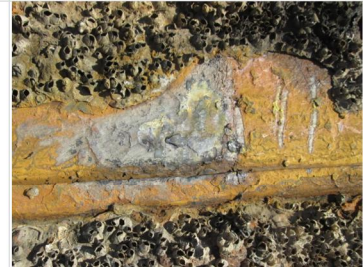
<p>Het staaloppervlak tussen 8,5 m en 15,5 m heeft permanent in contact gestaan met rivierwater. Het staaloppervlak vertoont structureel roest en is oneffen (geringe dikteafname). Plaatselijk is aangroei van schelpdieren op het oppervlak aanwezig.</p>
<p>15,5</p>

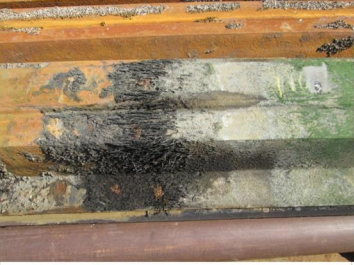
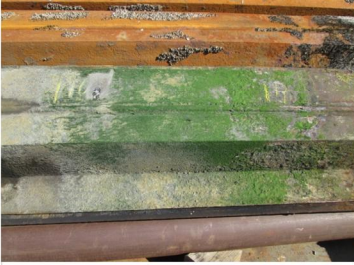
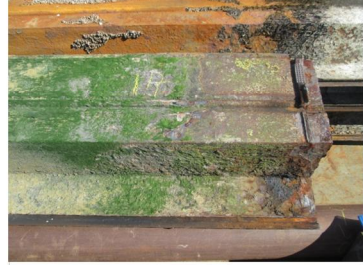
<p>Dit staaloppervlak bevindt zich in de getijden spatzone. Het grootste deel van het oppervlak heeft aangroei van algen en wieren. Tussen 15,5 m en circa 16,5 m is het staaloppervlak geroest conform segment 8,5 - 15,5. Erboven is het staaloppervlak donkerbruin geroest, met losse roestplakken en afname van de staaldikte.</p>
<p>17,8</p>
