**Geavanceerde toetsing van**

**Zuidwatering**

**CO-388710/92 versie 1**

**januari 2001**

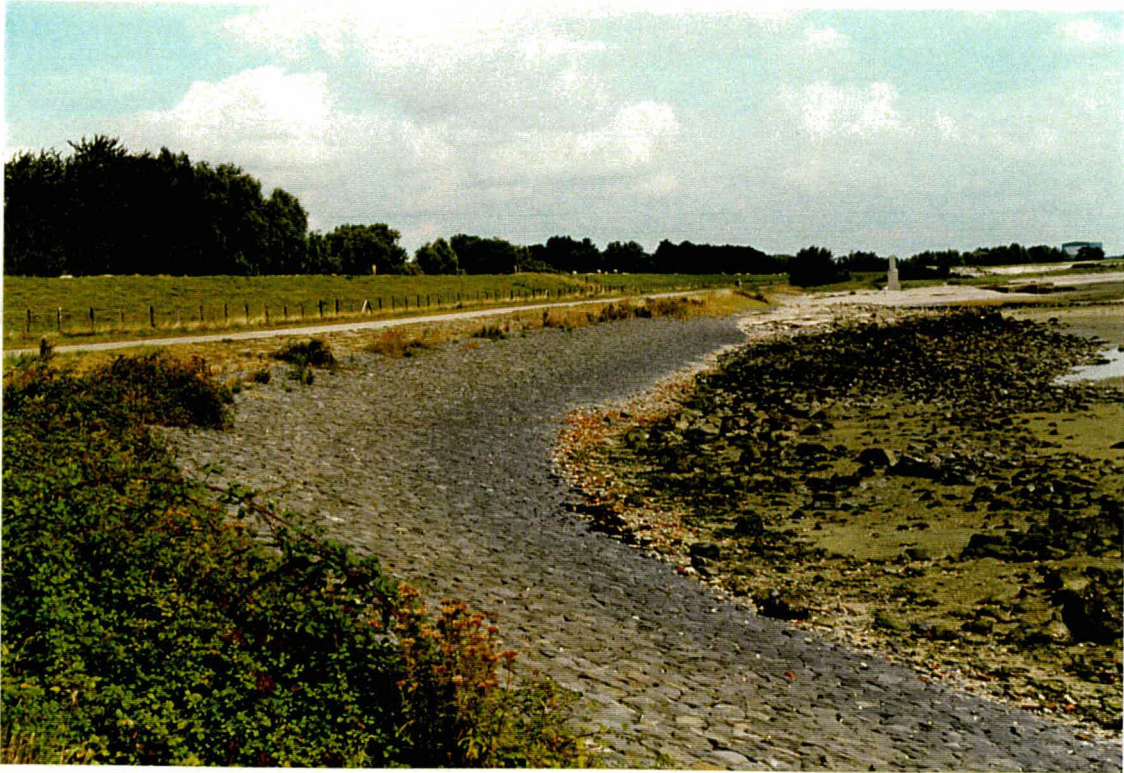
Foto 1 Overzicht van het begin van het vak in oostelijke richting. Aan het einde is het caisson zichtbaar.

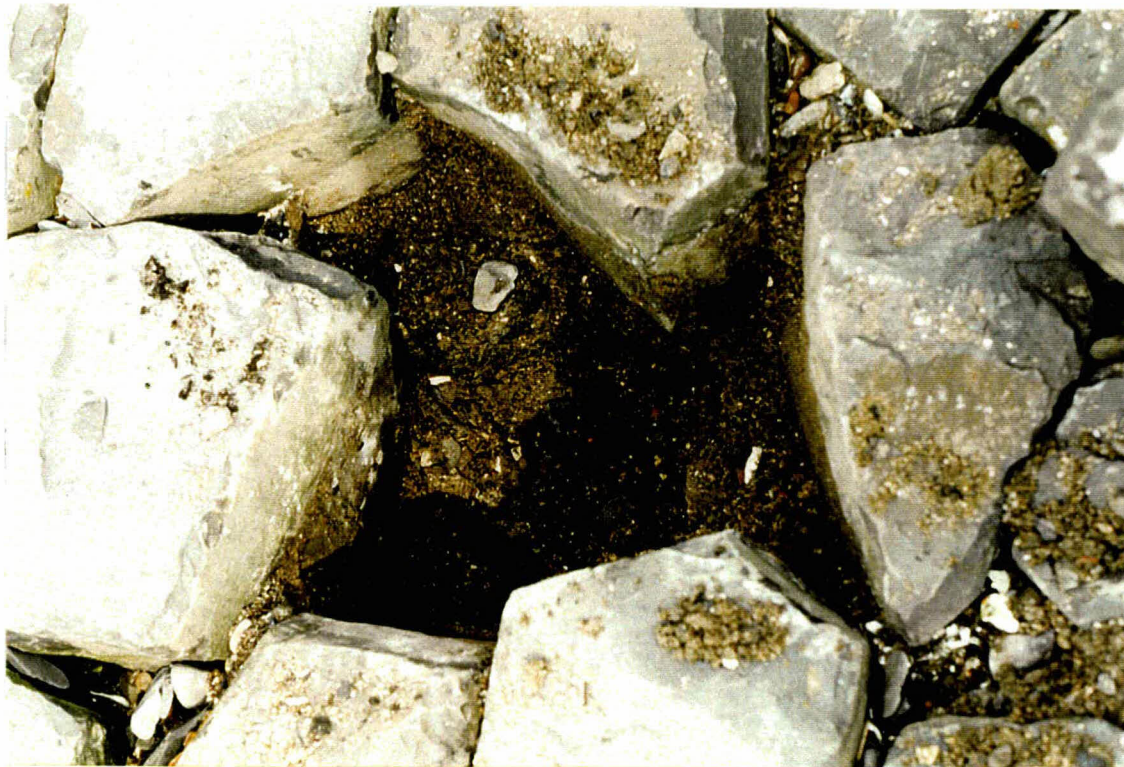
Foto 2 Gat hoog in het talud bij km 73,25. Het filter en de toplaag zijn ingezand.

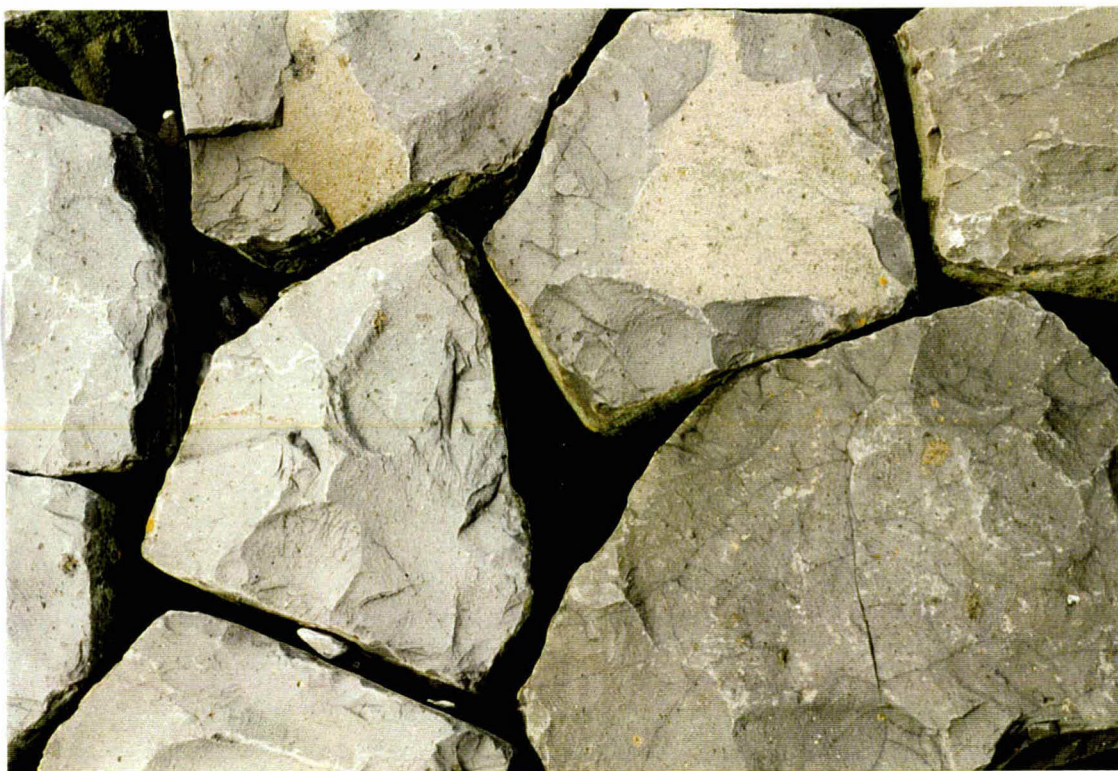
Op het tweede rechte stuk, bij km 73,5, staan de stenen losser uit elkaar (foto 3) en is de toplaag hoger op het talud niet ingezand.

Foto 3 Bij km 73,5 zijn de stenen behoorlijk los gezet. Tussen de grotere spleten zit geen inwasmateriaal meer. De toplaag is hier niet ingezand.

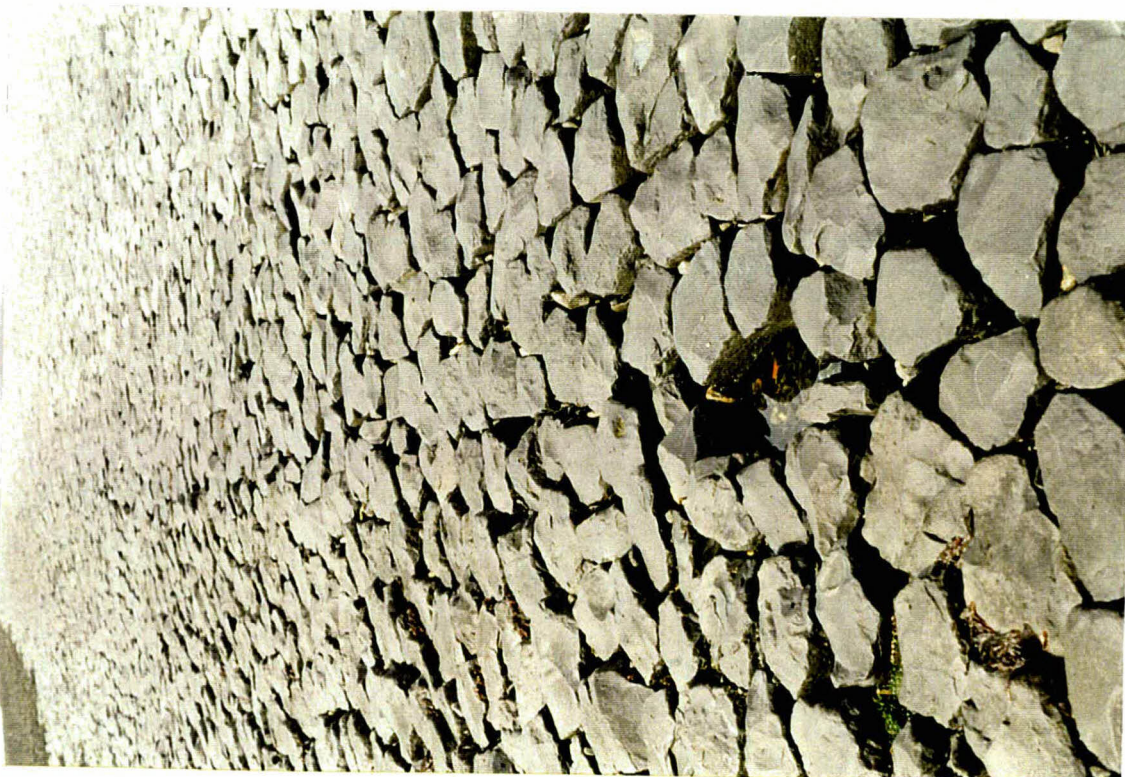
Bij km 74 is een oude overgang weggehaald (foto 4). Hier zit hier en daar veel ruimte tussen de stenen of ontbreekt zelfs een steen. De gaten zijn met grind opgevuld. Het geheel maakt een wat rommelige indruk.

Foto 4 Bij de overgang (km 74) ontbreekt hier en daar een steen.

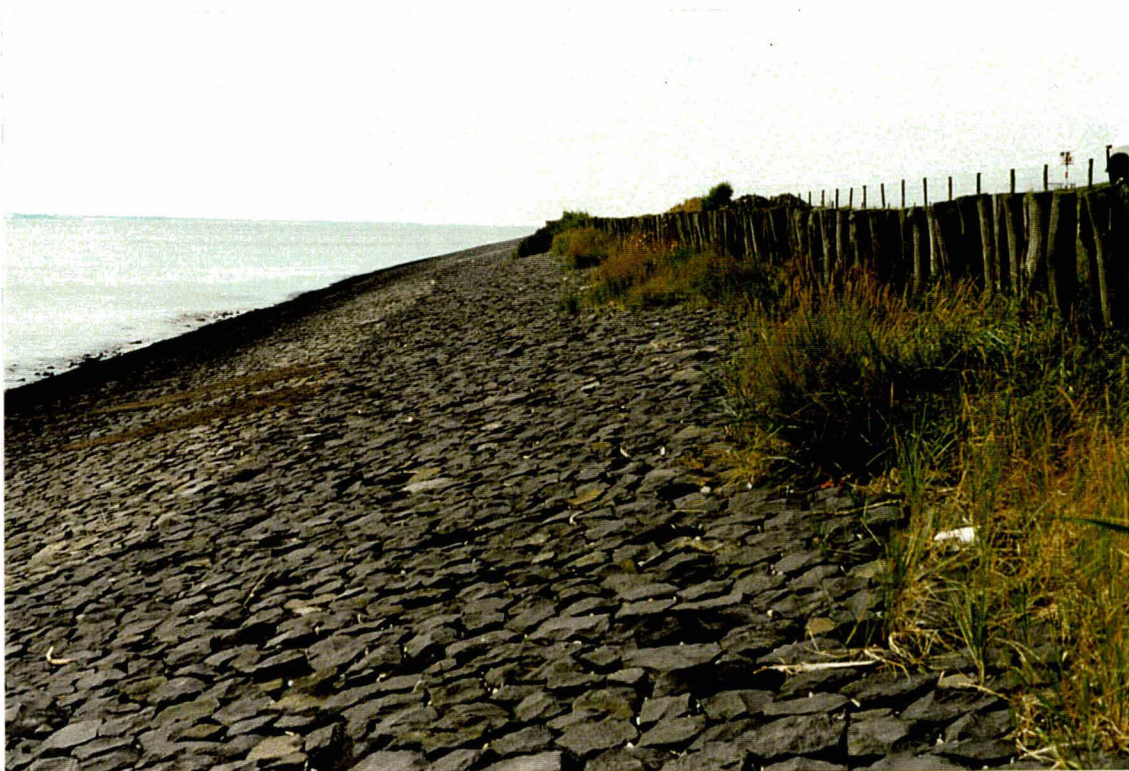
Op dit gedeelte zijn meerdere schadeplekken gerepareerd met gietasfalt (foto 5 en 6). De stenen zijn hier vrij los gezet (foto 7).

Foto 6 Reparatieplekken midden op het talud. Ook hier laat de kleur van de basalt zien dat er drie stroken zijn aangelegd.

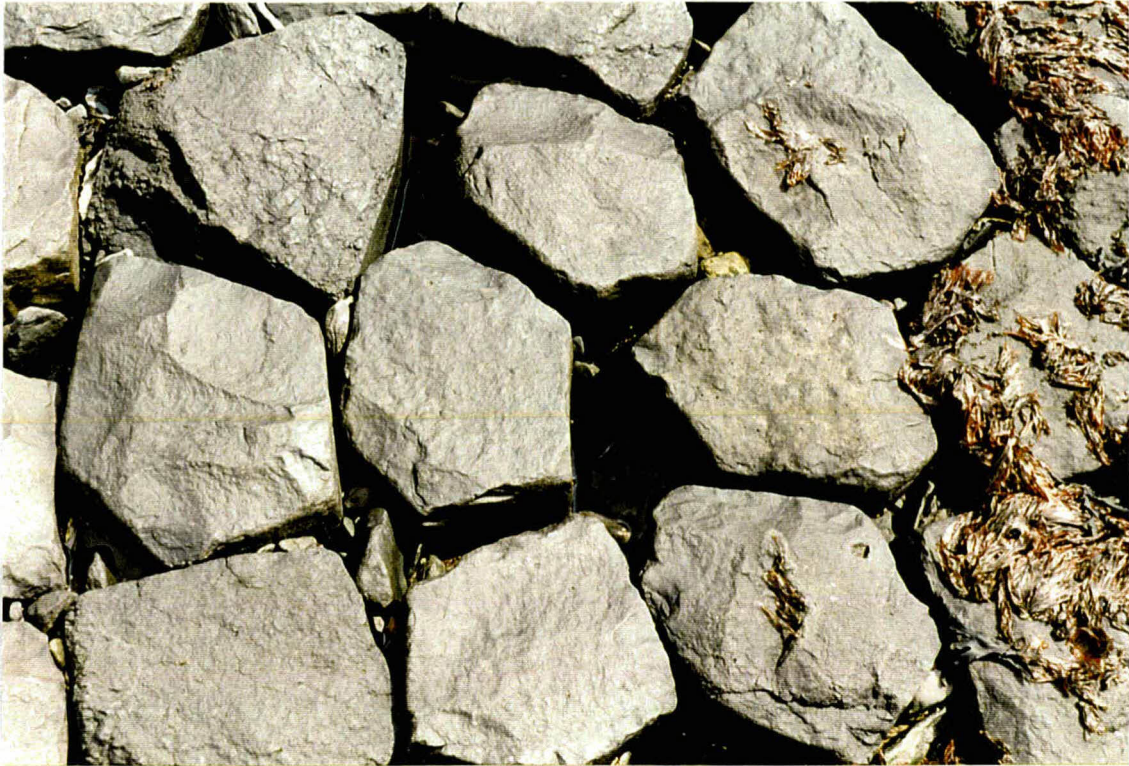
Foto 7 Km 74,3. De stenen boven de getijzone zijn vrij los gezet en er zit weinig materiaal tussen de spleten. Het filter is wel ingezand: er blijft water tussen de spleten in staan.

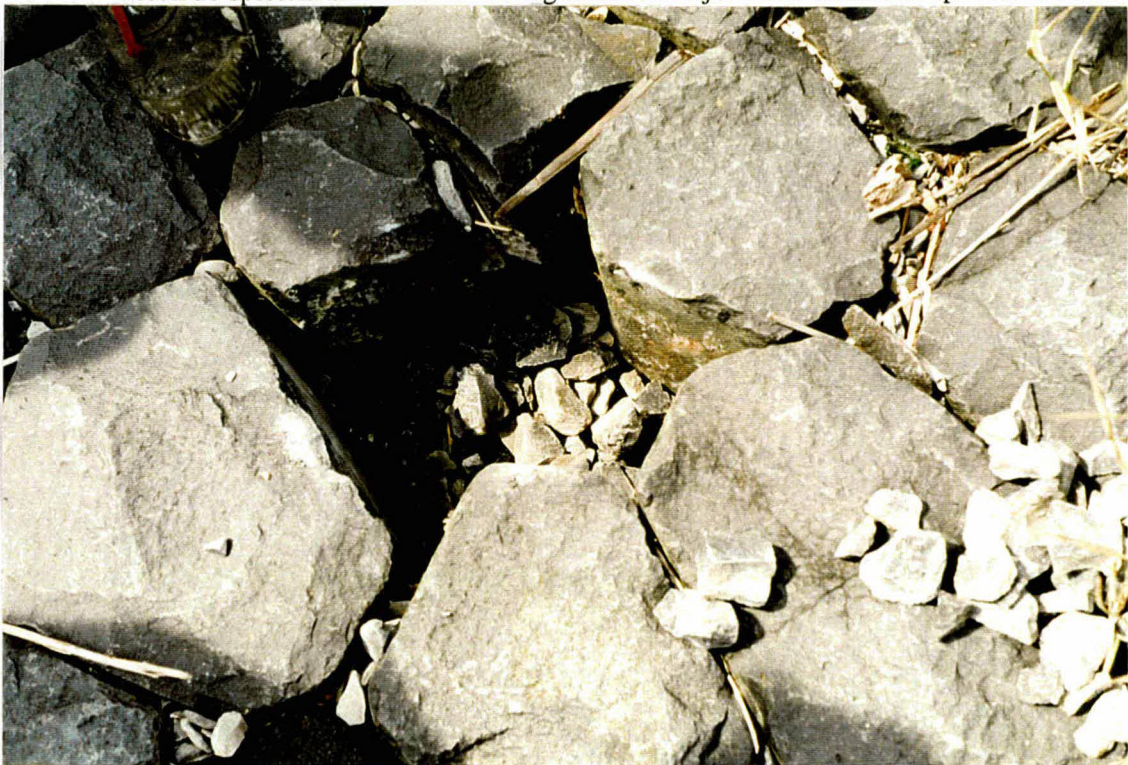
Foto 8 Bij km 74,3 hoog op het talud is een gat gemaakt. De steenslag is hier schoon. De toplaag is niet ingezand maar wel goed gevuld met materiaal.

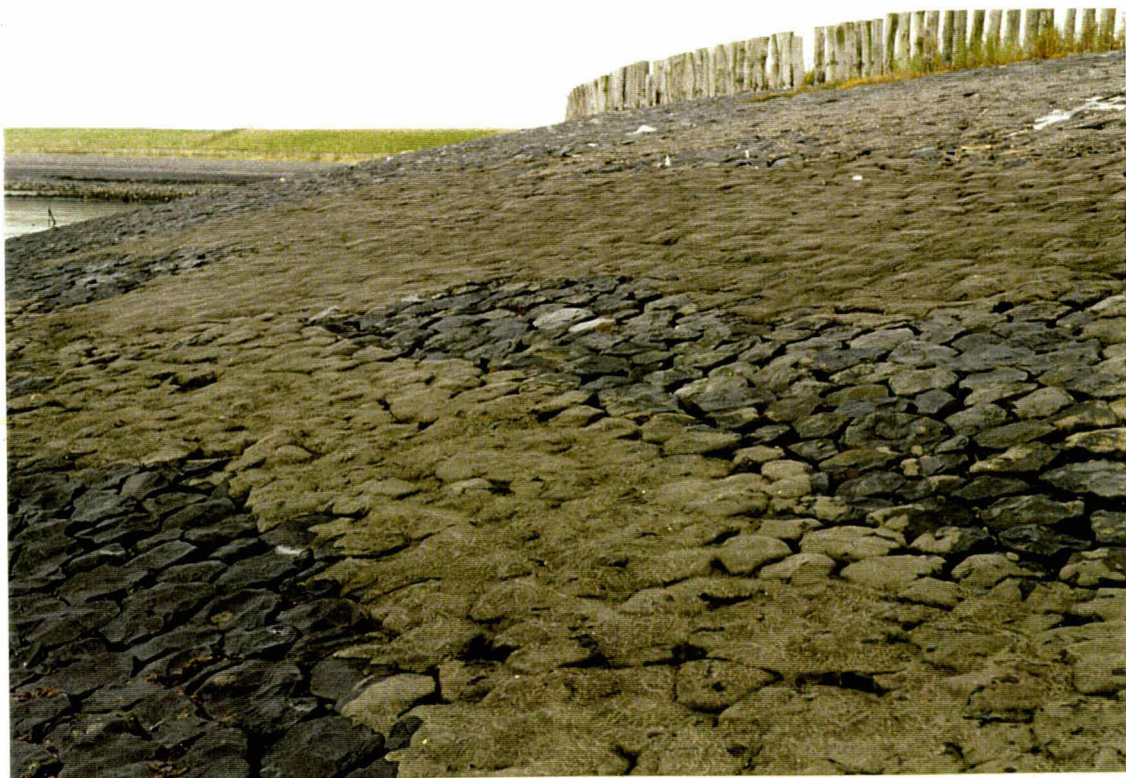
Foto 9 In de bocht bij km 74,5 zit een grote schadeplek.

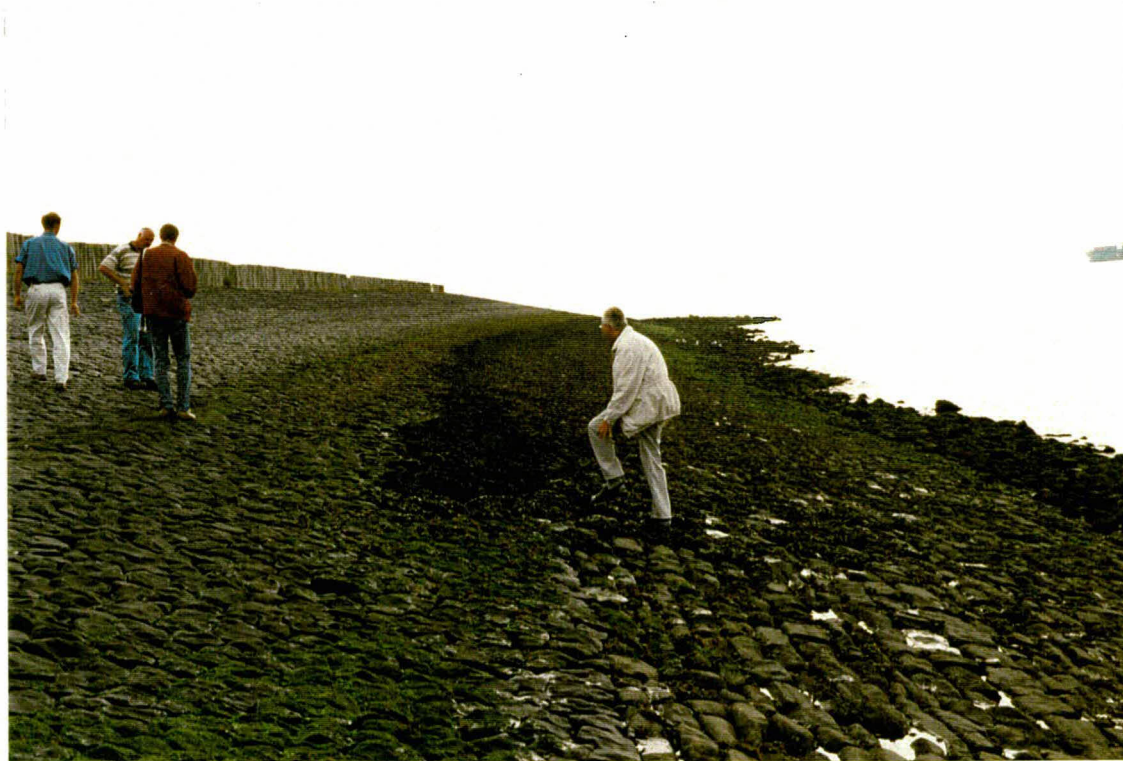
Dicht bij de oude spuisluis is onderaan een strook met doornikse steen aanwezig (foto 10). In de bocht zijn twee shadeplekken zichtbaar (foto 11). Ook verderop zijn shadeplekken gerepareerd (foto 12). Bij de oude spuisluis maakt het talud een scherpe hoek (foto 13). De stenen zijn hier een stukje voorover gekanteld.

Foto 10 Naast de spuisluis, bij km 75 is aan de onderzijde doornikse steen aanwezig.

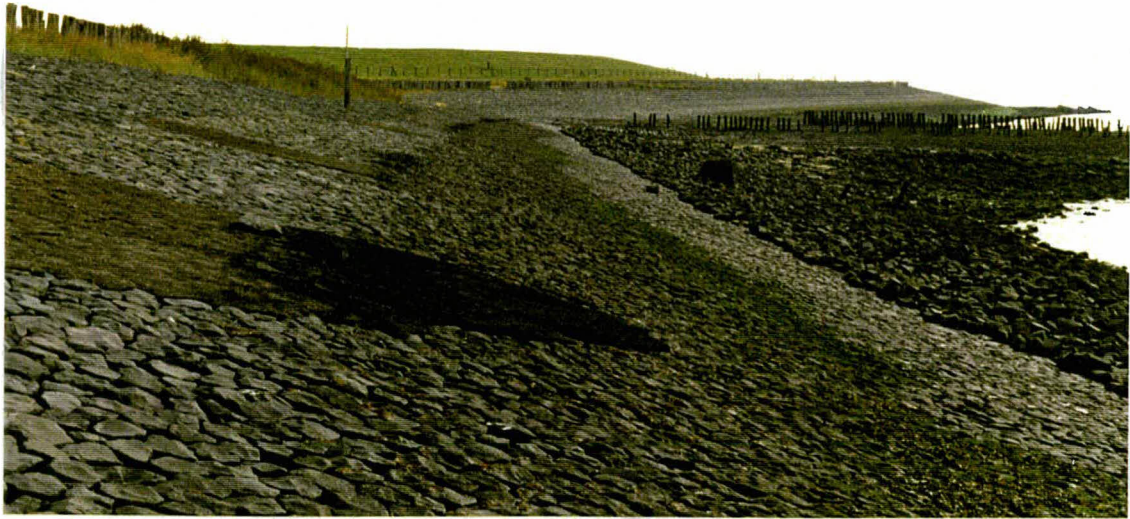
Foto 11 Bij km 75,35 zijn shadeplekken aangetroffen.

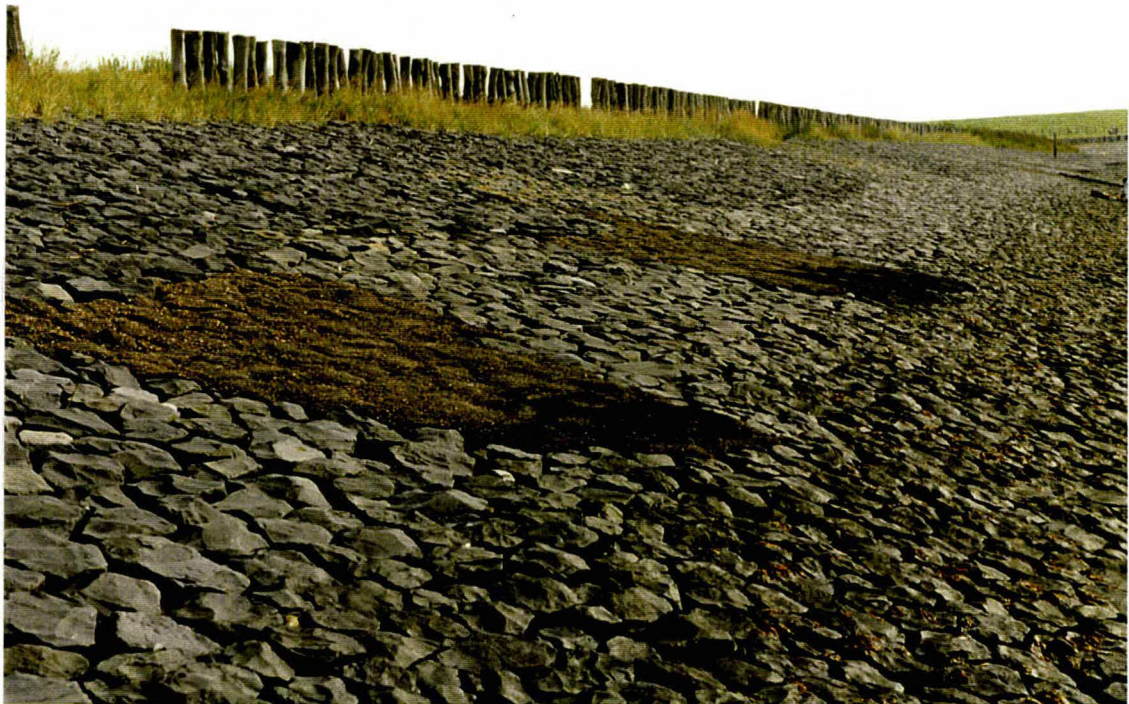
Foto 12 Shadeplekken bij km 75,6. Hier zijn ook weer verschillende soorten basalt in stroken aanwezig.

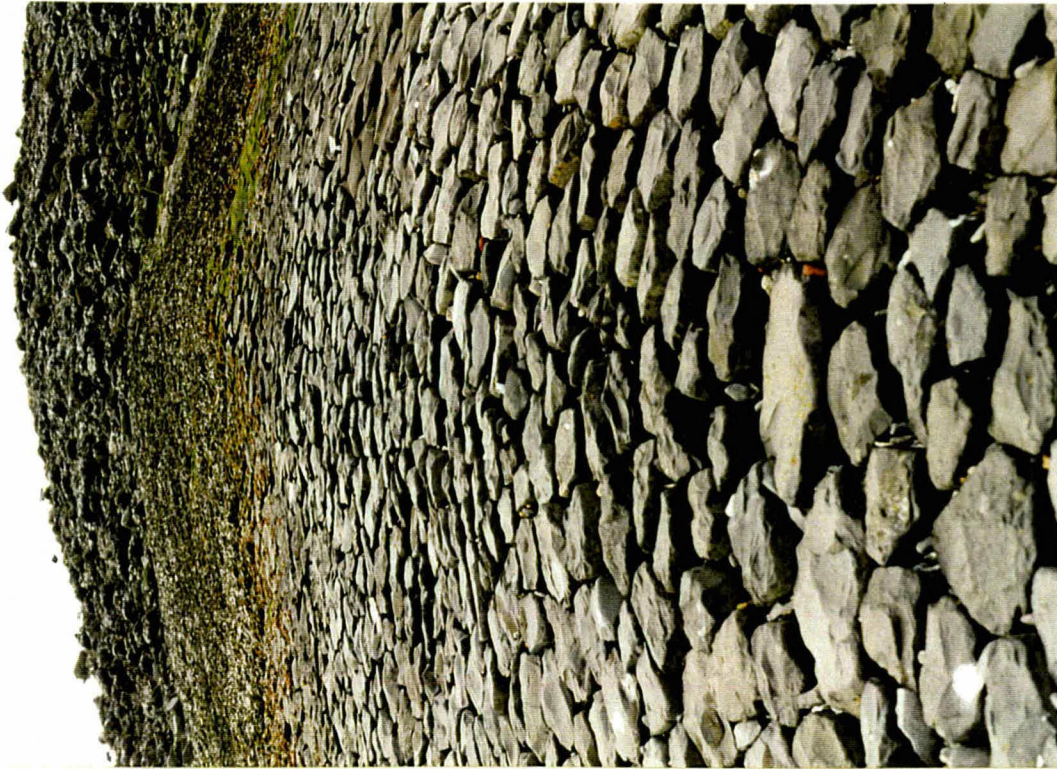
Foto 13 Bij de oude spuisluis maakt het talud een scherpe bocht. In de hoek zijn de stenen voorover gekanteld.

Bij de oude spuisluis dient er bij de renovatie op te worden gelet, dat het nu aanwezige vlakke gedeelte in het talud beneden toetspeil wordt rechtgetrokken, of wordt gedimensioneerd op een mogelijk grotere belasting.

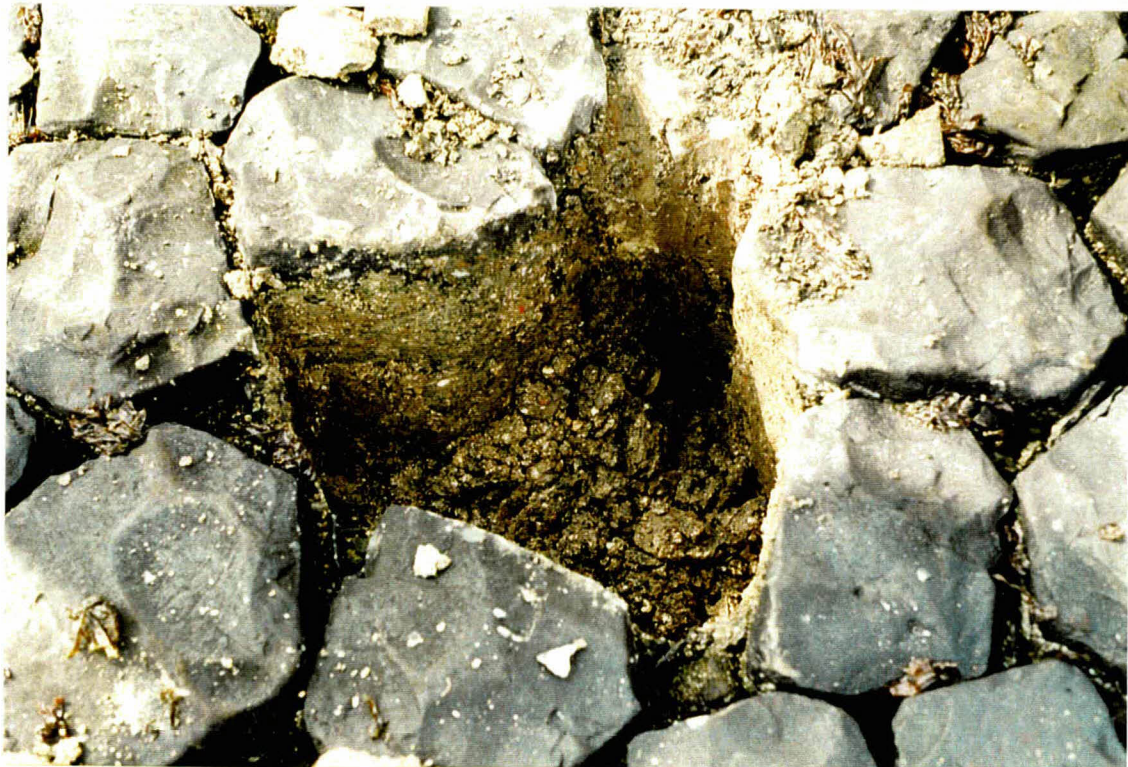
Bij km 75,4 is weer laag in de bekleding een gat gemaakt (foto 14). De steendiktes zijn 29, 30 en 32 cm. Het filter is ingezand, bestaat uit grove steenslag en is minstens 10 tot 15 cm dik.

Foto 14 Bij km 75,4 is weer een gat gemaakt. Zowel toplaag als filter zijn dichtgeslibd.

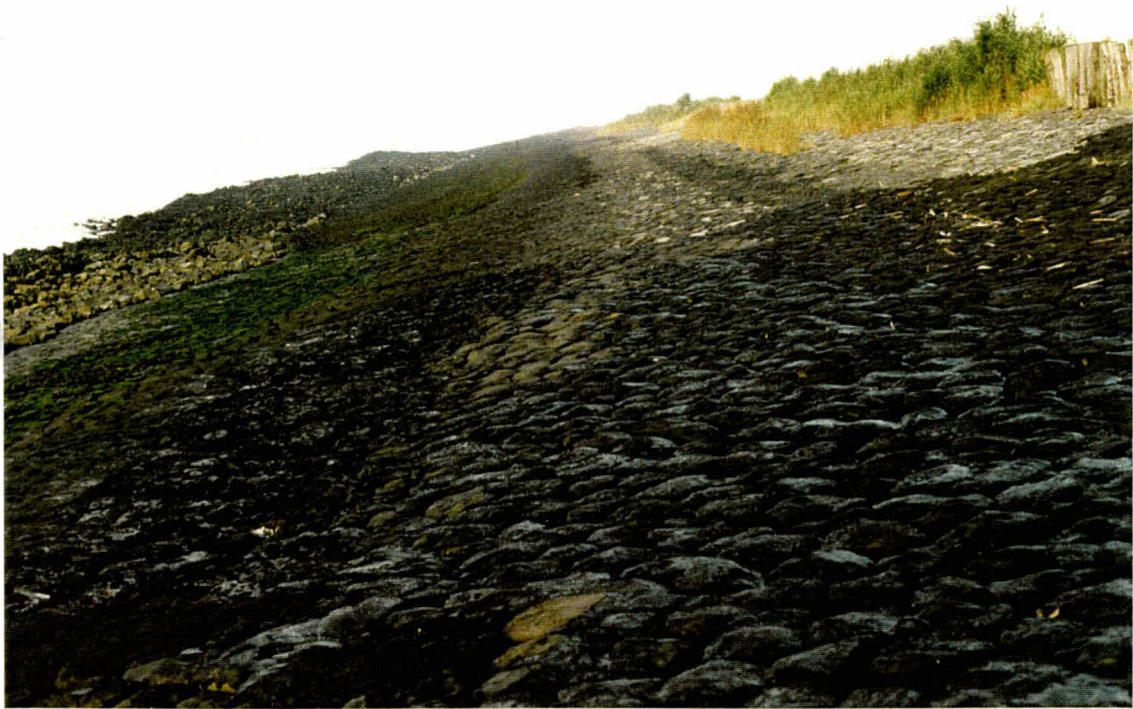
Even verderop, ongeveer bij km 75,5 bevindt zich een gepenetreerd vak. Aan het eind van dit vak is de basalt over vrijwel de gehele hoogte gepenetreerd, maar na 30 à 40 meter neemt de breedte van het gepenetreerde gedeelte af tot ongeveer 6 meter. Foto 15 geeft een overzicht van het eind van het gepenetreerde gedeelte. Het gedeelte waar de basalt over grotere hoogte is gepenetreerd is volgens de beheerder het gevolg van een shade. Aan de onderkant van het talud bevindt zich over de gehele lengte een strook niet gepenetreerde basalt. De penetratie lijkt in meerdere malen te zijn aangebracht.

Foto 15 Overzicht van het einde van het gepenetreerde vak in westelijke richting. De penetratie is hier over vrijwel de gehele hoogte aanwezig.

In het meest gunstige geval zou de smalle strook gepenetreerde asfalt dus nog kunnen voldoen. Als echter wordt aangenomen dat de meest realistische schatting van het werkelijk optredende maximale stijghoogteverschil tussen het gunstigste en het ongunstigste geval inligt, dan voldoet ook deze smalle strook niet. Gezien de beperkte oppervlakte van dit vak lijkt het niet zinvol een getijmeting uit te voeren. Het advies is om dit vak geheel af te keuren.

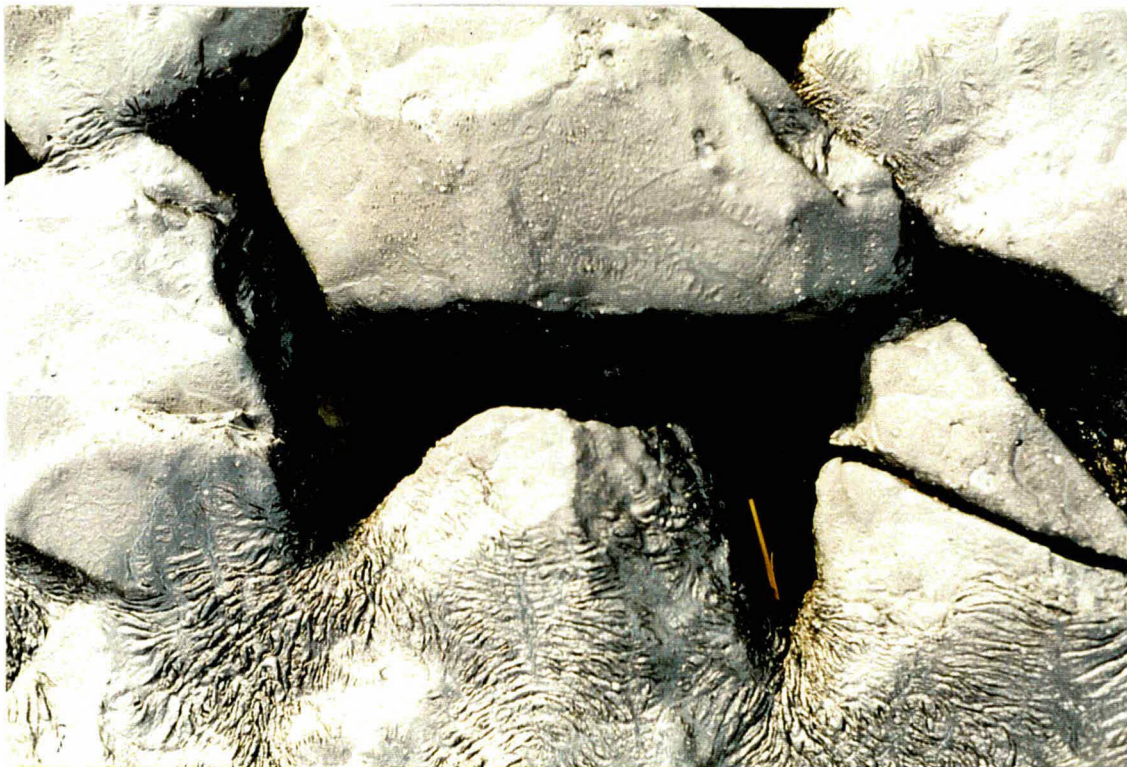
In de penetratie zitten hier en daar grote gaten, waardoor zelfs het filter te zien is (foto 16). In één gat in de penetratie is water gegoten. Een emmer water liep in enkele seconden weg.

Foto 16 Hier en daar zitten grote gaten in de penetratie. Hier is een emmer water ingegoten dat binnen enkele seconden wegstroomde.

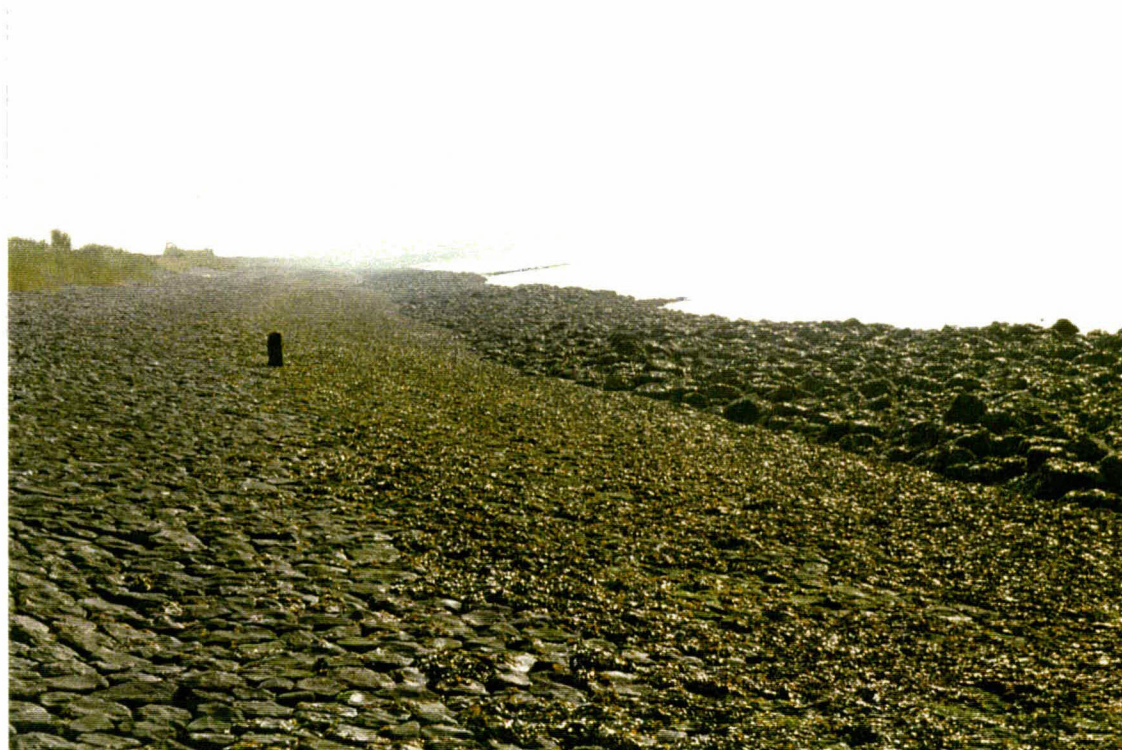
Foto 17 geeft een overzicht bij km 75,9 in oostelijke richting. Het onderste deel van het talud is overgroeid met blaaswier. Hier is weer een gat gemaakt (foto 18). Bij het gat zijn toplaagdiktes bepaald tussen 24 en 32 cm. Het gat is gemaakt net boven dit begroeide deel, maar nog wel in de zone beneden gemiddeld hoogwater, want alles is ingeslibd. In het gat staat nog water. Het filter is dik en bestaat uit grove steenslag en zand.

Foto 17 Overzicht van het vak bij km 75,9 in oostelijke richting. De onderkant is hier begroeid met blaaswier.

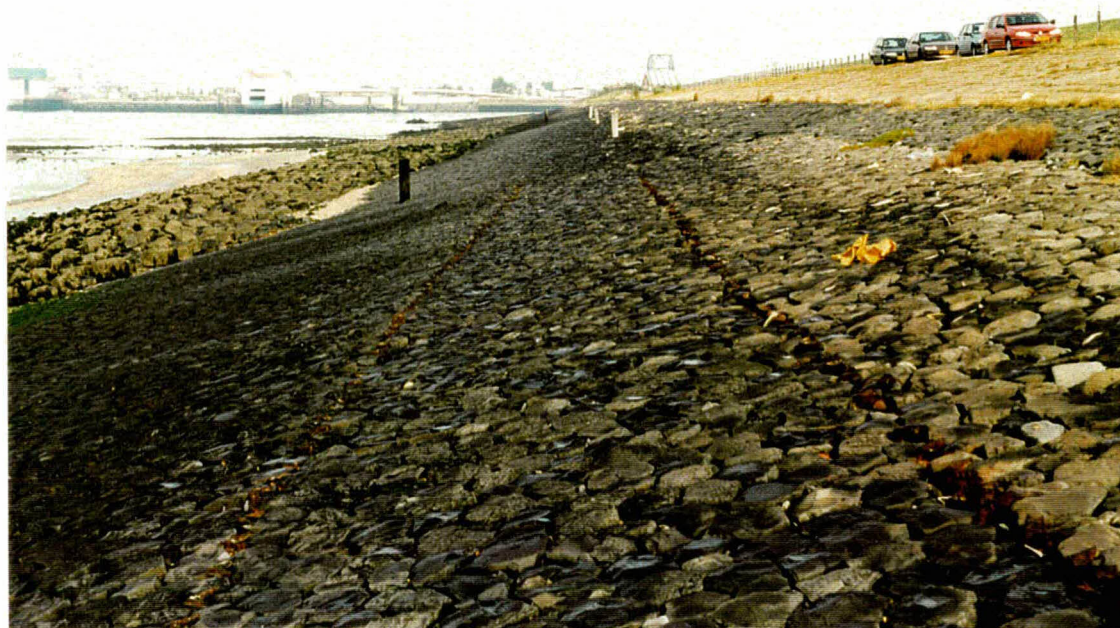
Foto 19 geeft een overzicht van het laatste gedeelte richting de buitenhaven van Vlissingen. Bij km 76,1 is een gat hoog in het talud gemaakt. De basalt is 32 tot 36 cm dik en staat op een ingezand filter van steenslag. Op 43 cm diepte ligt een geotextiel. Water dat in het gat wordt gezet zakt met een snelheid van ruim 4 cm per minuut.

In dit gedeelte is de zetting tot de overgang naar betonblokken gevuld met zand en schelpmateriaal en niet met slib. De kwaliteit van de basalt is matig tot slecht. Veel stenen vertonen zonnebrand, hier en daar is een steen afgebroken. De zetting is ingewassen en gestopt. Er lijken verschillende soorten basalt te zijn gebruikt: lichtgrijze stenen, zwarte stenen en rood uitgeslagen stenen (mogelijk vanwege de stalen overgangsconstructie). Het talud ligt er niet strak bij: de taludhelling kan binnen een dwarsprofiel nogal variëren.

Foto 19 Overzicht van het einde van het dijkvak. De basalt is sterk wisselend van kwaliteit.
