Geavanceerde toetsing van de Kruispolder

GeoDelft en WL Delft Hydraulics

Oktober 1999

Geavanceerde toetsing Kruispolder

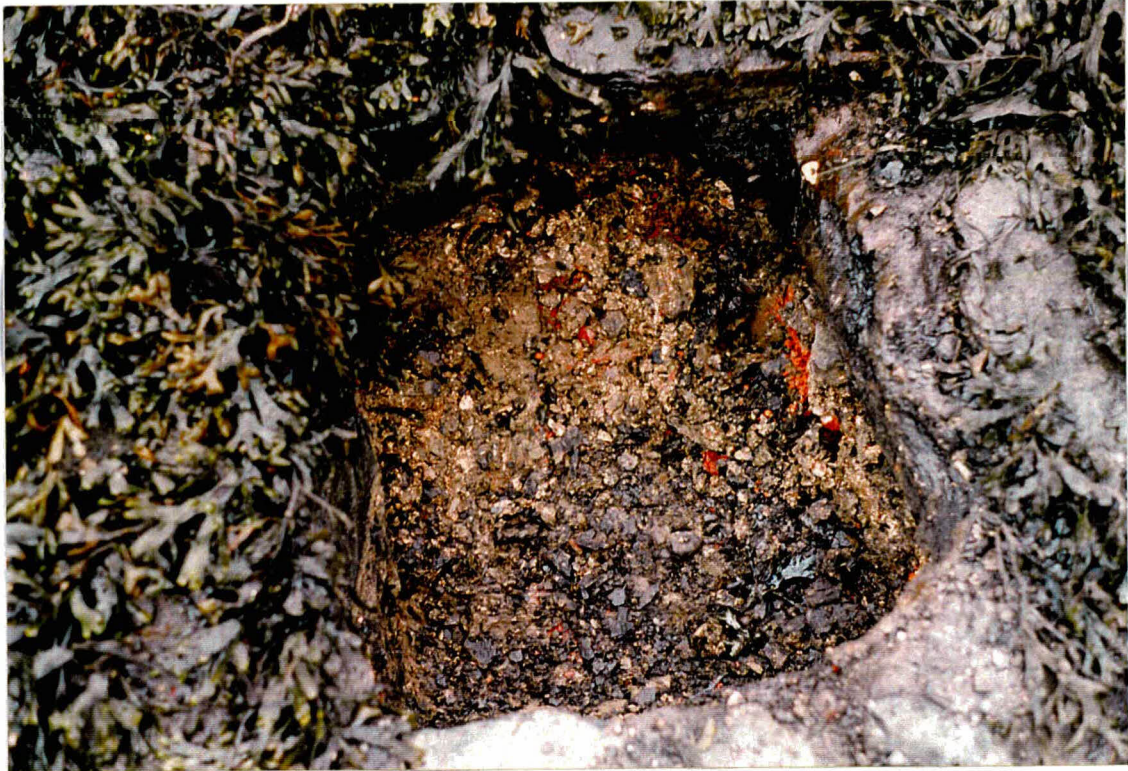
Het gat bij dp 203,5 (zie foto 1) laat zien dat de blokken vrijwel direct op de vlijlagen zijn gezet. Voor zover er sprake is van filtermateriaal is dit een dun laagje ingeslibd en schelpachtig materiaal. Het is echter ook mogelijk dat de blokken daadwerkelijk direct op de vlijlagen zijn gezet en dat hieronder wat materiaal is gespoeld als de blokken niet goed aansloten op de bovenste vlijlaag. Er is water in dit gat in de bekleding gezet. Dit water stroomt vrijwel niet weg.

Om de paar meter vertoont de bekleding vochtige plekken, waar blaaswier groeit (foto 1 en 8). Veel van deze plekken ontstaan ter plaatse van de overgang tussen Doornikse steen en basalt. De basalt is hier over een strook van ongeveer een meter gepenetreerd. Op sommige

Foto 1 Gat bij dp 203,5

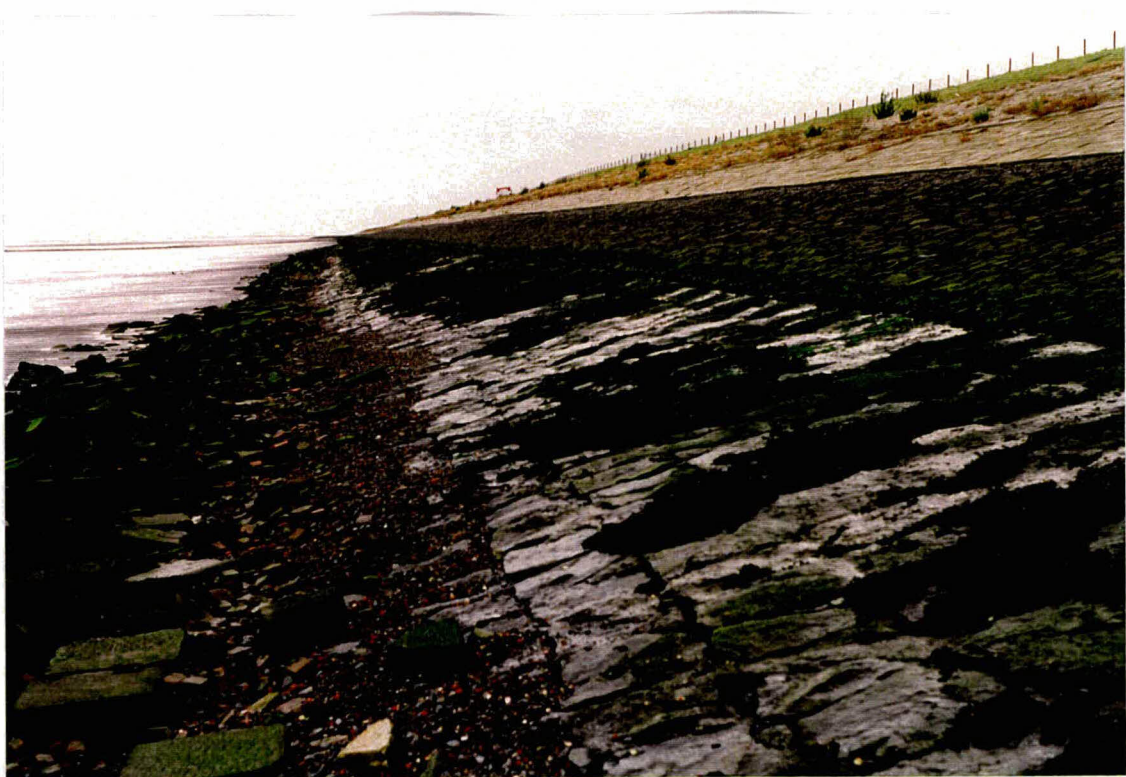
Het oppervlak van de zetting oogt onregelmatig (foto 2, oostelijke richting). Ook per steen kan al een redelijk verschil in dikte zitten.

Foto 2 Overzicht van de bekledingen bij dp 203,5 in oostelijke richting

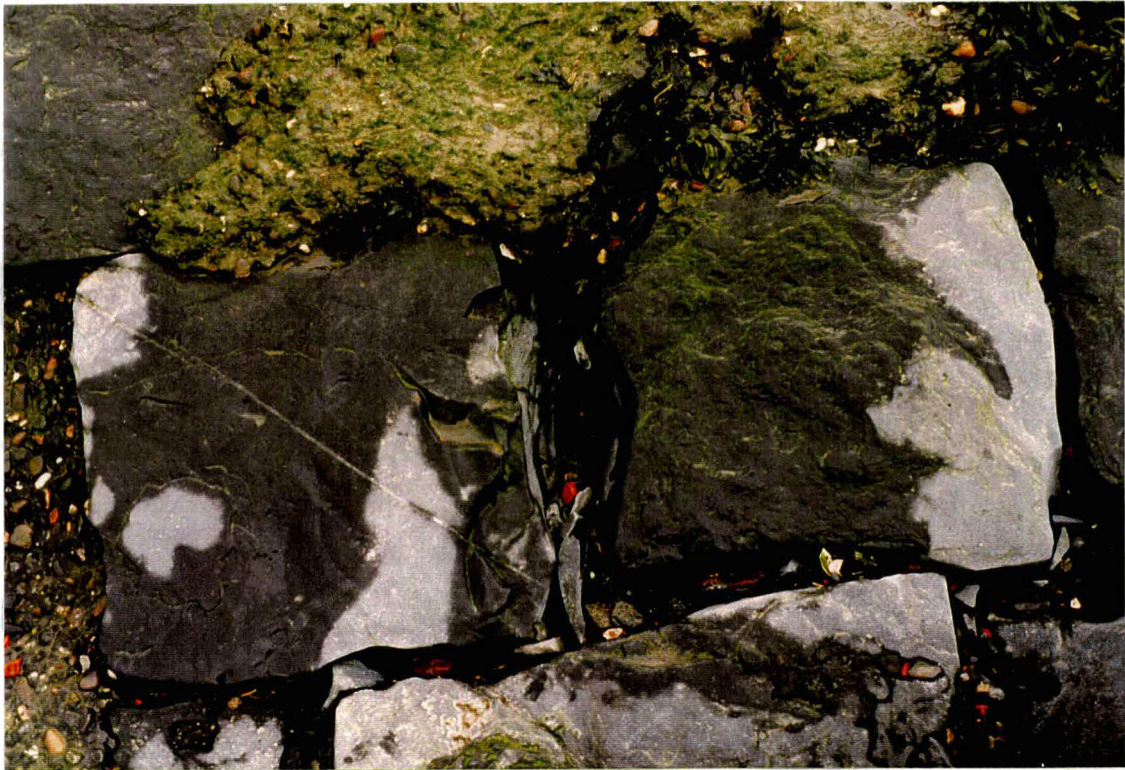
De penetratie met gietasfalt lijkt vrij diep te zitten, tot 15 à 18 cm diep. Onderin is de penetratie minder, en op veel plaatsen zelfs afwezig (foto 3). Wel zitten hier steentjes in de spleten tussen de blokken. Opvallend is verder dat hier nauwelijks inslibbing tussen zichtbaar is, ondanks de aanwezigheid van een voorland en het feit dat de bekleding iedere dag onder water staat. Het 'filter' of de ruimte tussen de blokken en de vlijlagen is wel gevuld met slibachtig materiaal. Ook de basalt boven de Doornikse steen vertoont geen tekenen van inzanding (foto 4). Deze basaltbekleding ligt nog deels beneden het niveau van gemiddeld hoogwater. Als op deze locatie weinig inzanding in de getijzone plaatsvindt, kan dit verklaren dat de penetratie redelijk succesvol lijkt: dat kan alleen als de spleten ten tijde van de penetratie vrij schoon geweest zijn.

Foto 3 Plaatselijk is de penetratie afwezig maar zijn de spleten wel gevuld met steentjes

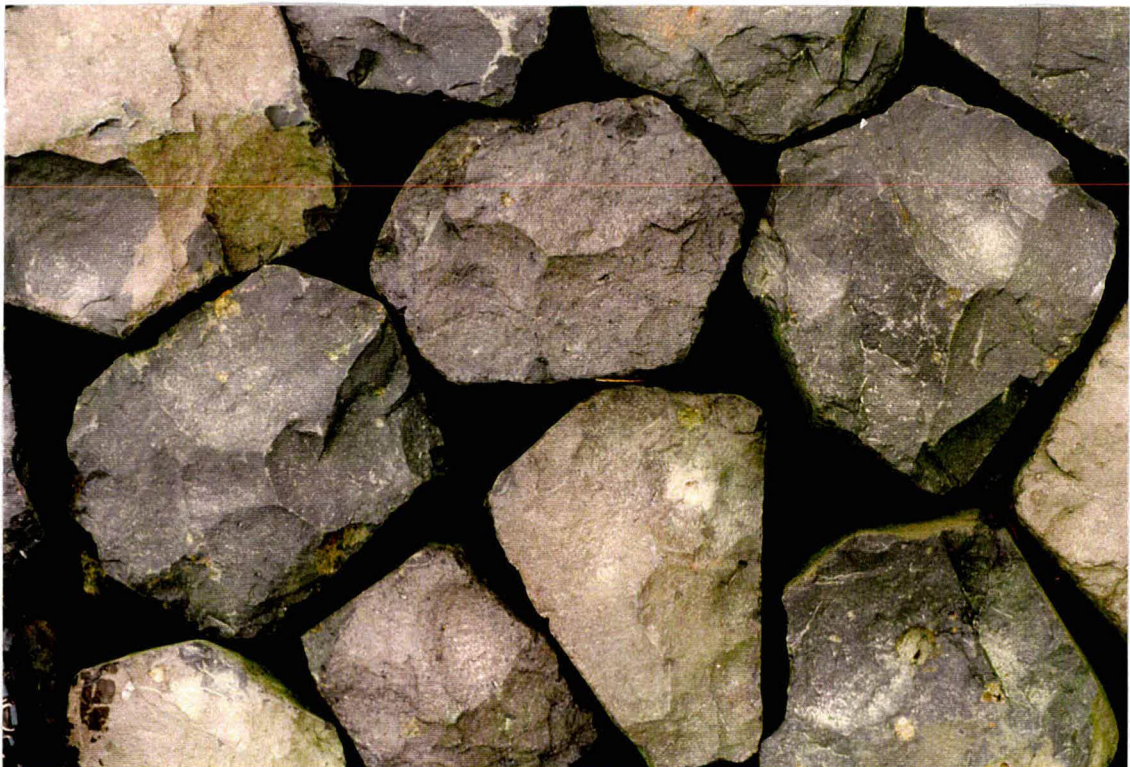
De basaltbekleding is geen onderdeel van deze geavanceerde toetsing. Wel wordt opgemerkt dat het zetwerk veelal erg ruim is. De inwassing is op veel plaatsen verdwenen. Op de locatie zijn twee losse zuilen gevonden. Verder zijn twee zuilen uit de bekleding verdwenen (foto 9 en 10). Het lijkt dus zaak om hier opnieuw in te wassen en de bekleding goed in de gaten te houden.

Foto 4 De basaltbekleding is niet dichtgeslibt. De basalt is ruim gezet.

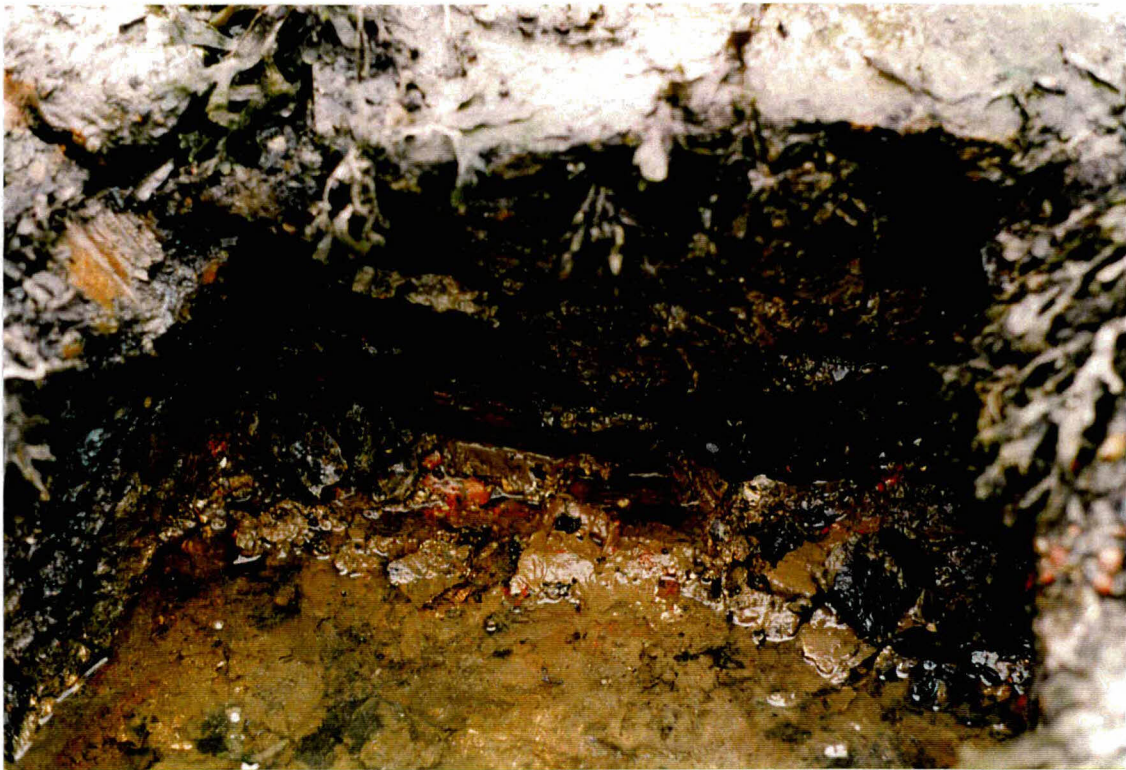
Het gat ter plaatse van dp 201,5 staat nog vol met water. Het is moeilijk onderscheid te maken in slib, blokken, penetratie en filter. De penetratie lijkt ook hier succesvol: de penetratie is doorgedrongen tot onder de blokken (foto 7). Een overzicht van de locatie is gegeven op foto 8.

Foto 7 Het gat bij dp 201,5. Onder het blok is de penetratie zichtbaar.

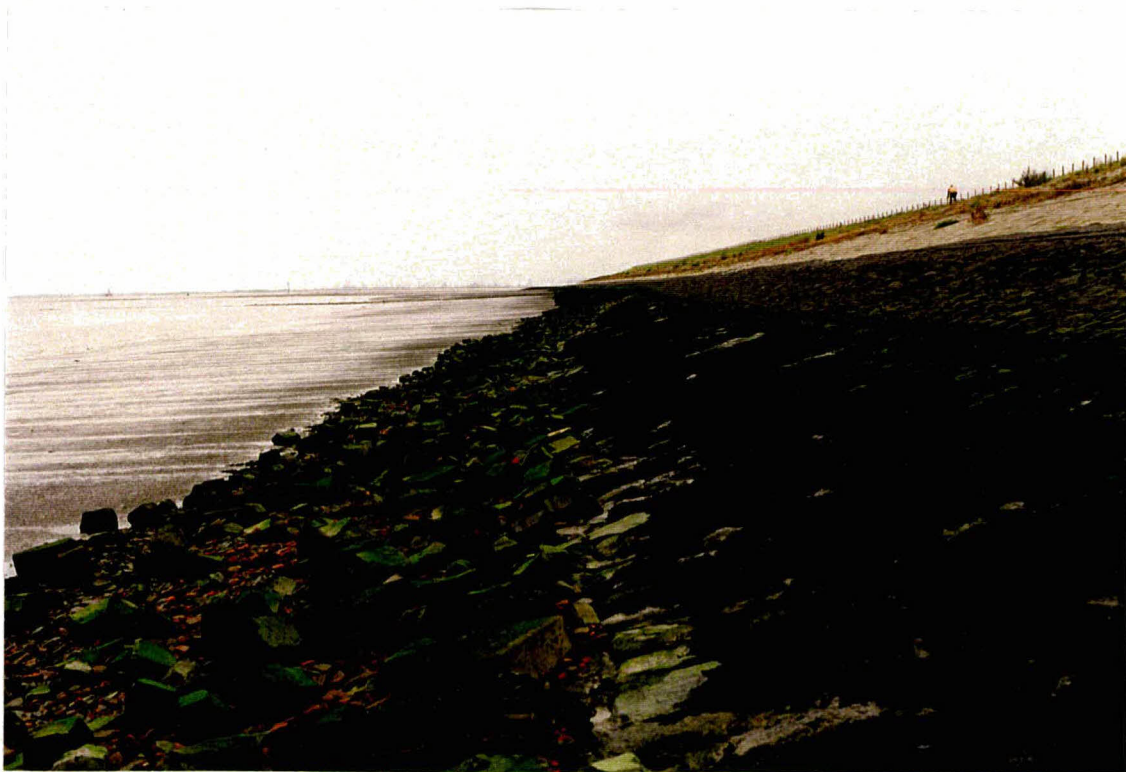
Foto 8 Overzicht van de locatie ter plaatse van dp 201,5 in oostelijke richting

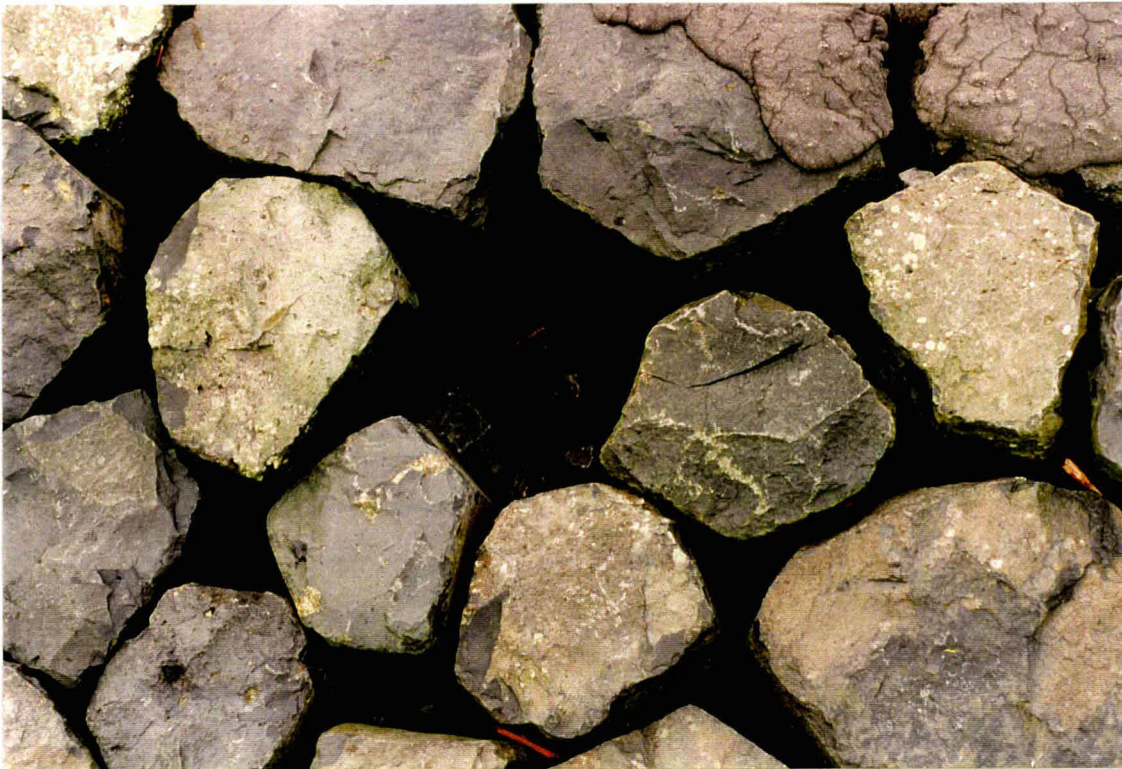
Foto 9 Verdwenen basaltblok tussen dp 203 en 202.

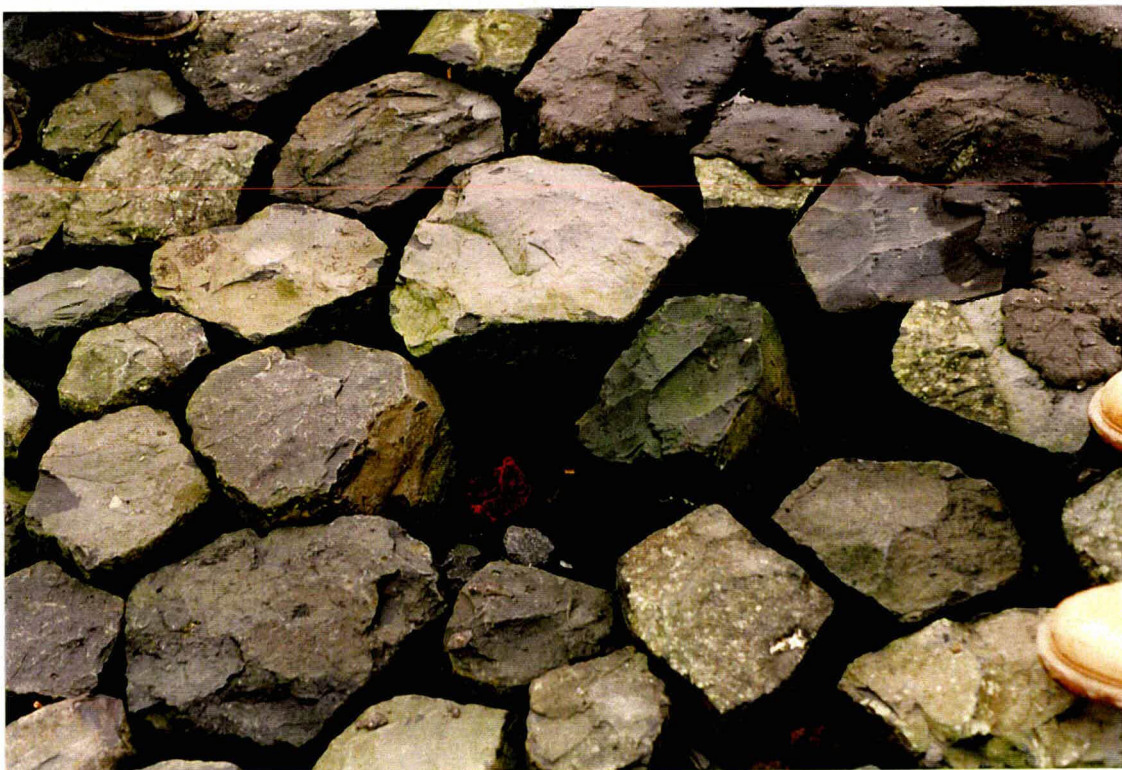
Foto 10 Verdwenen basaltblok tussen dp 203 en 202.
