Polder/Dijkvak
Nieuwe- Annex- Stavenissepolder "zuid"
dp 0900 – dp 0922

Datum
04 juli 2007
bijlage(n)
1. Resumé toetsresultaten
2. Gloomingskaart met eindscores beheerder
3. Gloomingskaart met eindscores
4. Gloomingskaart met scores afschuiving
5. Hydraulische randvoorwaarden

DEFINITIEF

Kenmerk
PZDT-M-xxxxx

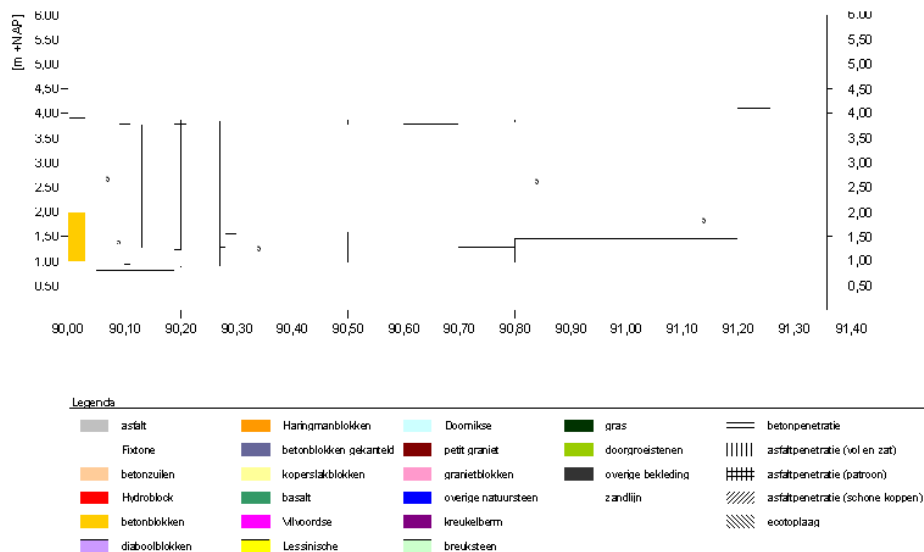
Figuur 3: Bekleding Nieuwe- Annex- Stavenisepolder dp 0900 – dp 0913⁶⁰

Vlakcode: OS092105
- Bekledingstype Fixstone (5,1) op geotextiel en mijnsteen
Score: **ONVOLDOENDE**
Reparatievlak, condities gelijk aan vlak OS092103

Vlakcode: OS089901, OS090106, OS090202, OS090901, OS091802
- Bekledingstype Fixstone (5,1) op geotextiel en mijnsteen
Score: **ONVOLDOENDE** (score afschuiving deels goed, deels onvoldoende)
Bekleding in slechte staat, zie "Veldbezoek"

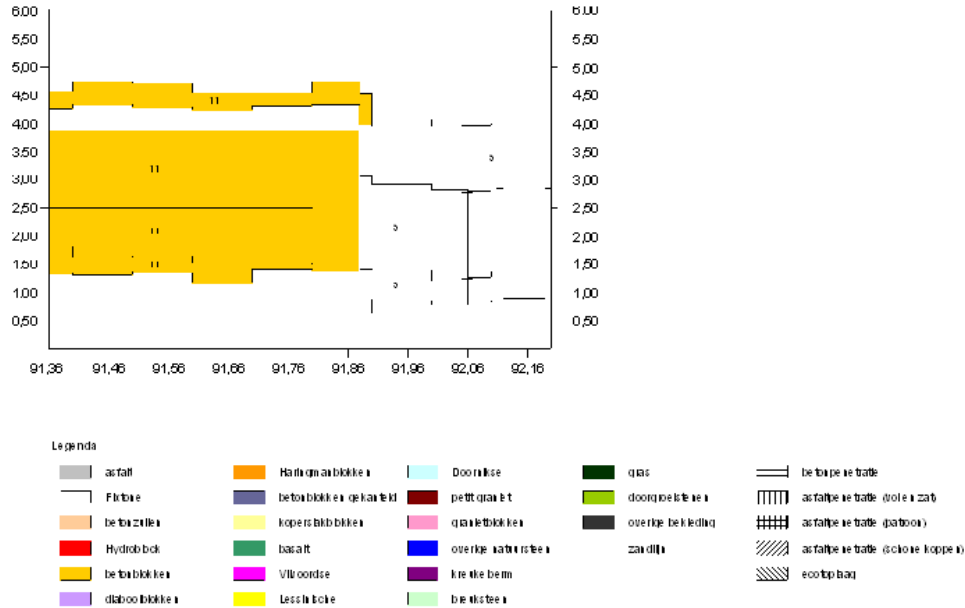
Figuur 4: Bekleding Nieuwe- Annex- Stavenisepolder dp 0913⁶⁰ – dp 0922 (het witte vlak tussen de vlakken betonblokken bestaat uit gras en struiken)

Vlakcode: OS089905, OS090101, OS090103, OS090104, OS090108, OS090109, OS090110, OS090201, OS090204, OS090501, OS091801, OS091803, OS092001, OS092003, OS092004, OS092101, OS092102, OS092106, OS092107, OS092108

- Bekledingstype Fixstone (5,1) op geotextiel en mijnsteen
 Score: **ONVOLDOENDE** (score afschuiving goed)
 Bekleding in slechte staat, zie "Veldbezoek"

Vlakcode: OS090102, OS090203, OS092002, OS092103, OS092104
 - Bekledingstype Fixstone (5,1) op geotextiel en mijnsteen

Score: **ONVOLDOENDE** (score afschuiving onvoldoende)
 Bekleding in slechte staat, zie "Veldbezoek"

Vlakcode: OS089902, OS089904, OS091302
 - Bekledingstype vlakke betonblokken (11) op steenslag en mijnsteen
 Score: **ONVOLDOENDE** (score afschuiving goed)

Vlakcode: OS091301
 - Bekledingstype vlakke betonblokken (11) direct op klei
 Score: **ONVOLDOENDE** (score afschuiving deels goed, deels onvoldoende)
 Bekleding in slechte staat, zie "Veldbezoek"

Vlakcode: OS091303
- Bekledingstype vlakke betonblokken (11) direct op klei
Score: **ONVOLDOENDE** (score afschuiving goed)
Tussen dit vlak en onderliggende vlak ligt een strook gras

Vlakcode: OS091304
- Bekledingstype vlakke betonblokken (11) direct op klei
Score: **ONVOLDOENDE** (score afschuiving goed)
Bekleding in slechte staat, zie "Veldbezoek"

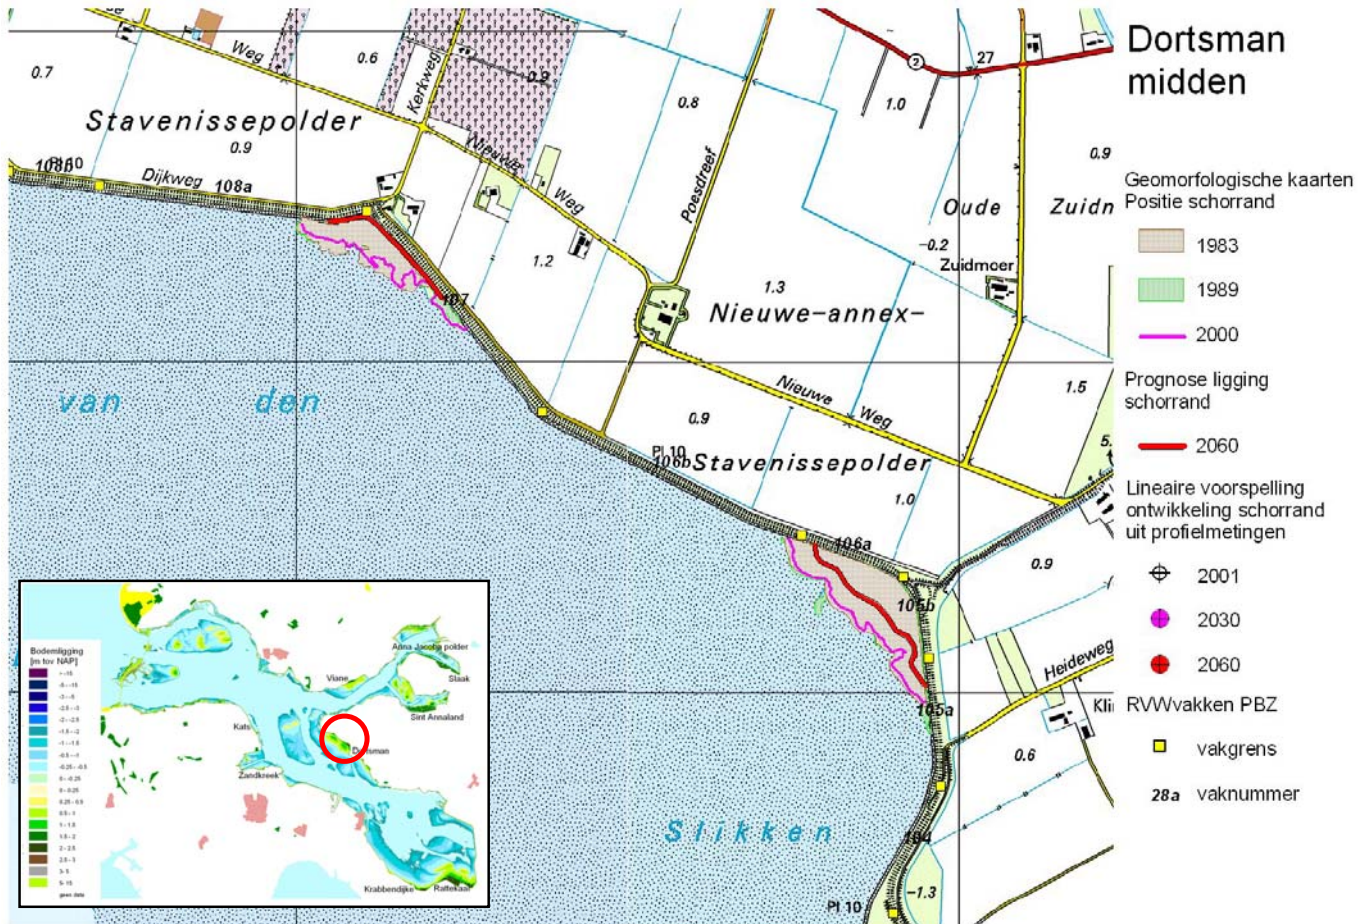
Figuur 6: Prognose afname schorregebied Nieuwe- Annex- Stavenissepolder rondom dp 0911

Voor het traject zijn vanaf dp 0905 schorren en slikken aanwezig. De schorren zijn veelal klein van omvang, het grootste oppervlakte is te vinden rond dp 0911. Het slikgebied, de zogenaamde Slikken van den Dortsman, is een erg uitgebreid slikgebied.

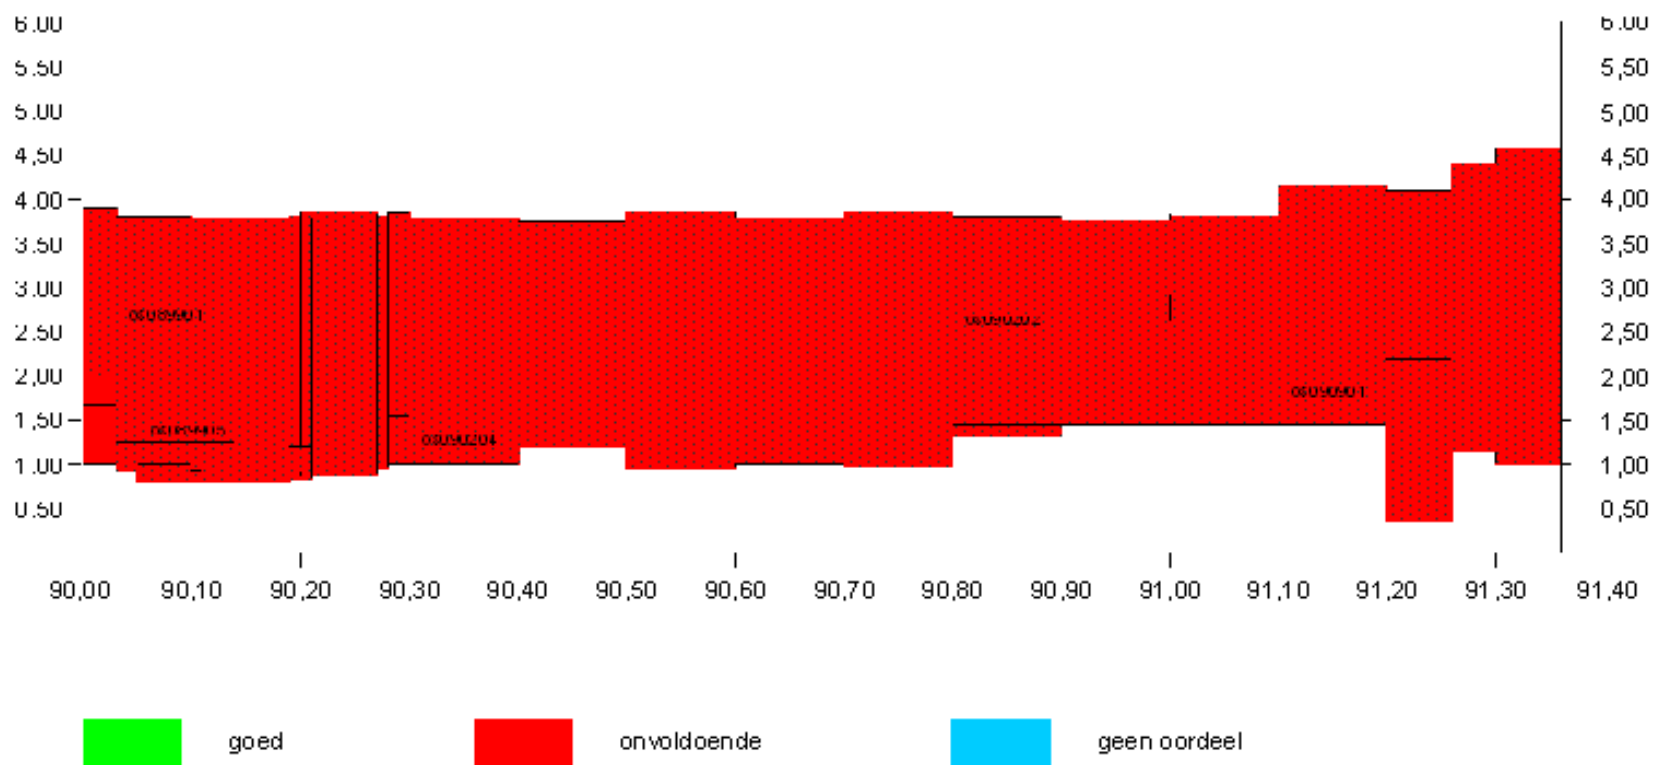
Glooiingskaart met eindscores Nieuwe-Annex- Stavenissepolder dp 0900 - dp 0913+60

Vlakcode	Toplaagtype	Bijzonderheden	Eindscore
OS092105, OS089901, OS090106, OS090202, OS090901, OS091802, OS089905, OS090101, OS090103, OS090104, OS090108, OS090109, OS090110, OS090201, OS090204, OS090501, OS091801, OS091803, OS092001, OS092003, OS092004, OS092101, OS092102, OS092106, OS092107, OS092108, OS090102, OS090203, OS092002, OS092103, OS092104	Fixstone (5,1)	Op geotextiel en mijnsteen	ONVOLDOENDE
OS089902, OS089904, OS091302	Vlakke betonblokken (11)	Op steenslag en mijnsteen	ONVOLDOENDE
OS091301, OS091303, OS091304	Vlakke betonblokken (11)	Direct op klei	ONVOLDOENDE
